Mapa de peligros de Pisco y San Andrés

Información para la Reconstrucción Sismo 15 agosto 2007

MAPA DE PELIGROS DE PISCO Y SAN ANDRÉS

INFORMACIÓN PARA LA RECONSTRUCCIÓN **SISMO 15 AGOSTO DE 2007**

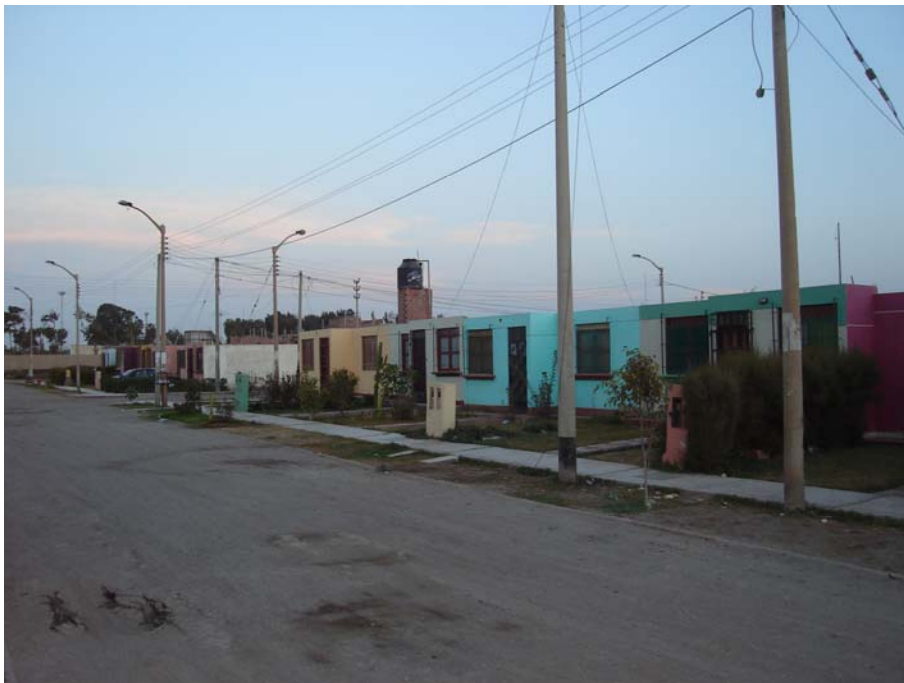
Zona de La Alborada que no muestra mayor daño, construcciones de un piso que comportaron adecuadamente el sismo. . Esta zona corresponde a un tipo de suelo de cimentación areno limoso, con agua subterránea entre 2.0 y 4.0m, con capacidad portante de 0.75 a 1.00Kg/cm², con potencial de licuación de moderado a bajo y alta amplificación sísmica.

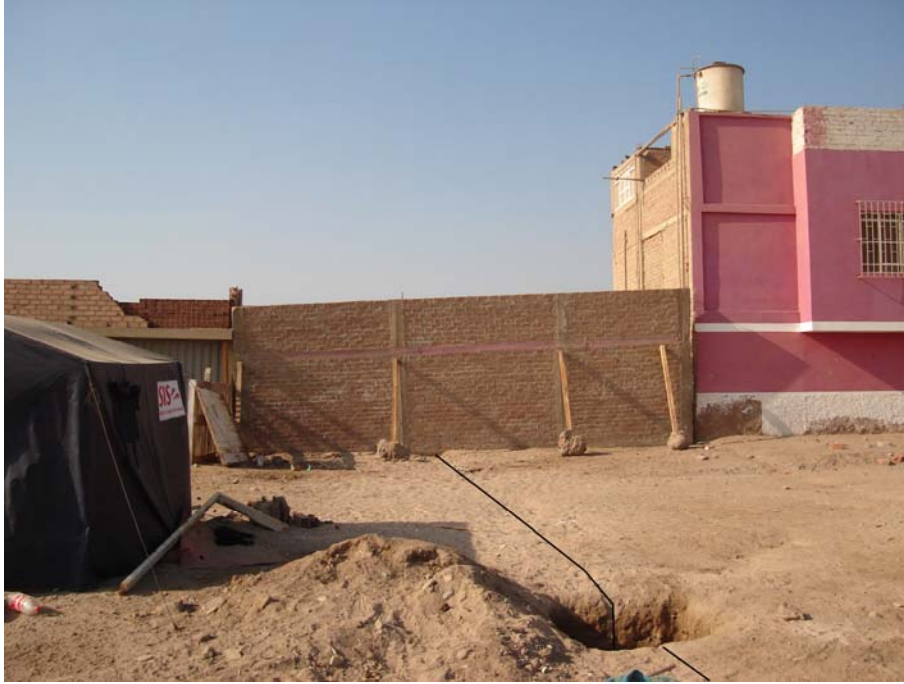
Calicata aperturada en la línea de licuación, ubicada en Pisco Playa, se ha trazado una línea para resaltar la licuación. Esta zona corresponde a un tipo de suelo de cimentación areno limoso, con agua subterránea entre 0.0 y 1.0m, con capacidad portante de 0.50 a 0.75Kg/cm², con agresión química del suelo al concreto severo, con potencial de licuación alto, alta amplificación sísmica y propensa a ser atacada por olas, de tsunami de MI 7.5, entre 3.0 y 5.0m.

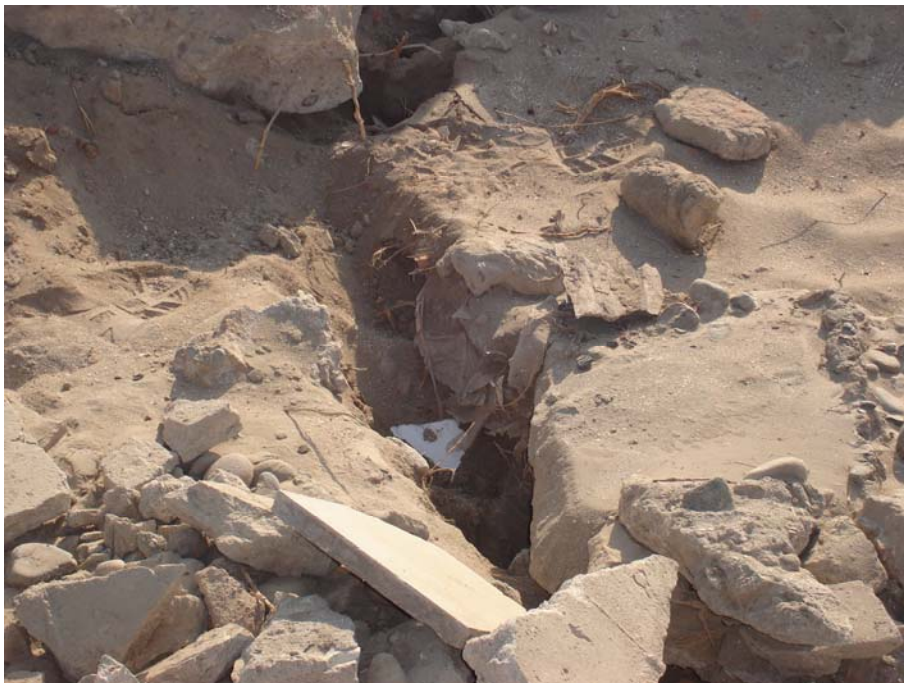
Continuación de la línea de licuación, se aprecia las grietas producidas por el sismo. Corresponde a la misma zona de la vista anterior.

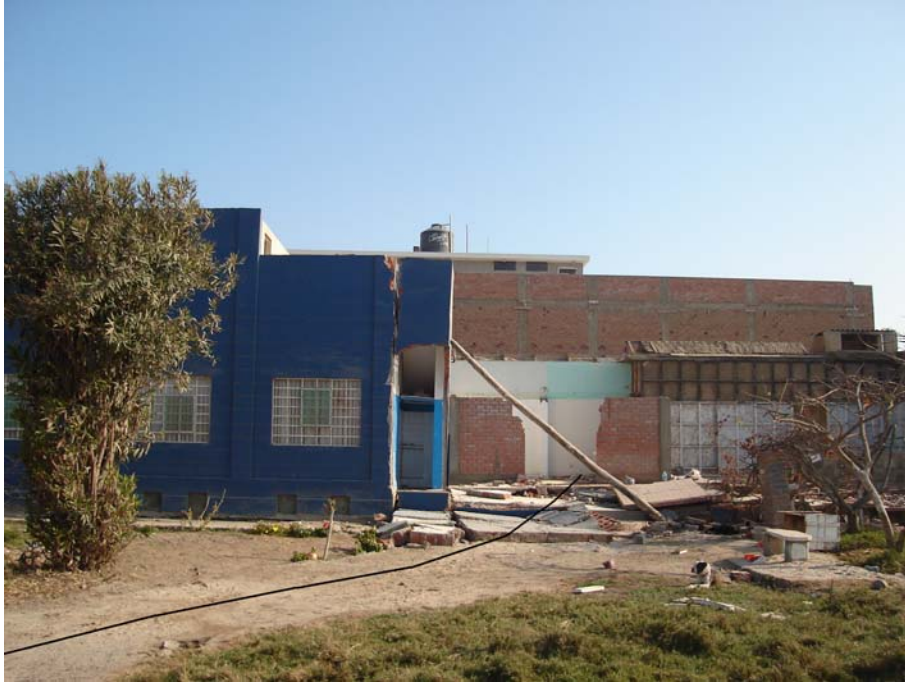
Línea de licuación en Pisco Playa, se aprecia la destrucción producida al paso de la misma. Corresponde a la misma zona de la vista anterior.

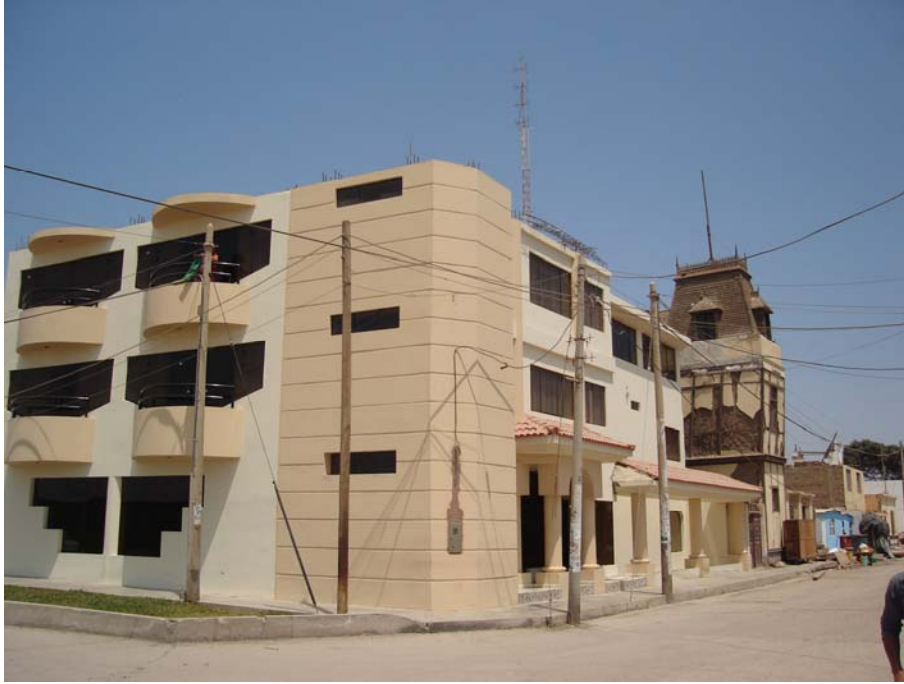
Construcción de tres pisos en Pisco Playa que no ha sufrido mayor daño por el sismo. Corresponde a la zona con un tipo de suelo de cimentación areno limoso, con agua subterránea entre 0.0 y 1.0m, con capacidad portante de 0.50 a 0.75Kg/cm², con agresión química del suelo al concreto severo, con potencial de licuación alto, alta amplificación sísmica y propensa a ser atacada por olas de tsunami de MI 7.5, entre 3.0 y 5.0m.

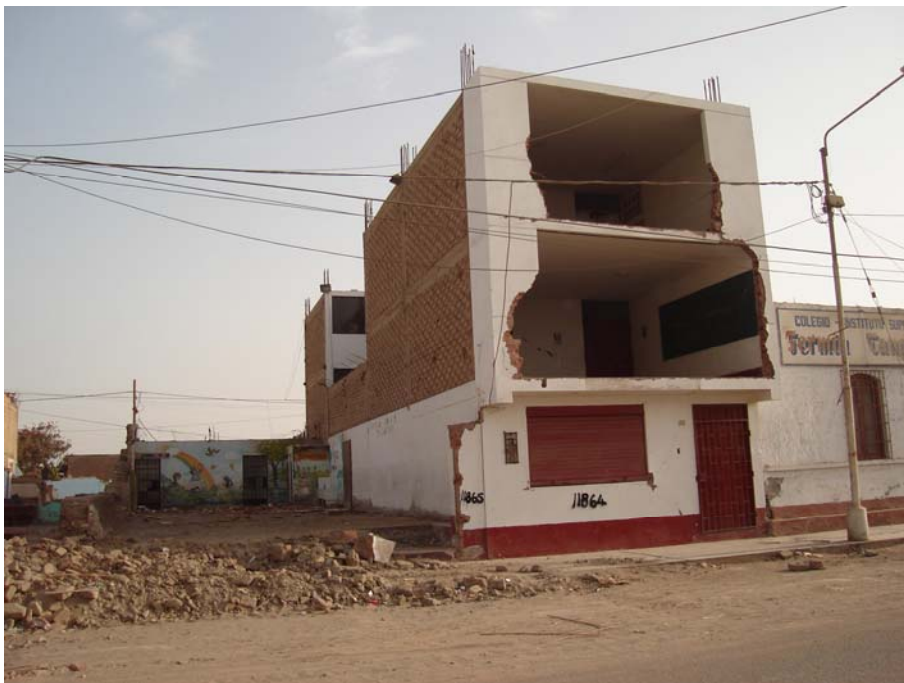
Pisco Pueblo, construcción dañada en la fachada por falta de columnas de amarre. Esta zona corresponde a un tipo de suelo de cimentación areno limoso, a la profundidad de 0.0 a 2.0m, y gravo areno limoso a la profundidad de 2.0 a 3.0m, con agua subterránea entre 1.0 y 3.0m, con capacidad portante de 1.00 a 1.50Kg/cm², con agresión química del suelo al concreto despreciable, con potencial de licuación bajo y con amplificación sísmica de media a alta.

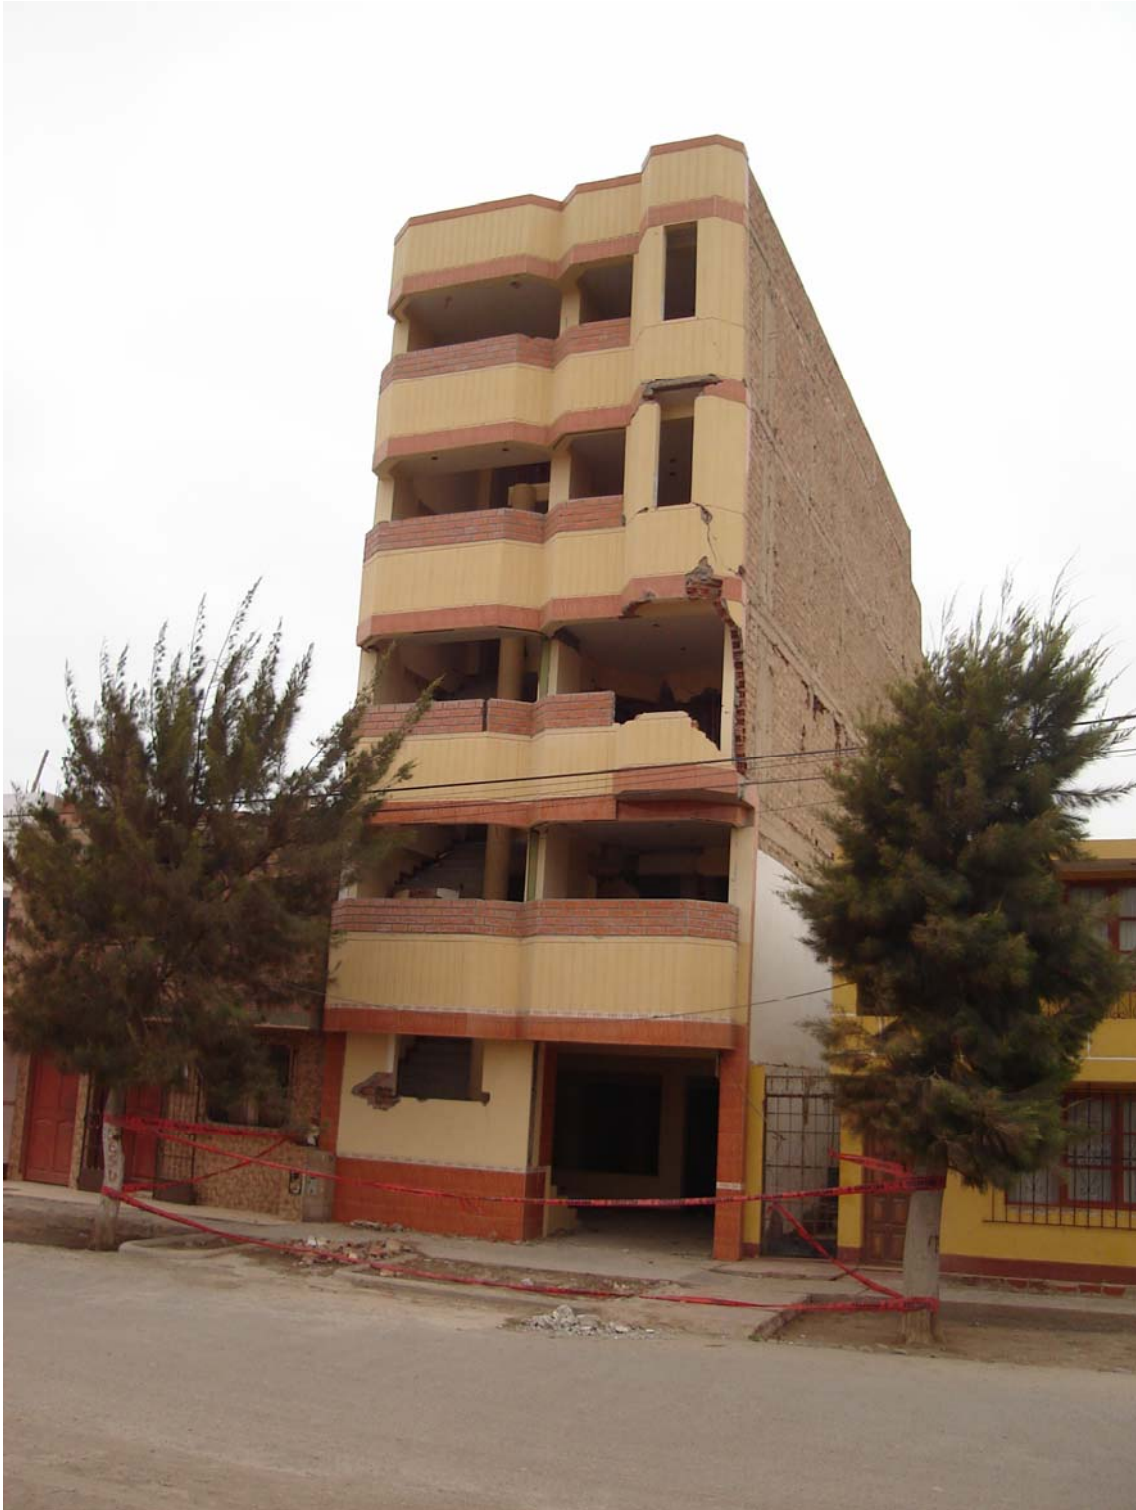
Construcción inhabitable que requiere de demolición, las viviendas aledañas no han sufrido daño alguno, pero se encuentran deshabitadas por seguridad. Esta zona corresponde a un tipo de suelo de cimentación areno limoso, con agua subterránea entre 2.0 y 4.0m, con capacidad portante de 0.75 a 1.00Kg/cm², con agresión química del suelo al concreto despreciable, con potencial de licuación de moderado a bajo y alta amplificación sísmica.

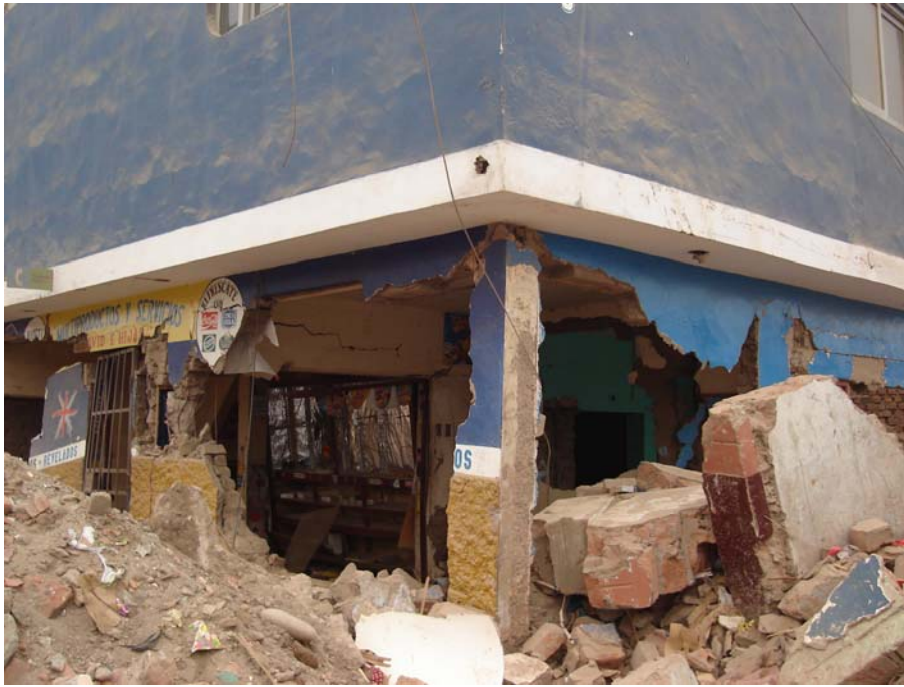
Vivienda dañada e inhabitable, muestra fallas estructurales, requiere demolición. Esta zona corresponde a un tipo de suelo de cimentación areno limoso, con agua subterránea entre 2.0 y 4.0m, con capacidad portante de 0.75 a 1.00Kg/cm², con agresión química del suelo al concreto despreciable, con potencial de licuación bajo y alta amplificación sísmica.

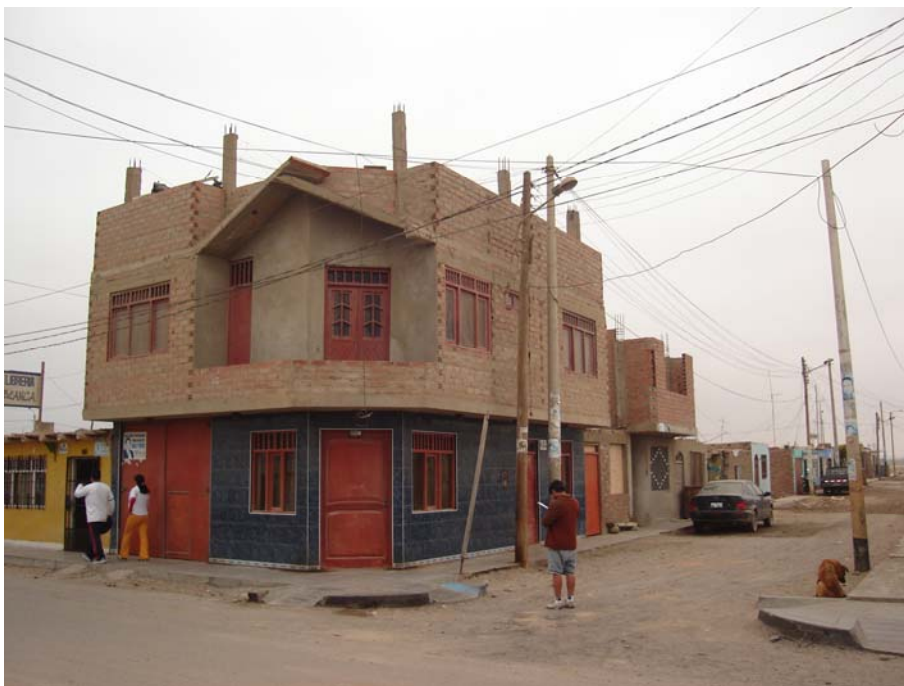
Evaluación de daños en el distrito de San Andrés, este proceso se llevo a cabo vivienda por vivienda. Esta zona corresponde a un tipo de suelo de cimentación gravo areno limoso, con agua subterránea entre 0.0 y 1.0m, con capacidad portante de 1.00 a 1.50Kg/cm², con agresión química del suelo al concreto severa, con potencial de licuación muy bajo, media amplificación sísmica y propensa a ser atacada por olas de tsunami de MI 7.5, entre 3.0 y 5.0m.

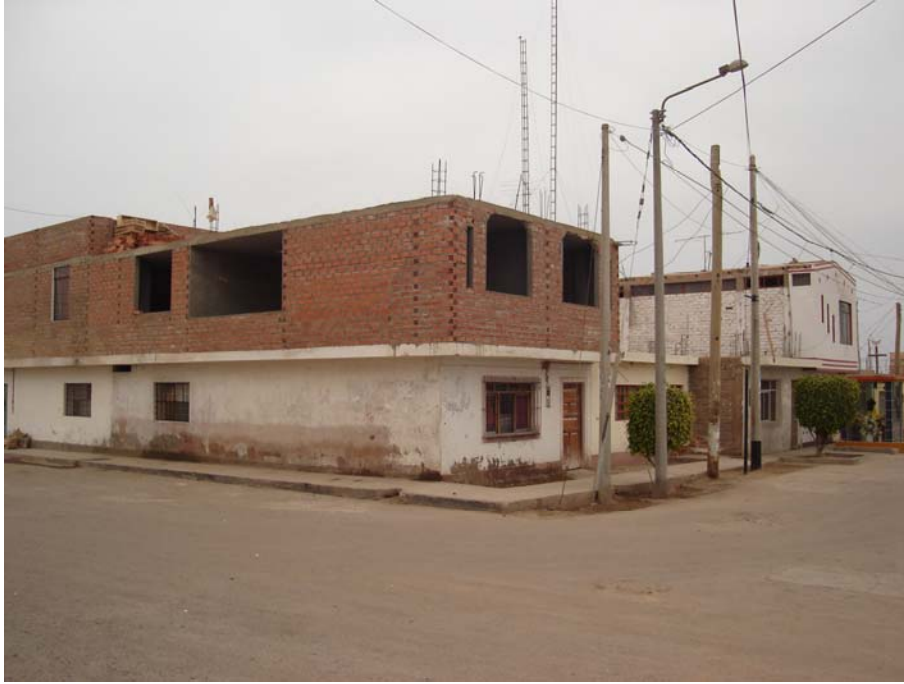
Huella del agua dejada por el tsunami en San Andrés. Corresponde a la zona de la vista anterior.
