# Mapa de peligros de Pisco y San Andrés

## Información para la Reconstrucción

### Sismo 15 agosto 2007

Lima, enero 2008

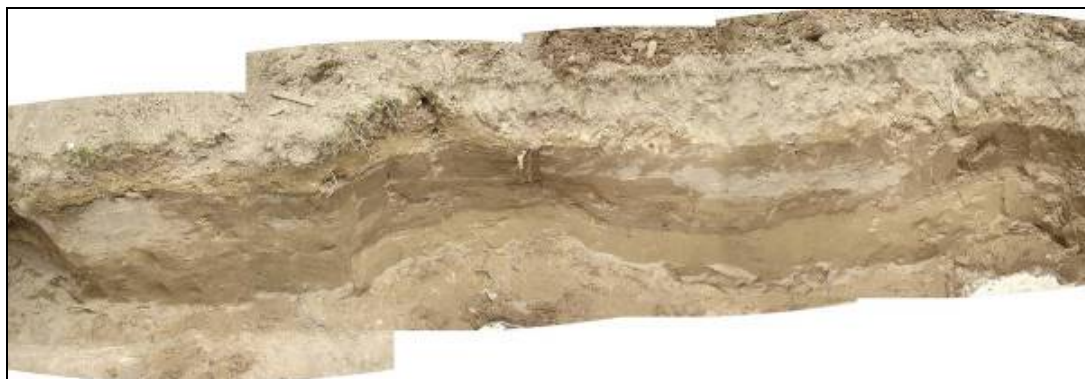
En la Fotos 4.1 y 4.2 –mosaico-, se observa una visión panorámica de la pared sur y norte respectivamente de esta excavación. En ellas pueden reconocerse la presencia de grietas con inyecciones clásticas y rellenos de

material suprayacente, además de típicas texturas de licuefacción. La localización de estas grietas coincide en ambas paredes con el daño ocasionado por las vibraciones sísmicas a la tubería.

Foto 4.1: Pared sur de la excavación de la tubería, se aprecia claras estructuras producto de la licuefacción.

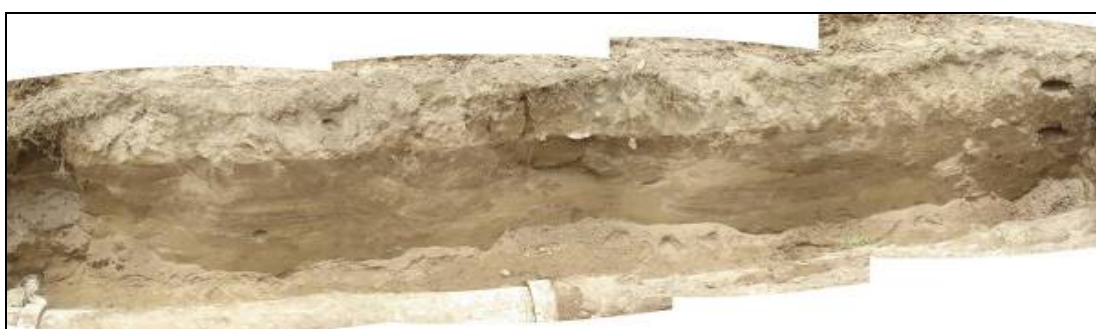
Foto 4.2: Pared norte de la excavación de la tubería, se nota una perturbación en los estratos producto de la licuefacción.

En la pared norte, puede reconocerse que la prolongación en profundidad de las grietas desarrolladas con espacios abiertos en el relleno antrópico, coinciden con la mayor perturbación por licuefacción del sustrato, y con el movimiento de la tubería de agua, observándose la segmentación lateral de arenas finas marrón oscura y su distribución como islas dentro de la arena pardo clara. El sector se corresponde también con la mayor perturbación del hábito originalmente planar y horizontal de la estratificación aluvial.

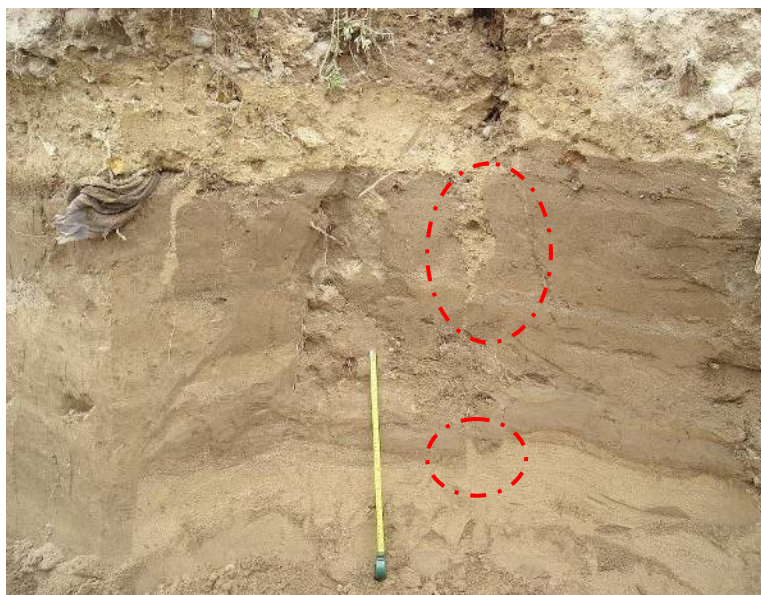
En la Foto 4.3 se observa un detalle de la pared sur donde aparecen dos grietas principales (la escala corresponde a 40 cm.). La grieta de la derecha coincide con desarrollos radiculares y muestra que la parte superior ha sido rellenada con material del horizonte superior que corresponde a un nivel de relleno realizado por el hombre (antrópico) previo, donde esta grieta muestra notorios espacios abiertos. La parte inferior de la grieta presenta una inyección proveniente del nivel inferior, constituido por arenas homogéneas de color marrón claro, las cuales presentan importantes evidencias de licuación.

Foto 4.3: Grietas en la pared sur, causadas por el sismo. Arriba, grieta rellenada con material del nivel superior. Abajo, grieta inyectada plásticamente producto de la licuefacción de suelos.

La proyección hacia abajo de la grieta rellena con material suprayacente que aparece en la misma fotografía, coincide con una notoria discontinuidad en la extensión lateral de las arenas claras recién referidas. Estas también presentan evidencias de haber sido licuadas y probablemente dislocadas en una etapa inmediatamente posterior al sismo.

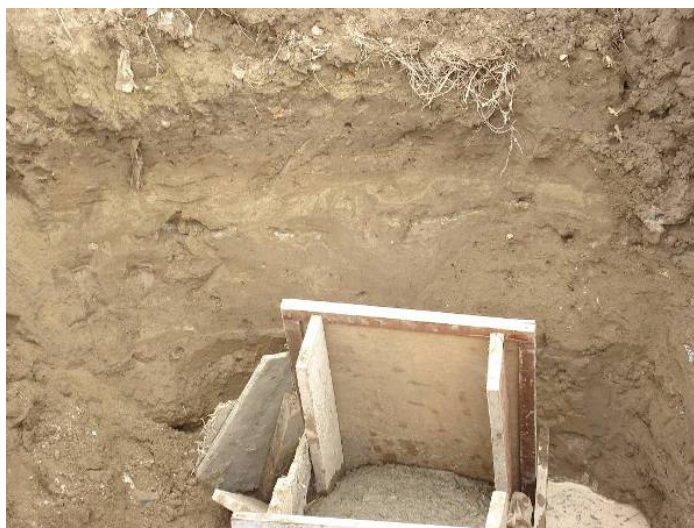
Zanja en el acceso al Fundo El Dorado: La Foto 4.4 destaca la ocurrencia de estructuras vinculadas a licuefacción, con convoluciones de bancos y ruptura de horizontes asociados a huellas de carga coincidente con la unión de tubos de agua potable descalzada durante el sismo.

Foto 4.4: Estructuras asociadas a la licuefacción formadas por el sismo.

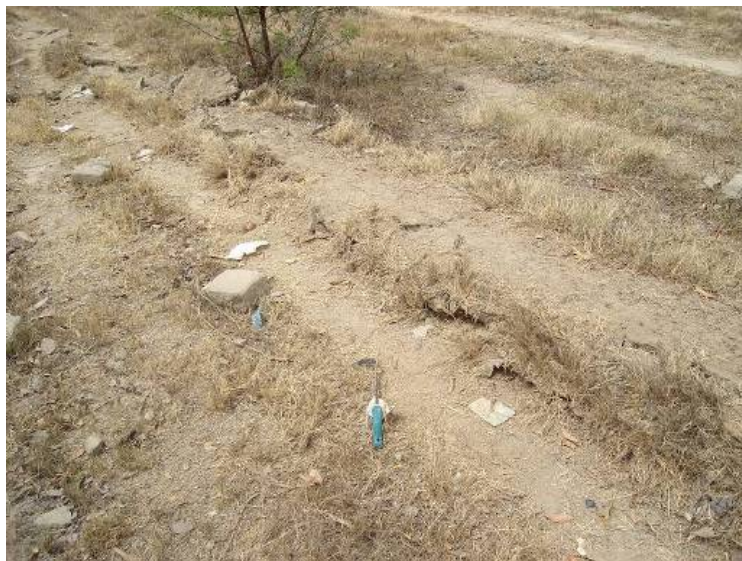
Estas deformaciones del terreno presentan variadas morfologías en detalle (Fotos 4.5 y 4.6), pero todas ellas implican un acortamiento y compresión localizada del terreno asociada a un eje de acortamiento perpendicular a la elongación de las rupturas.

Fotos 4.5: Compresión del terreno.

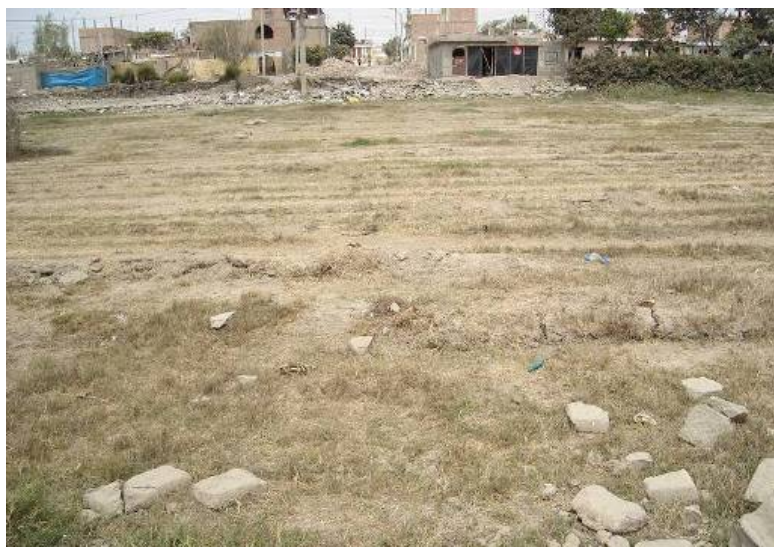
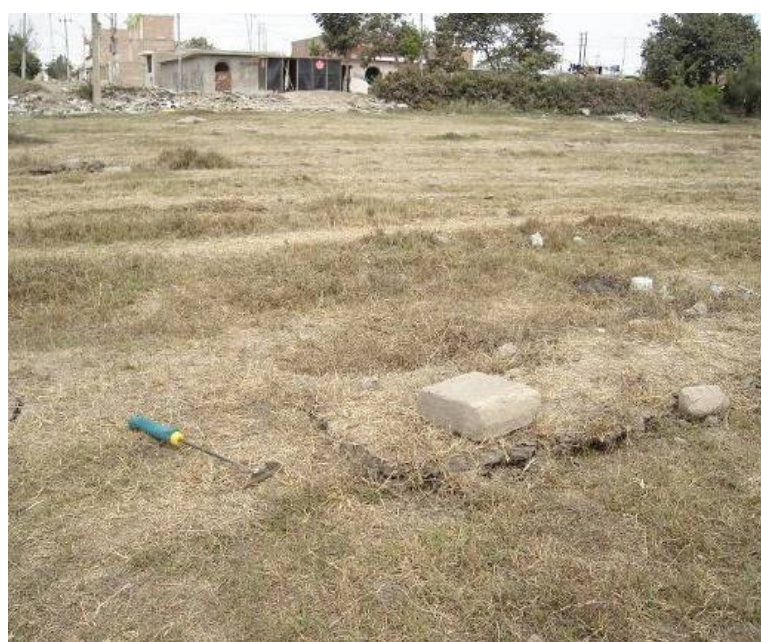
Es común reconocer quiebres o escalonamientos asociados a desgarres o rampas laterales perpendiculares al rumbo (Fotos 4.7 y 4.8). El desnivel entre la superficie original del terreno y las partes superiores de estas morfologías, generalmente no supera los 20 cms.

Fotos 4.7 (arrb) y 4.8 (abj): Otros efectos de deformación superficial en el terreno.

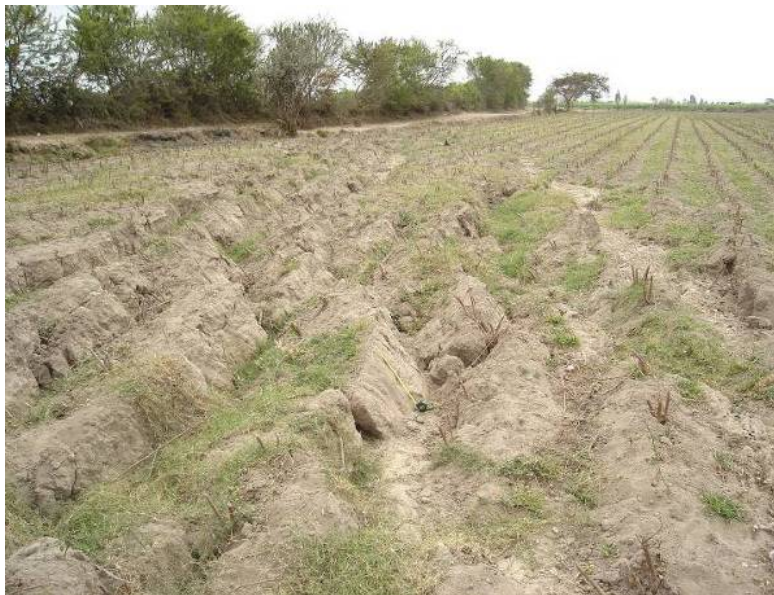
Foto 4.9: Notable asimetría en el perfil transversal del hundimiento.

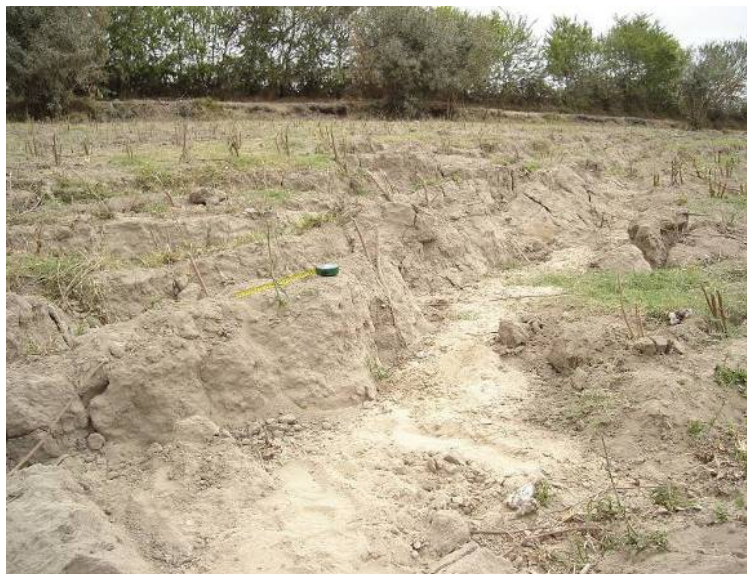
En las rupturas extensionales se reconoce una geometría en “Y”, con un ramal principal de orientación promedio  $70^\circ$  y un desprendimiento secundario de geometría más compleja, pero con tendencia dominante E-O. Ambos sectores de hundimiento están conformados por numerosas grietas de extensión paralelas o subparalelas al rumbo de cada ramal. Cada una de estas grietas ha generado un basculamiento notable al terreno, el cual comúnmente alcanza los  $40^\circ$  hacia el SE. Como se aprecia en la Foto 4.9, el sector de hundimiento presenta una notable asimetría en su perfil transversal. Su geometría en sección presenta una escarpa principal que mira al oeste-noroeste y que genera en el camino un resalto vertical de 55 cm. (Fotos 4.9 y 4.10: escala es de 40 cm). Las escarpas secundarias presentan un resalto variable pero cuyos valores promedios oscilan entre 20

y 50 cm. (Foto 4.11: escala es de 30 cm). Dichas escarpas secundarias también presentan cara libre al oeste y pueden definirse como fracturas sintéticas a la vertical.

Foto 4.11: Escarpas menores con diferentes alturas de saltos

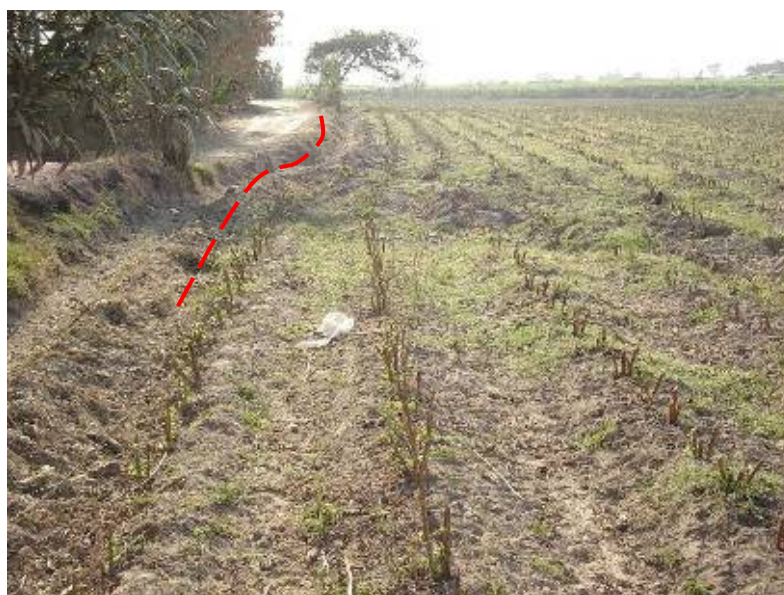
El borde occidental de esta zona de hundimiento está mucho menos definido (Foto 4.12) y por lo general no existe definida una escarpa marginal antitética. A lo largo de este sector se han canalizado los flujos asociados a surgencias<sup>2</sup> post-evento, tal como ha quedado representado por las costras de fango destacadas por un color marrón claro, como se aprecia en las Fotos 4.9 y 4.12.

Foto 4.12: Aparente componente de desplazamiento de rumbo dextral.

Asociado a esta estructura puede apreciarse una aparente componente de desplazamiento de rumbo dextral (Foto 4.12) en los surcos de cultivo. Se considera que ello es debido a la orientación oblicua de los surcos respecto a las grietas extensionales (Figura 4.2) y no a un movimiento de desplazamiento de rumbo.

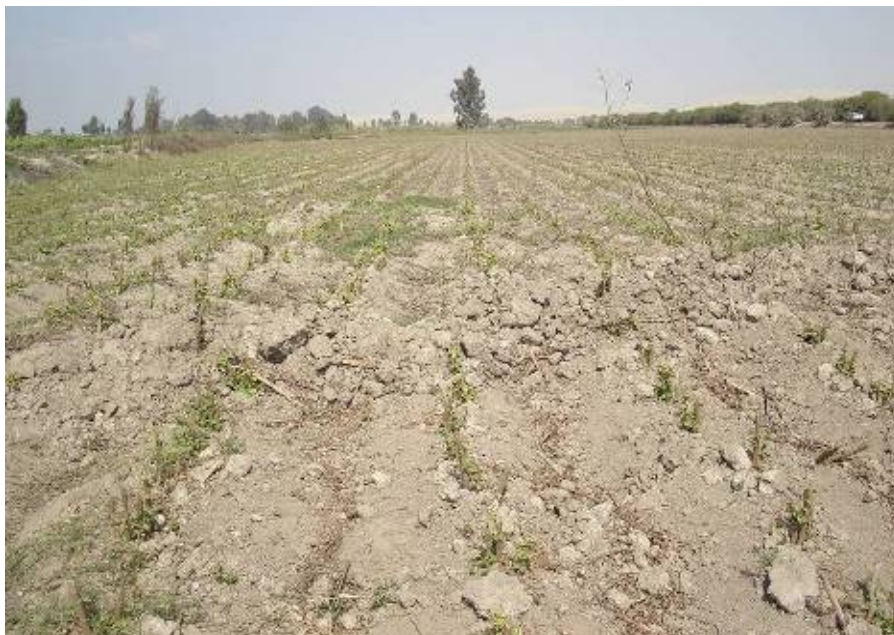
Foto 4.13: Desagregación en terrenos producto de un acortamiento más importante.

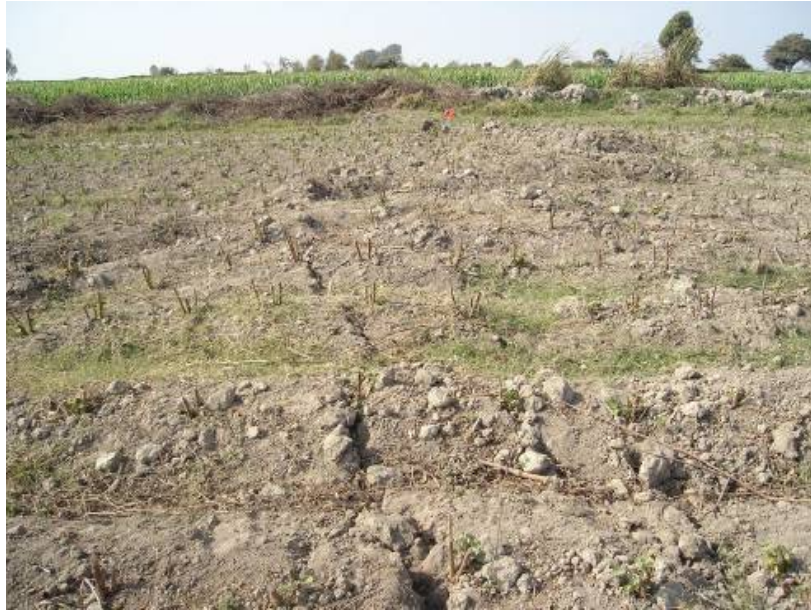
Acompañan también a esta deformación fracturas oblicuas y transversales al tren principal que actúan como fallas de desgarre o grietas de extensión (Foto 4.17).

Foto 4.17: Fracturas oblicuas y transversales que actúan como fallas de desgarre.

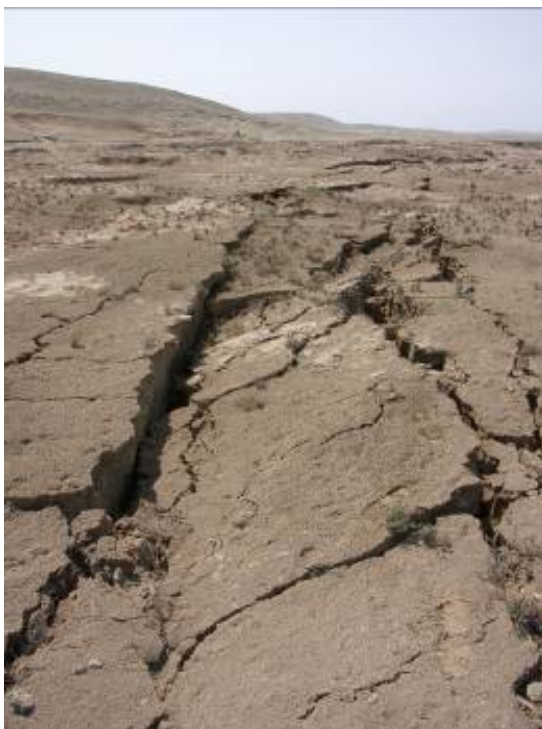
Observaciones e interpretaciones: En el sector de Salinas / La Hoyada se observan agrietamientos y asentamientos de tierras tipo “roll over” en el borde de humedales. Predomina la dirección de agrietamientos Norte-Sur.

En este sector se aprecia una zona fuertemente agrietada, donde los agrietamientos presentan un azimut N 15°, y algunos N 90°. Los saltos de terreno oscilan entre pocos centímetros hasta 0,40-0,50 m., basculamientos del terreno. Las aberturas que predominan son del orden de 5-15 cm.

Foto 4.19: Sector de La Hoyada donde se distinguen fuertes agrietamientos de tierras adyacentes a una zona de humedales.

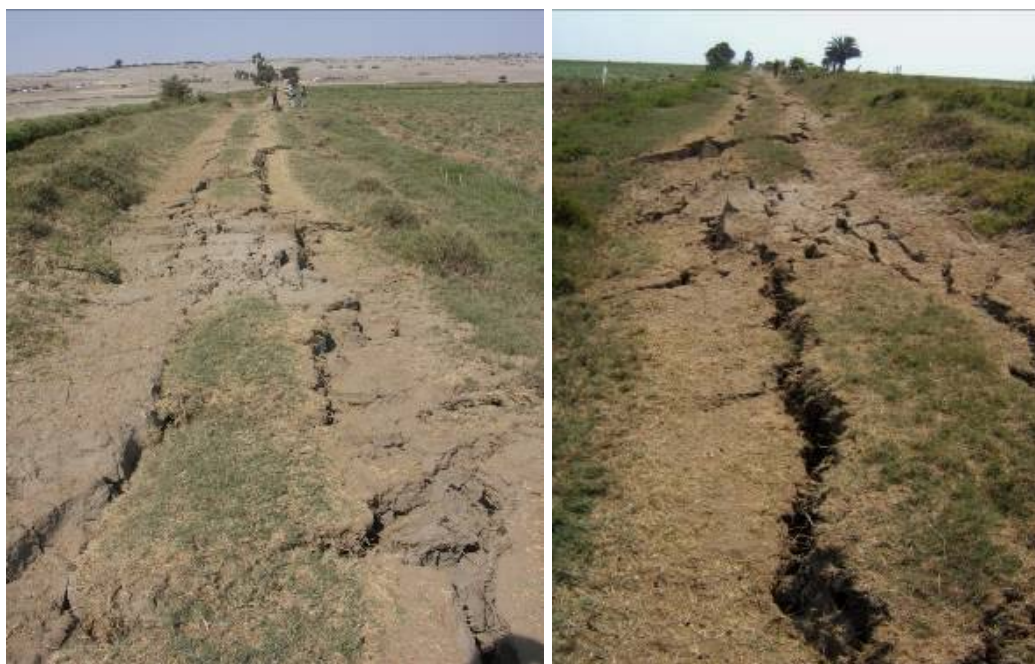
Las agrietamientos observadas en Camacho tienen un azimut N 90°, y el salto mayor del terreno es de 0,50 m (Coordenadas 8496266 N y 3733374 E). En el sector de Callejón (Camacho), ocurren volcanes de lodo e inclinación en los árboles producto del sacudimiento sísmico y licuefacción. (Fotos de 4.20 a 4.26).

Foto 4.20: Procesos de licuación de suelos con generación de fuertes agrietamientos en los límites de parcelas de chacras, en el sector entre Camacho y San Martín.

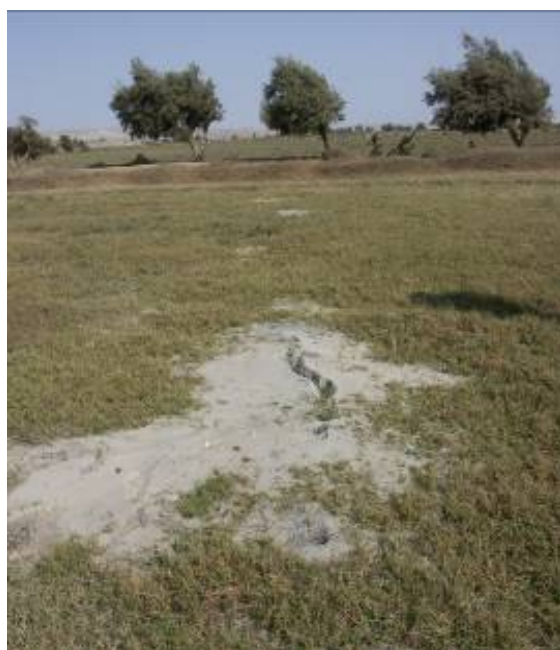
Foto 4.2.1: Sector de Callejón evidencias de licuación de suelos, agrietamientos y asentamientos de tierras y emanación de agua. Nótese en la vista la inclinación de los árboles en los linderos de las propiedades

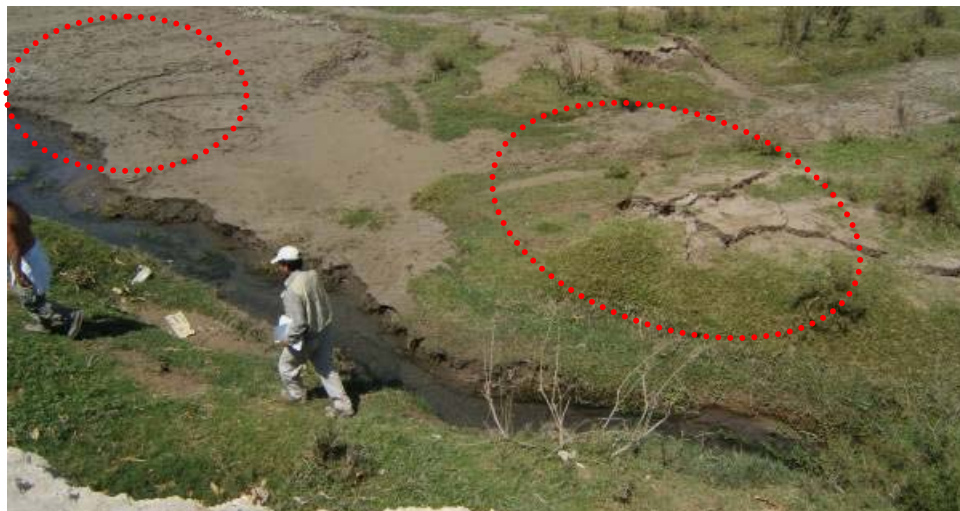
En el sector de Monte Fuerte, adyacente al cauce del río se tiene la presencia de fracturas de dirección N95°, paralela al río. La licuefacción se manifiesta con volcanes de lodo cuyos diámetros son de 0,10 - 0,20 m

Foto 4.22: Sector de Monte Fuerte, en el mismo cauce del río Pisco, con presencia de agrietamientos y manifestaciones de licuación de suelos, con volcanes de lodo. La foto es una toma panorámica en la margen izquierda del río Pisco, donde se señalan las zonas afectadas.

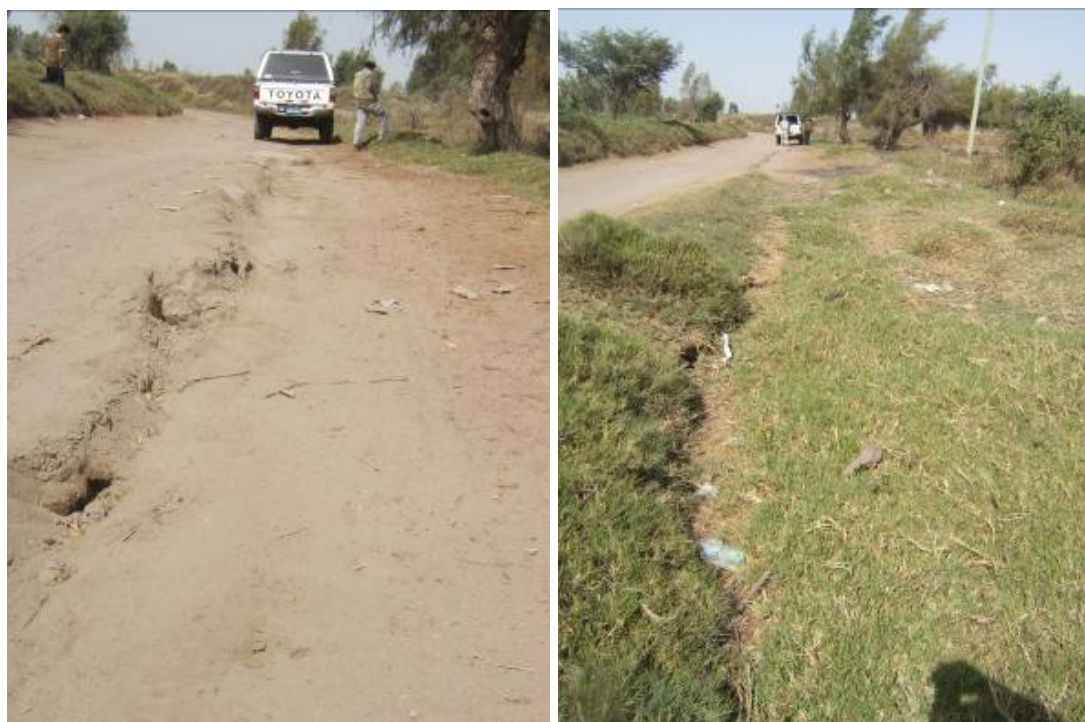
El sector de Cuchilla Vieja, se presentan asentamientos de terreno por licuación. Salto de 0,30 a 0,45 m, abertura de 10 a 25 cm. y profundidad de 0,50 a 0,60 m; zona húmeda. Las fracturas de forma sinuosa, tienen un azimut N75°, con desplazamiento de 0,50 m. Sus efectos son distinguibles en una vivienda que se asentada así como a lo largo de la trocha carrozable.

Foto 4.23: Agrietamientos en las trochas como indicios de licuación de suelos en el sector de Cuchilla Vieja.

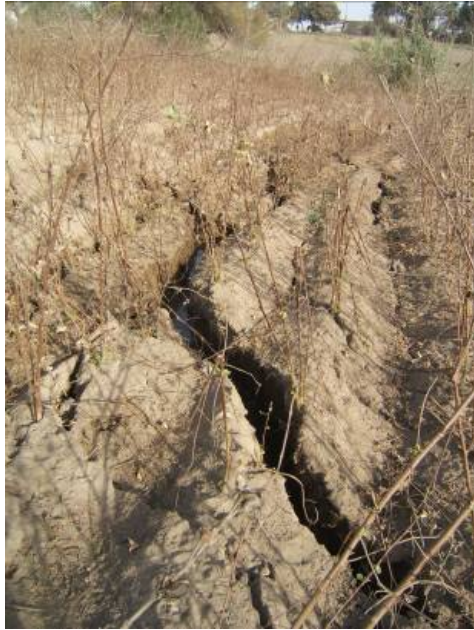
En el sector de San Juan del Cóndor, en la margen derecha del río Pisco, específicamente sobre unos terrenos de algodinales, con ligera pendiente, y con presencia de aguas muy superficiales, se presentan agrietamientos y asentamientos paralelos en el terreno, de dirección N120°, y desplazamientos máximos de hasta 1 m. Por su forma y distribución se asemeja a un deslizamiento traslacional.

Foto 4.24: Vista del sector de San Juan de Córdor. Terrenos de algodones afectados por fuertes agrietamientos en el terreno. Las deformaciones se catalogan como un deslizamiento traslacional y/o desplazamientos laterales.

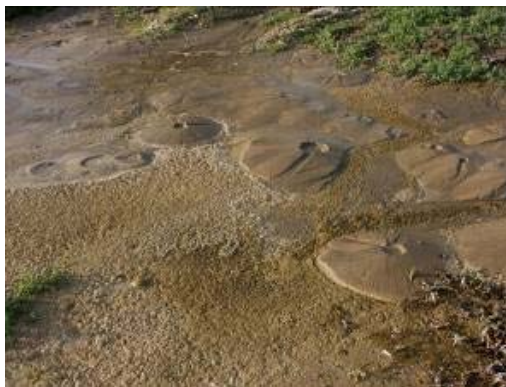
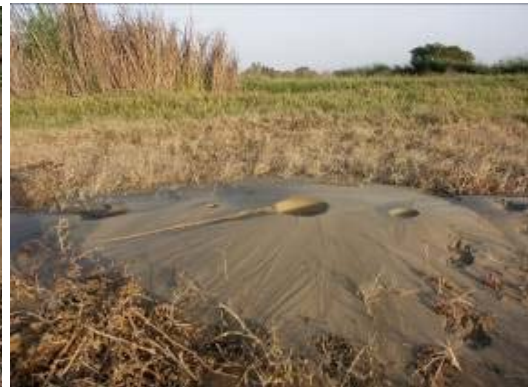
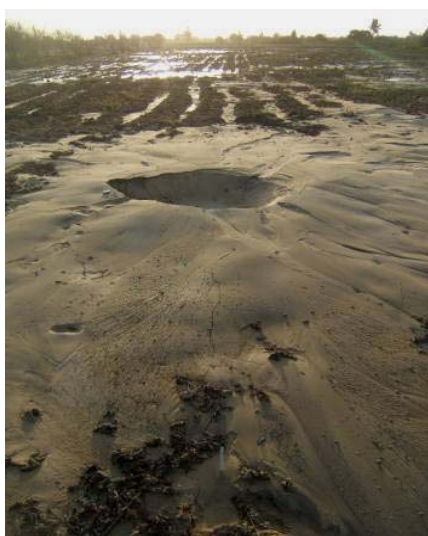
En la margen derecha del río Pisco, y a 6,5 Km. del cauce, en el área de Irrigación de cabeza de Toro, se reportaron una serie de deformaciones y procesos co-sísmicos, con emisión agua, y formación de volcanes de lodo, agrietamientos en los terrenos de cultivos.

Foto 4.25: Manifestaciones importantes de licuación de suelos, sobre extensas zonas de cultivos (aproximadamente 25 hectáreas), en la zona de Cabeza de Toro.

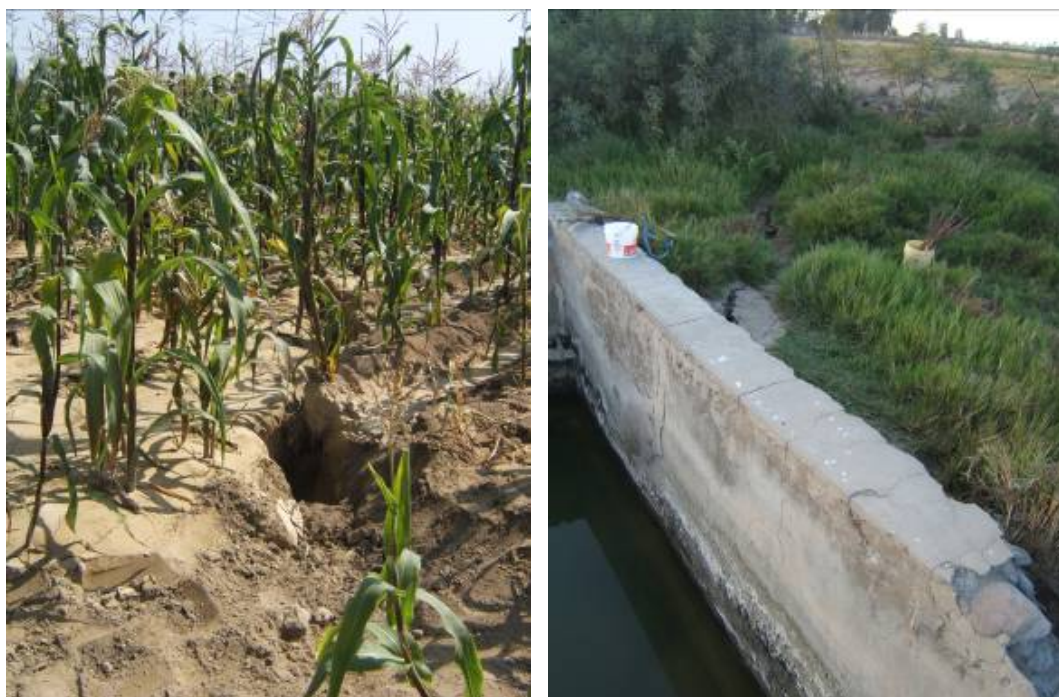
Los agrietamientos mantienen una dirección predominante N-S, en terrenos de maizales, colapso de drenes de agua.

Foto 4.26: Agrietamientos en las chacras y en los canales en el sector de Cabeza de Toro, afectado por licuación de suelos.

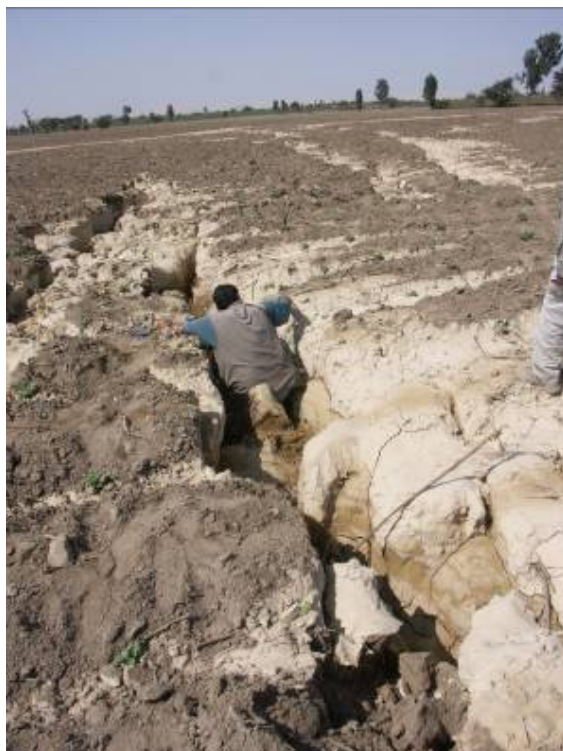
Las direcciones de agrietamientos presentan un rumbo principal N170° y fracturas conjugadas de rumbo N45° a N 65°. Las aberturas en el terreno así como la profundidad de estas son del orden de 1 m. Los volcanes de arena presentan diámetros entre 15 a 35 cm. (Fotos de 4.27 a 4.29)

Foto 4.27: Sector de Toscana/José Olaya. Terrenos de cultivo compuestos por suelos limo-arcillosos que muestran aberturas del terreno de hasta 1 m de ancho y profundidad.

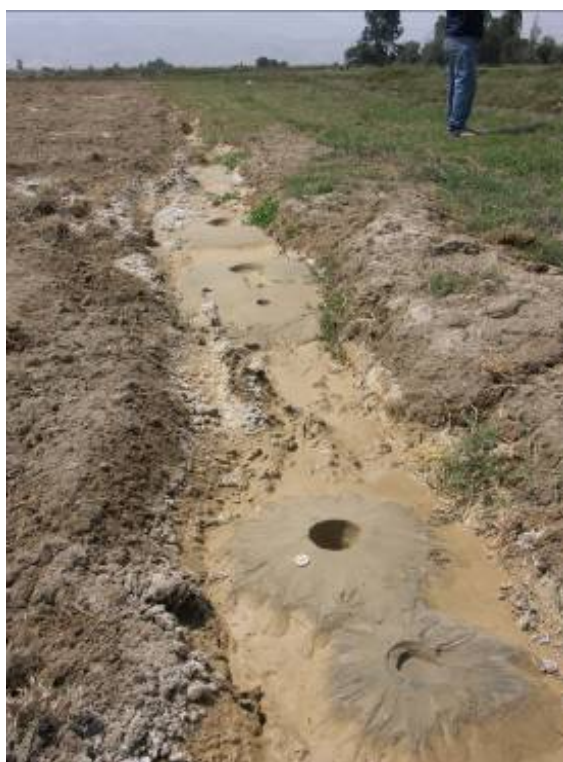
Foto 4.28: Volcanes de lodo a lo largo de una grieta longitudinal en el sector de Manrique.

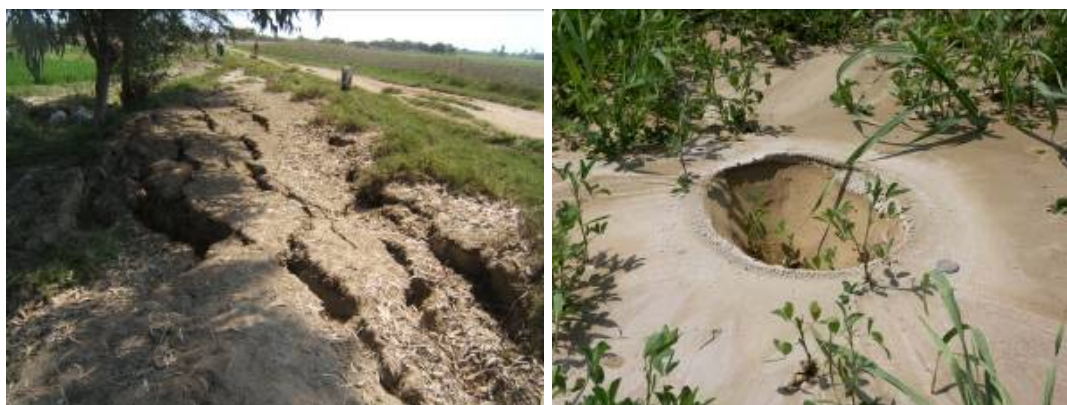
Foto 4.29: Toscanía, Montalbán y Manrique, se resaltan las zonas afectadas por licuación de suelos, donde incluye amplias zonas de cultivos, trochas carrozables y drenes de agua.

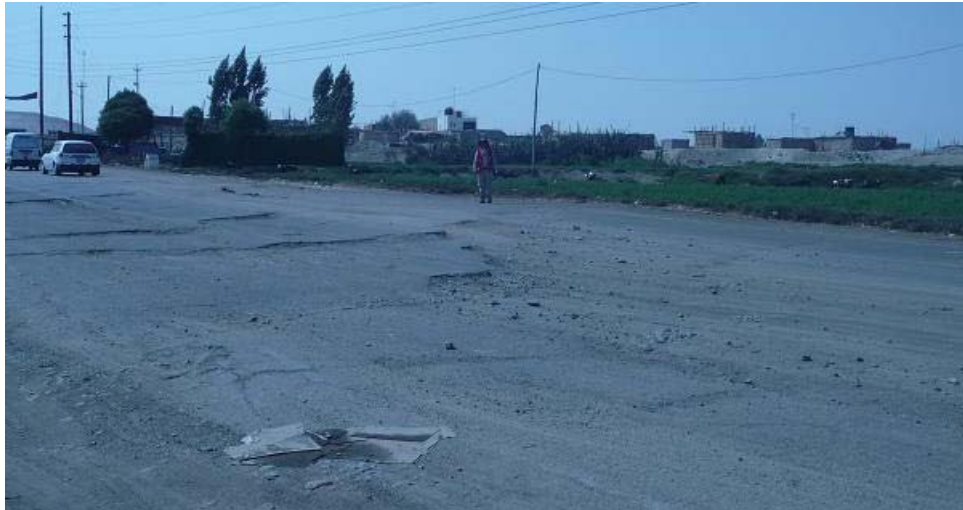
Foto 5.10. Vista de fracturamiento de dirección N 170° observado en la carretera hacia Pisco

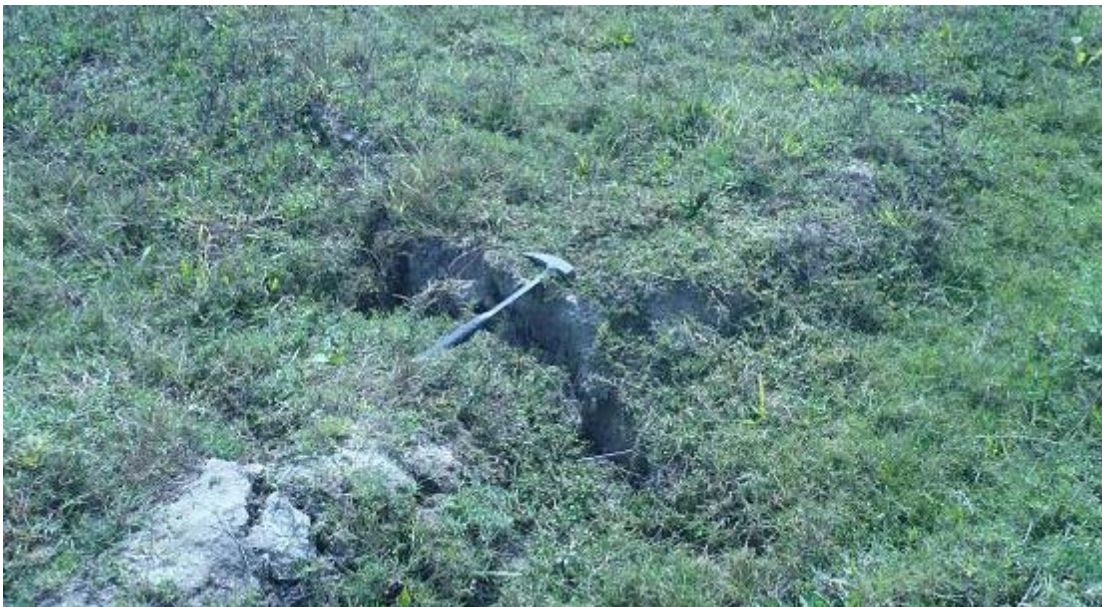
Foto 5.11. Salto de 10 cm. de falla a la derecha de la carretera hacia Pisco.

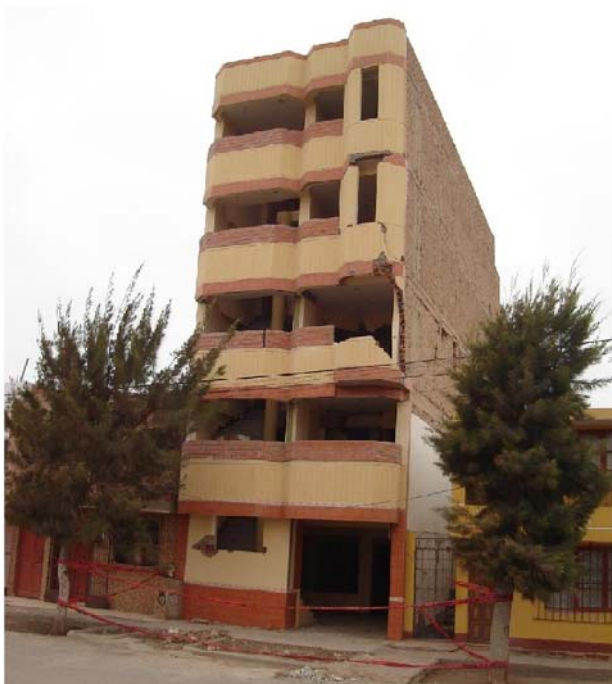
Esta zona de Pisco Pueblo contiene urbanizaciones con el mayor grado de edificaciones completamente construidas y de menor densidad vertical. Hay poca cantidad de viviendas de adobe u otro material rústico, de las cuales la mayoría recibieron un daño muy significativo. En cuanto a las edificaciones de material noble, el número de pisos y la incorrecta continuidad de elementos estructurales hacia niveles superiores permitieron daños significativos con motivo del sismo

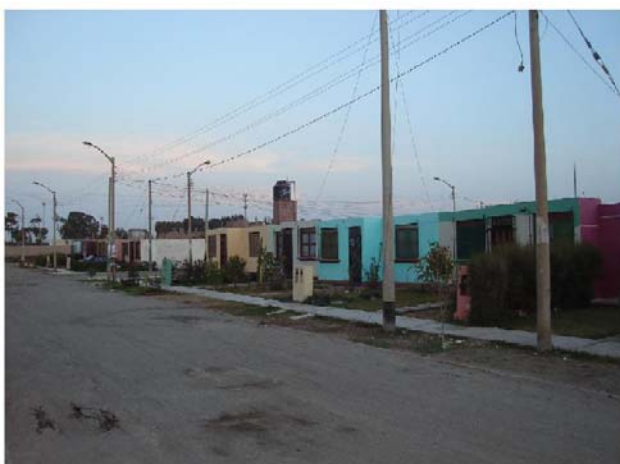
La mayoría de las urbanizaciones como La Alborada, Pesca Perú, Manuel Barrionuevo, Manuel Gonzáles Prada y las que rodean al Parque Zonal no contienen mayores daños debido a que casi todas las viviendas son de material noble que no sobrepasan los dos pisos de altura (la mayoría son de un piso)

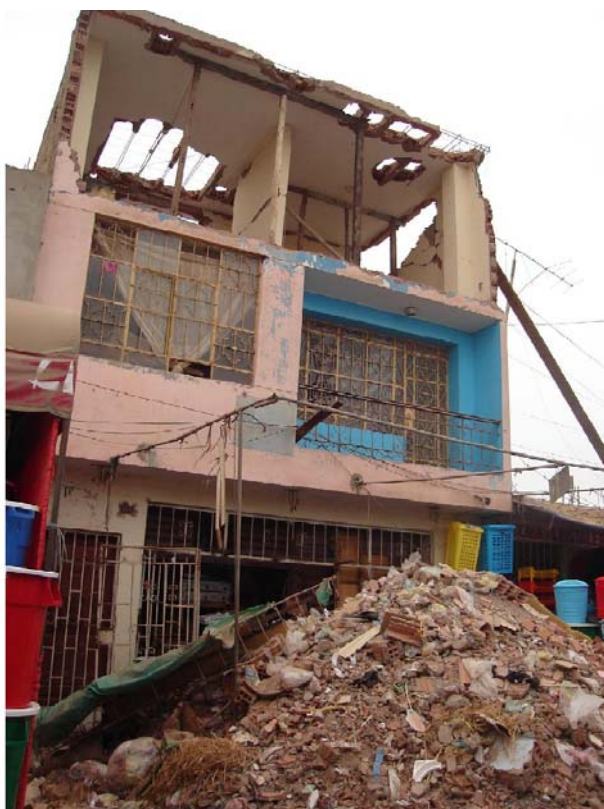
Esta área contiene el sector de mayor comercio de la ciudad, que principalmente está comprendida entre la calle Beatita de Humay y el Estadio de Pisco. En ella se ubica los mercados de la ciudad. Esto ha traído la proliferación de edificaciones irregulares con el único fin de acoger la actividad comercial en su interior. La mayor parte de estas construcciones son deficientes en su diseño y materiales. El hacinamiento y el desorden han provocado el poco mantenimiento de estas edificaciones que el sismo puso en relieve el grado de vulnerabilidad existente.

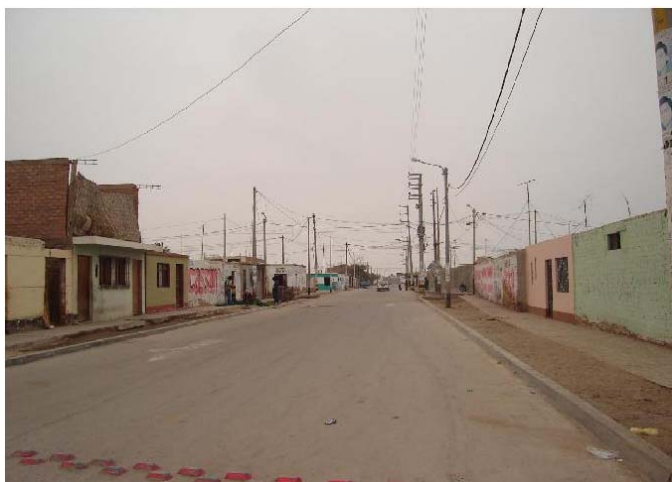
El distrito de San Andrés presenta diversas áreas que presentan distintos de afectación. El área sur, que parte por debajo de la Calle Jorge Chavez, la afectación solo se percibe medianamente en algunas viviendas de adobe.
