Instituto  
Nacional de  
Defensa  
Civil

## Estudio de Vulnerabilidad y Determinación de Riesgo

Distrito de la Victoria

Informe Técnico  
Enero 2003

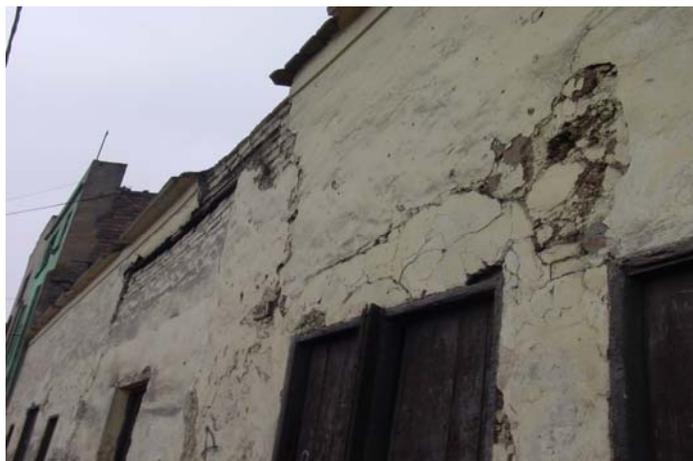
De total de las edificaciones materia del presente estudio, 2,953 inmuebles (44.80 %) presentan rajaduras en paredes, que son aberturas o agrietamientos de más de medio centímetro de ancho y/o profundidad que afecta gravemente la estabilidad y estructura de las edificaciones convirtiéndose en altamente vulnerables ante movimientos sísmicos.

*Obsérvese en la vista fotográfica la presencia de rajaduras y fisuras en la pared del inmueble.*

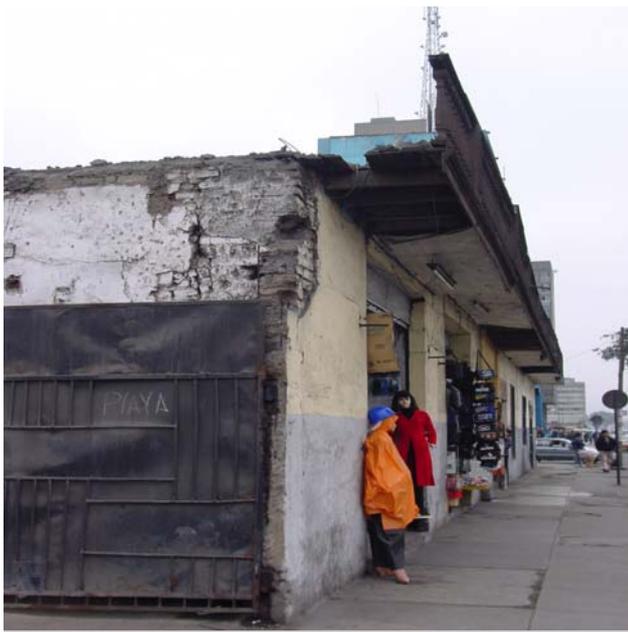
- o Derrumbes en paredes en el 23.6% del total siendo de nivel grave por el colapso total del muro, el 37.4 % fue moderado por el derrumbe parcial y finalmente el 39.1% de nivel leve por el desprendimiento del material de revestimiento en los muros.
- o Derrumbes en techos en el 26 % se dio de manera grave, en el 27.1 % fue moderado y en el 46.8 % fue leve. Cabe indicar que para el 88% de las edificaciones censadas el material de construcción de los techos es madera.

*En la vista fotográfica se observa el desprendimiento de una parte del balcón, derrumbe de techo y parte de la pared de adobe.*

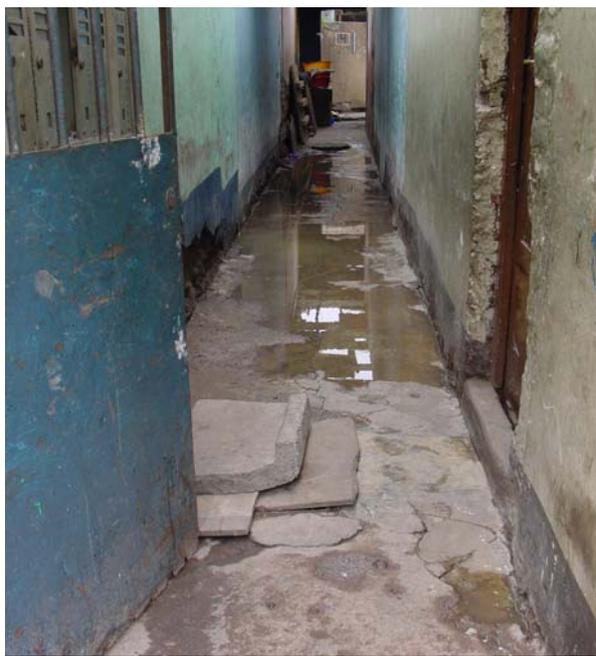
Las tres cuartas partes (74.20 %) de las edificaciones cuentan con instalaciones de desagüe en buen estado de funcionamiento y conservación, en el resto de los casos (25.80 %) presentan filtraciones o atoros debido a la obstrucción de las tuberías por la sobrecarga de las aguas servidas.

*Obsérvese en la vista fotográfica las condiciones desfavorables de las instalaciones de desagüe.*

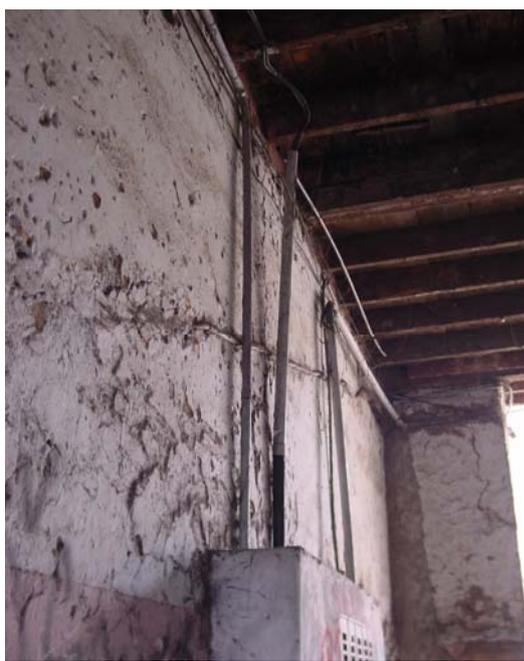
Respecto a las edificaciones que utilizan energía eléctrica, el 62.0 % presentan el cableado eléctrico expuesto y sin entubar, el 30.30 % presentan el cableado entubado sin empotrar, el 7.70 % presenta instalaciones eléctricas empotradas en los muros. El 11.60 % del total de estas instalaciones se encuentran deterioradas y el 3.90 % sobrecargado.

El promedio de antigüedad de las instalaciones eléctricas es de 15 años, tomando en cuenta el tiempo de antigüedad de la edificación se deduce que el cableado ha sido renovado, sin embargo este trabajo se ha realizado de manera deficiente encontrándose en condición desfavorable para su uso, constituyendo un serio peligro por la posible ocurrencia de cortos circuitos, pudiéndose originar incendios.

*Vista fotográfica de cables de conexión eléctrica y tuberías de agua a la intemperie y en estado desfavorable de funcionamiento y conservación.*
