CONVENIO UNSA - INDECI

Proyecto PER 98/018 PNUD - INDECI

EVALUACIÓN DE PELIGROS DE LA CIUDAD DE MOQUEGUA

Arequipa, setiembre del 2001

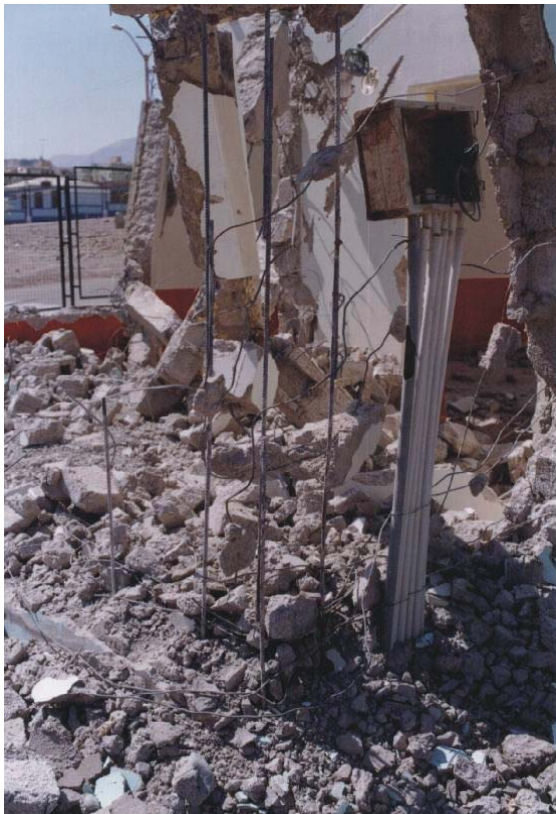
Foto N° 10: Vista parcial del Centro Educativo Inicial San Antonio colapsado (deficiencias en el proceso constructivo)
