EL TERREMOTO DEL CUZCO DEL 5 DE ABRIL DE 1986 (1)

Por: Ing. Luis Zegarra C.*
Ing. Juan Bariola B.*
Ing. Marcos Tinman B.*
Arq. Roberto Samanez A.**
Ing. Carlos Malpartida M.**
Ing. José Becerra C.**

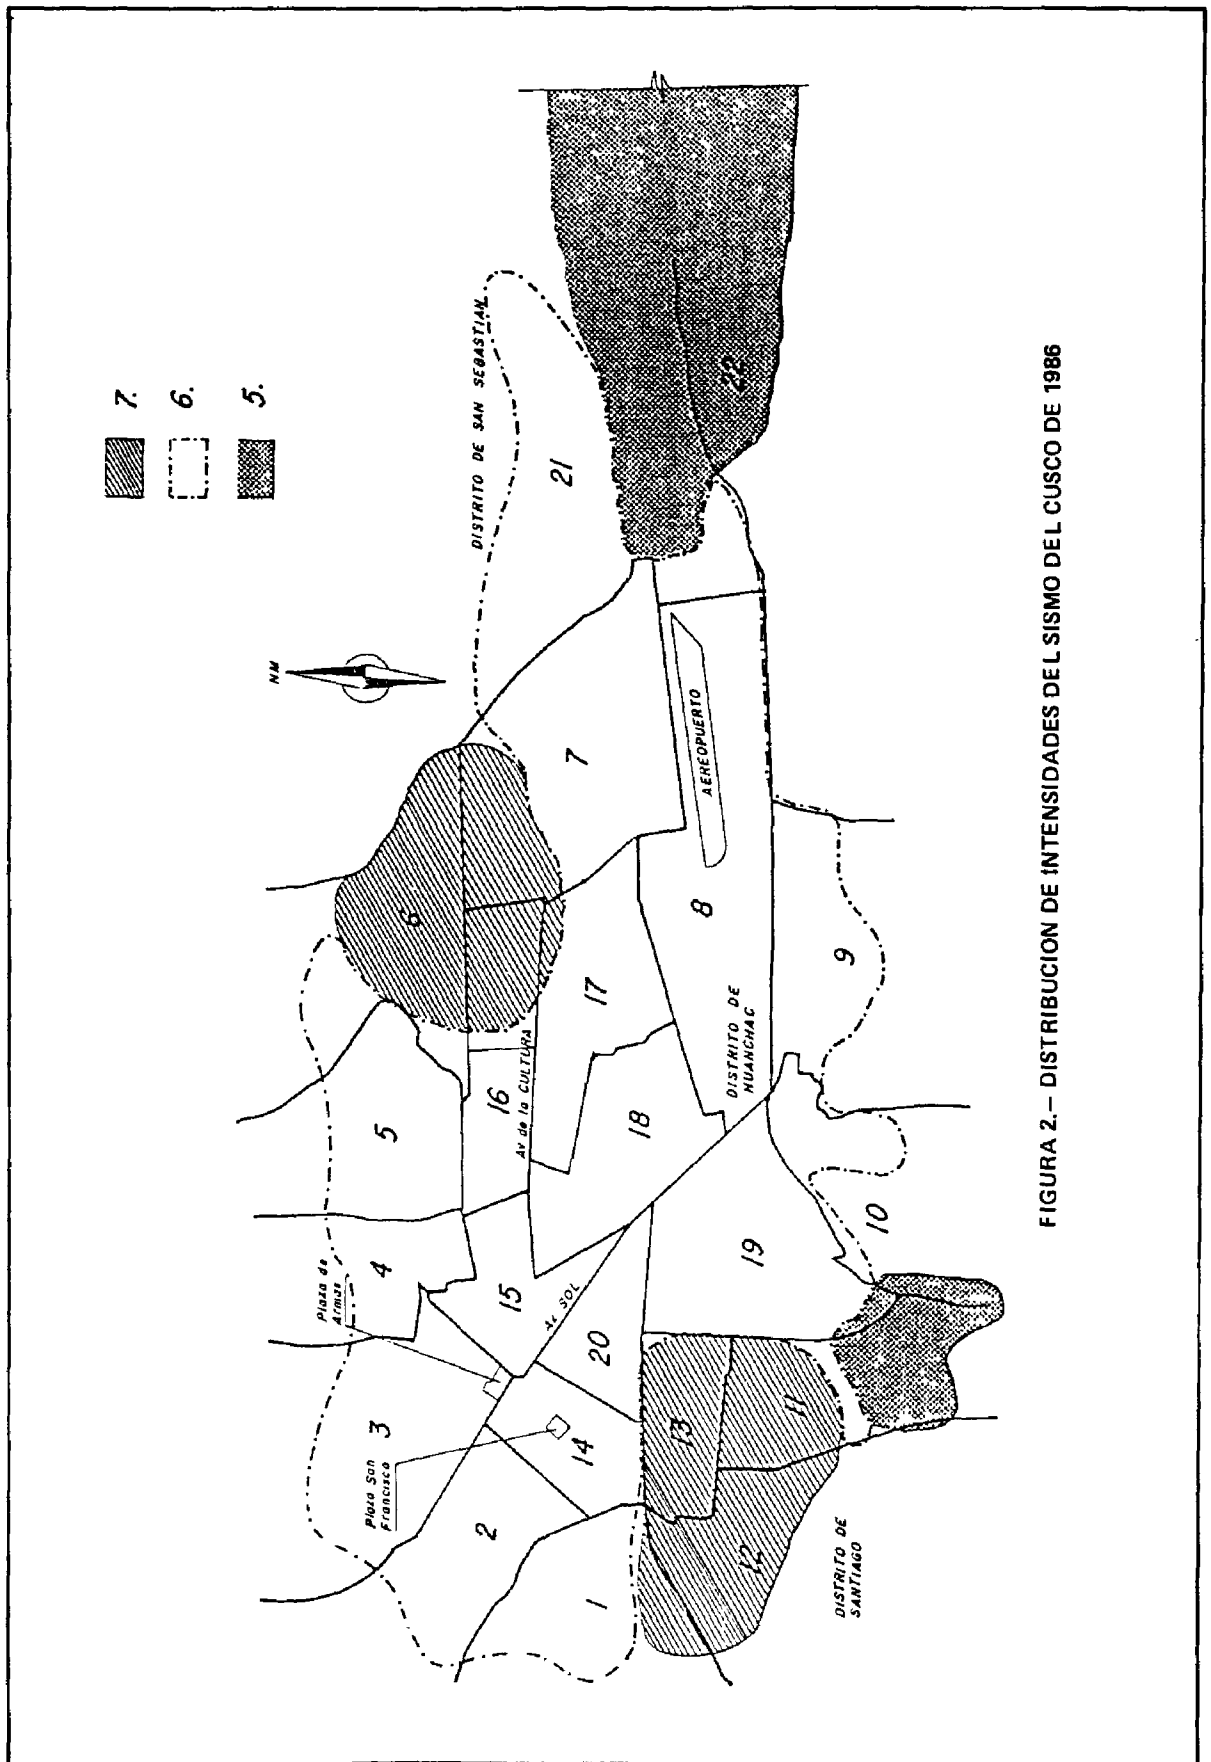
FIGURA 2.- DISTRIBUCION DE INTENSIDADES DEL SISMO DEL CUSCO DE 1986

Como se muestra en la Fig. 2, se obtuvieron varias zonas de intensidades promedio V, VI y VII. De manera global se puede estimar en VI la Intensidad promedio observada en la ciudad.

El sector Sur-oeste, constituido por la falda del cerro Puquín, y el sector Nor-Este, Los Incas, sufrieron Intensidades de VII, las más altas registradas. Las menores Intensidades, grado V, fueron registradas en los sectores bajos del Valle del Cuzco, zona de los poblados de Chocco y San Jerónimo.

La zona central, caso histórico-monumental, sufrió Intensidades de VI, comparables al resto de la ciudad. Los mayores daños observados, serían por consiguiente, atribuibles al mal estado de las edificaciones en esta zona, la mayoría de las cuales fue afectadas por el sismo de 1950.

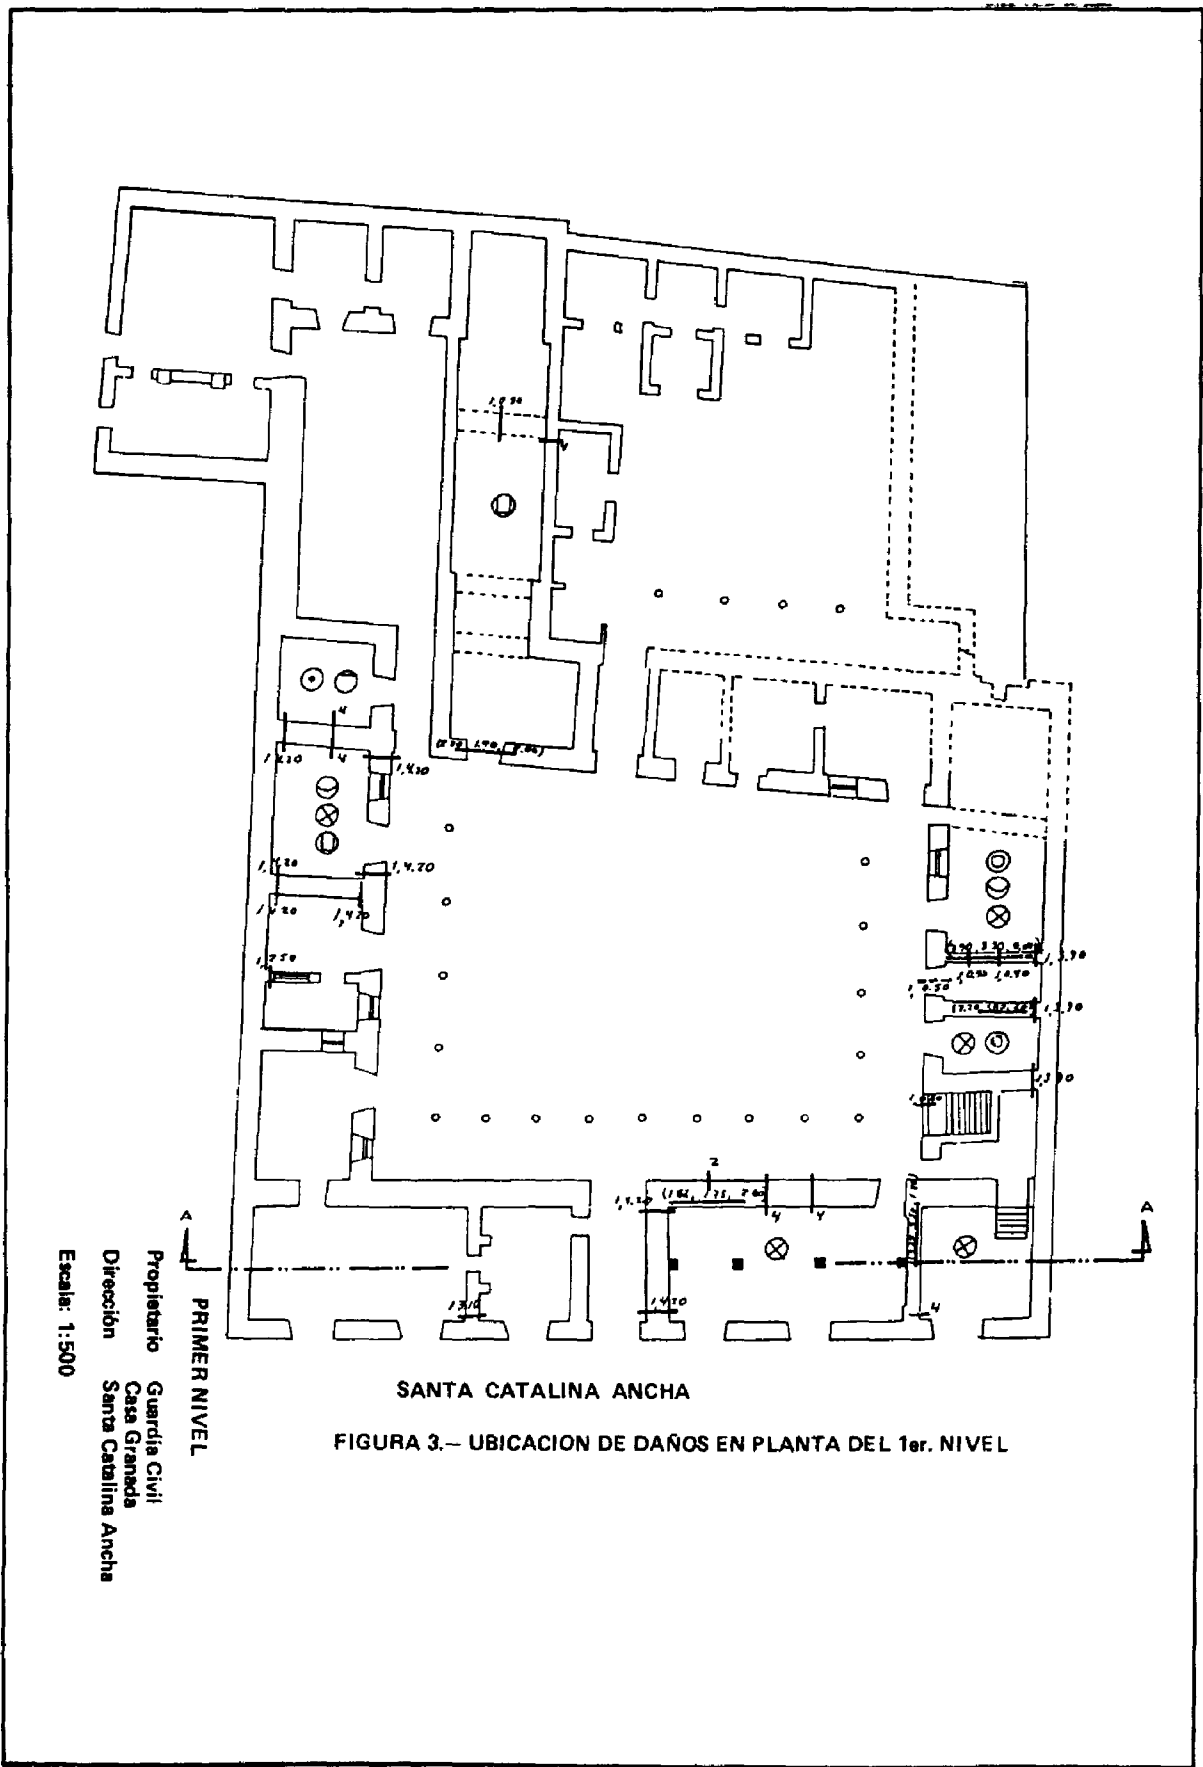
En las figuras 3, 4, 5 y 6 se muestran los planos en pequeña escala donde fueron ubicados los daños. Como explicación de la nomenclatura utilizada para ubicar los daños observados y sus características en los planos se tiene:

- Líneas llenas representan rajaduras en los muros posteriores al sismo.
- Líneas quebradas representan rajaduras anteriores al sismo, probablemente ocurridos en el sismo de 1950 y reparadas.
- Muros determinados por líneas punteadas representan muros que se derrumbaron durante el sismo.
- Los círculos en los techos representan características de los daños ocurridos en estos.
