**INSTITUTO NACIONAL DE DEFENSA CIVIL**  
DIRECCION NACIONAL DE PREVENCIÓN  
UNIDAD DE ESTUDIOS Y EVALUACION DE RIESGOS

**ESTUDIO PARA DETERMINAR EL NIVEL DE  
VULNERABILIDAD FÍSICA ANTE LA PROBABLE  
OCURRENCIA DE UN GRAN SISMO DE GRAN  
MAGNITUD: DISTRITO DE CARABAYLLO**

**ESTUDIO TÉCNICO N° 5**

**2011**

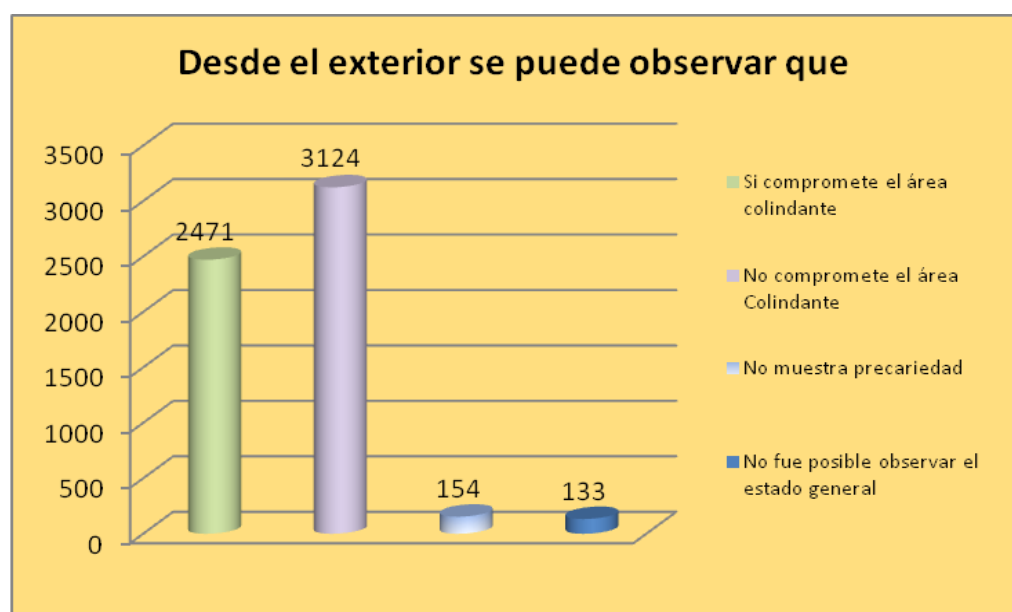
- Ante colapso, **2471** viviendas Sí comprometerían el área colindante.
- Existen **3124** viviendas que ante un colapso **No** comprometerían el área Colindante.
- Existe **154** viviendas que **No** muestran precariedad.
- Existen **133** viviendas que **No fue posible** observar su estado general.

Esta información nos indica que de producirse un evento como un sismo, probablemente las rutas de evacuación sean bloqueadas por el colapso de las viviendas.

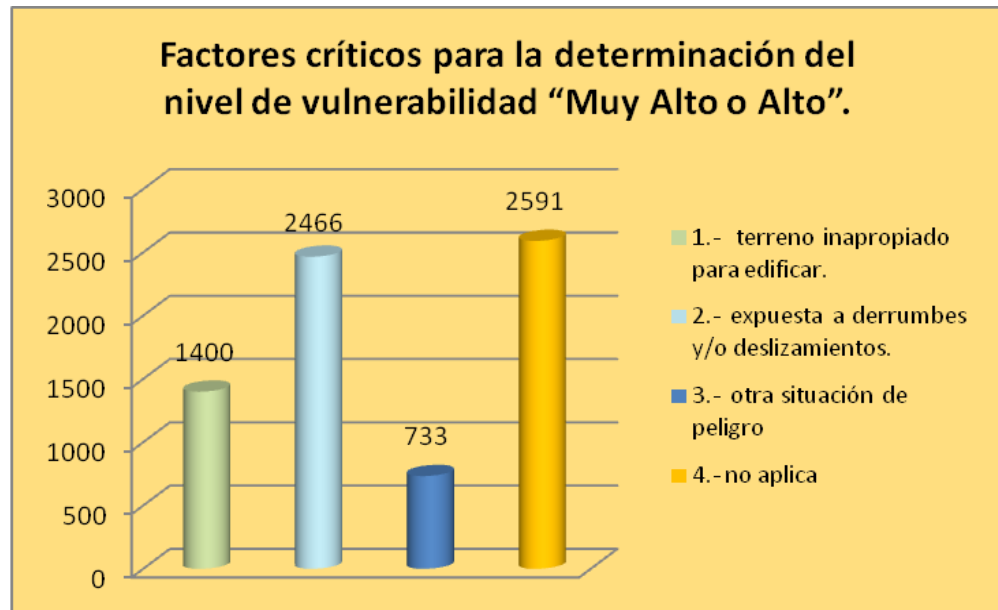
- Existen 1400 viviendas que se encuentran en un terreno inapropiado para edificar.
- Existen 2466 viviendas que se encuentran en una ubicación expuesta a derrumbes y/o deslizamientos.
- Existen 733 viviendas que se encuentra en otra situación.
- Existen 2591 viviendas que no presentan factores críticos para la determinación del nivel de vulnerabilidad.

Este cuadro nos indica que 4599 viviendas que han sido verificadas tienen muy alta o alta vulnerabilidad, por estar asentadas en terrenos inapropiados, estar expuestos a derrumbes y deslizamientos u otro peligro. Lo que conlleva que al producirse un sismo, estas viviendas tengan mayor probabilidad de colapsar.

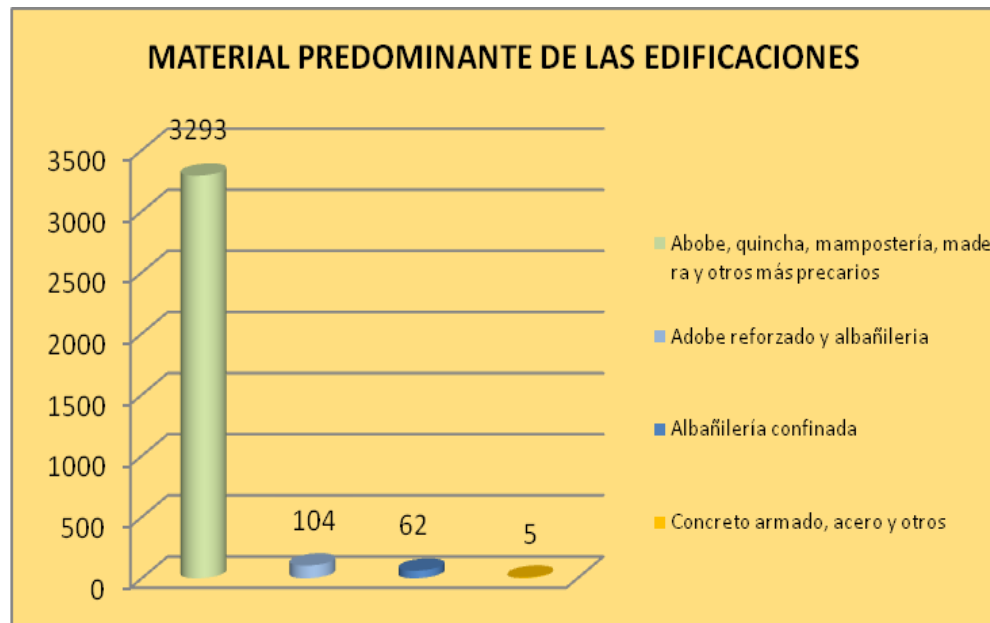
Como se muestra en el gráfico, del total de edificaciones verificadas, se han determinado que 3293 (95%) viviendas presentan materiales de adobe, quincha, mampostería, madera y otros, predominando las viviendas de adobe, lo cual nos indica que ante la ocurrencia de un sismo, éstas son altamente probables a colapsar.

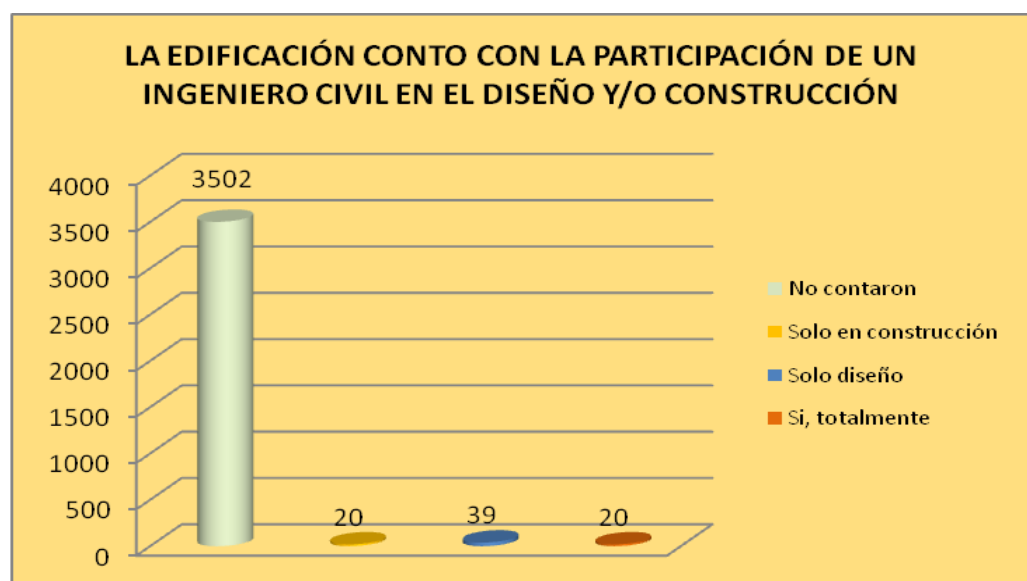
- En **3502** viviendas No contaron con la participación de un Ingeniero Civil.
- En **20** viviendas contaron con la participación de un Ingeniero Civil sólo en la construcción,
- En **39** viviendas **Sólo** contaron con la participación de un Ingeniero Civil, en la parte de diseño.
- En **20** viviendas **Si** se contó totalmente con la participación de un Ingeniero Civil.

La información anterior nos indica que un 98% (3502 viviendas) de las edificaciones que han sido verificadas, ha sido construido informalmente o con el apoyo de obreros de construcción, y sin el asesoramiento técnico de profesionales. Por lo que presentan una vulnerabilidad Alta a Muy Alta ante la ocurrencia de sismo.

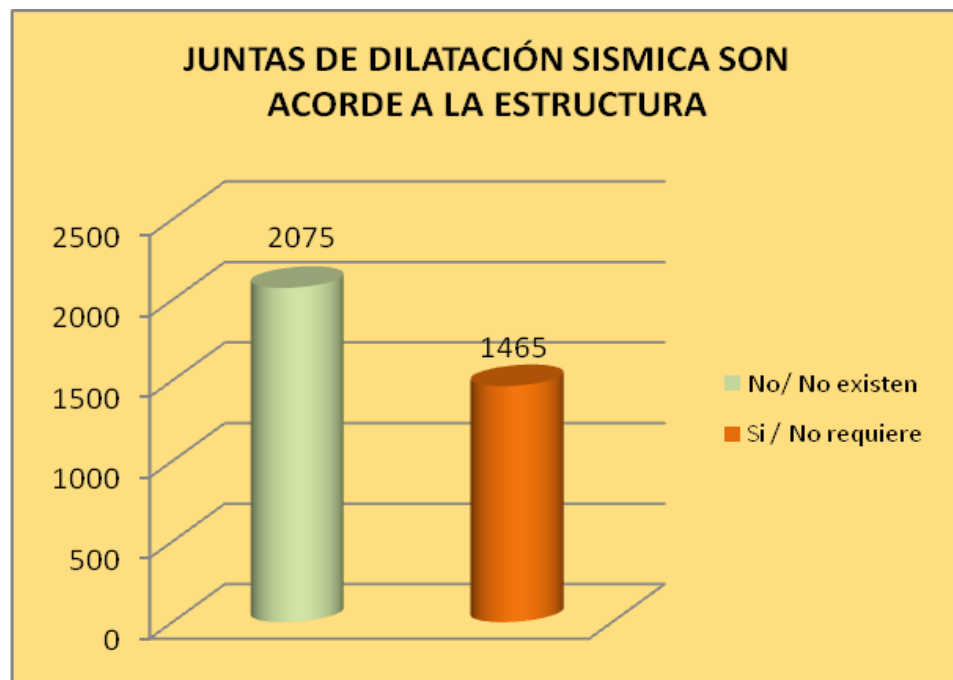
- 2075 casos de viviendas donde las juntas de dilatación sísmicas **No** son acorde o **No** existen en la estructura.
- 1465 casos de viviendas donde las juntas de dilatación sísmicas **Sí** existen o **No** lo requiere

Las viviendas verificadas construidas con materiales precarios (adobe, quincha, madera, y otros) en un 59% no han considerado las juntas de dilatación sísmica. Muy probablemente se ha tomado este criterio que no es representativo para viviendas construidas con estos tipos de material.

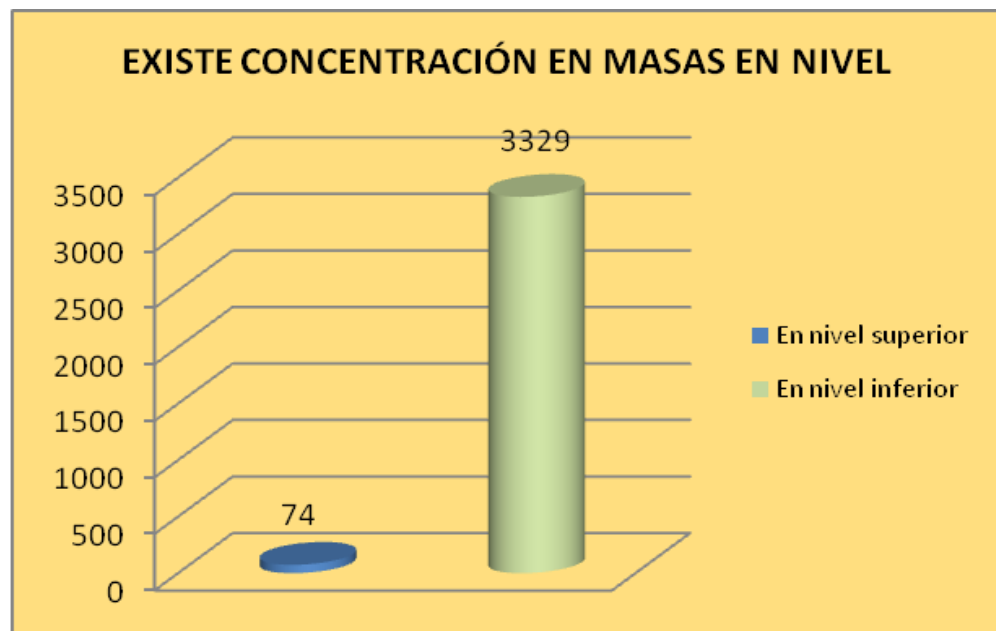
- Se verificaron 74 viviendas con concentración en masas en nivel superior.
- Se verificaron 3329 viviendas con concentración en masas en nivel Inferior o No existe.

Las altas concentraciones de masas en algún nivel de la vivienda se debe a la disposición de elementos pesados, tales como equipos, tanques, bodegas, archivos, etc. El problema es mayor en la medida en que dicho nivel pesado se ubica a mayor altura, debido a que las aceleraciones sísmicas de respuesta aumentan también hacia arriba, con lo cual se tiene una mayor fuerza sísmica de respuesta allí y por ende una mayor posibilidad de volcamiento.

Según los datos obtenidos producto de la verificación de viviendas, en el 2% de éstas, se presentan problemas de concentración de masas en nivel, incrementando con ello la vulnerabilidad física ante un sismo.

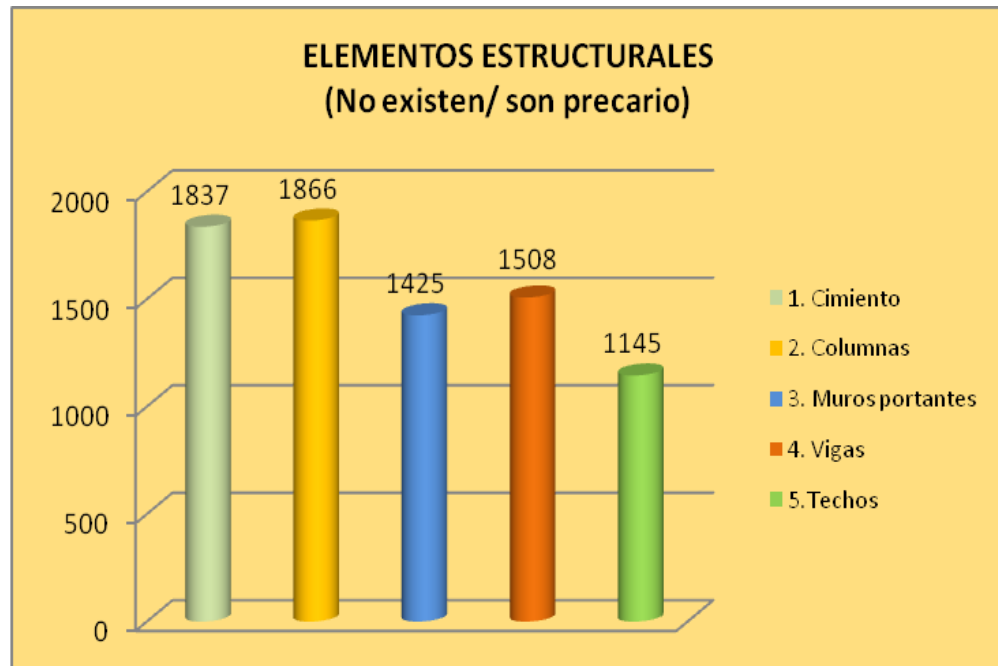
- Se observó que 1837 viviendas no tienen o su cimentación es precaria.
- Se observó que 1866 viviendas con deficiencias en las columnas.
- Se observó que 1425 viviendas con deficiencias en los muros portantes.
- Se observó que 1508 viviendas con deficiencias en las vigas.
- Se observó que 1145 viviendas con deficiencias en los techos.

De estas cinco alternativas, las que se enmarcan en el primer párrafo presentan un mayor grado de vulnerabilidad ante un sismo, por carecer o ser precaria su cimentación.

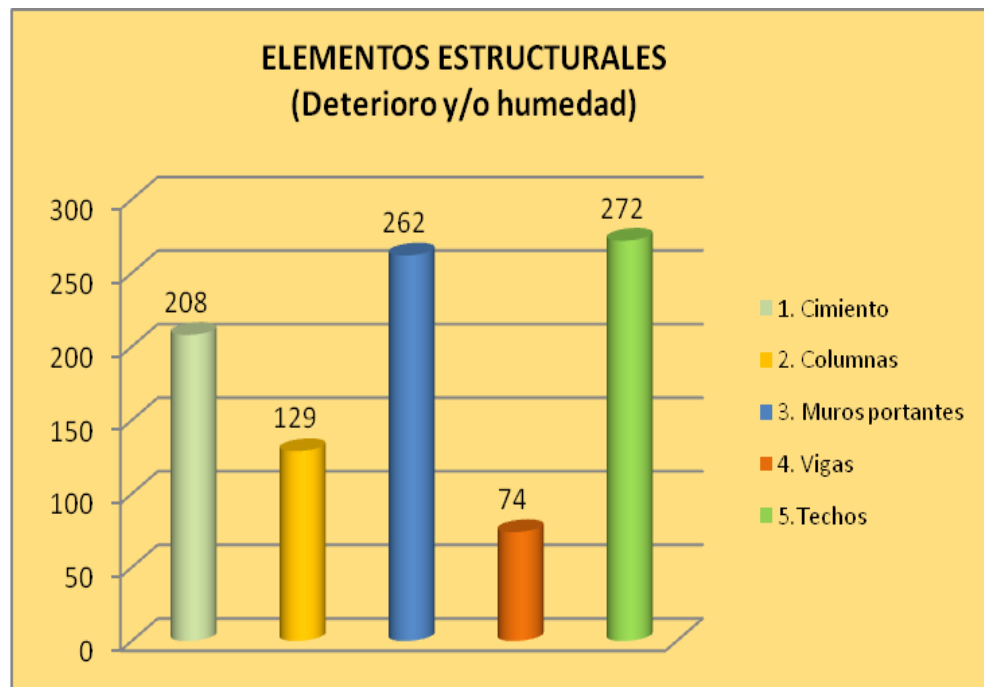
Existen 392 viviendas verificadas donde los elementos estructurales presentan deterioro y/o humedad, lo que representa el 11% del total. Siendo la suma de los elementos observados 945

- Se observó que 208 viviendas presentan humedad o deterioro en el cimiento.
- Se observó que 129 viviendas presentan humedad o deterioro en las columnas.
- Se observó 262 viviendas presentan humedad o deterioro en los muros portantes.
- Se observó 74 viviendas presentan humedad o deterioro en las vigas.
- Se observó 272 viviendas presentan humedad o deterioro en los techos.

Del total de viviendas verificadas, la mayor incidencia de casos se centra en el deterioro y/o humedad de los muros portantes, vulnerabilidad que se incrementaría en el caso de las viviendas que además tienen la cimentación en el mismo estado de afectación, haciéndolas menos resistentes ante la presencia de un sismo.

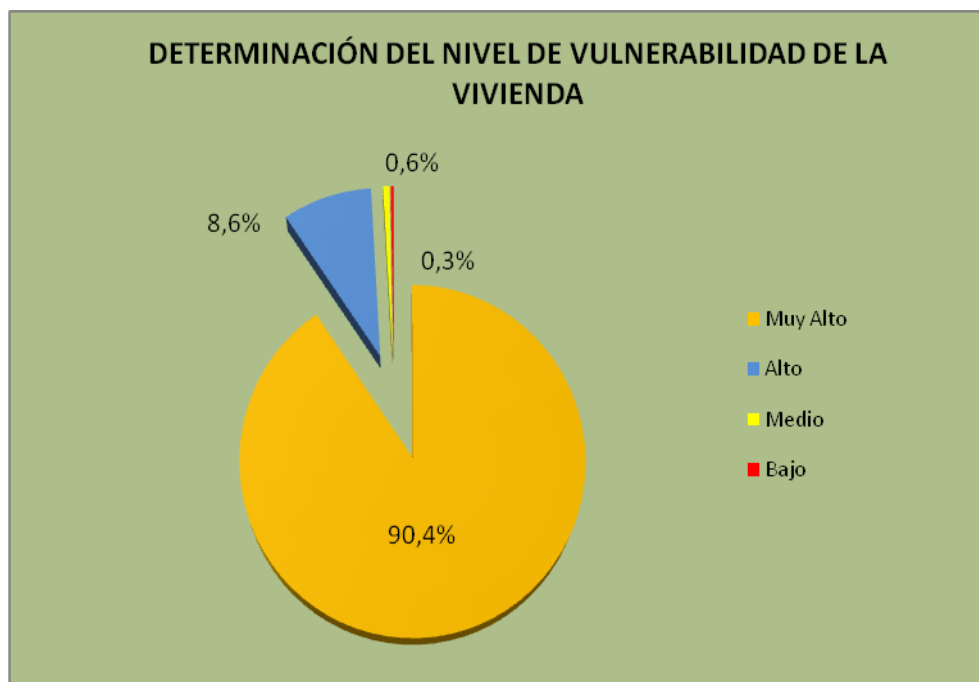
- Existen **3248** viviendas con un **Nivel de vulnerabilidad Muy Alta**.
- Existen **310** viviendas con un **Nivel de vulnerabilidad Alta**.
- Existen **23** viviendas con un **Nivel de vulnerabilidad Media**.
- Existen **10** viviendas con un **Nivel de vulnerabilidad Baja**.

Haciendo un desagregado de las cantidades obtenidas, tenemos que en el 99% de las viviendas verificadas se halló una vulnerabilidad muy alta, y alta. Indicando la gravedad de las construcciones en el distrito y su capacidad de respuesta ante un sismo.
