**ESTUDIO PARA DETERMINAR EL
NIVEL DE VULNERABILIDAD FÍSICA
ANTE LA PROBABLE OCURRENCIA
DE UN SISMO DE GRAN MAGNITUD**

INSTITUTO NACIONAL DE DEFENSA CIVIL
DIRECCION NACIONAL DE PREVENCIÓN
UNIDAD DE ESTUDIOS Y EVALUACION DE RIESGOS

**ESTUDIO PARA DETERMINAR EL NIVEL DE
VULNERABILIDAD FÍSICA ANTE LA PROBABLE
OCURRENCIA DE UN GRAN SISMO DE GRAN
MAGNITUD: DISTRITO DE COMAS**

ESTUDIO TÉCNICO N° 7

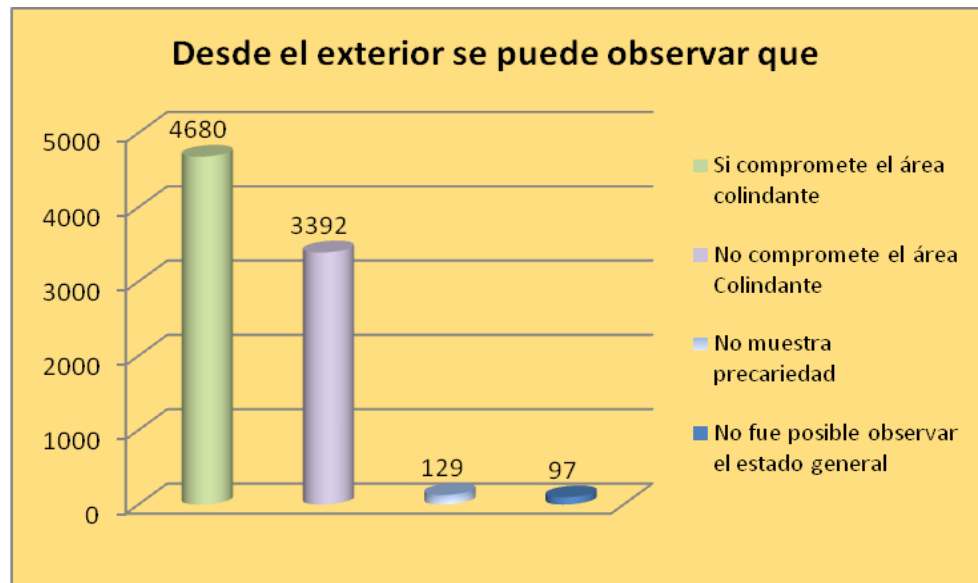
- Ante colapso, **4680** viviendas **Sí** comprometerían el área colindante.
- Existen **3392** viviendas que ante un colapso **No** comprometerían el área Colindante.
- Existe **129** viviendas que **No** muestran precariedad.
- Existen **97** viviendas que **No** fue posible observar su estado general.

Esta información nos indica que de producirse un evento como un sismo, probablemente las rutas de evacuación sean bloqueadas por el colapso de las viviendas.

Por lo cual la población residente no tiene oportunidad de salir tiempo de las zonas en alto riesgo hacia sectores seguros que se deben identificar con anterioridad.

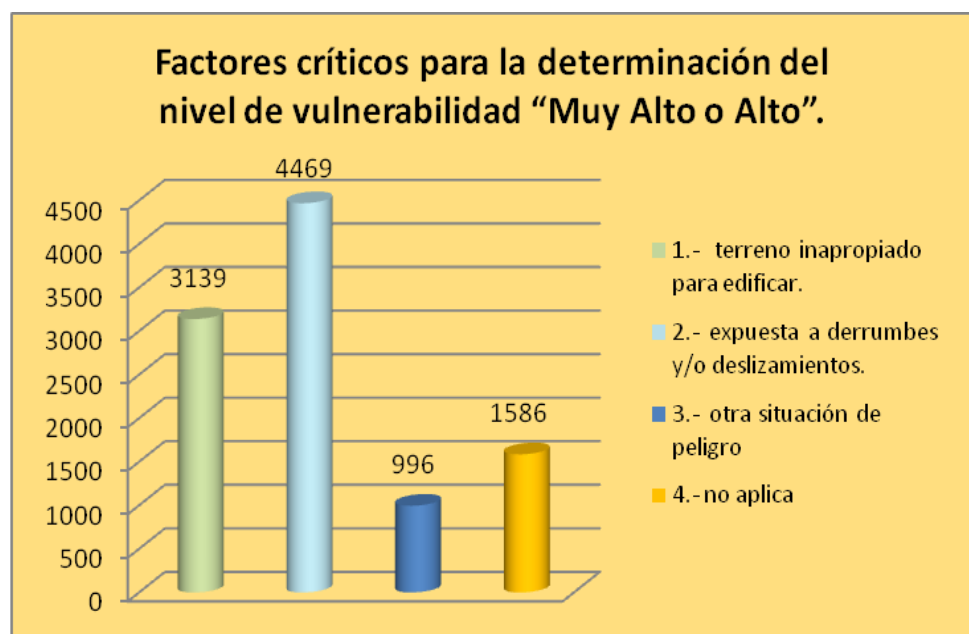
- Existen **3139** viviendas que se encuentran en un terreno inapropiado para edificar.
- Existen **4469** viviendas que se encuentran en una ubicación expuesta a derrumbes y/o deslizamientos.
- Existen **996** viviendas que se encuentra en otra situación
- Existen **1586** viviendas que no presentan factores críticos para la determinación del nivel de vulnerabilidad.

Este cuadro nos indica que 8604 viviendas que han sido verificadas tienen muy alta o alta vulnerabilidad, por estar asentadas en terrenos inapropiados, estar expuestos a derrumbes y deslizamientos u otro peligro.

Lo que conlleva que al producirse un sismo, estas viviendas tengan mayor probabilidad de colapsar.

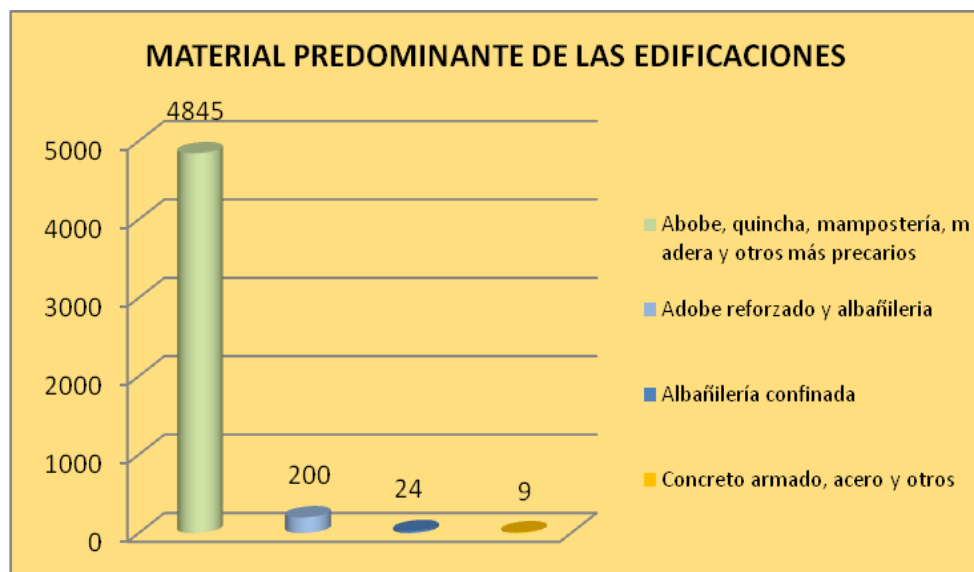
Como se muestra en el gráfico, del total de edificaciones verificadas, se han determinado que 4845 (95%) viviendas presentan materiales de adobe, quincha, mampostería, madera y otros, predominando las viviendas de adobe, lo cual nos indica que ante la ocurrencia de un sismo, éstas son altamente probables a colapsar.

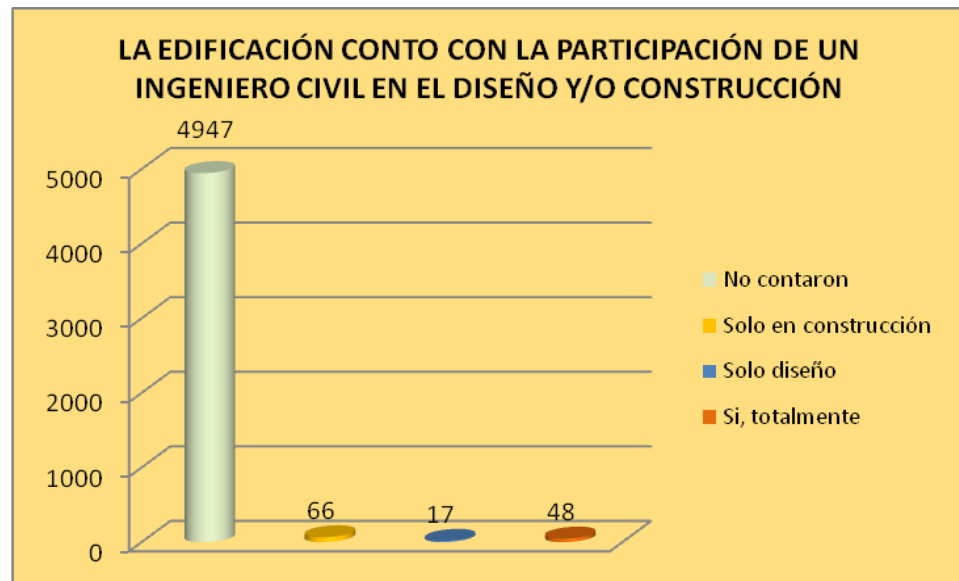
- En **4947** viviendas **No** contaron con la participación de un Ing. Civil.
- En **66** viviendas contaron con la participación de un Ing. Civil **Sólo en la construcción,**
- En **17** viviendas **Sólo** contaron con la participación de un Ing. Civil, en la parte de diseño.
- En **48** viviendas **Si** se contó **totalmente** con la participación de un Ing. Civil.

La información anterior nos indica que un 97% (4947 viviendas) de las edificaciones que han sido verificadas, ha sido construido informalmente o con el apoyo de obreros de construcción, y sin el asesoramiento técnico de profesionales.

Por lo que presentan una vulnerabilidad Alta a Muy Alta ante la ocurrencia de sismo.

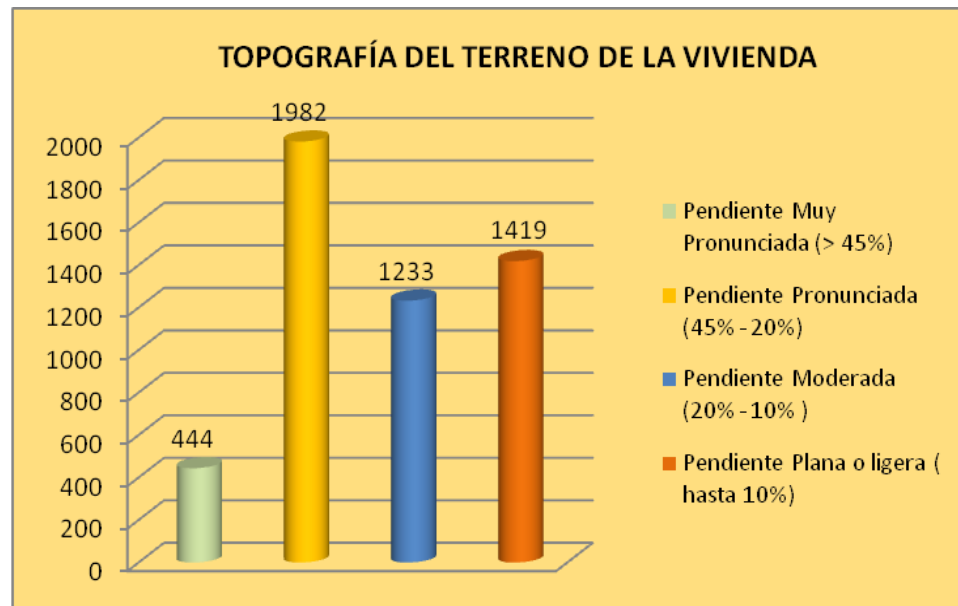
- Se hallaron **444** viviendas sobre **Pendiente Muy Pronunciada** (Mayor a 45% de pendiente)
- Se hallaron **1982** viviendas sobre **Pendiente Pronunciada** (Entre 45% a 20% de pendiente)
- Se hallaron **1233** viviendas sobre **Pendiente Moderada** (Entre 20% a 10% de pendiente)
- Se hallaron **1419** viviendas sobre **Pendiente Plana o ligera** (Hasta 10% de pendiente)

Solo el 28% (1419) de viviendas verificadas, se encuentran en terrenos planos o con pendiente ligera, por lo cual la vulnerabilidad por este indicador es alta

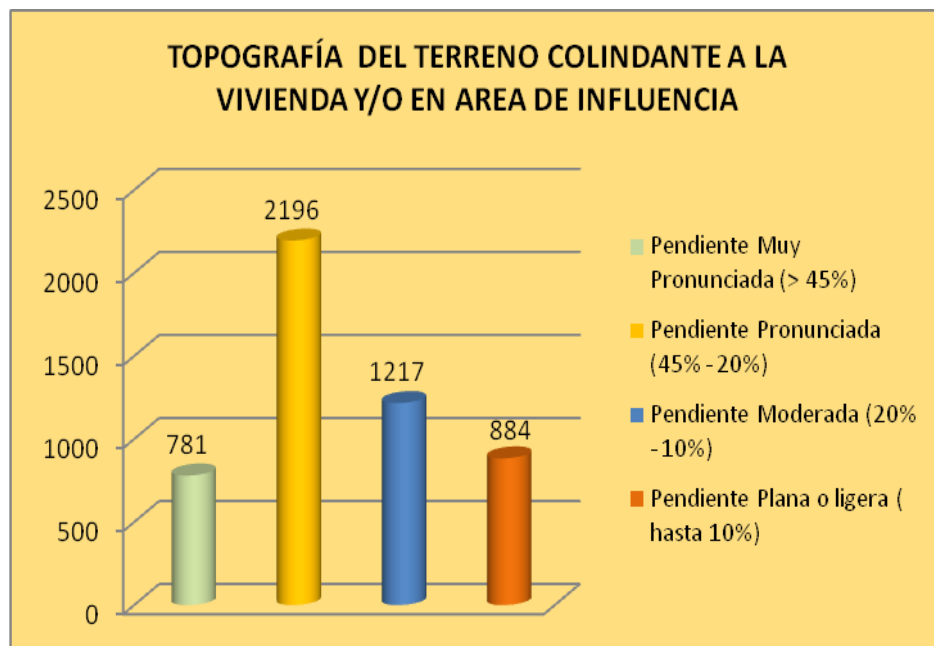
- Para el caso de **Pendiente Pronunciada** (45% a 20% de pendiente), se verificaron **2196** viviendas con este tipo de topografía.
- Con **Pendiente Moderada** (Entre 20% a 10% de pendiente), se verificaron **1217** viviendas.
- Con **Pendiente Plana o ligera** (Hasta 10 % de pendiente), se verificaron **884** viviendas.

Este indicador nos muestra que para el 83% de las viviendas verificadas se presentan problemas en los terrenos colindantes, por estar asentados en terrenos con pendiente muy pronunciada, pronunciada y moderada. Por lo cual, la vulnerabilidad por este indicador es alta y muy alta.

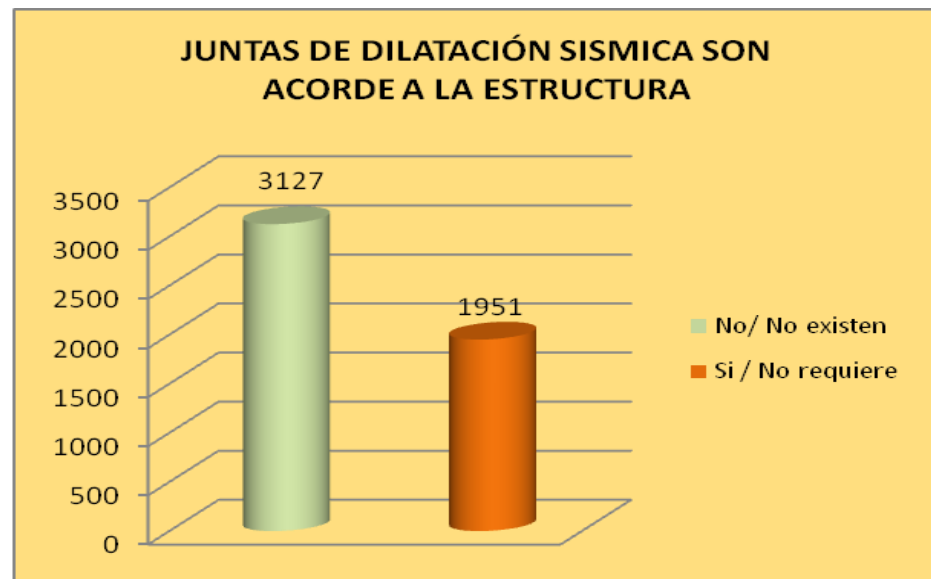
- **3127** casos de viviendas donde las juntas de dilatación sísmicas **No** son acorde o **No** existen en la estructura.
- **1951** casos de viviendas donde las juntas de dilatación sísmicas **Sí** existen o **No** lo requiere

Las viviendas verificadas construidas con materiales precarios (adobe, quincha, madera, y otros) en un 62% no han considerado las juntas de dilatación sísmica. Muy probablemente se ha tomado este criterio que no es representativo para viviendas construidas con estos tipos de material.

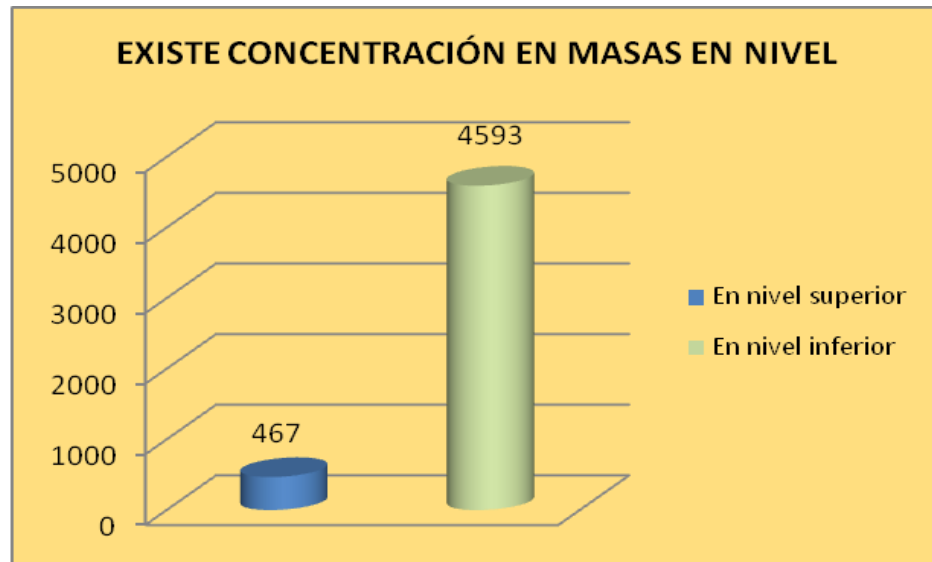
- Se verificaron **467** viviendas En concentración de masas en nivel **superior**.
- Se verificaron **4593** viviendas con concentración de masas en nivel **inferior o no existe**.

Las altas concentraciones de masas en algún nivel de la vivienda se deben a la disposición de elementos pesados, tales como equipos, tanques, bodegas, archivos, etc. El problema es mayor en la medida en que dicho nivel pesado se ubica a mayor altura, debido a que las aceleraciones sísmicas de respuesta aumentan también hacia arriba, con lo cual se tiene una mayor fuerza sísmica de respuesta allí y por ende una mayor posibilidad de volcamiento.

Según los datos obtenidos producto de la verificación de viviendas, en el 9% de éstas, se presentan problemas de concentración de masas en nivel, incrementando con ello la vulnerabilidad física ante un sismo.

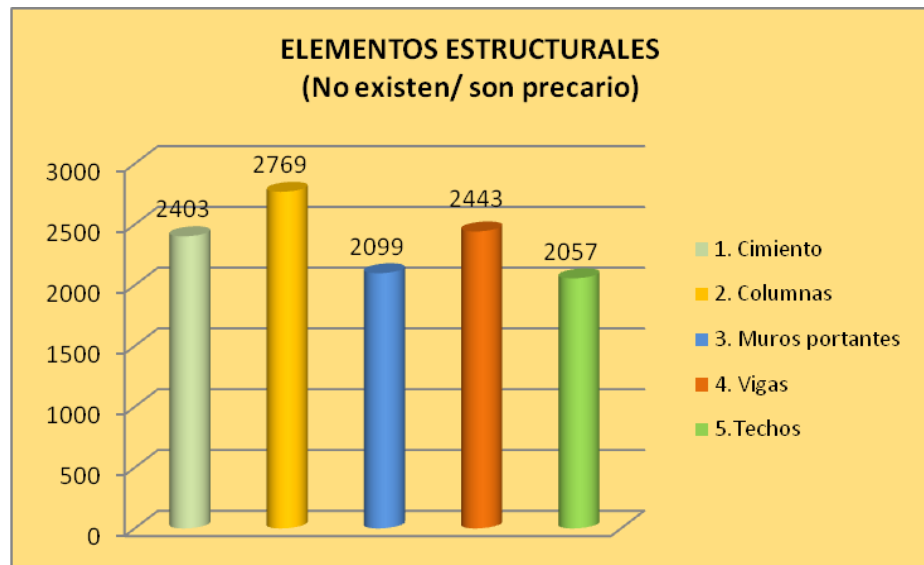
- Se observó que **2403** viviendas no tienen o su cimentación es precaria.
- Se observó que **2769** viviendas con deficiencias en las columnas.
- Se observó que **2099** viviendas con deficiencias en los muros portantes.
- Se observó que **2443** viviendas con deficiencias en las vigas.
- Se observó que **2057** viviendas con deficiencias en los techos.

De estas cinco alternativas, las que se enmarcan en el primer párrafo presentan un mayor grado de vulnerabilidad ante un sismo, por carecer o ser precaria su cimentación.

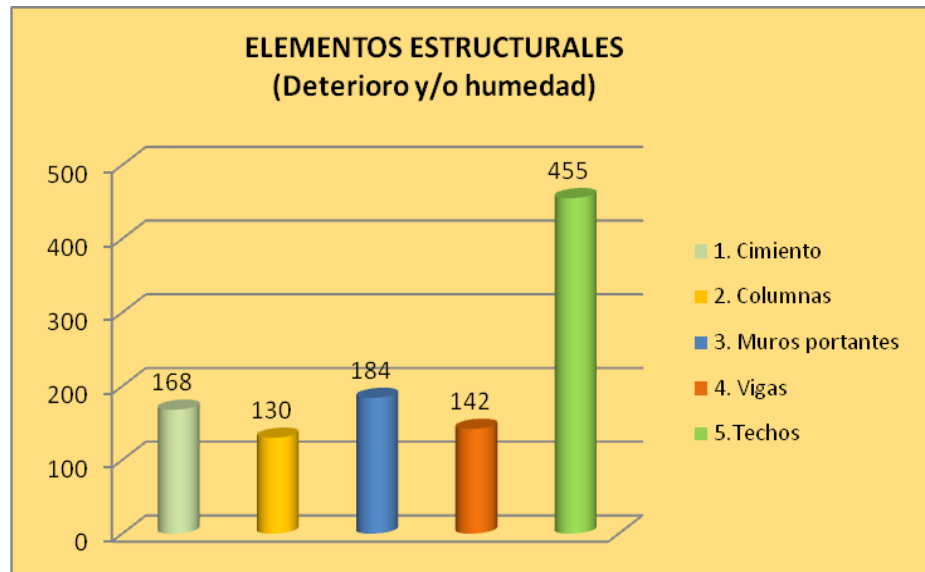
Existen 465 viviendas verificadas donde los elementos estructurales presentan deterioro y/o humedad, lo que representa el 9%. Siendo la suma de los elementos observados 1079.

- Se observó que **168** viviendas presentan humedad o deterioro en el cimiento.
- Se observó que **130** viviendas presentan humedad o deterioro en las columnas.
- Se observó **184** viviendas presentan humedad o deterioro en los muros portantes.
- Se observó **142** viviendas presentan humedad o deterioro en las vigas.
- Se observó **455** viviendas presentan humedad o deterioro en los techos.

Del total de viviendas verificadas, la mayor incidencia de casos se centra en el deterioro y/o humedad de los techos, vulnerabilidad que se incrementaría en el caso de las viviendas que además tienen la cimentación y los muros en el mismo estado de afectación, haciéndolas menos resistentes ante la presencia de un sismo.

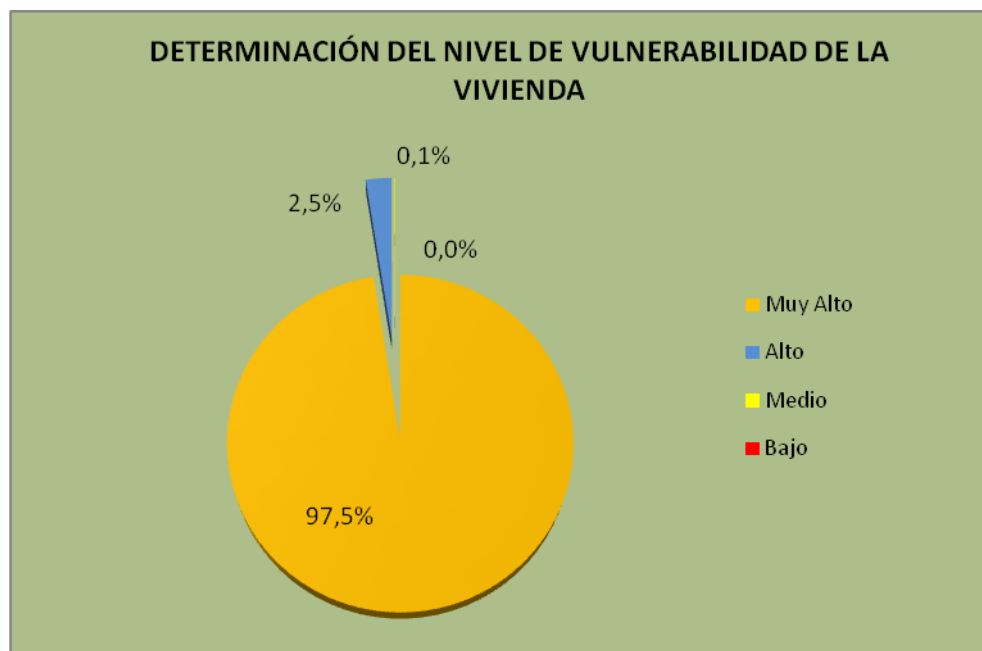
- Existen **4950** viviendas con un **Nivel de vulnerabilidad Muy Alto**.
- Existen **125** viviendas con un **Nivel de vulnerabilidad Alto**.
- Existen **3** viviendas con un **Nivel de vulnerabilidad Moderado**.
- Existen **0** viviendas con un **Nivel de vulnerabilidad Bajo**.

Haciendo un desagregado de las cantidades obtenidas, tenemos que en el 99.9% de las viviendas verificadas se halló una vulnerabilidad muy alta, y alta. Indicando la gravedad de las construcciones en el distrito y su capacidad de respuesta ante un sismo.
