**ESTUDIO PARA DETERMINAR EL NIVEL DE
VULNERABILIDAD FÍSICA ANTE LA PROBABLE
OCURRENCIA DE UN GRAN SISMO DE GRAN
MAGNITUD: DISTRITO DE JESUS MARIA**

ESTUDIO TÉCNICO N° 8

2011

LIMA - PERÚ

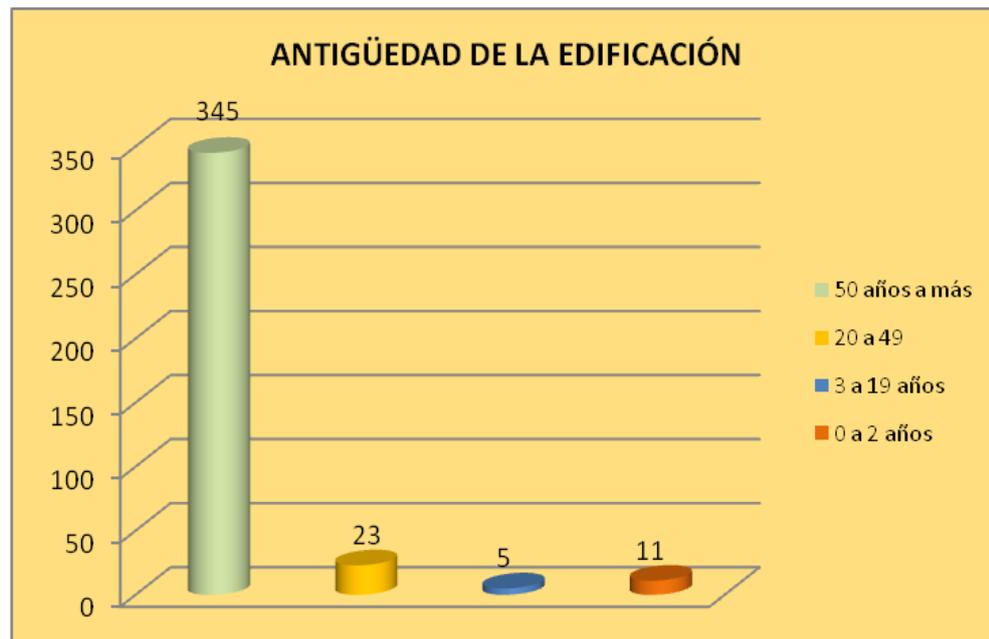
- De 50 a más años de antigüedad, existen **345** viviendas.
- De 20 a 49 años de antigüedad, existen **23** viviendas.
- De 3 a 19 años de antigüedad, existen **5** viviendas.
- De 0 a 2 años de antigüedad, existen **11** viviendas.

El 90% de las viviendas que han sido verificadas en el distrito de Jesús María tienen una antigüedad mayor de 50 años, por lo que se considera que tienen vulnerabilidad muy alta ante la ocurrencia de un evento sísmico.

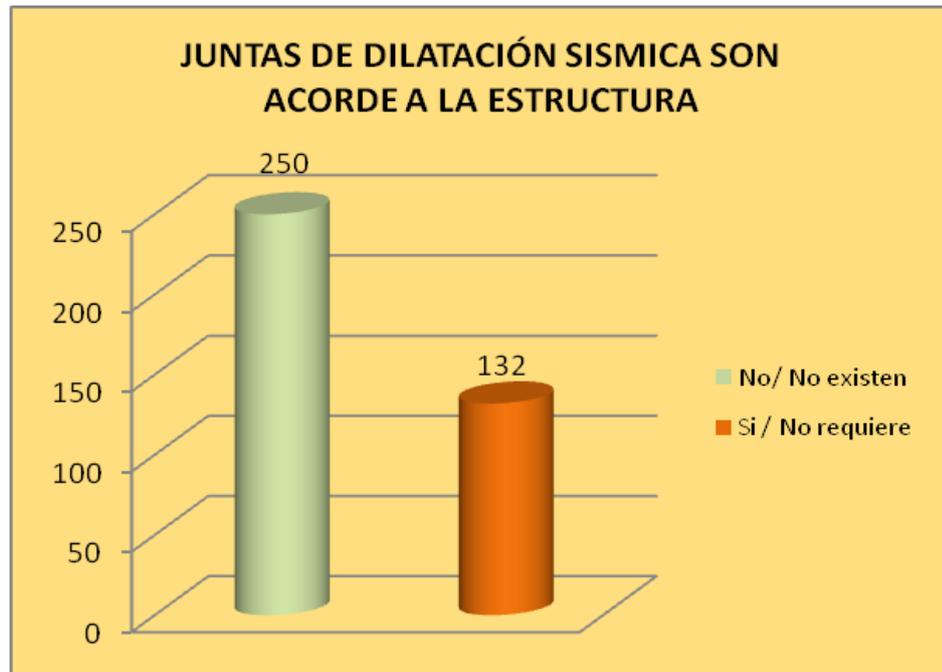
- **250** casos de viviendas donde las juntas de dilatación sísmicas **No** son acorde o **No** existen en la estructura.
- **132** casos de viviendas donde las juntas de dilatación sísmicas **Sí** existen o **No** lo requiere

Las viviendas verificadas construidas con materiales precarios (adobe, quincha, madera, y otros) en un 65% no han considerado las juntas de dilatación sísmica. Muy probablemente se ha tomado este criterio debido a que no es representativo para viviendas construidas con estos tipos de material.

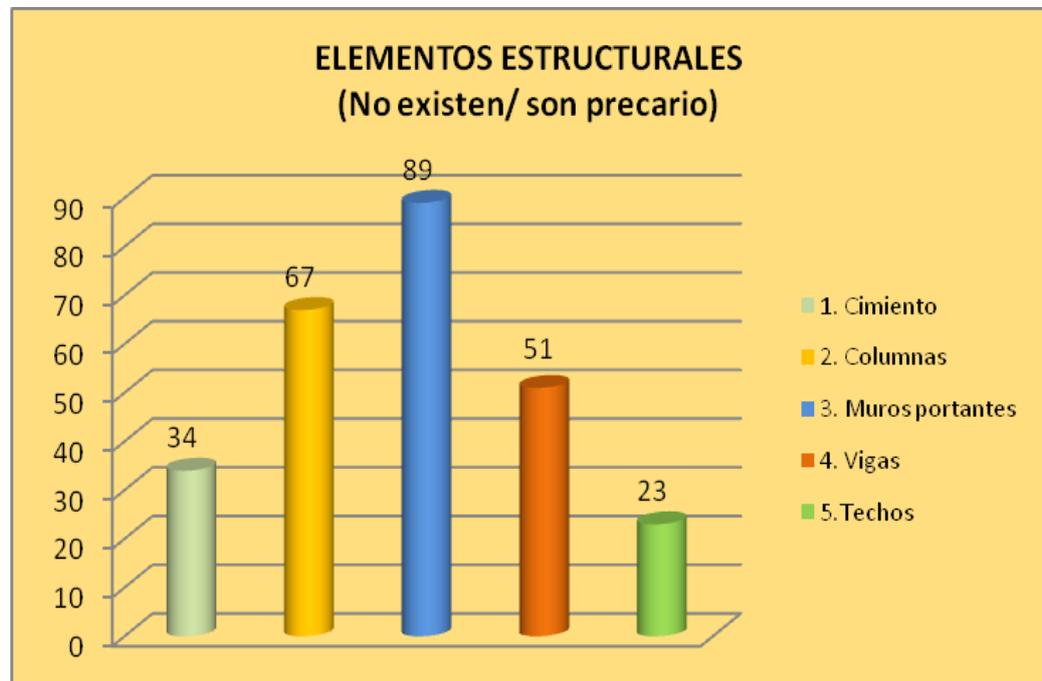
- Se observó que 34 viviendas no tienen o su cimentación es precaria.
- Se observó que 67 viviendas con deficiencias en las columnas.
- Se observó que 89 viviendas con deficiencias en los muros portantes.
- Se observó que 51 viviendas con deficiencias en las vigas.

- Se observó que 23 viviendas con deficiencias en los techos.

De estas cinco alternativas, las que se enmarcan en el primer párrafo presentan un mayor grado de vulnerabilidad ante un sismo, por carecer o ser precaria su cimentación.

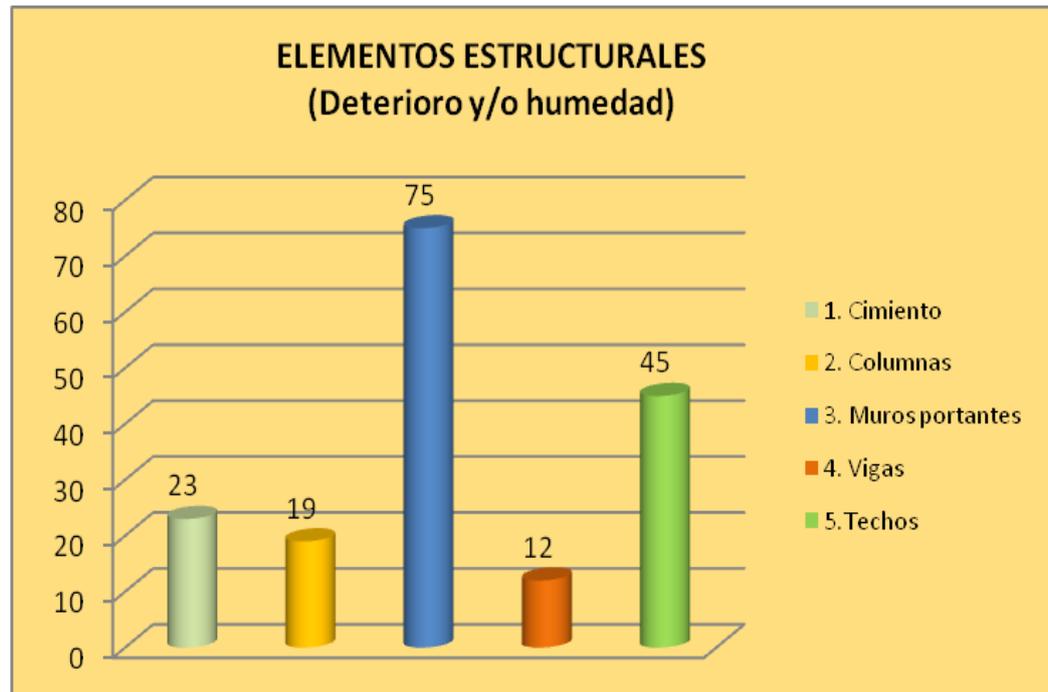
Existen 91 viviendas verificadas donde los elementos estructurales presentan deterioro y/o humedad, lo que representa el 26%. Siendo la suma de los elementos observados 174.

- Se observó que 23 viviendas presentan humedad o deterioro en el cimiento.
- Se observó que 19 viviendas presentan humedad o deterioro en las columnas.

- Se observó 75 viviendas presentan humedad o deterioro en los muros portantes.
- Se observó 12 viviendas presentan humedad o deterioro en las vigas.
- Se observó 45 viviendas presentan humedad o deterioro en los techos.

Del total de observaciones, la mayor incidencia de casos se centra en el deterioro y/o humedad de muros, con un 82% (75), vulnerabilidad que se incrementaría en el caso de las viviendas que además tienen la cimentación en el mismo estado de afectación, haciéndolas menos resistentes ante la presencia de un sismo.

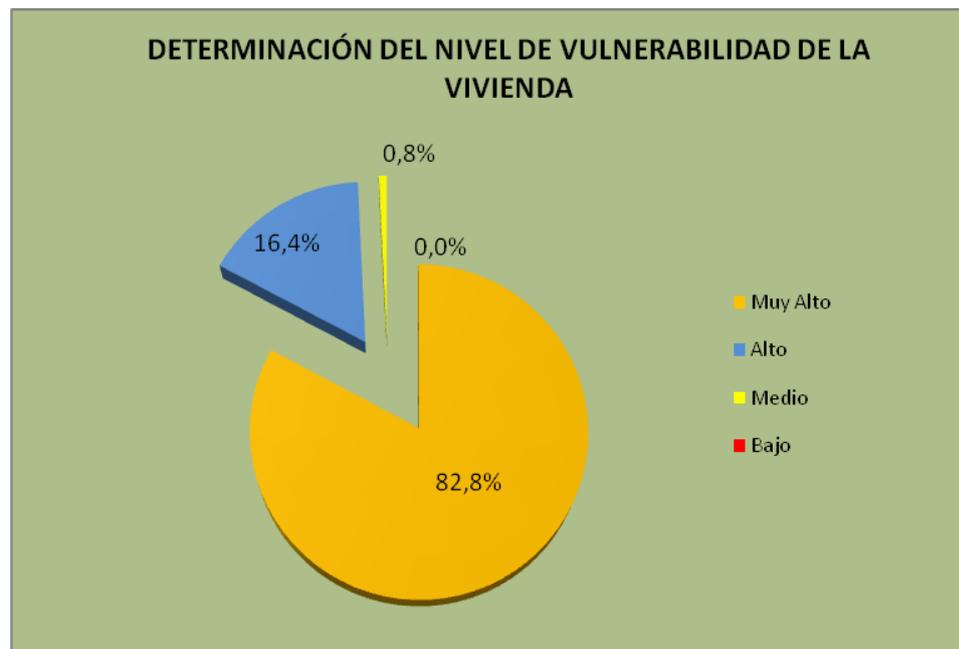
- Existen **318** viviendas con un **Nivel de vulnerabilidad Muy Alta**.
- Existen **63** viviendas con un **Nivel de vulnerabilidad Alta**.
- Existen **3** viviendas con un **Nivel de vulnerabilidad Media**.
- Existen **0** viviendas con un **Nivel de vulnerabilidad Baja**.

Haciendo un desagregado de las cantidades obtenidas, tenemos que en el 99.2% de las viviendas verificadas se halló una vulnerabilidad muy alta, y alta. Indicando la gravedad de las construcciones en el distrito y su capacidad de respuesta ante un sismo.
