INSTITUTO NACIONAL DE DEFENSA CIVIL
DIRECCION NACIONAL DE PREVENCIÓN
UNIDAD DE ESTUDIOS Y EVALUACION DE RIESGOS

**ESTUDIO PARA DETERMINAR EL NIVEL DE
VULNERABILIDAD FÍSICA ANTE LA PROBABLE
OCURRENCIA DE UN GRAN SISMO DE GRAN
MAGNITUD: DISTRITO DE LINCE**

ESTUDIO TÉCNICO N° 11

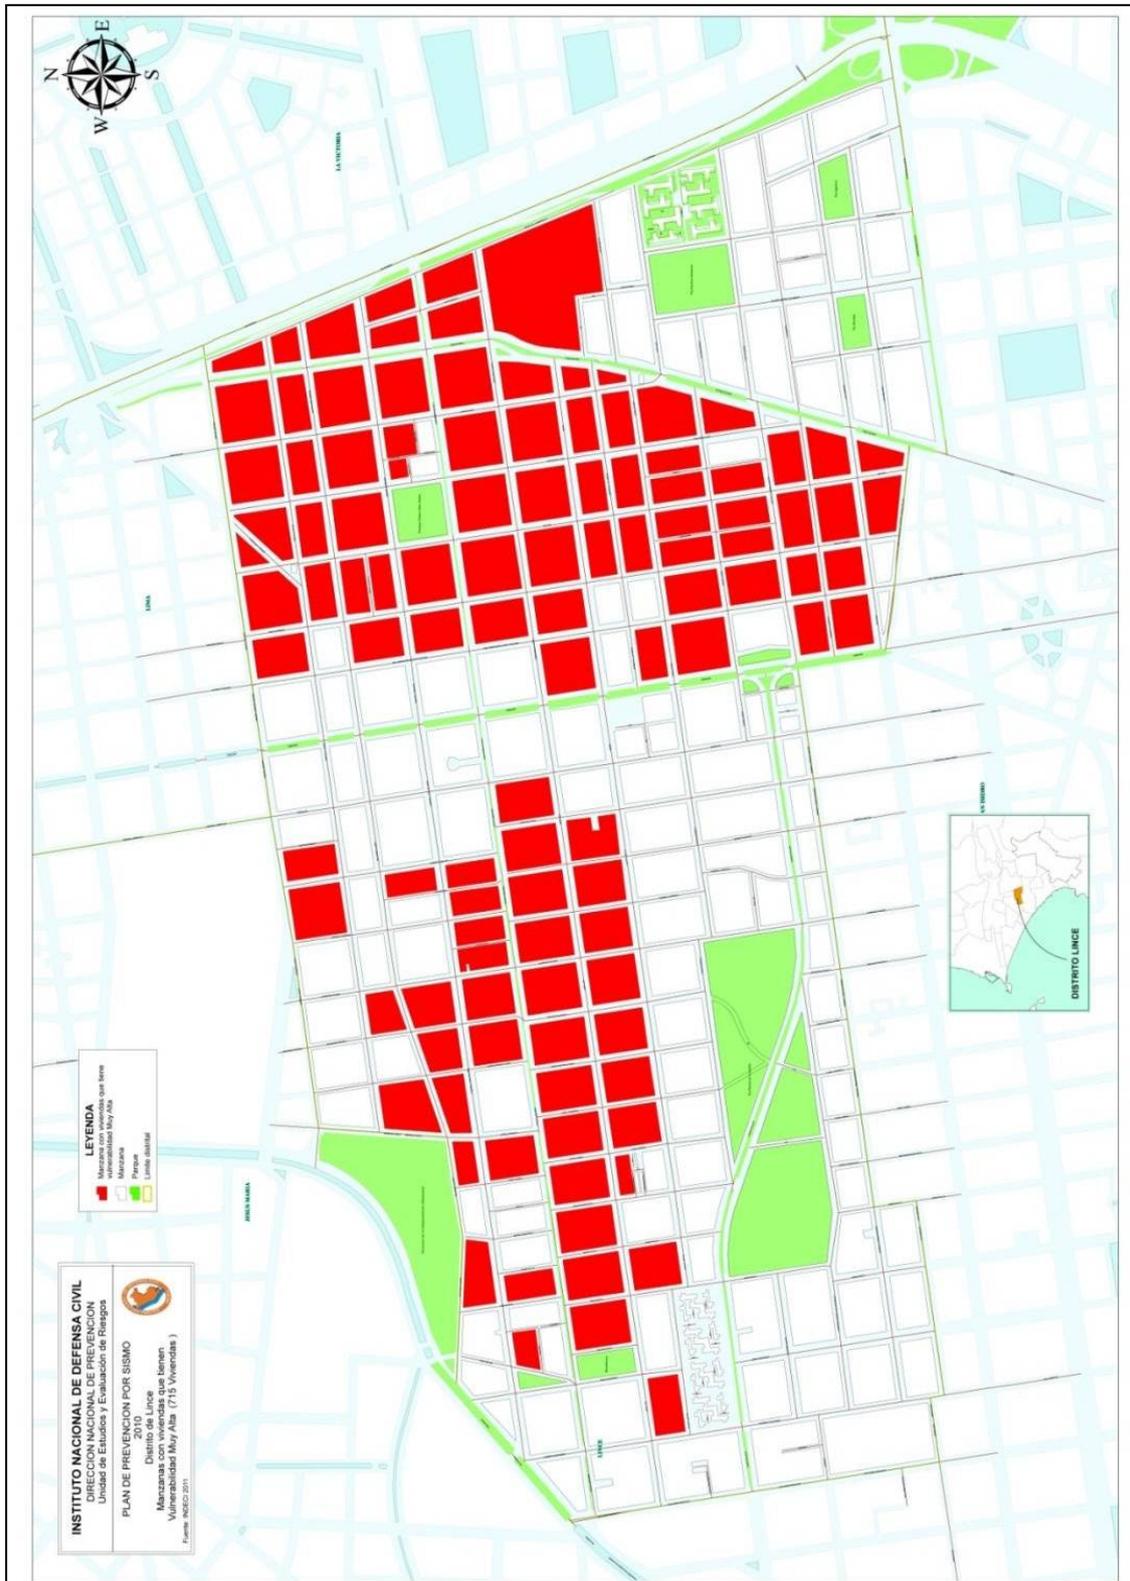
MANZANAS CON VIVIENDAS CON VULNERABILIDAD MUY ALTA

Son edificaciones que presentan daños severos en la estructura, que compromete la estabilidad de la construcción, se caracterizan por presentar muros con agrietamientos o rajaduras, alto índice de humedad, derrumbes parciales e instalaciones básicas deterioradas. Debido al estado precario de estas edificaciones, es necesaria su demolición o reconstrucción.

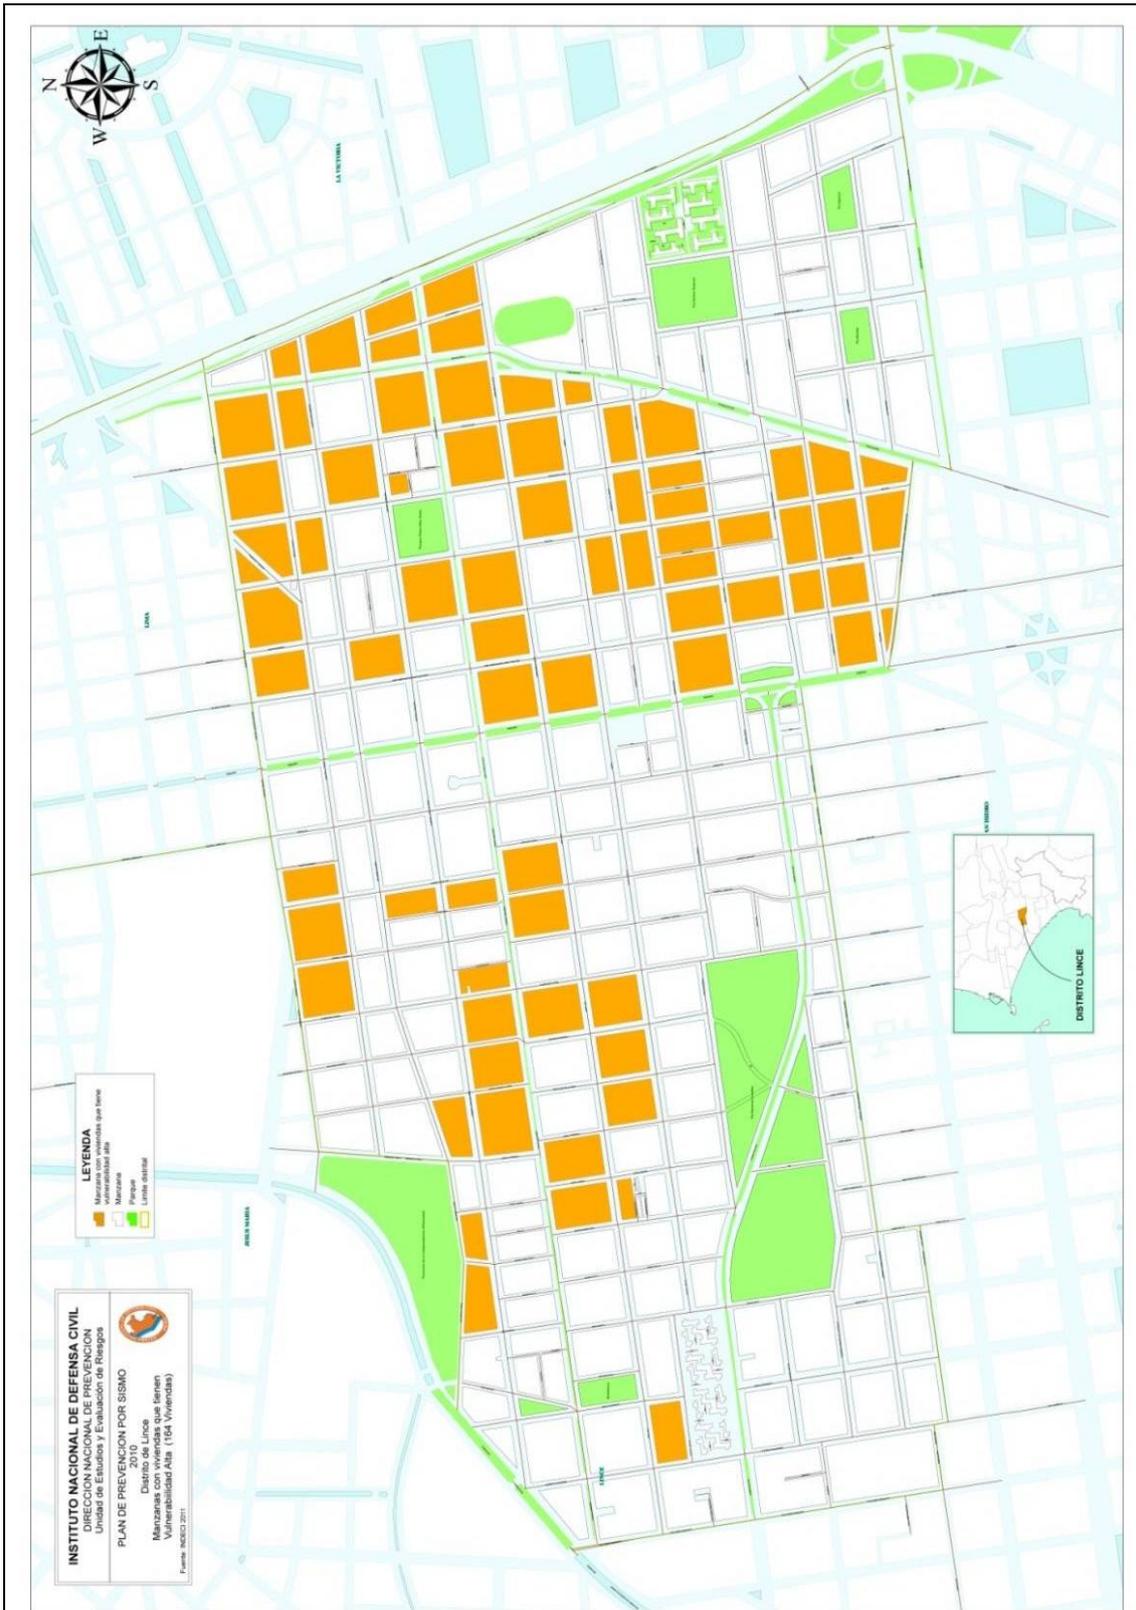
MANZANAS CON VIVIENDAS CON VULNERABILIDAD ALTA

Son edificaciones que presentan daños en paredes y techos comprometiendo parcialmente la estabilidad de la edificación, en general presentan problemas de pandeo, humedad e instalaciones deterioradas. En estos casos es necesario refaccionar la edificación contando con el concurso de personal técnico calificado.

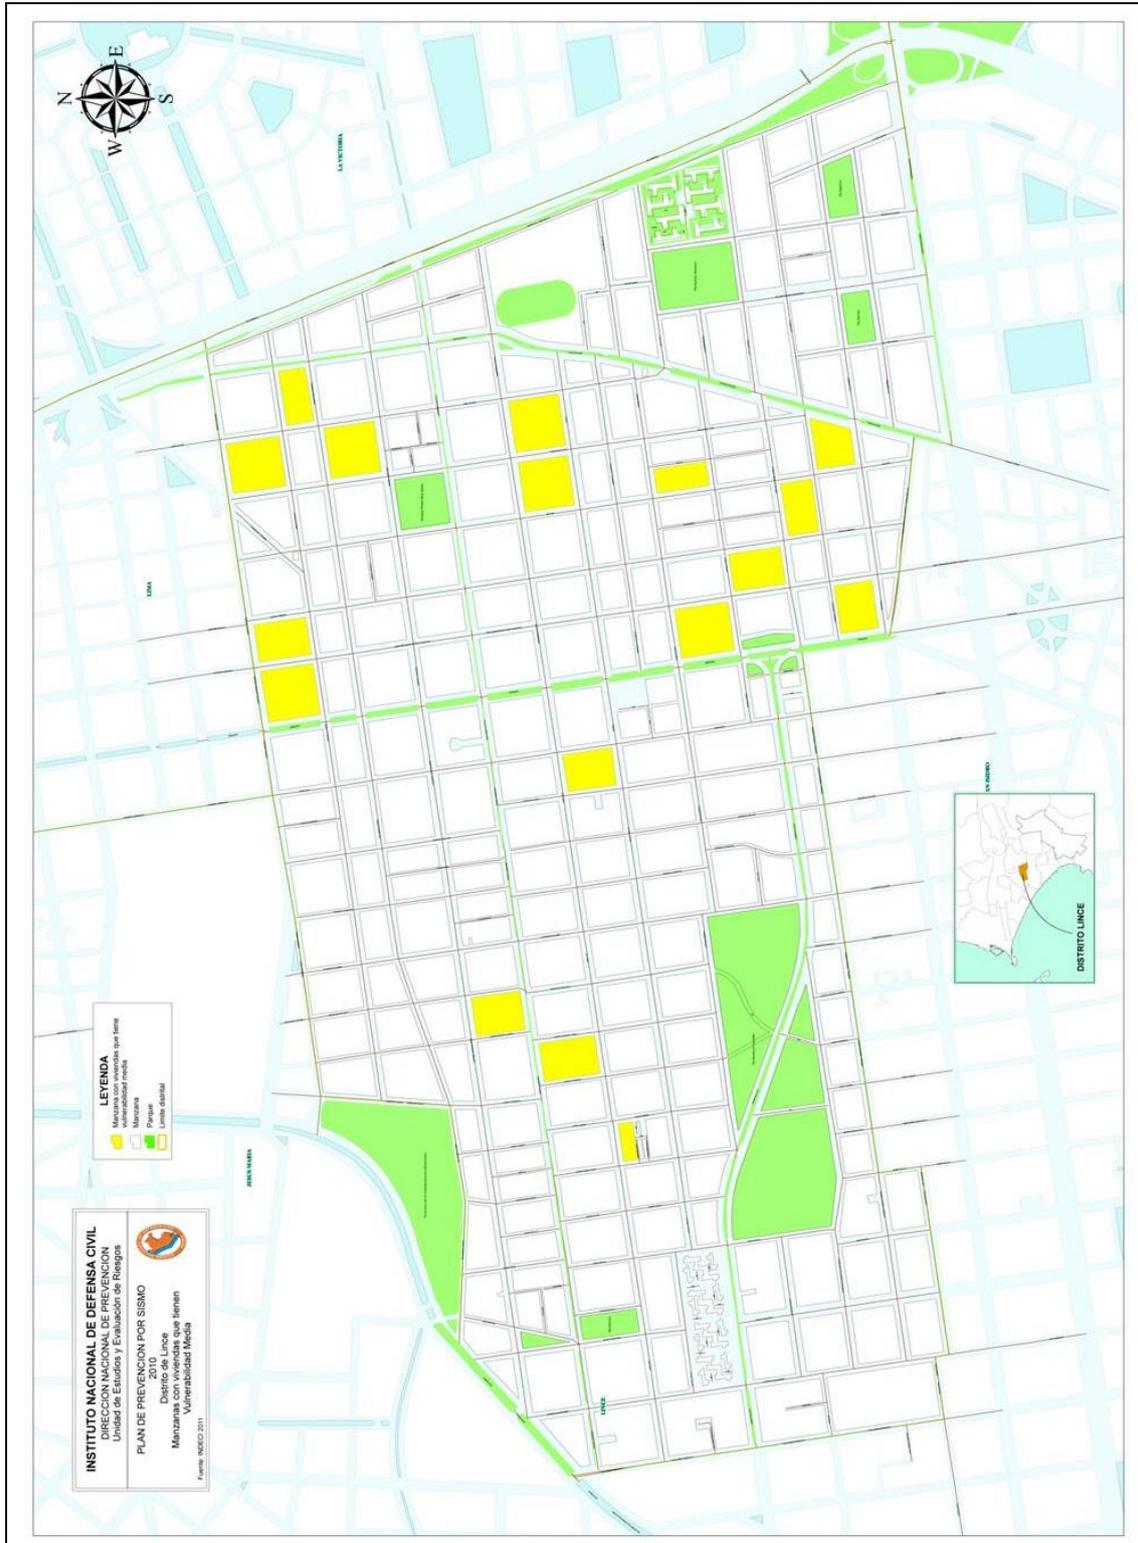
MANZANAS CON VIVIENDAS CON VULNERABILIDAD MEDIA

Edificaciones que presentan daños menores que no afectan la estabilidad de la estructura, regularmente tienen problemas de humedad y/o fisuras por lo que requieren trabajos de mantenimiento y reparación.
