INSTITUTO NACIONAL DE DEFENSA CIVIL
DIRECCION NACIONAL DE PREVENCIÓN
UNIDAD DE ESTUDIOS Y EVALUACION DE RIESGOS

**ESTUDIO PARA DETERMINAR EL NIVEL DE
VULNERABILIDAD FÍSICA ANTE LA PROBABLE
OCURRENCIA DE UN GRAN SISMO DE GRAN
MAGNITUD: DISTRITO DE MAGDALENA DEL MAR**

ESTUDIO TÉCNICO N° 13

2011

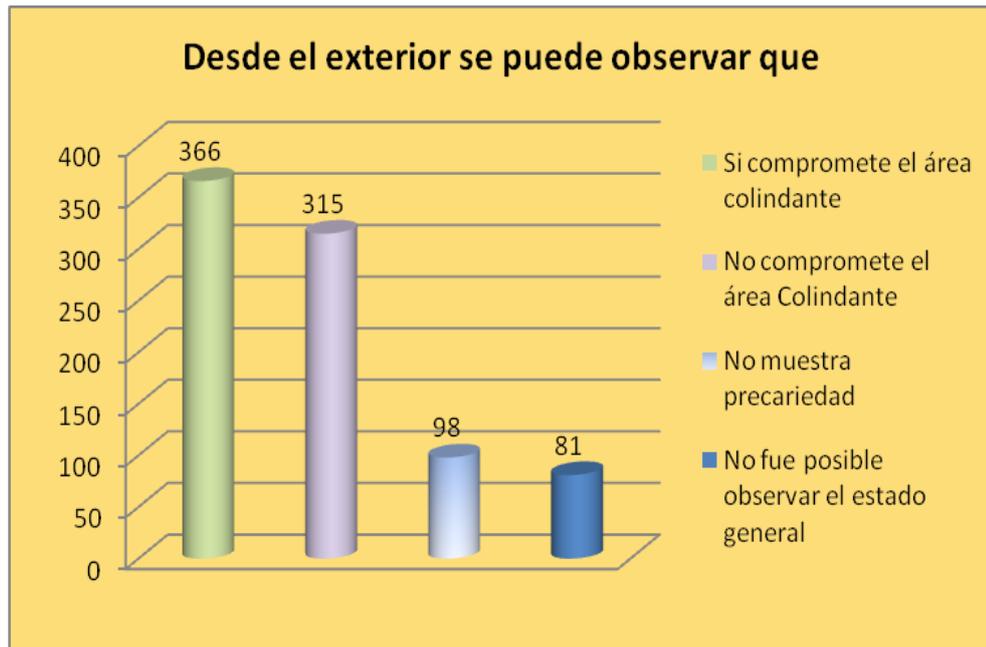
- Ante colapso, **366** viviendas **Sí** comprometerían el área colindante.
- Existen **315** viviendas que ante un colapso **No** comprometerían el área Colindante.
- Existe **98** viviendas que **No** muestran precariedad.
- Existen **81** viviendas que **No fue posible** observar su estado general.

Esta información nos indica que de producirse un evento como un sismo, probablemente las rutas de evacuación sean bloqueadas por el colapso de las viviendas.

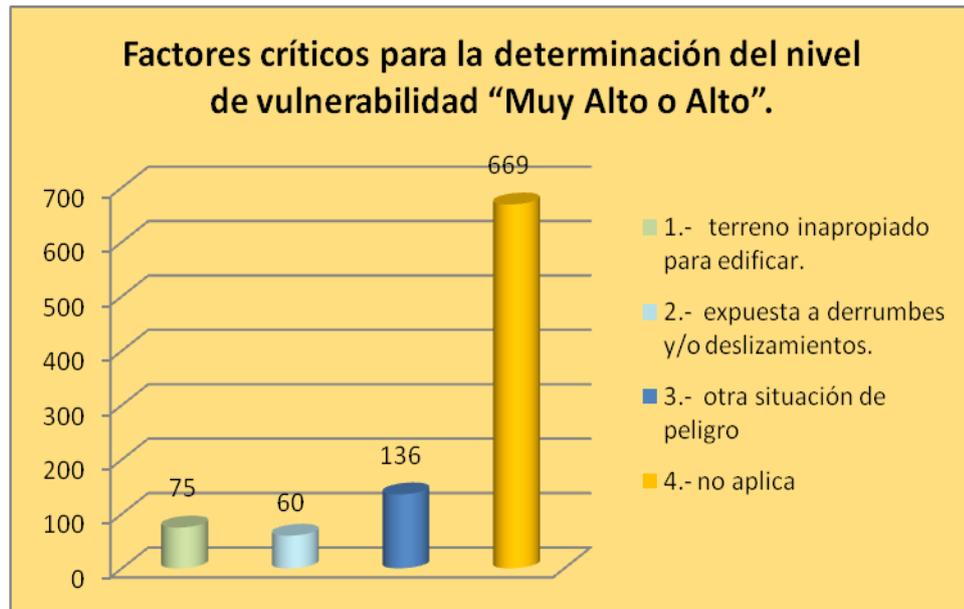
- Existen 75 viviendas que se encuentran en un terreno inapropiado para edificar.
- Existen 60 viviendas que se encuentran en una ubicación expuesta a derrumbes y/o deslizamientos.
- Existen 136 viviendas que se encuentra en otra situación de peligro.
- Existen 669 viviendas que no presentan factores críticos para la determinación del nivel de vulnerabilidad.

Este cuadro nos indica que 271 viviendas que han sido verificadas tienen muy alta o alta vulnerabilidad, por estar asentadas en terrenos inapropiados, estar expuestos a derrumbes y deslizamientos u otro peligro.

Lo que conlleva que al producirse un sismo, estas viviendas colapsen.

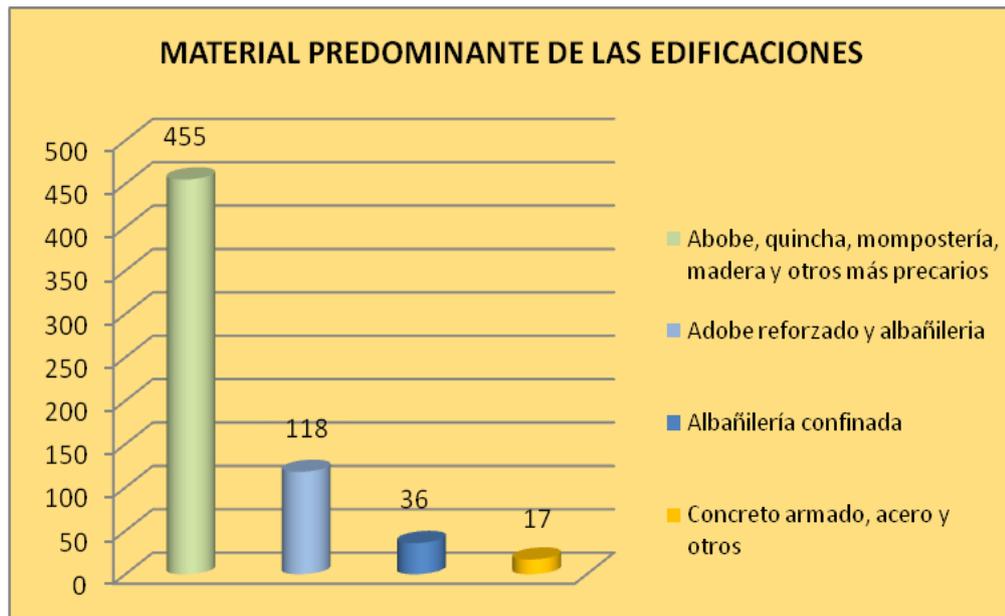
Como se muestra en el gráfico, del total de edificaciones verificadas, se han determinado que **455** viviendas presentan materiales de adobe, quincha, mampostería, madera y otros, predominando las viviendas de adobe, lo cual nos indica que ante la ocurrencia de un sismo, éstas son altamente probables a colapsar.

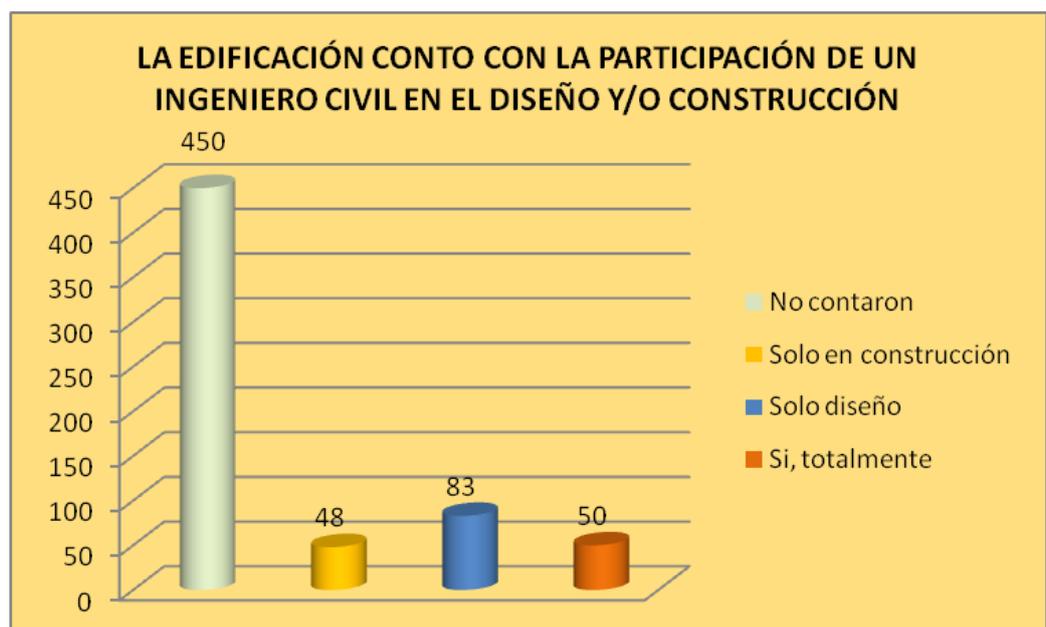
- En **450** viviendas **No** contaron con la participación de un Ing. Civil.
- En **48** viviendas contaron con la participación de un Ing. Civil Sólo en la construcción,
- En **83** viviendas **Sólo** contaron con la participación de un Ing. Civil, en la parte de diseño.
- En **50** viviendas **Si** se contó totalmente con la participación de un Ing. Civil.

La información anterior nos indica que un 71% (450 viviendas) de las edificaciones que han sido verificadas, ha sido construido informalmente o con el apoyo de obreros de construcción, y sin el asesoramiento técnico de profesionales.

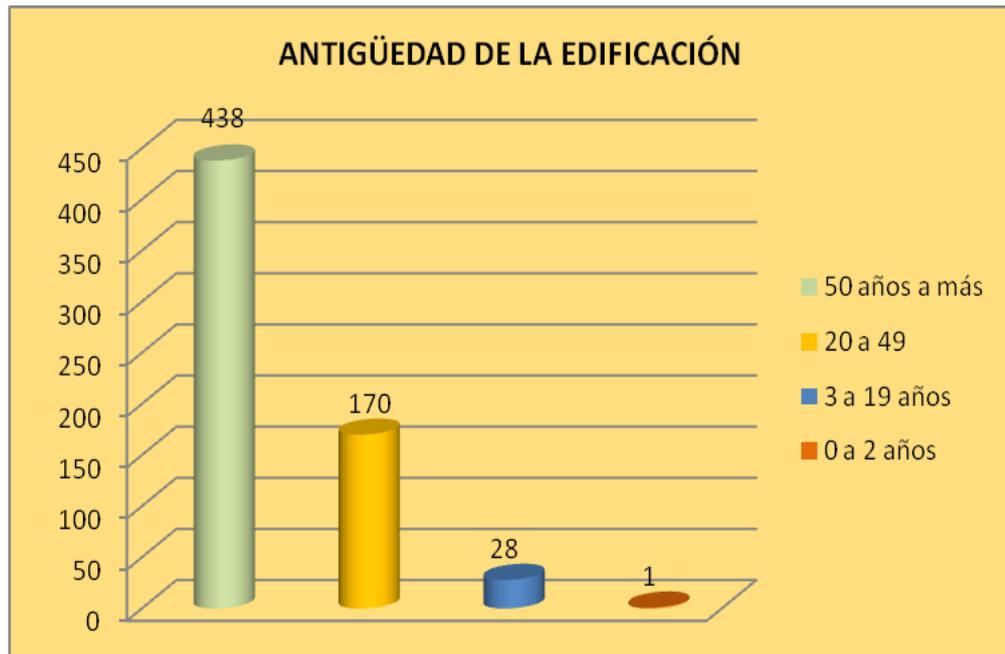
- De 50 a más años de antigüedad existen 438 viviendas.
- De 20 a 49 años de antigüedad, existen 170 viviendas.
- De 3 a 19 años, de antigüedad existen 28 viviendas.
- De 0 a 2 años, de antigüedad existe 01 vivienda.

El 69% de las viviendas que han sido verificadas en el distrito de Magdalena del Mar, tienen una antigüedad mayor de 50 años, por lo que se considera que estas edificaciones tienen vulnerabilidad muy alta ante la ocurrencia de un evento sísmico de gran magnitud.

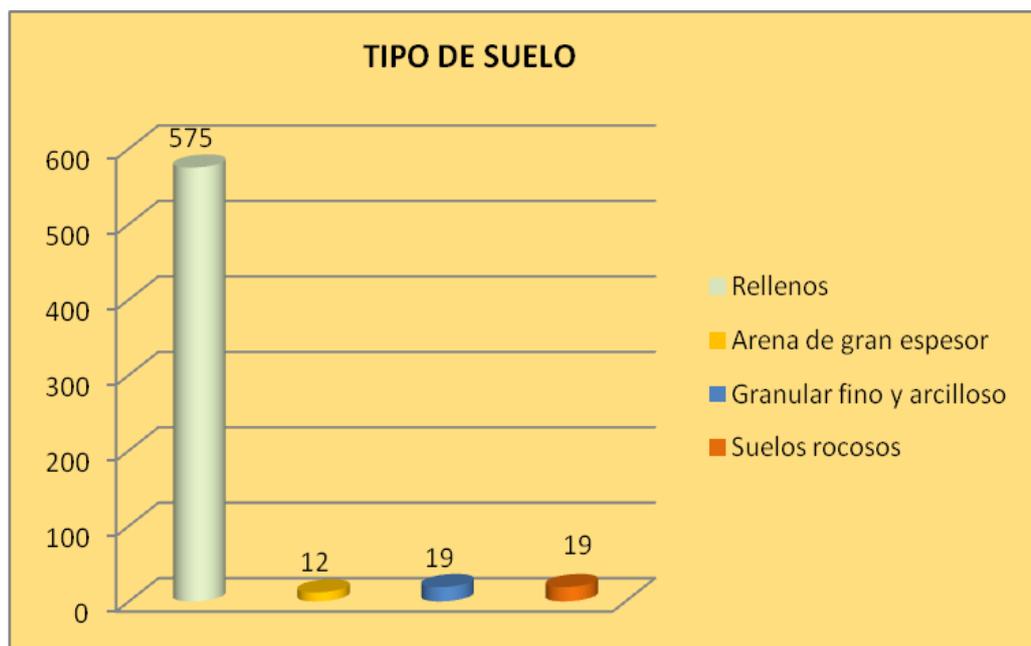
- Se verificaron **575** viviendas construidas en **Rellenos**.
- **12** viviendas construidas sobre **Arena de gran espesor**.
- **19** viviendas construidas sobre suelos **Granular fino y arcilloso**.
- **19** viviendas construidas sobre **Suelos rocosos**.

Un 92 % (575 viviendas) de las edificaciones que han sido verificadas, están asentadas sobre terreno de fundación del tipo relleno, por lo cual por este indicador estas tienen muy alta vulnerabilidad.

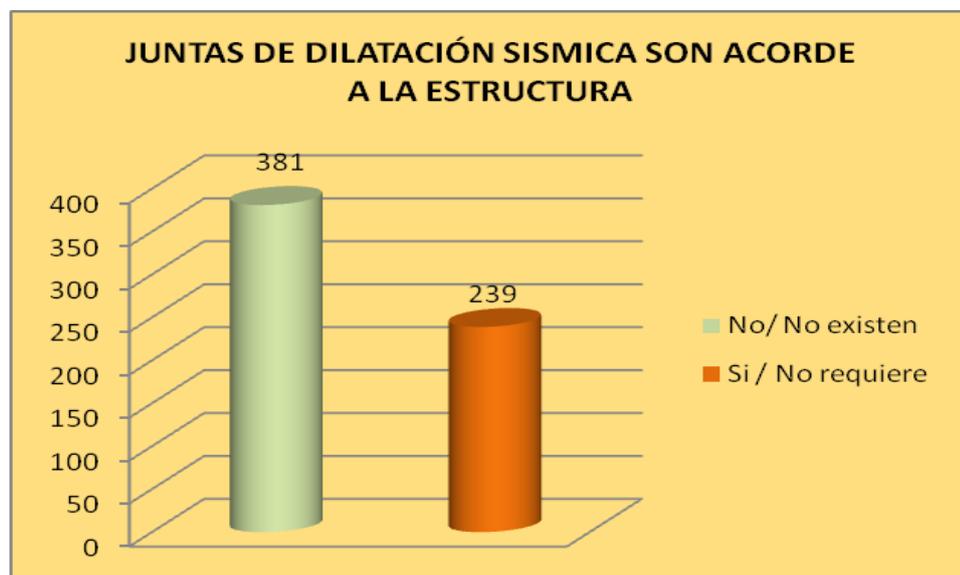
- 381 casos de viviendas donde las juntas de dilatación sísmicas **No** son acorde o **No** existen en la estructura.
- 239 casos de viviendas donde las juntas de dilatación sísmicas **Sí** existen o **No** lo requiere

Las viviendas verificadas construidas con materiales precarios (adobe, quincha, madera, y otros) en un 61% no han considerado las juntas de dilatación sísmica. Muy probablemente se ha tomado este criterio que no es representativo para viviendas construidas con estos tipos de material.

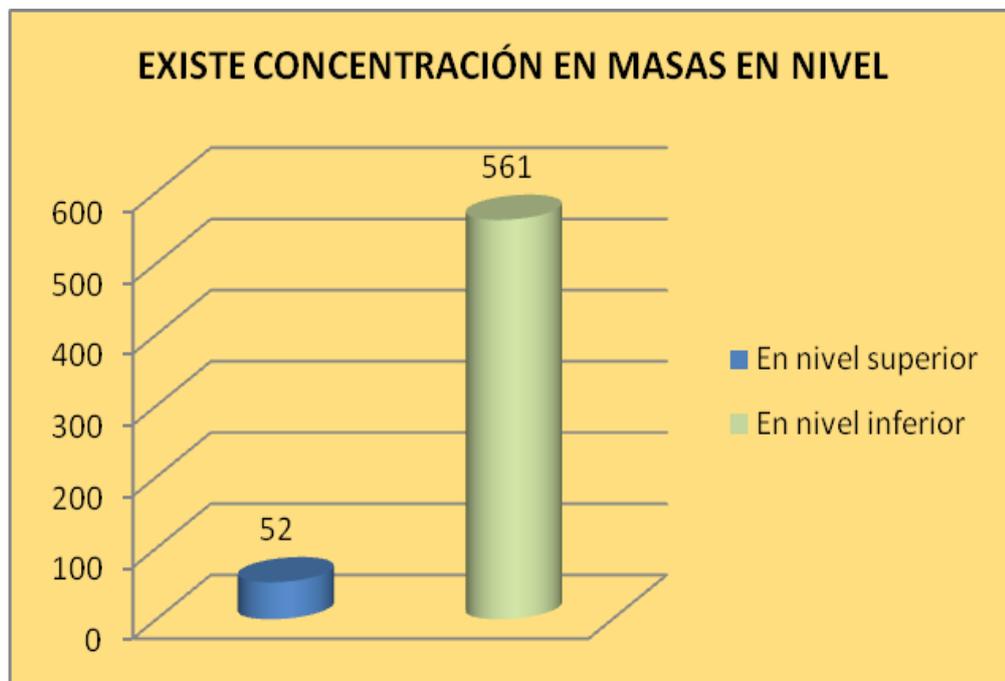
- Se verificaron 52 viviendas con concentración en masas en nivel superior.
- Se verificaron 561 viviendas con concentración en masas en nivel Inferior o No existe.

Las altas concentraciones de masas en algún nivel de la vivienda se deben a la disposición en él de elementos pesados, tales como equipos, tanques, bodegas, archivos, etc. El problema es mayor en la medida en que dicho nivel pesado se ubica a mayor altura, debido a que las aceleraciones sísmicas de respuesta aumentan también hacia arriba, con lo cual se tiene una mayor fuerza sísmica de respuesta allí y por ende una mayor posibilidad de volcamiento.

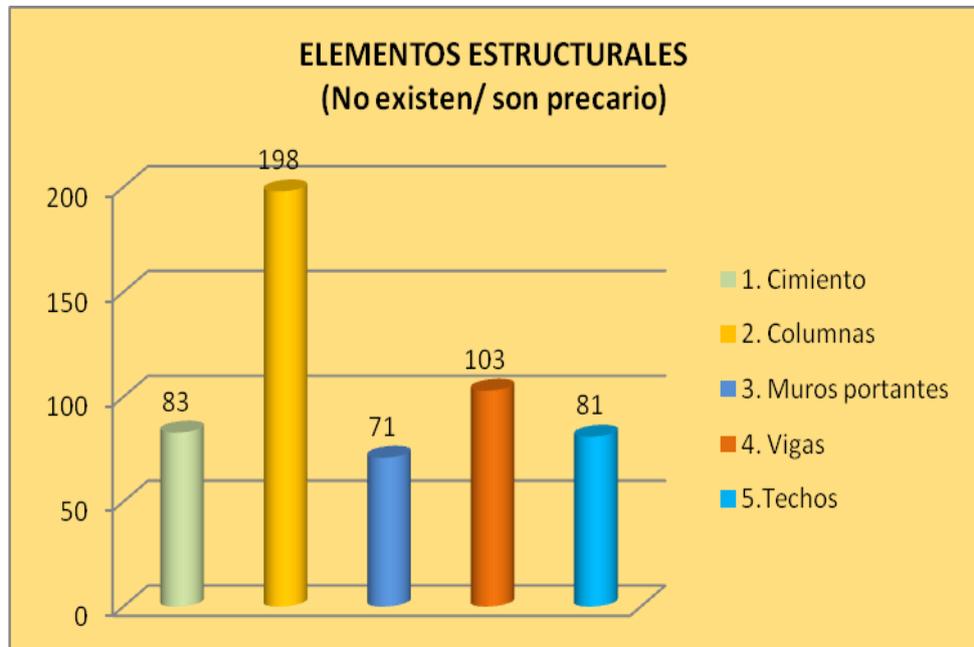
- Se observó que 83 viviendas no tienen o su cimentación es precaria.
- Se observó que 198 viviendas con deficiencias en las columnas.

- Se observó que 71 viviendas con deficiencias en los muros portantes.
- Se observó que 103 viviendas con deficiencias en las vigas.
- Se observó que 81 viviendas con deficiencias en los techos.

De estas cinco alternativas, las que se enmarcan en el punto uno presentan un mayor grado de vulnerabilidad ante un sismo, por carecer o ser precaria su cimentación, representando el 15% (83).

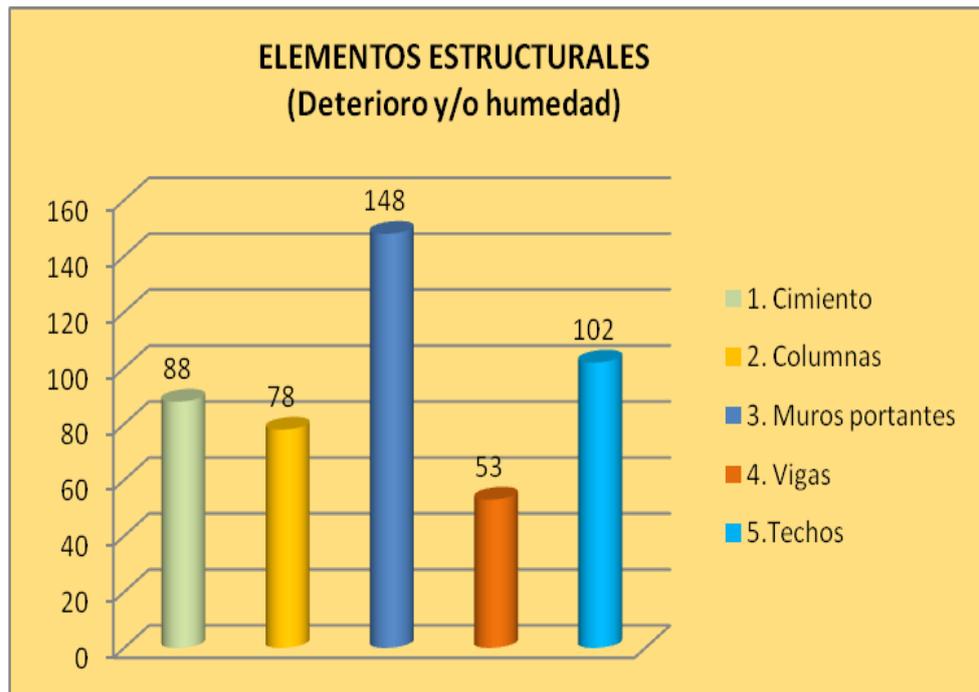
- Se observó que 88 viviendas presentan humedad o deterioro en el cimiento.
- Se observó que 78 viviendas presentan humedad o deterioro en las columnas.

- Se observó 148 viviendas presentan humedad o deterioro en los muros portantes.
- Se observó 53 viviendas presentan humedad o deterioro en las vigas.
- Se observó 102 viviendas presentan humedad o deterioro en los techos.

Del total de viviendas verificadas, la mayor incidencia de casos se centra en el deterioro y/o humedad de la cimentación, con un 19% (88), y en los muros portantes con un 32% (148), vulnerabilidad que se incrementaría en el caso de las viviendas que además tienen las columnas y el techo en el mismo estado de afectación, haciéndolas menos resistentes ante la presencia de un sismo.

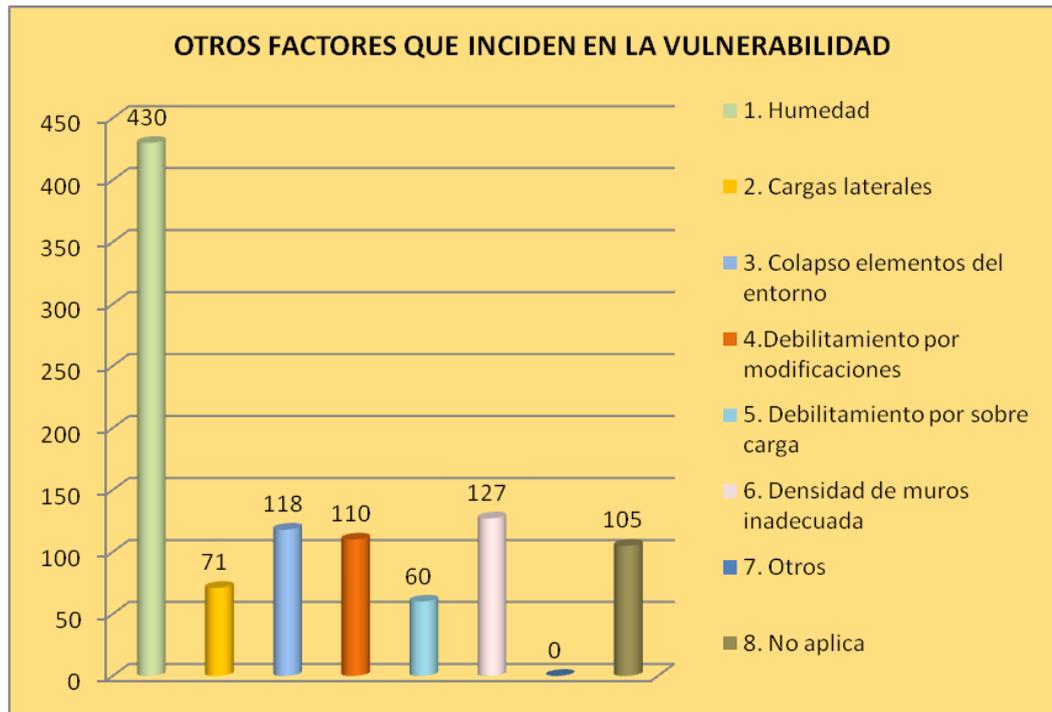
- Humedad; Se encuentran 430 alternativas.
- Cargas laterales; Se encuentran 71 alternativas.
- Colapso elementos del entorno; Se encuentran 118 alternativas.
- Debilitamiento por modificaciones; Se encuentran 110 alternativas.
- Debilitamiento por sobre carga; Se encuentran 60 alternativas.
- Densidad de muros inadecuada; Se encuentran 127 alternativas.
- Otros; 0
- No aplica; 105

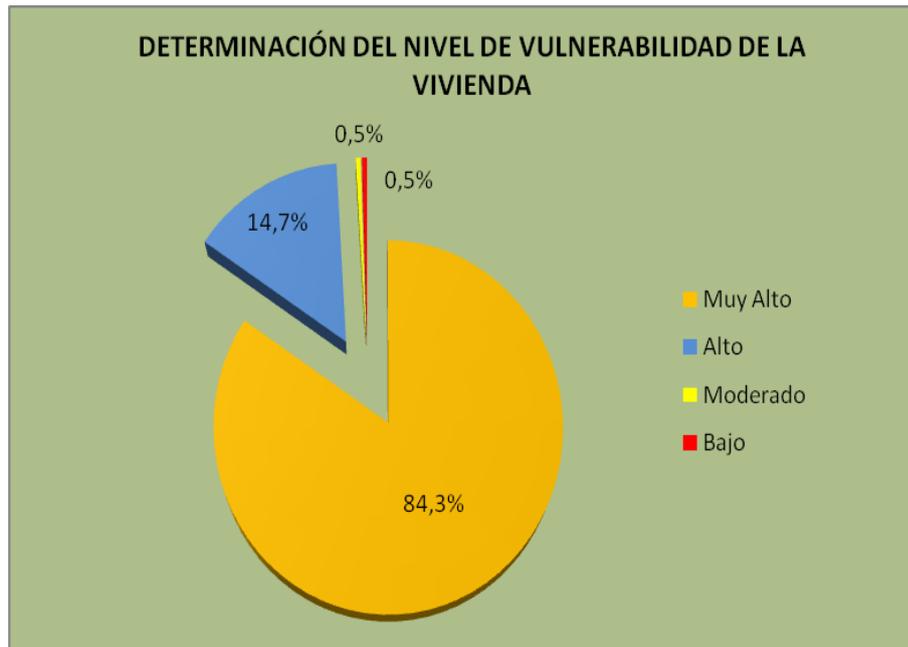
- Existen **528** viviendas con un **Nivel de vulnerabilidad Muy Alto**.
- Existen **92** viviendas con un **Nivel de vulnerabilidad Alto**.
- Existen **3** viviendas con un **Nivel de vulnerabilidad Moderado**.
- Existen **3** viviendas con un **Nivel de vulnerabilidad Bajo**.

Haciendo un desagregado de las cantidades obtenidas, tenemos que en el 99% de las viviendas verificadas se halló una vulnerabilidad muy alta, y alta. Indicando la gravedad de las construcciones en el distrito y su capacidad de respuesta ante un sismo.
