INSTITUTO NACIONAL DE DEFENSA CIVIL
DIRECCION NACIONAL DE PREVENCIÓN
UNIDAD DE ESTUDIOS Y EVALUACION DE RIESGOS

**ESTUDIO PARA DETERMINAR EL NIVEL DE
VULNERABILIDAD FÍSICA ANTE LA PROBABLE
OCURRENCIA DE UN GRAN SISMO DE GRAN
MAGNITUD: DISTRITO DE PUENTE PIEDRA**

ESTUDIO TÉCNICO N° 15

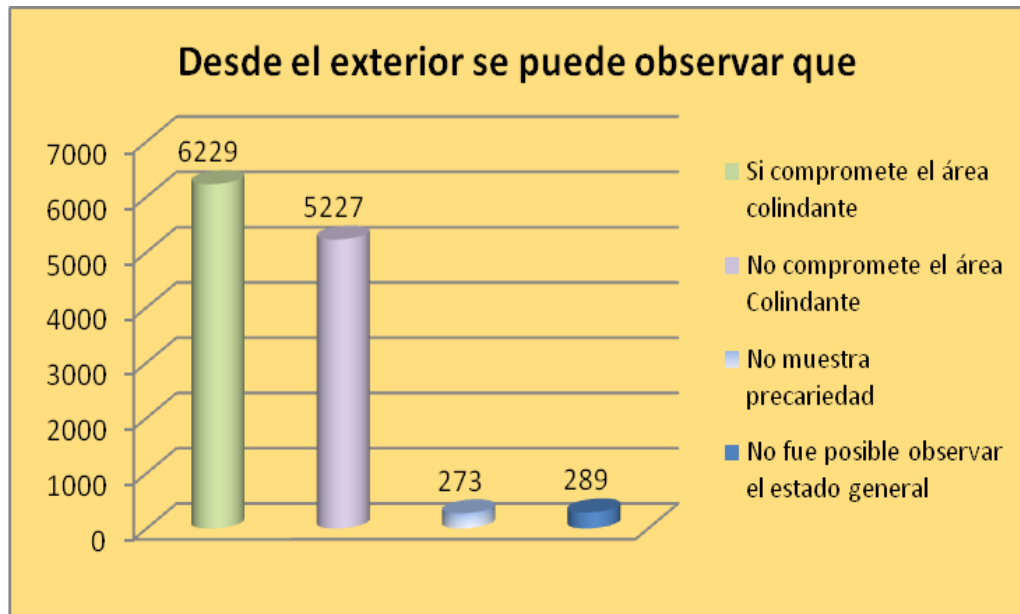
- Ante colapso, **6,229** viviendas **Sí** comprometerían el área colindante.
- Existen **5,227** viviendas que ante un colapso **No** comprometerían el área Colindante.
- Existe **273** viviendas que **No** muestran precariedad.
- Existen **289** viviendas que **No fue posible** observar su estado general.

Esta información nos indica que de producirse un evento como un sismo, probablemente las rutas de evacuación sean bloqueadas por el colapso de las viviendas.

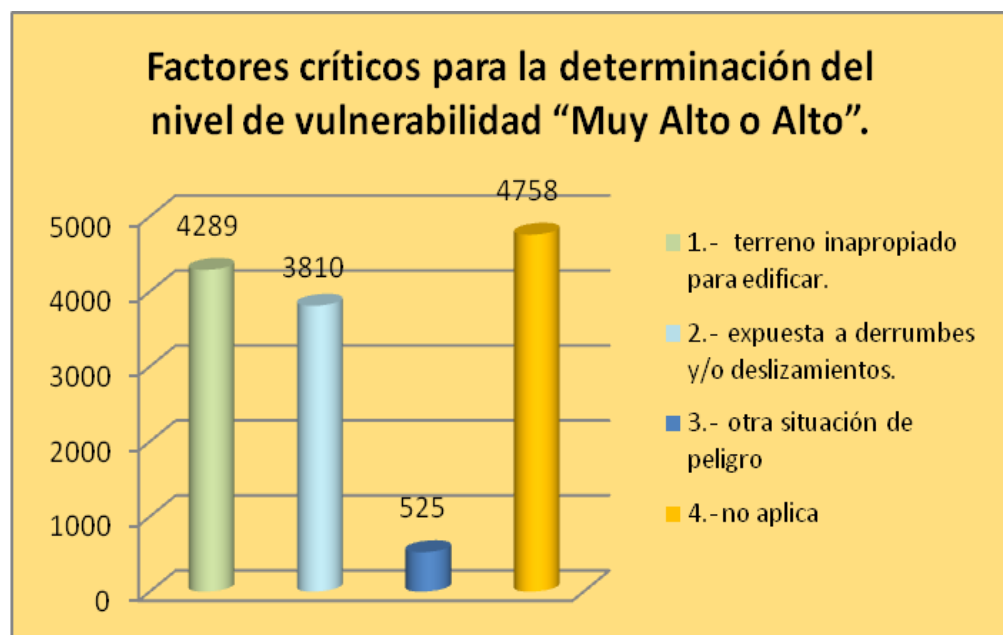
- Existen 4,289 viviendas que se encuentran en un terreno inapropiado para edificar.
- Existen 3,810 viviendas que se encuentran en una ubicación expuesta a derrumbes y/o deslizamientos.
- Existen 525 viviendas que se encuentra en otra situación.
- Existen 4,758 viviendas que no presentan factores críticos para la determinación del nivel de vulnerabilidad.

Este cuadro nos indica que 8,624 viviendas que han sido verificadas tienen muy alta o alta vulnerabilidad, por estar asentadas en terrenos inapropiados, estar expuestos a derrumbes y deslizamientos u otro peligro.

Lo que conlleva que al producirse un sismo, estas viviendas tengan mayor probabilidad de colapsar.

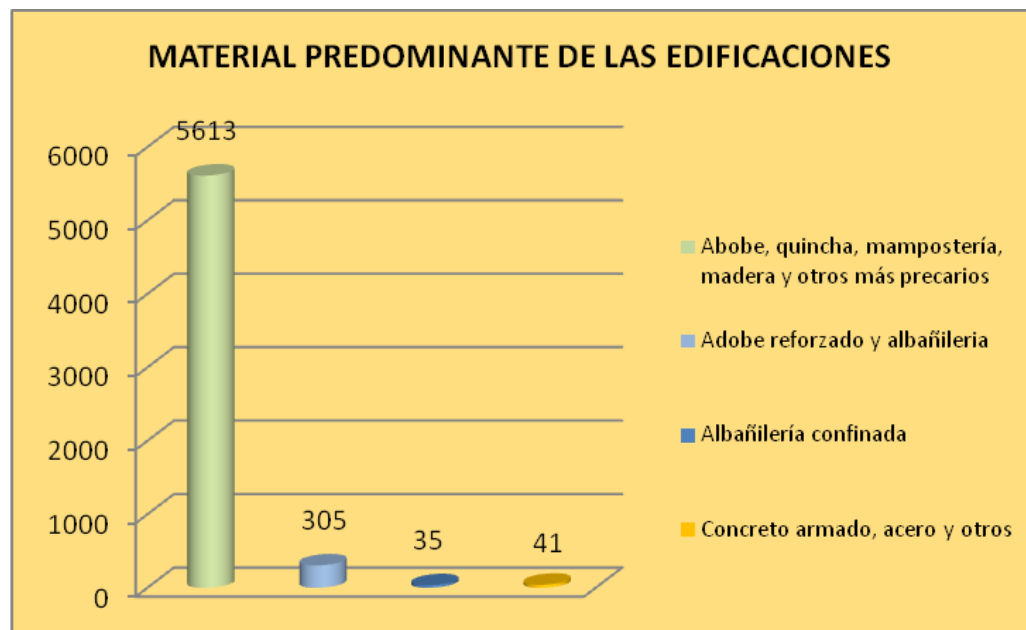
Como se muestra en el gráfico, del total de edificaciones verificadas, se han determinado que **5,613** viviendas presentan materiales de adobe, quincha, mampostería, madera y otros, predominando las viviendas de adobe, lo cual nos indica que ante la ocurrencia de un sismo, éstas son altamente probables a colapsar.

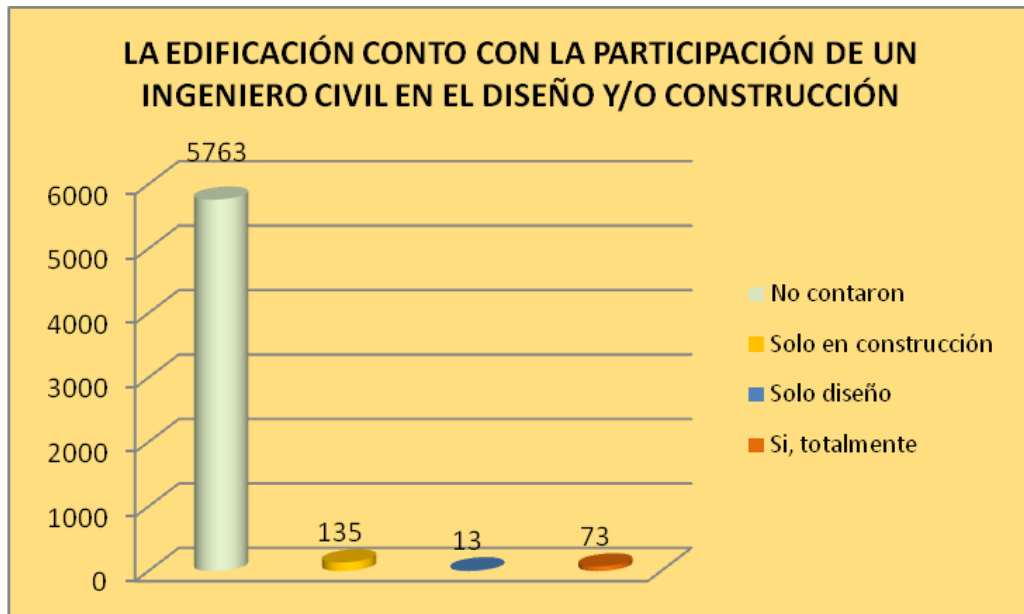
- En **5,763** viviendas **No** contaron con la participación de un Ingeniero Civil.
- En **135** viviendas contaron con la participación de un Ingeniero Civil sólo en la construcción,
- En **13** viviendas **Sólo** contaron con la participación de un Ingeniero Civil, en la parte de diseño.
- En **73** viviendas **Si** se contó totalmente con la participación de un Ingeniero Civil.

La información anterior nos indica que un **96.3%** (5,763 viviendas) de las edificaciones que han sido verificadas, ha sido construido informalmente o con el apoyo de obreros de construcción, y sin el asesoramiento técnico de profesionales.

Por lo que presentan una vulnerabilidad Alta a Muy Alta ante la ocurrencia de sismo.

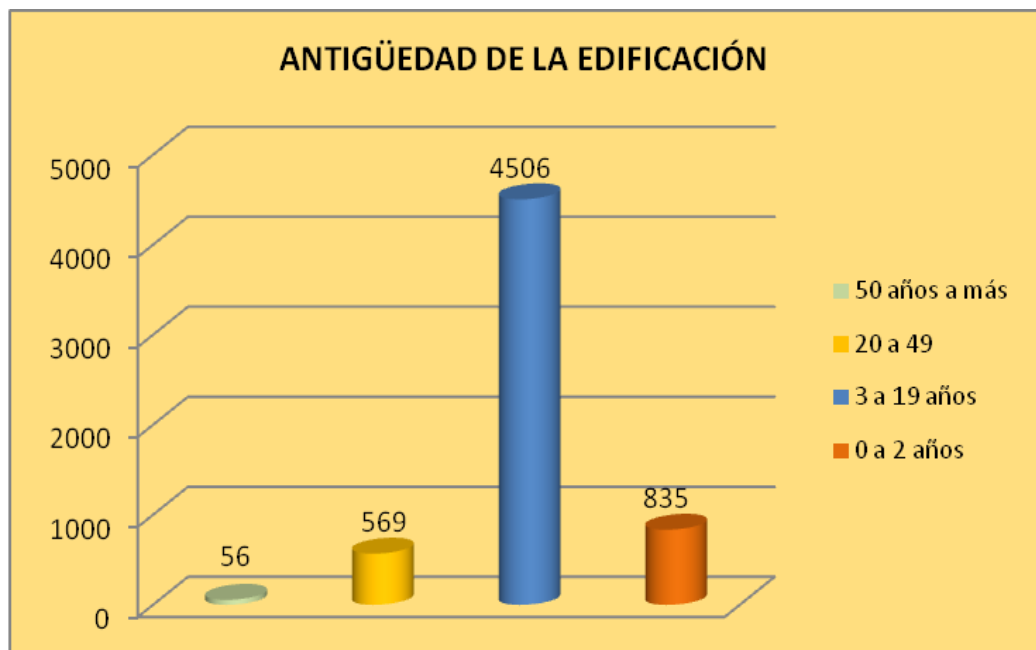
- De 50 a más años de antigüedad, existen 56 viviendas.
- De 20 a 49 años de antigüedad, existen 569 viviendas.
- De 3 a 19 años de antigüedad, existen 4,506 viviendas.
- De 0 a 2 años de antigüedad, existen 835 viviendas.

El 1% de las viviendas que han sido verificadas en el distrito de Puente Piedra tienen una antigüedad mayor de 50 años; el 10% cuenta con una antigüedad entre 20 y 49 años; el 76% tiene una antigüedad de 3 a 19 años; y el 14% tiene una antigüedad de hasta 2 años, por lo que se considera que un gran porcentaje de edificaciones tienen vulnerabilidad muy alta ante la ocurrencia de un evento sísmico de gran magnitud.

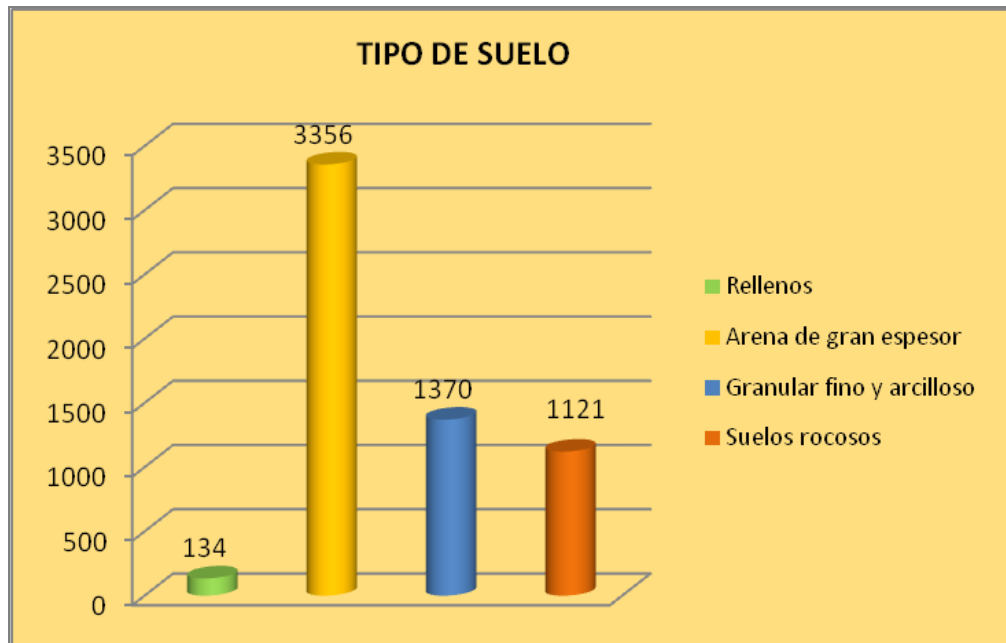
- Se verificaron **134** viviendas construidas en **Rellenos**.
- **3356** viviendas construidas sobre **Arena de gran espesor**.
- **1370** viviendas construidas sobre suelos **Granular fino y arcilloso**.
- **1121** viviendas construidas sobre **Suelos rocosos**.

Un 19% (1,121) de las viviendas que han sido verificadas, están asentadas sobre terreno de fundación de buena capacidad portante (roca), por lo que al estar construidas en suelos de alta capacidad portante que superan los 4 Kg/cm² aproximados de carga de trabajo se encuentran con mayor posibilidad de asimilar los sismos, que aquellas que han sido edificadas en un terreno de relleno o estratos arenosos de gran espesor.

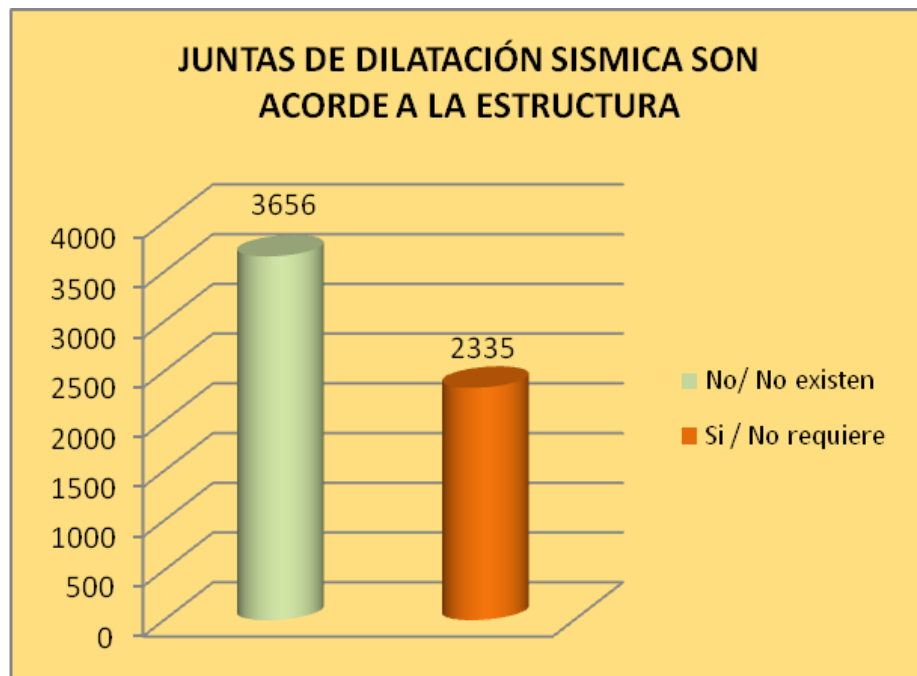
- ✓ 3,656 casos de viviendas donde las juntas de dilatación sísmicas **No** son acorde o **No** existen en la estructura.
- ✓ 2,335 casos de viviendas donde las juntas de dilatación sísmicas **Sí** existen o **No** lo requiere

Las viviendas verificadas construidas con materiales precarios (adobe, quincha, madera, y otros) en un 61% no han considerado las juntas de dilatación sísmica. Muy probablemente se ha tomado este criterio debido a que no es representativo para viviendas construidas con estos tipos de material.

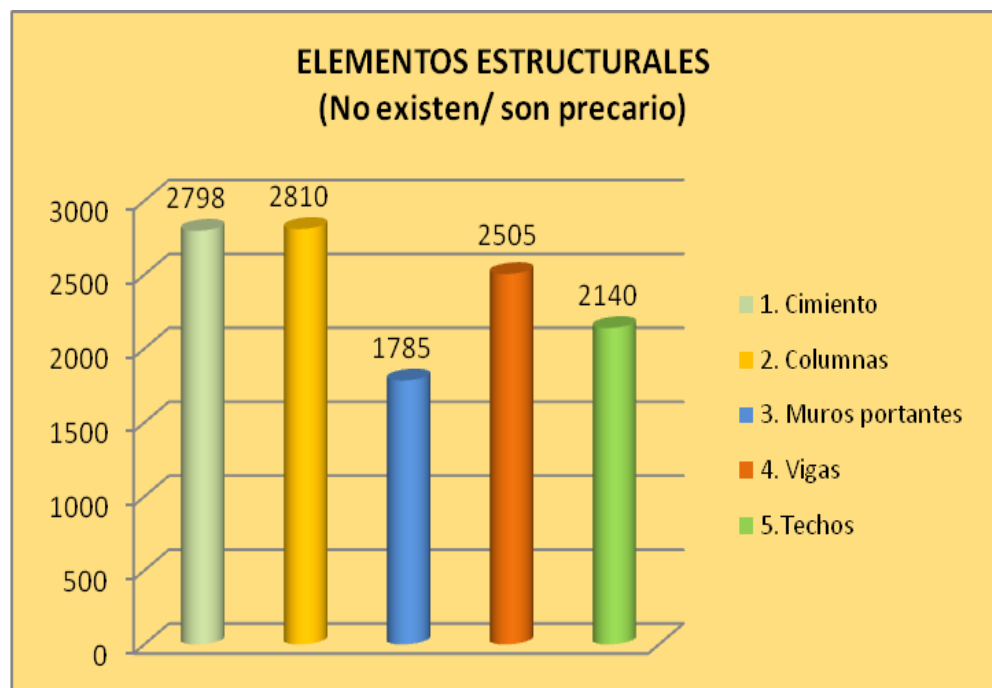
- Se observó que 2,798 viviendas no tienen o su cimentación es precaria.
- Se observó que 2,810 viviendas con deficiencias en las columnas.
- Se observó que 1,785 viviendas con deficiencias en los muros portantes.
- Se observó que 2,505 viviendas con deficiencias en las vigas.
- Se observó que 2,140 viviendas con deficiencias en los techos.

De estas cinco alternativas, las que se enmarcan en los puntos uno, dos y tres representan el 61%, presentando un mayor nivel de vulnerabilidad ante un sismo de gran magnitud, por carecer o ser precaria su cimentación.

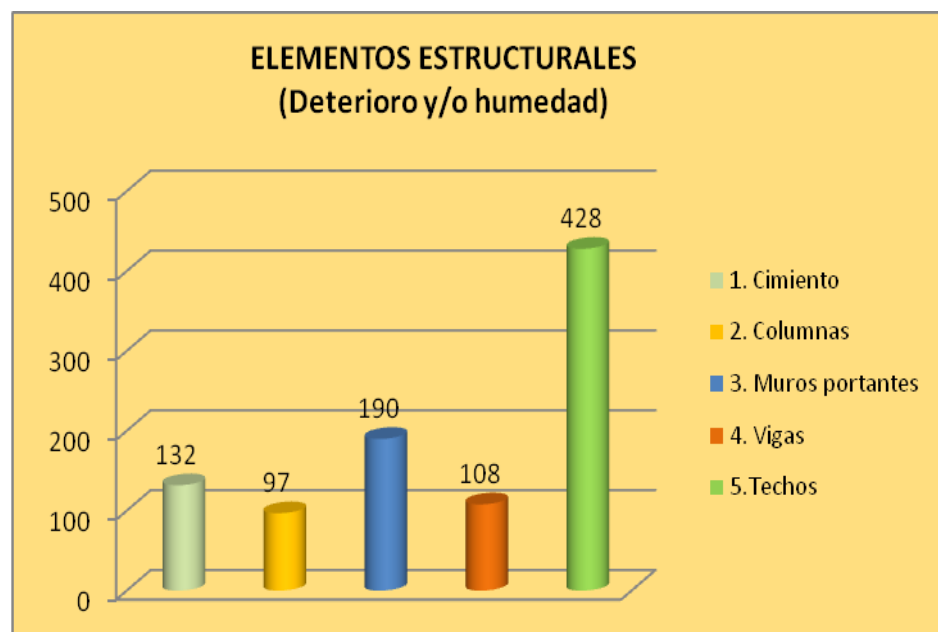
- Se observó que 132 viviendas presentan humedad o deterioro en el cimiento.
- Se observó que 97 viviendas presentan humedad o deterioro en las columnas.
- Se observó 190 viviendas presentan humedad o deterioro en los muros portantes.
- Se observó 108 viviendas presentan humedad o deterioro en las vigas.
- Se observó 428 viviendas presentan humedad o deterioro en los techos.

Del total de observaciones, la mayor incidencia de casos se centra en el deterioro y/o humedad de los Techos, con un 45%, vulnerabilidad que se incrementaría en el caso de las viviendas que

además tienen la cimentación y las columnas en el mismo estado de afectación, haciéndolas menos resistentes ante la presencia de un sismo.

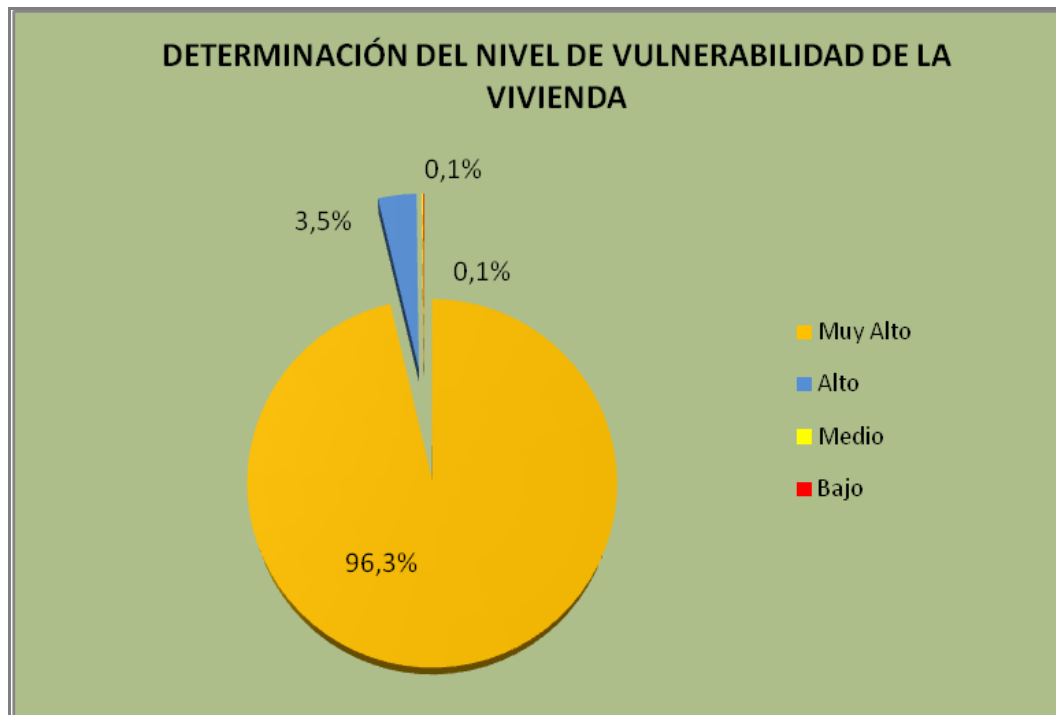
- Existen **5,772** viviendas con un **Nivel de vulnerabilidad Muy Alta.**
- Existen **209** viviendas con un **Nivel de vulnerabilidad Alta.**
- Existen **8** viviendas con un **Nivel de vulnerabilidad Media.**
- Existen **5** viviendas con un **Nivel de vulnerabilidad Baja.**

Haciendo un desagregado de las cantidades obtenidas, tenemos que en el 99.8% de las viviendas verificadas se halló una vulnerabilidad muy alta, y alta. Indicando la gravedad de las construcciones en el distrito y su capacidad de respuesta ante un sismo.
