**ESTUDIO DE LA ZONA AFECTADA POR EL  
TERREMOTO DE PISCO**

**AGOSTO 15 DEL 2007**

**MISIÓN  
CERESIS/UNESCO**

**INTENSIDADES Y DAÑOS DEL TERREMOTO**

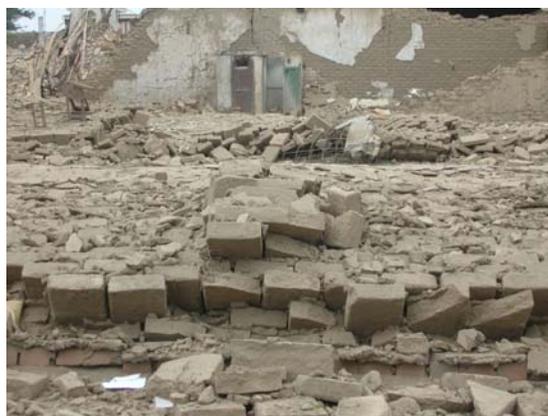
Durante la inspección se pudo comprobar que este tipo de vivienda es mayoritariamente de un piso y se construye con unidades de barro secadas al sol, fabricadas con una tierra limosa con un contenido importante de arena sin incluir paja en su composición, estos adobes se unen con un mortero de barro fabricado con el mismo tipo de suelo al cual se agrega más arena. El resultado es una albañilería de baja adherencia entre las unidades y el mortero, como se comprueba al observar el estado de los adobes en los muros que han sufrido vaciamiento, ver Figura 2.

**Figura 2. Muestra de la baja adherencia en las construcciones de adobe.**

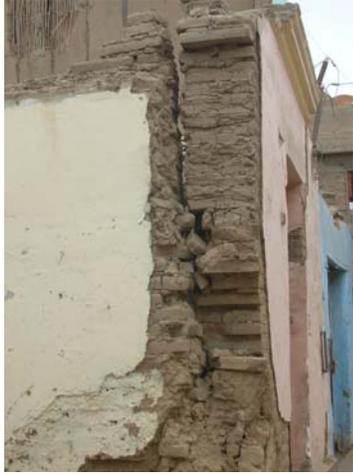
*Detalle encuentro de muros- Sin conexiones dentadas entre sí.*

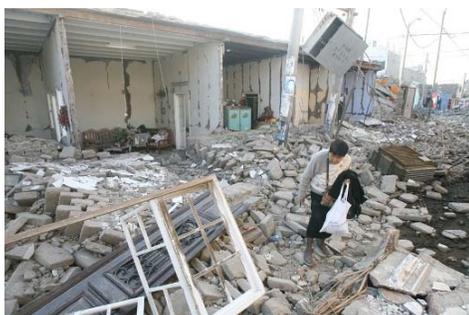
*Daño Clase 5 - Pisco*

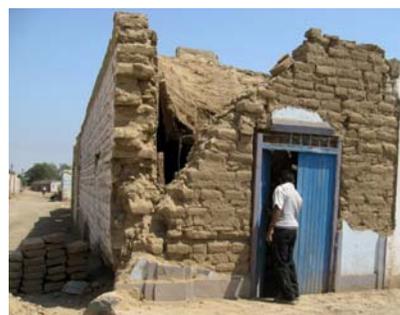
*Daño Clase 4 - Coayllo*

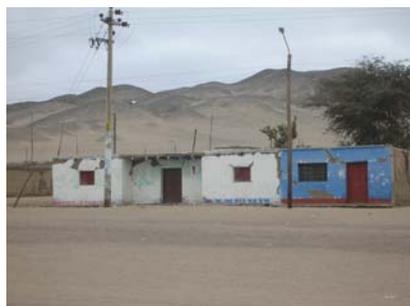
*Daño Clase 2 - Ocucaje*

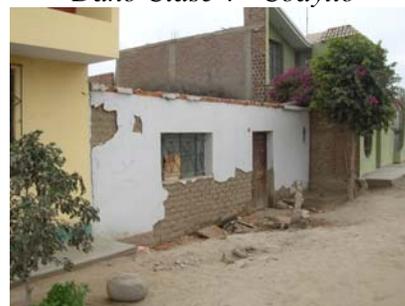
*Clase 1- Pachacutec*

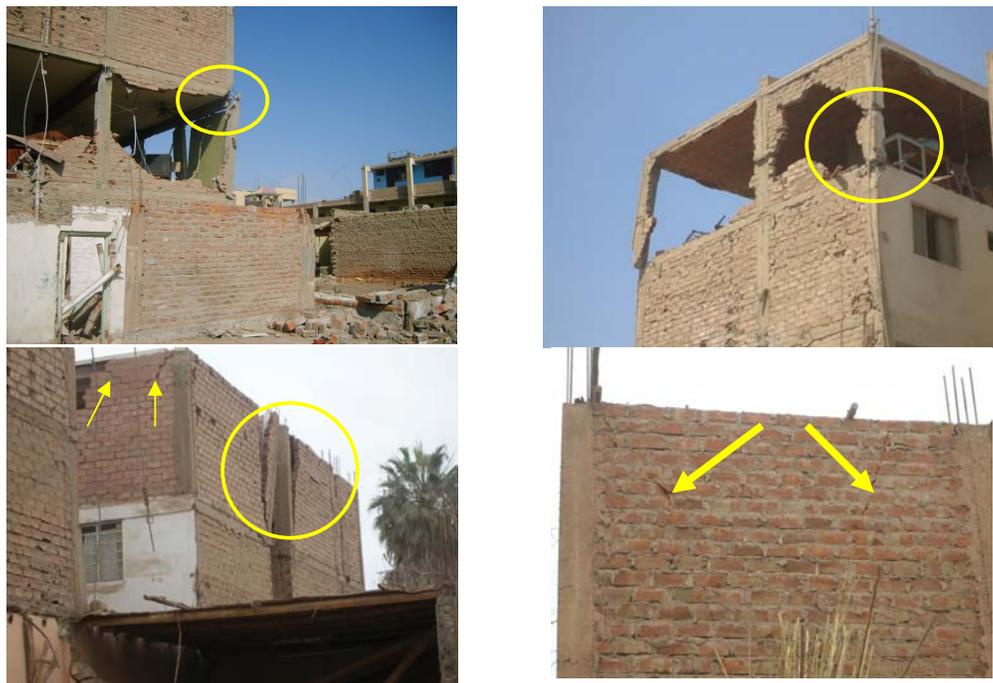
confinamiento. Algunos de estos defectos, se observaron en edificios ubicados en la zona epicentral, como se muestra en las fotos superiores de la Figura 11.

Otro daño observado se debe a la falta de la cadena o viga collar (Collarín) en el borde superior de los muros del último piso, normalmente el segundo piso de las viviendas del tipo unifamiliar. Debido a la falta de este elemento, el paño se agrieta producto de las acciones perpendiculares a su plano, como se muestra en las fotos inferiores de la Figura 11.

**Figura 11. Daños en edificios de albañilería reforzada**

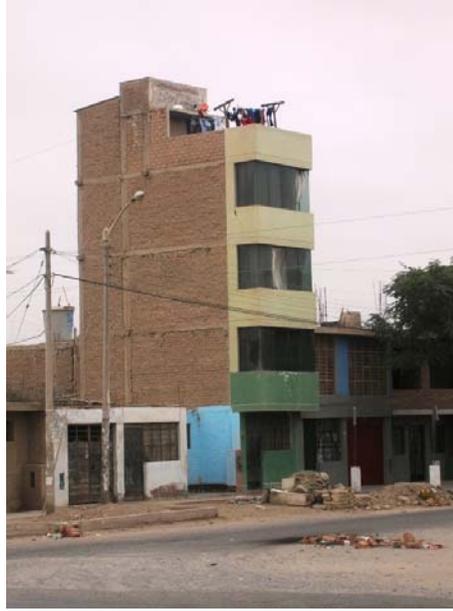
*Ica*

Una característica preocupante de los edificios de albañilería reforzada es su reducida densidad de muro, especialmente en la dirección paralela a la fachada, esta situación se produce por el escaso frente que poseen los sitios donde se construyen estas viviendas. Esta limitación puede ser crítica en la medida que aumente el número de piso, como es el caso de la construcción ubicada en la ciudad de Ica que se muestra en la Figura 12.

**Figura 12:** Ejemplo de edificio de albañilería con reducida densidad de muro en la dirección de su fachada

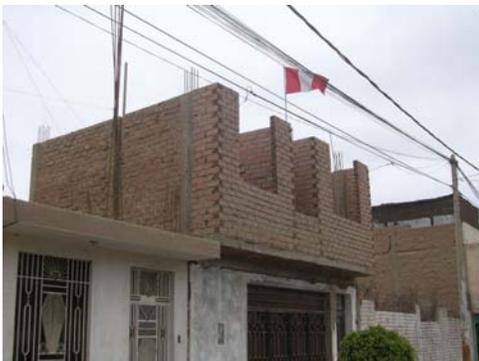
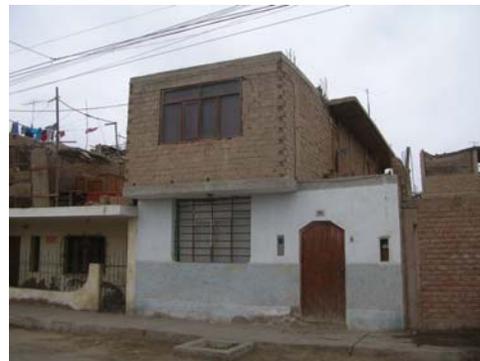
Este tipo de albañilería se utiliza principalmente en los tabiques de albañilería existentes en las fachadas de edificios con voladizo, ver Figura 13. En la zona epicentral, especialmente en la ciudad de Pisco se pudo comprobar que un número importante de estos tabiques se dañaron severamente, como se muestra en la Figura 14. El daño observado lo producen las acciones sísmica que actúan perpendicular al plano de la fachada y se debe a que estos tabiques, por lo general, se apoyan contra tabiques perpendiculares a través de una conexión dentada, como se aprecia en la Figura 13, la que resulta insuficiente para evitar el vaciamiento del tabique.

**Figura 13.** Muestra de tabiques de fachada en voladizo

Aún cuando estas fachadas en voladizo no forman parte de la estructura sismorresistente, es conveniente que se utilice alguna técnica de refuerzo de modo de evitar su vaciamiento considerando los riesgos que ello representa para los transeúntes.

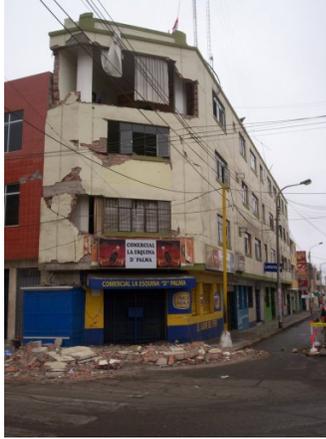
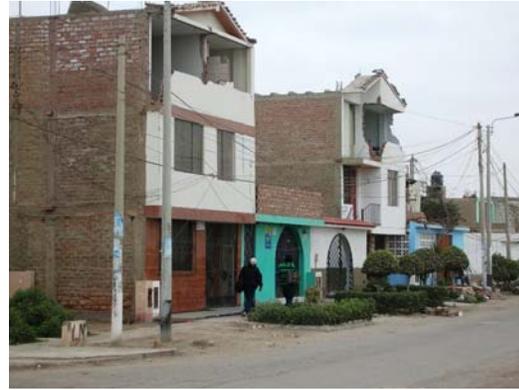
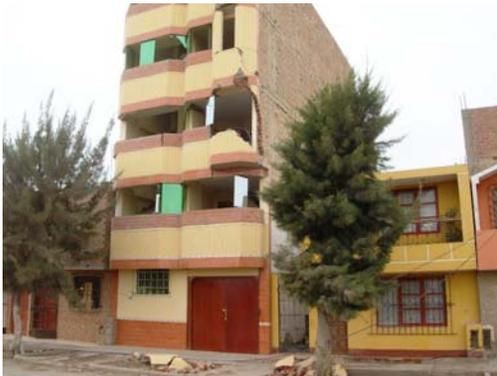
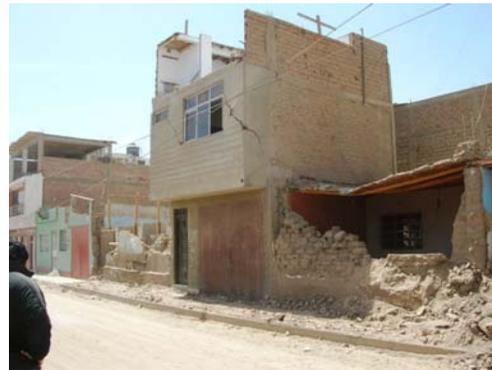
**Figura 14. Daños en tabiques de fachada en voladizo**

La situación anterior se hace más crítica a medida que aumenta el número de pisos, como se pudo comprobar en la ciudad de Pisco y Chincha Alta al presentarse estos daños en los pisos superiores de los edificios.

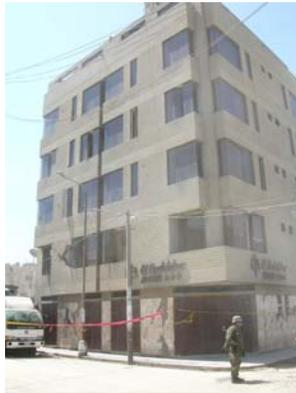
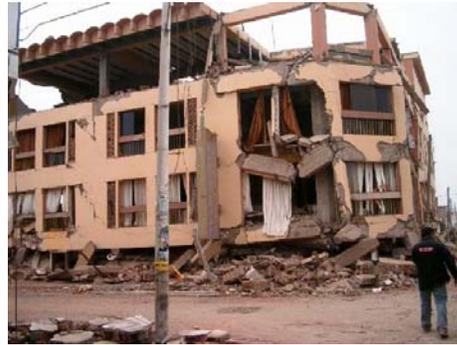
Como se pudo comprobar durante la visita, la presencia de estas tabiquerías fue fundamental en muchos casos para garantizar la estabilidad del edificio, mientras los tabiques no presentaron destrucción total o parcial. En aquellos casos en los que los tabiques sufrieron destrucción parcial o total, se produjeron serios daños en las

columnas de hormigón armado, lo que significó el colapso de alguno de los pisos en los casos más extremos al producirse una falla del tipo “piso blando”. Algunos de los edificios de hormigón armado dañados se muestran en la Figura 15.

**Figura 15. Daños en edificios de Hormigón Armado**

En algunos edificios de hormigón armado, la situación destacada se vio favorecida por la falta de vigas en una de las direcciones de la planta, especialmente en los edificios con losas prefabricadas construidas con viguetas y bovedillas. En estos casos, las vigas en la dirección paralela a las viguetas no tienen más altura que el espesor de la losa, disminuyendo con ello la rigidez del edificio en esta dirección y aumentando en forma considerable las demandas de deformación de las columnas producto de sus dimensiones, más bien reducidas, y de su orientación (ejes más débil), situación que generó daños que se pueden clasificar como “destrucción parcial” según la descripción de la Tabla 3.

Teniendo en cuenta el daño observado en los edificios de hormigón armado de la ciudad de Pisco, es necesario revisar el uso este tipo de sistema estructural como estructura sismorresistente. Lo anterior se destaca debido a que de acuerdo con los daños observados su comportamiento fue inferior al observado en las viviendas de albañilería construidas por sus propietarios.

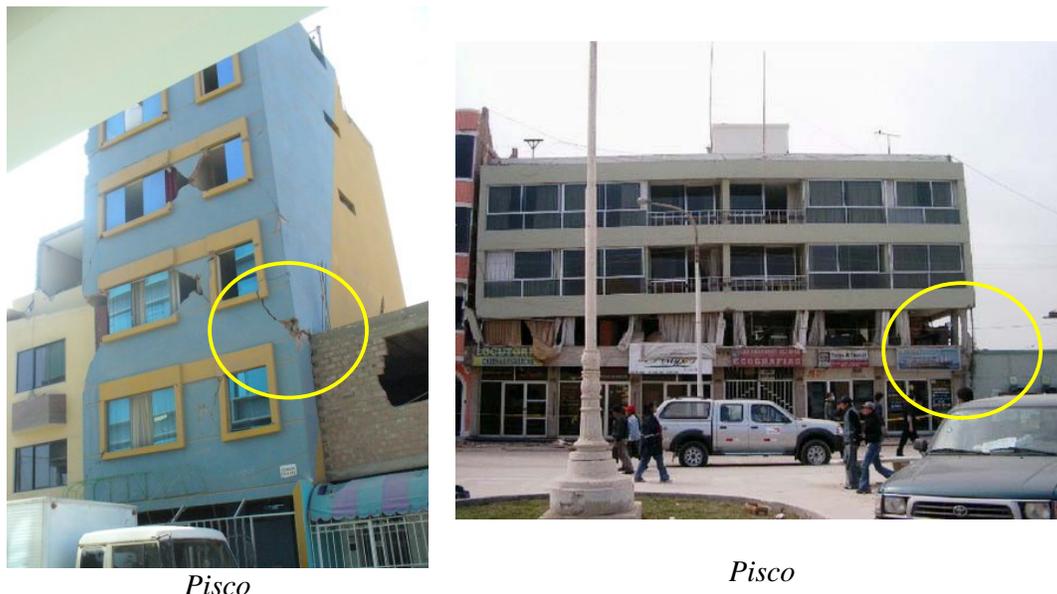
Otro tipo de daño observado en estos edificios se produjo por choque con edificios vecinos, como se muestra en la figura 17.

**Figura 17. Choque entre edificios**
