INDECI

INFORME 004-GIRED: SISMO EN PARURO - CUSCO

DESCRIPCIÓN BREVE

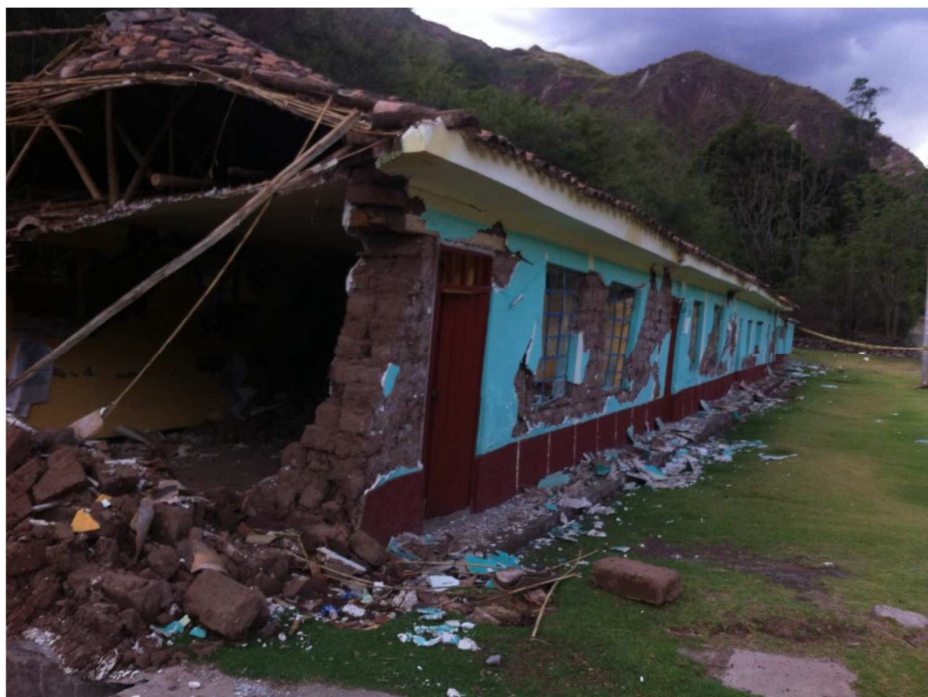
Foto 5. Aula colapsada en la CC-CUSIBAMBA.

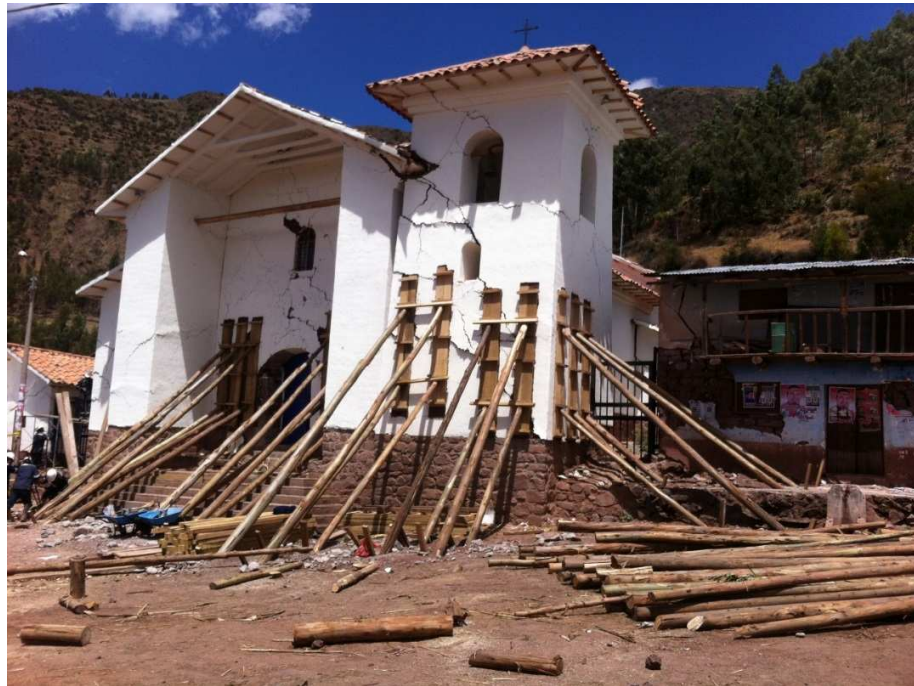
Foto 11: Apuntalamiento de la iglesia de la CC_MISCA por parte del equipo del Ministerio de Cultura.

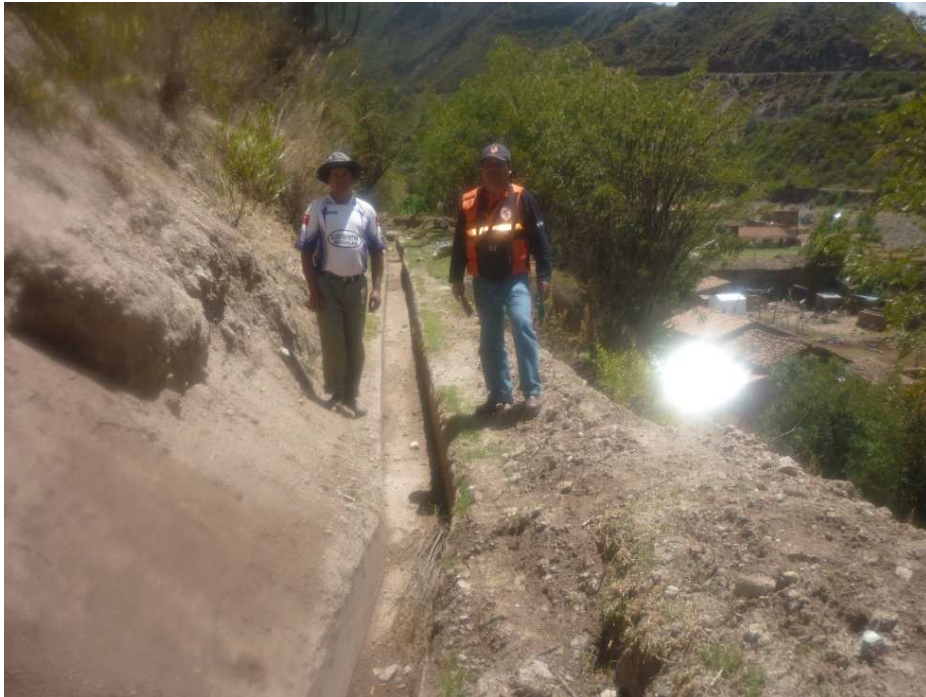
El equipo GIRED designado a movilizarse a la CC-CUSIBAMBA constato que el canal de riego Condebamba irriga a 50 has de cultivo y que en la progresiva se verifico la resquebrajadura del canal de concreto. Actualmente el canal no está operativo, necesitando su rehabilitación urgentemente.

Foto 15.- Canal presenta resquebrajadura o grietas.

Se identificaron canales de riego y reservorios nocturnos que han sido afectados por el sismo, los mismos requieren urgentemente su rehabilitación.

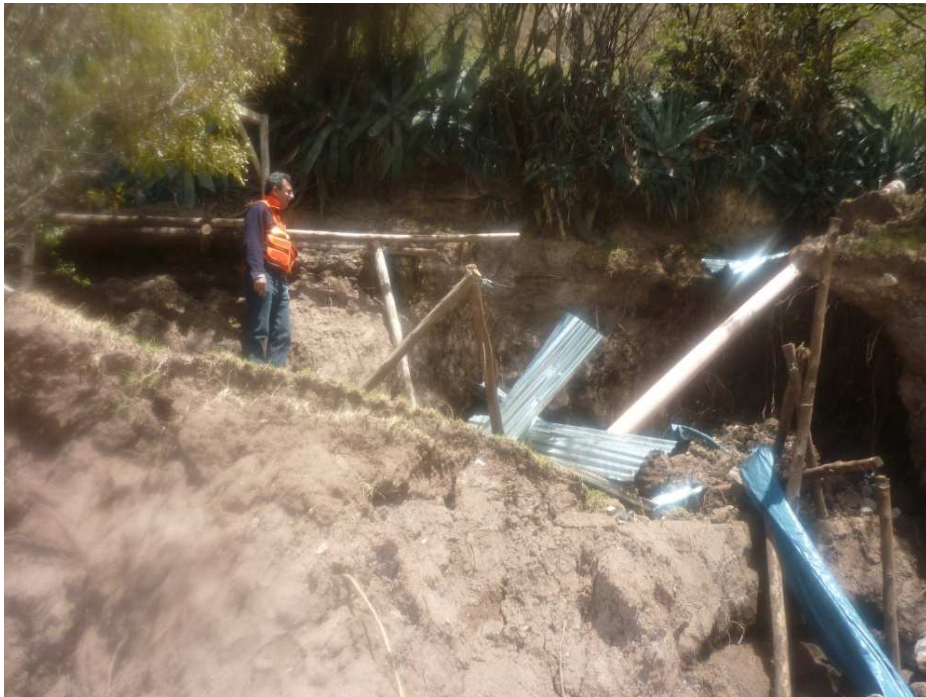
Foto 16.- Canal colapsado en un tramo aproximado de 80 ml.

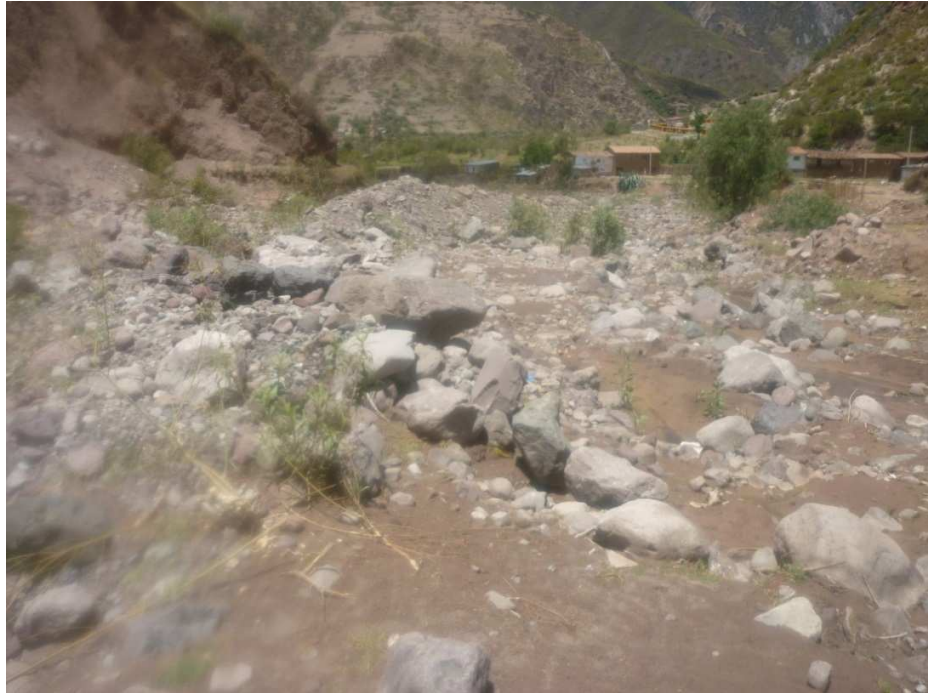
En la CC-CUSIBAMBA, el equipo GIRED verifico el cauce del rio Cusibamba (margen derecho) el cual es necesario su descolmatación, debido a que presenta un peligro para la población damnificada, ante la cercanía de las lluvias puede provocar desborde e inundaciones por el incremento de los caudales del rio.

Foto 17.- Cauce del río Cusibamba, se encuentra en peligro por desborde e inundaciones.

En la CC-CUSIBAMBA no se ha terminado los trabajos de descolmatación del cauce del rio por falta de maquinarias de las entidades públicas.

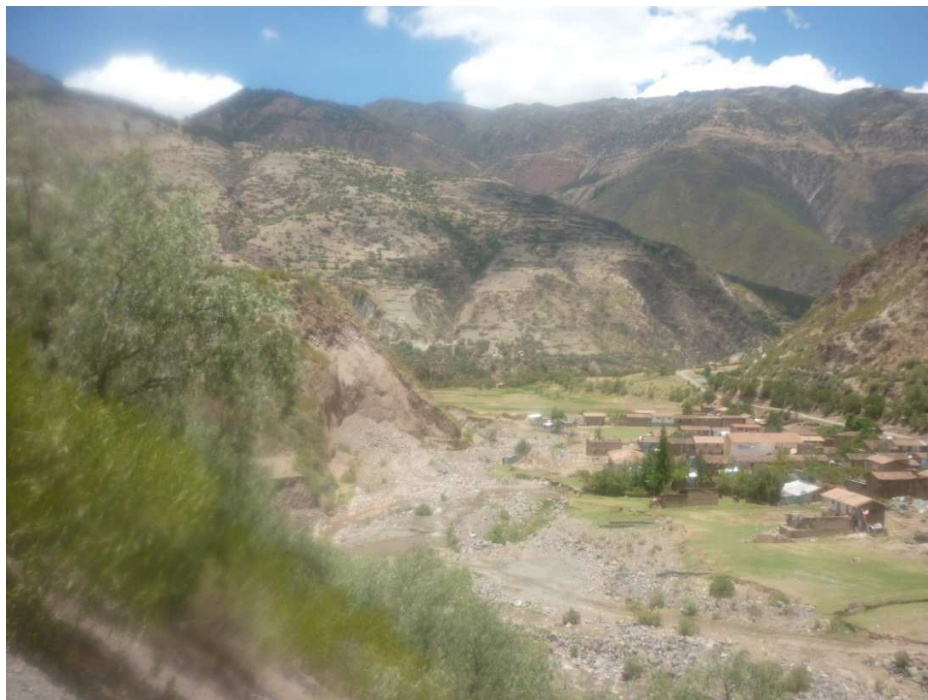
Foto 18. La descolmatación del río Cusibamba, requiere aprox. 600 ml.

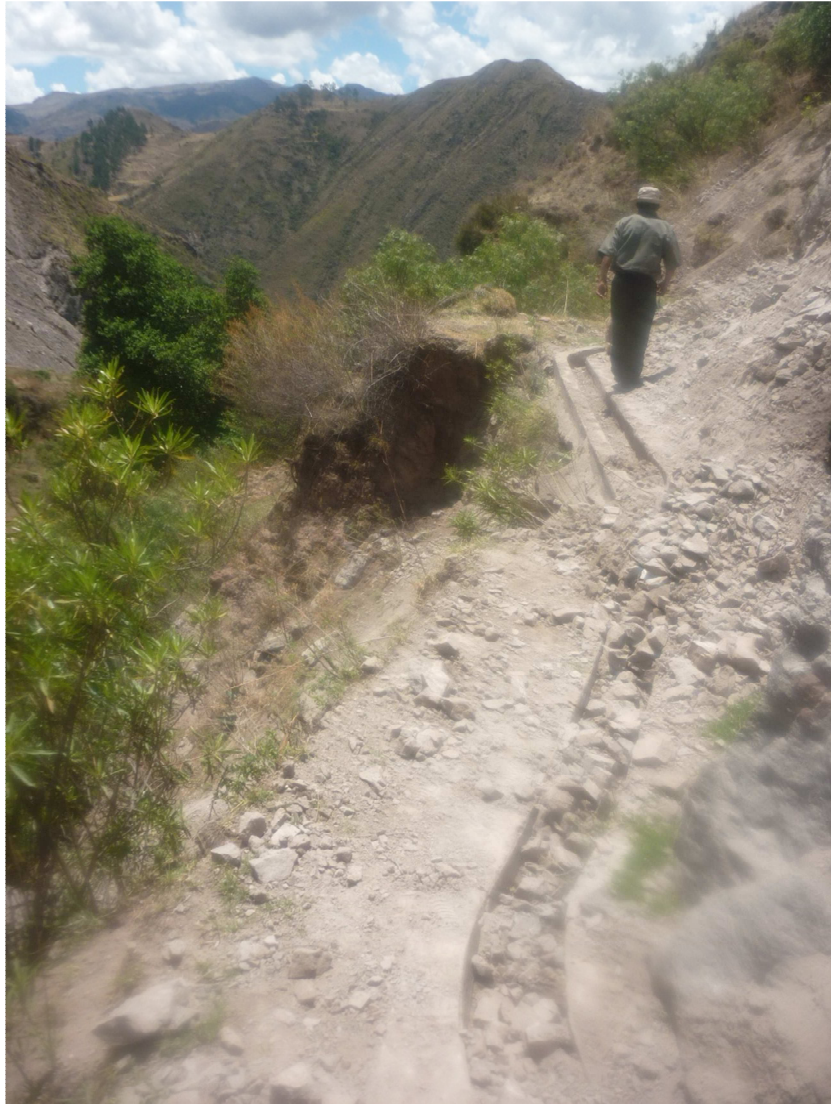
En la CC-MISCA se identificó tres canales de riego afectados y que deberán ser evaluados por las autoridades para su rehabilitación. En el canal de riego Patepanco se encuentra afectado por derrumbes de los taludes. El canal de riego Chinchayhuaicco margen izquierdo, se encuentra con derrumbes de las viviendas y de los taludes, su reservorio nocturno presenta grietas. Y el canal de riego Chinchayhuaicco margen derecho revestido de concreto, se encuentra afectado por derrumbes de taludes y su reservorio nocturno de forma tronco piramidal presenta grietas.

Foto 19. Canal de riego patepanco afectado en la CC-MISCA.
