ACTUALIZACION DEL MAPA DE PELIGROS, PLAN DE
USOS DEL SUELO ANTE DESASTRES Y MEDIDAS DE
MITIGACION DE
**CHINCHA ALTA, PUEBLO NUEVO, GROCIO
PRADO, SUNAMPE Y ALTO LARÁN**

INFORME FINAL

MAYO 2008

INSTITUTO NACIONAL DE DEFENSA CIVIL
INDECI

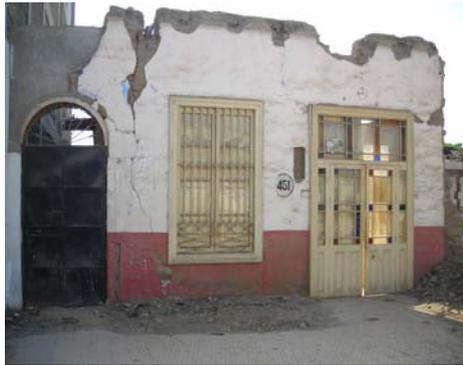
Sector 7 – Chinchá Alta

Vivienda de adobe colapsada ubicada en la tercera cuadra de la Calle Lima, Distrito de Chinchá Alta, quedando en pie algunos muros como la fachada. Esta vivienda muestra cierta antigüedad.

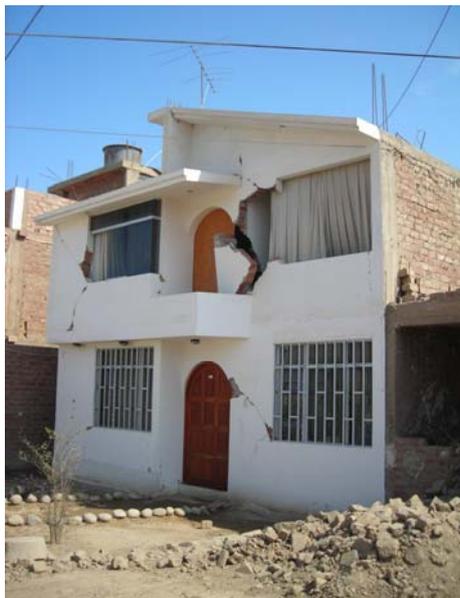
Sector 11 – Chinchá Alta

Vivienda de albañilería confinada severamente dañado, ubicada en la Urb. El Olivar, al oeste del núcleo urbano de Chinchá Alta. Las deficiencias en diseño se perfilan como principal motivo de afectación, como sucedió en las viviendas colindantes a ésta.

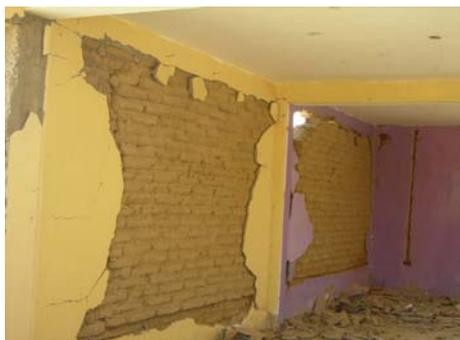
Sector 5 – Pueblo Nuevo

Vivienda de material heterogéneo: muros de adobe y concreto en vigas y columnas, que se ubica en el límite del barrio de San Isidro. Estas viviendas tipificadas como construcciones mixtas pierden rápidamente rigidez al desmoronarse los muros, problema de colapso en varias viviendas de la zona.

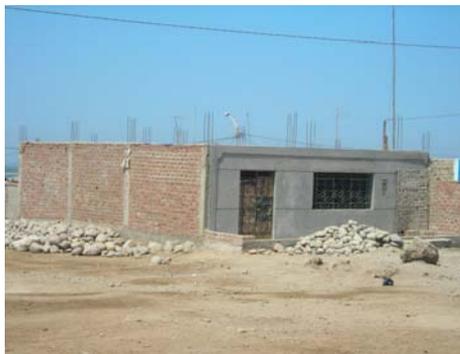
Sector 2 – Alto Larán

Vivienda de ladrillo ubicada en el AH. San Luis, no presenta daño estructural aparente. Este comportamiento es característico en las viviendas de ladrillo de planta regular y de un piso.

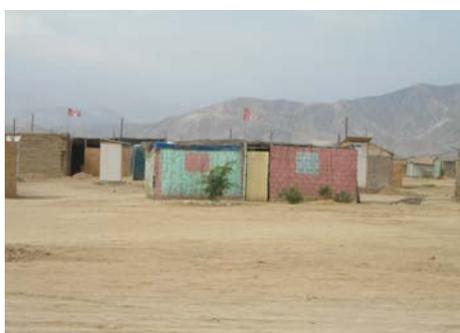
Sector 17 – Pueblo Nuevo

Vivienda de esteras ubicadas en la UPIS Satélite Primavera. Este tipo de viviendas no presentan daños considerables por el sismo. Los posibles daños han sido subsanados.

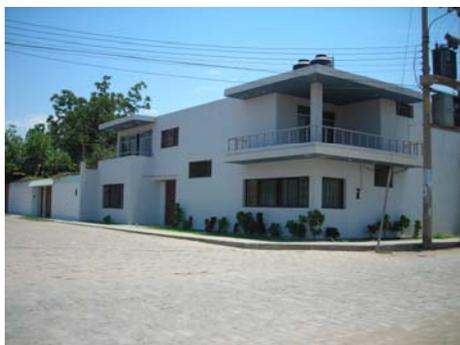
Sector 04 – Chinchita Alta

Vivienda de ladrillo ubicada en la Urb. Las Viñas, no presenta aparentemente daños considerables por el sismo, solo fisuras en esquinas o vanos, debido al diseño.

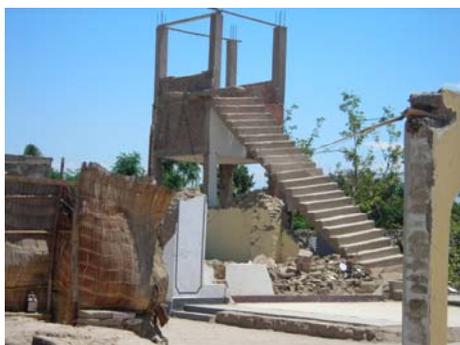
Sector 05 – Sunampe

Vivienda de construcción mixta adobe - ladrillo, ubicada a cuatro cuadras de la Plaza de Armas de Sunampe. Se puede apreciar parte de la estructura de ladrillo, a diferencia de la parte construida de adobe, destruida en su totalidad. Este tipo de construcción se presenta en la zona periférica de Sunampe.

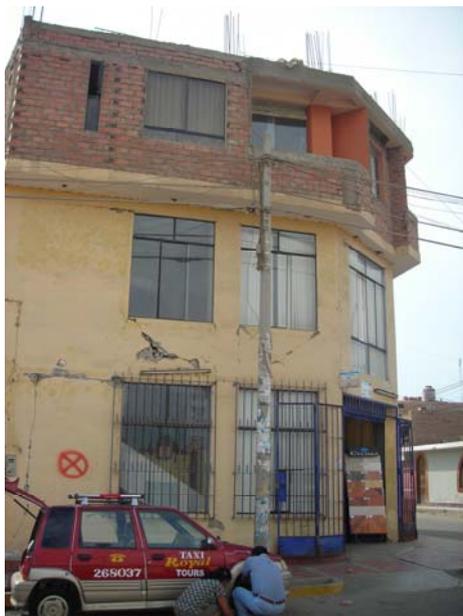
Sector 03 – Grocio Prado

Vivienda de ladrillo ubicado en la Av. 28 de Julio, a dos cuadras de la Plaza de Armas de Grocio Prado con deficiencias en diseño y sistemas constructivos.

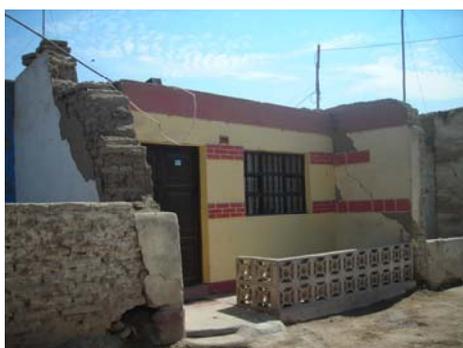
Sector 03 – Alto Larán

Vivienda de adobe ubicada a dos cuadras de Alto Larán, presenta daños considerables, sin llegar a colapsar.

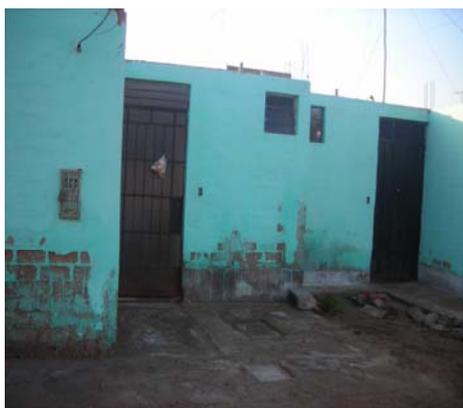
Sector 02 – Pueblo Nuevo

Viviendas de ladrillo de un piso ubicado en la Urb. Fernando León de Vivero, con daños menores ante el sismo, presentando afectación por salinidad del suelo.

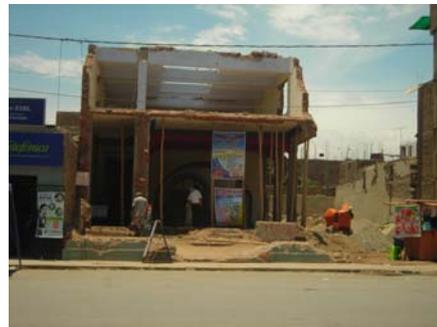
Pueblo Nuevo: Sector 12

Edificación nueva de ladrillo con severa afectación, por falla en los sistemas constructivos. Vista del Municipio de Pueblo Nuevo.
