MAPA DE PELIGROS DE LA CIUDAD DE BAÑOS DEL INCA

PROYECTO INDECI – PNUD PER /02/05 I
CIUDADES SOSTENIBLES

Informe Final

OCTUBRE 2004

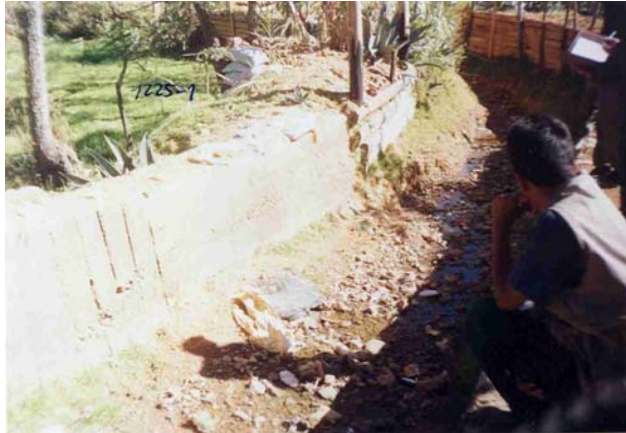
DEFENSAS RIBEREÑAS RUSTICAS CONSTRUIDAS POR LOS MORADORES PARA EVITAR INUNDACIONES PROVOCADAS POR LAS AVENIDAS EN LA QUEBRADA SECA TINGO MAYO, ALREDEDORES DE LA ZONA DE LAGUNA SECA.

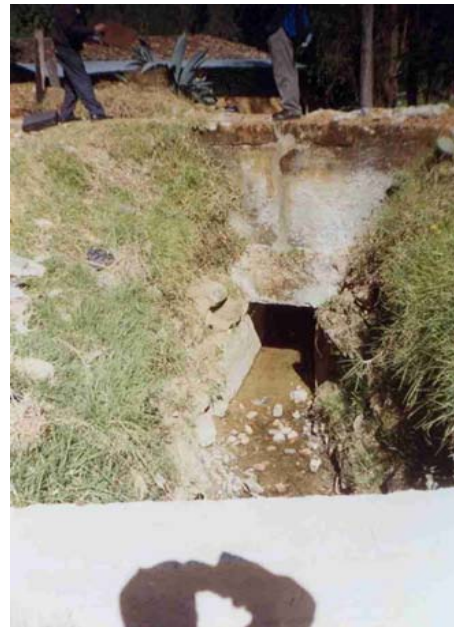
TRAMO CANALIZADO DE LA QUEBRADA SECA TINGO MAYO, EN EL PUNTO DONDE PASA POR ENCIMA DEL CANAL REMONTA 2

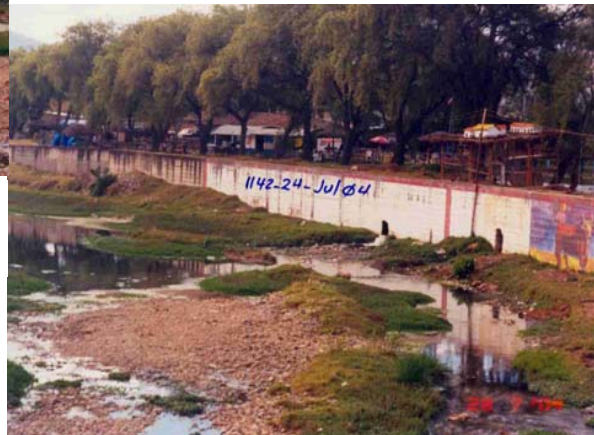
MARGEN IZQUIERDA DEL RIO CHONTA, PRESENCIA DE AGUAS NEGRAS FETIDAS, BASURA NO BIODEGRADABLE, ASI COMO PUNTOS DE EMISION DE AGUAS DE DESAGUE, AGUA DE LA LAGUNA Y PISCINAS

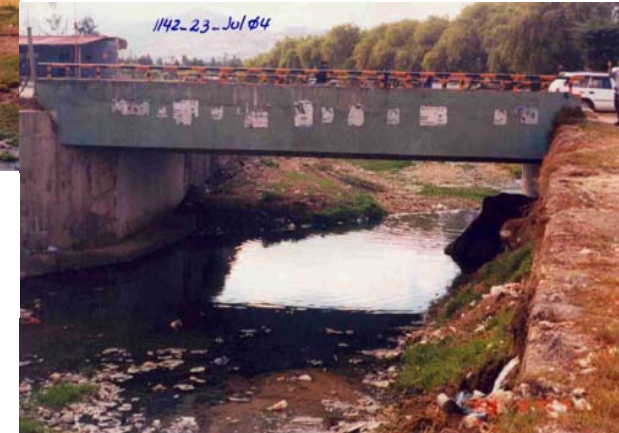
ACUMULACIONES DE AGUAS NEGRAS Y BASURA DEBAJO DEL PUENTE PRINCIPAL DE INGRESO AL BALNEARIO BAÑOS DEL INCA.
