CONVENIO UNSA - INDECI

Proyecto PER 98/018 PNUD - INDECI

EVALUACIÓN DE PELIGROS DE CHUQUIBAMBA

**EVALUACION DE PELIGROS
DE LA CIUDAD DE CHUQUIBAMBA**

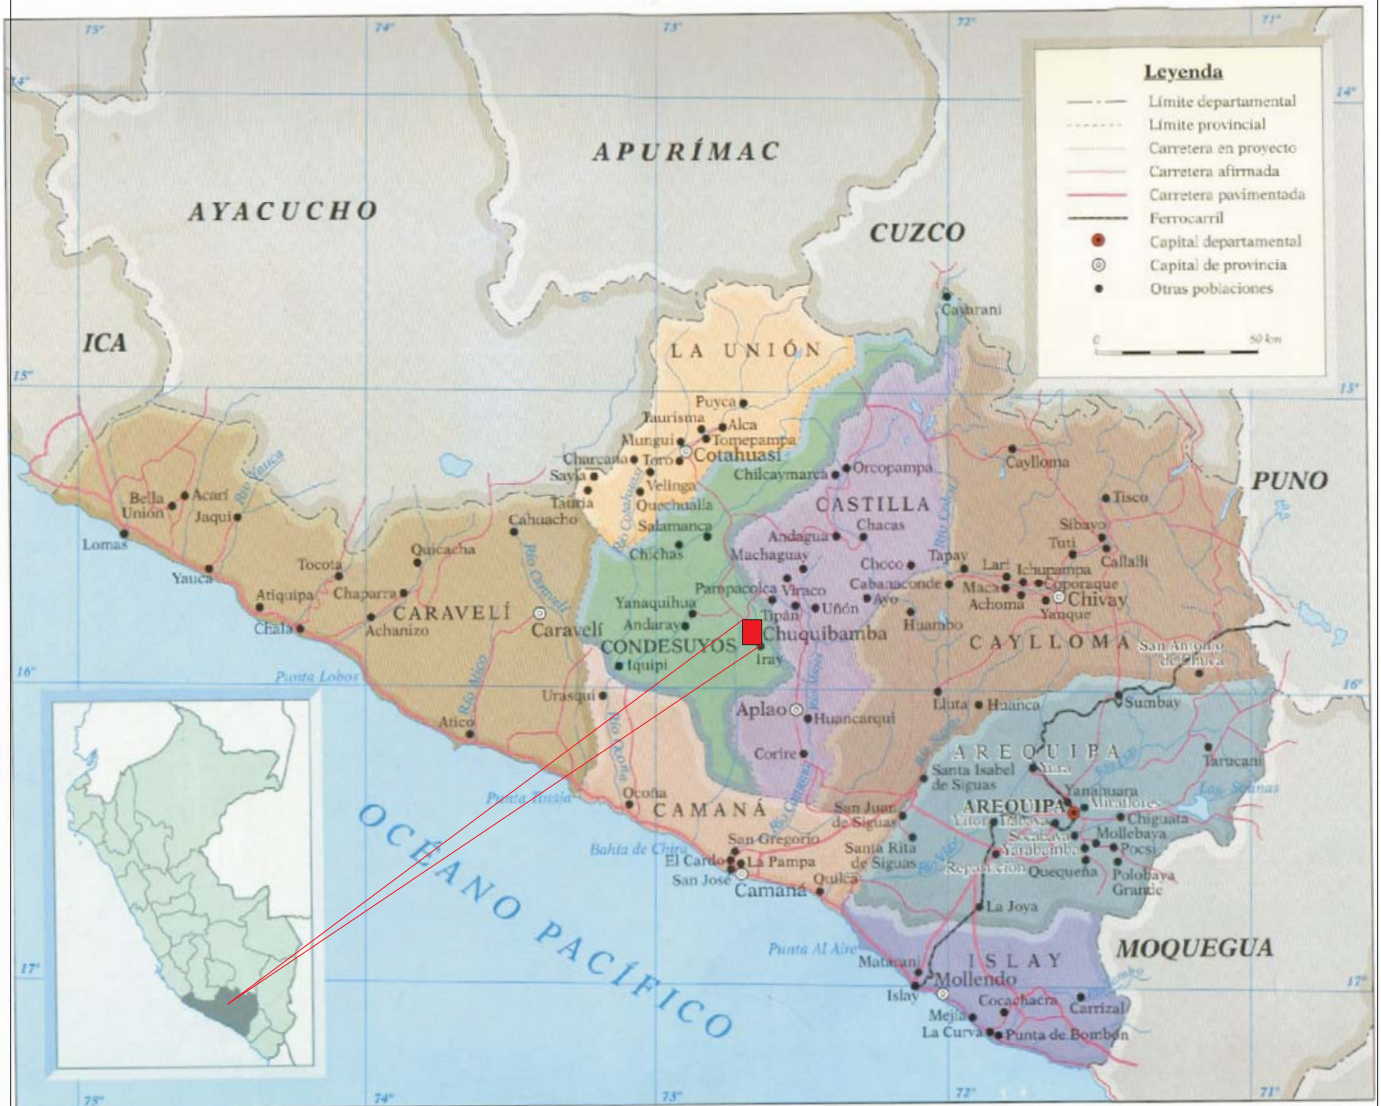
UNIVERSIDAD NACIONAL DE SAN AGUSTIN DE AREQUIPA INSTITUTO GEOFISICO - UNSA CONVENIO UNSA INDECI
	MAPA DE UBICACION DE LA ZONA DE ESTUDIO
Fecha: setiembre, 2001	Fig. N° 1

El área de estudio se encuentra ubicada en la Costa Sur del Perú (Fig. 1, foto 1,2,3 y 4) en la Provincia de Condesuyos, Departamento de Arequipa. La ciudad está emplazada en un gran circo de subsidencia de antiguos deslizamientos, limitada por la quebrada Huancucane y el río Grande, sobre suelos coluviales – proluviales a aluviales.

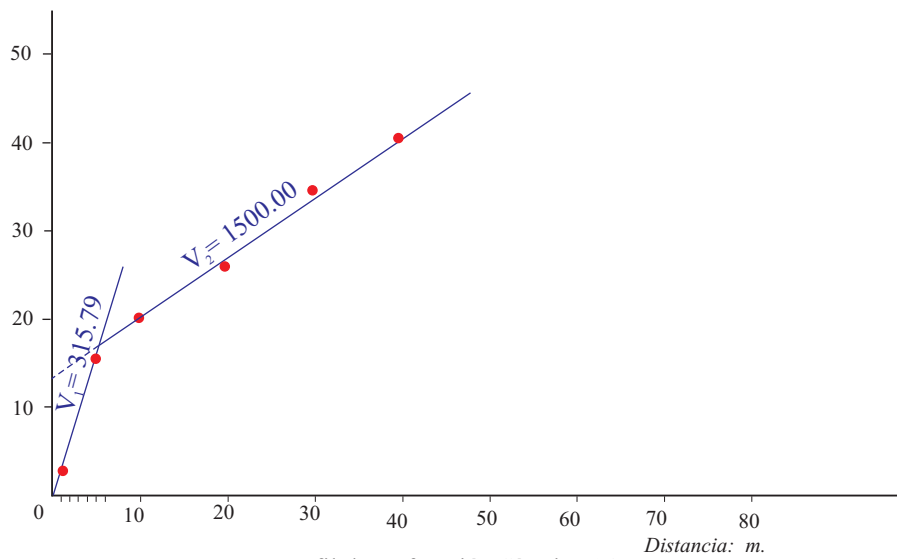
Perfil de Refracción Sísmica 04

CHUQUIBAMBA - RS 4
(Esq. La Mar - Callao)
