PROYECTO PNUD PER/02/051 00014426
CIUDADES SOSTENIBLES – PRIMERA ETAPA

ESTUDIO DE MAPA DE PELIGROS DE LA CIUDAD DE BARRANCA

INFORME FINAL

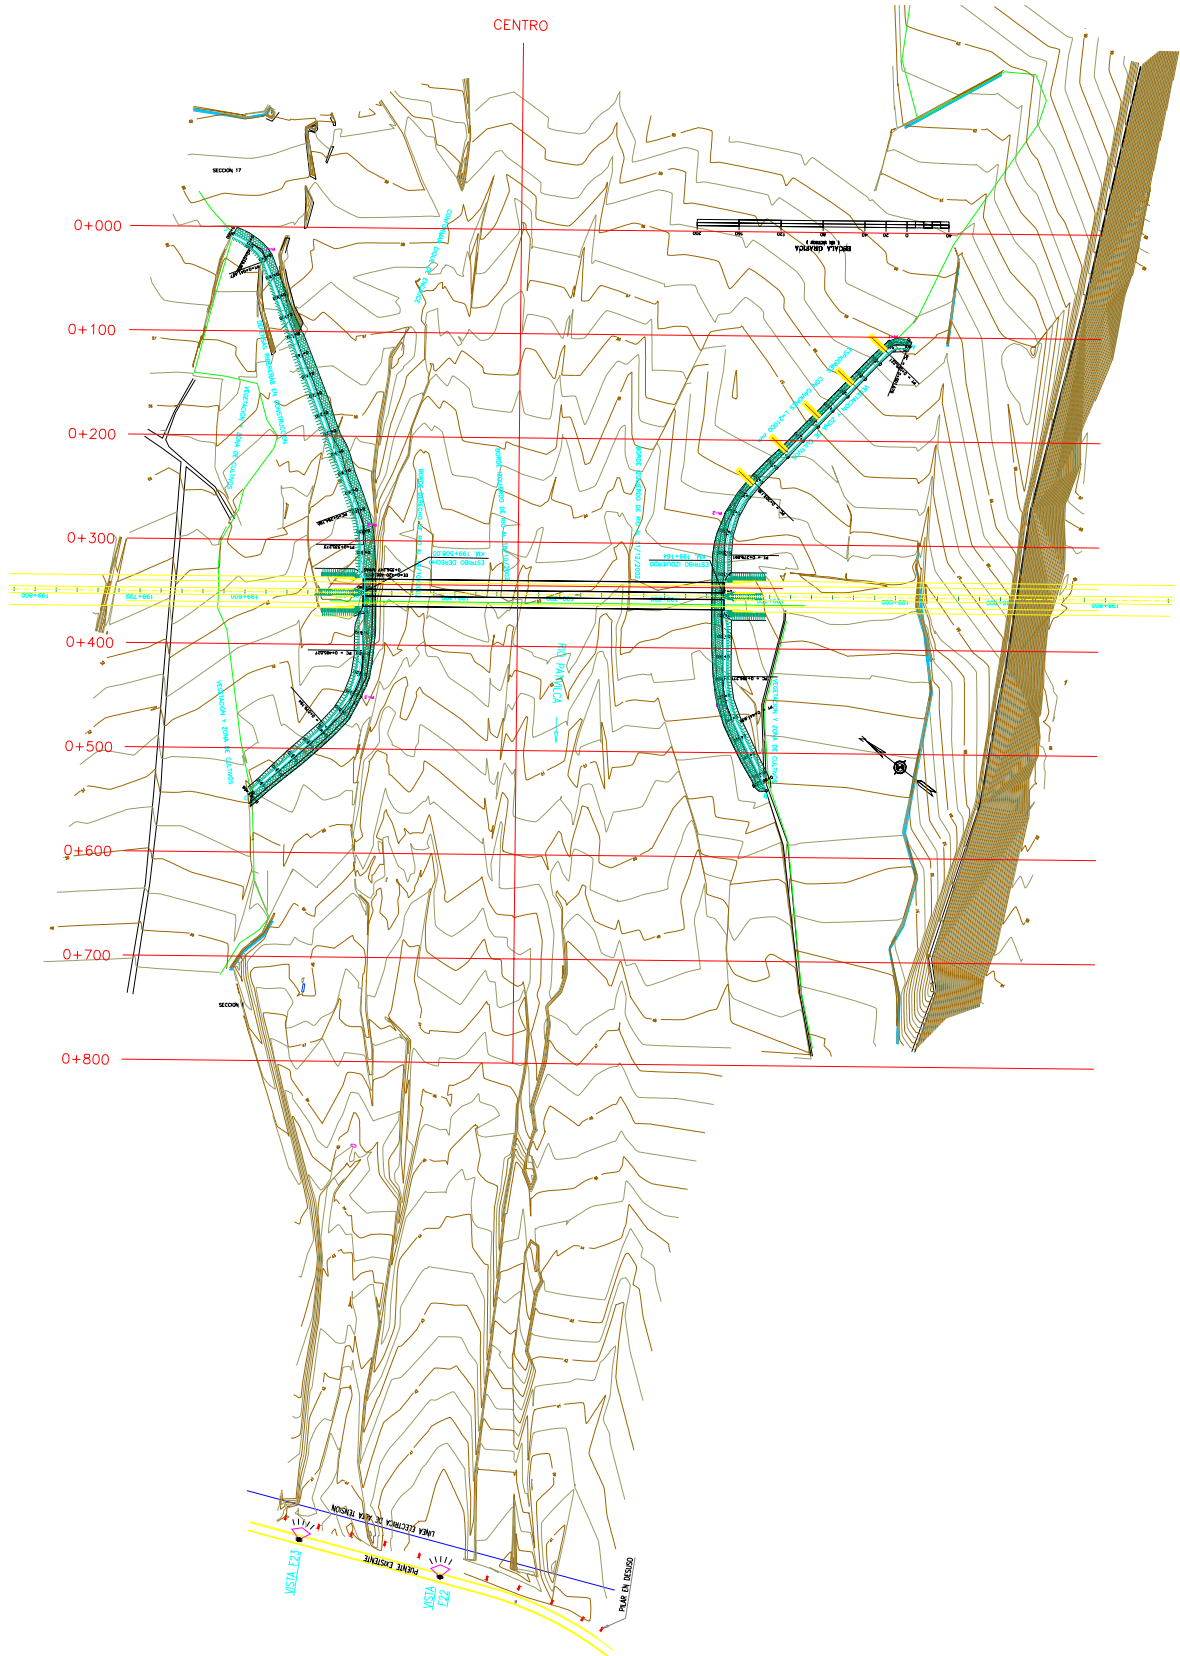
Figura N° 4.3.4-1 Seccionamiento realizado en base a la topografía entregada por NORVIAL

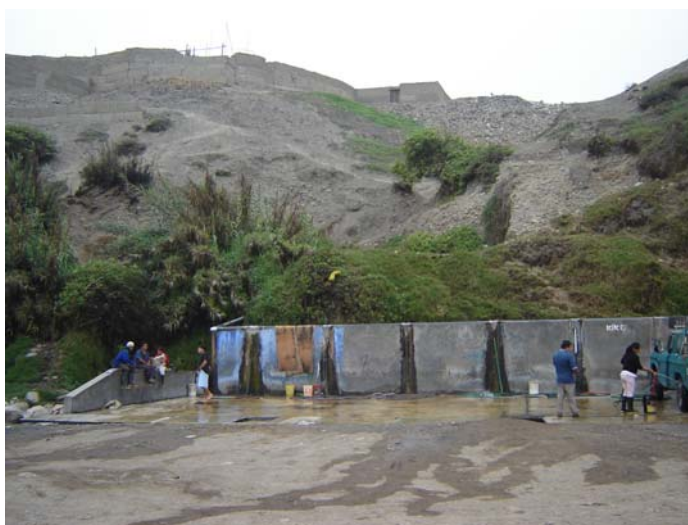
Figura N° 4.3.5-1 Manantial ubicado frente al camal de Barranca

- El manantial ubicado en la zona donde se ubica el camal, el cual sirve para la actividad de lavado de carros (ver Figura N° 4.3.5-1), de la cual dependen directamente un cierto número de lugareños.

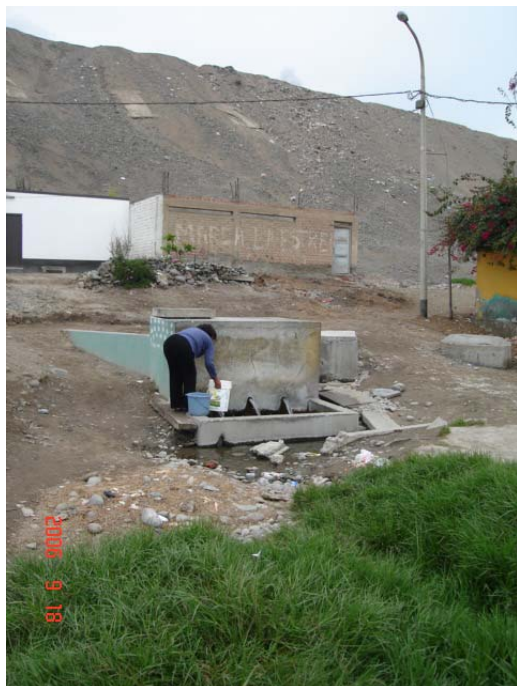
Figura N° 4.3.5-2

Punto de afloramiento de agua subterránea que sirve como fuente de agua de consumo humano en playa Puerto Chico

- Los manantiales ubicados en la playa Chorrillos-Puerto Chico, los cuales constituyen las fuentes de agua para un número importante de habitantes de la zona. Ver Figuras N° 4.3.5-2.

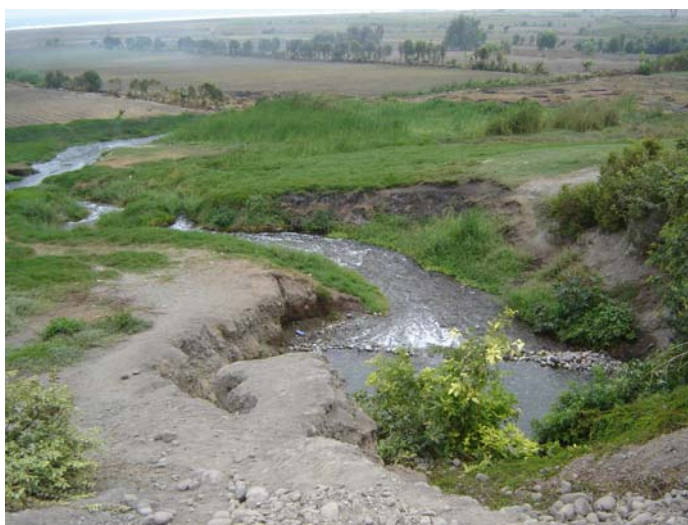
Figura N° 4.3.5-3 Manantial ubicado dentro de los terrenos de la comunidad Barranca, nótese el caudal, las dimensiones del cauce y las evidencias de que el flujo desarrolla velocidades erosivas.

- Los manantiales ubicados en la zona de los terrenos de la comunidad campesina Barranca, los mismos que representan los afloramientos más importantes pues alimentan a los humedales existentes. Ver Figuras N° 4.3.5-3.

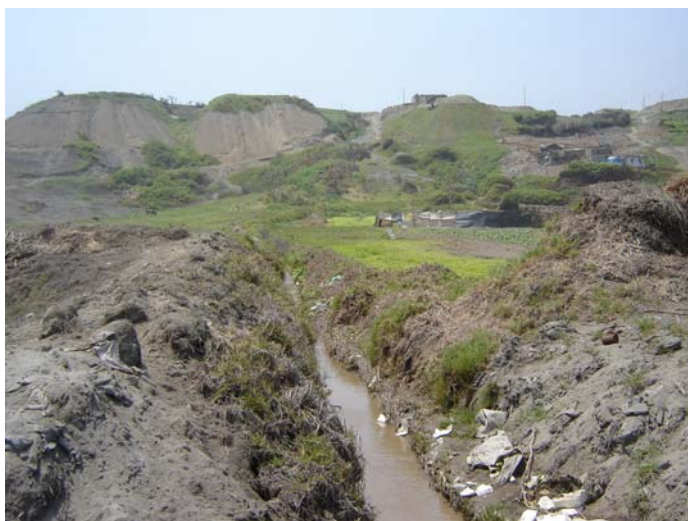
Figura N° 4.3.5-4 Manantial ubicado en la playa Chocoy, nótese la existencia de terrenos de cultivo.

- Los manantiales ubicados en la zona de Chocoy que sirven como fuentes de agua de riego para los terrenos agrícolas existentes como se muestra en la Figura N° 4.3.5-4.

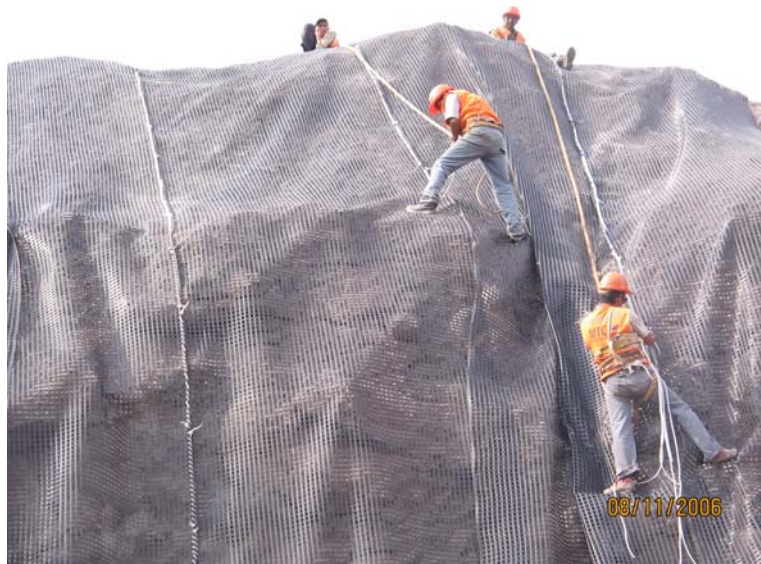
Figura N° 6.2.1-1 Disposición de geomallas en taludes

Estos elementos se usan ampliamente como una medida pasiva para el control de caída de piedras (ver Figura N° 6.2.2-1). Complementariamente a esta medida, es recomendable utilizar la enredadera conocida como “campanilla” (*Ipomoea purpurea*), que permite una

cobertura del suelo adecuada, alcanzando cada planta una longitud máxima aproximada de 5 a 7 metros. Al tratarse de una enredadera, solo se necesita acondicionar el suelo en la parte en la cual se ubican las raíces y lo demás es cubierto por el crecimiento de las partes aéreas de la planta. Esta medida permitiría también asegurar la estabilidad de las viviendas de la urbanización La Florida.

A modo de referencia, es necesario señalar que el suministro y colocación de las geomallas tendría un costo aproximado de US\$ 9.0 y el plantado de la campanilla un costo aproximado de US\$ 4.4, ambos precios no incluyen el I.G.V.

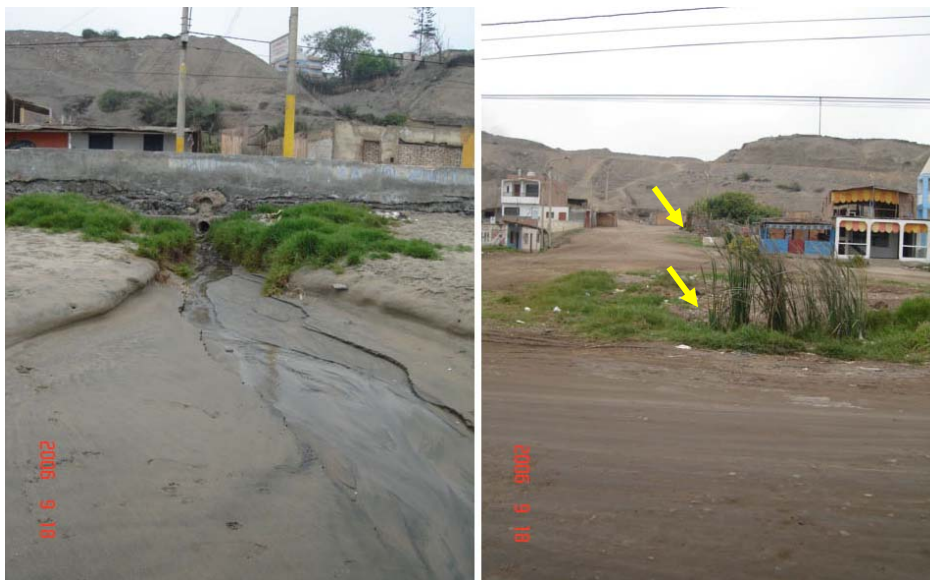
Figura N° 6.2.1-2 A la izquierda se observa una descarga libre de desagüe en el mar, a la derecha, la ubicación de las cámaras de bombeo existentes.

Figura N° 6.2.1-2, situación que genera un olor desagradable en la zona y degrada el aspecto escénico del balneario. En tal sentido se recomienda:

- Verificar la infraestructura existente (tuberías, buzones y cámaras de bombeo) y determinar si pueden ser rehabilitados.
- Habilitar el sistema de bombeo, el cual debe incluir una línea de impulsión, una cámara de descarga y la tubería de empalme al colector Costanera.

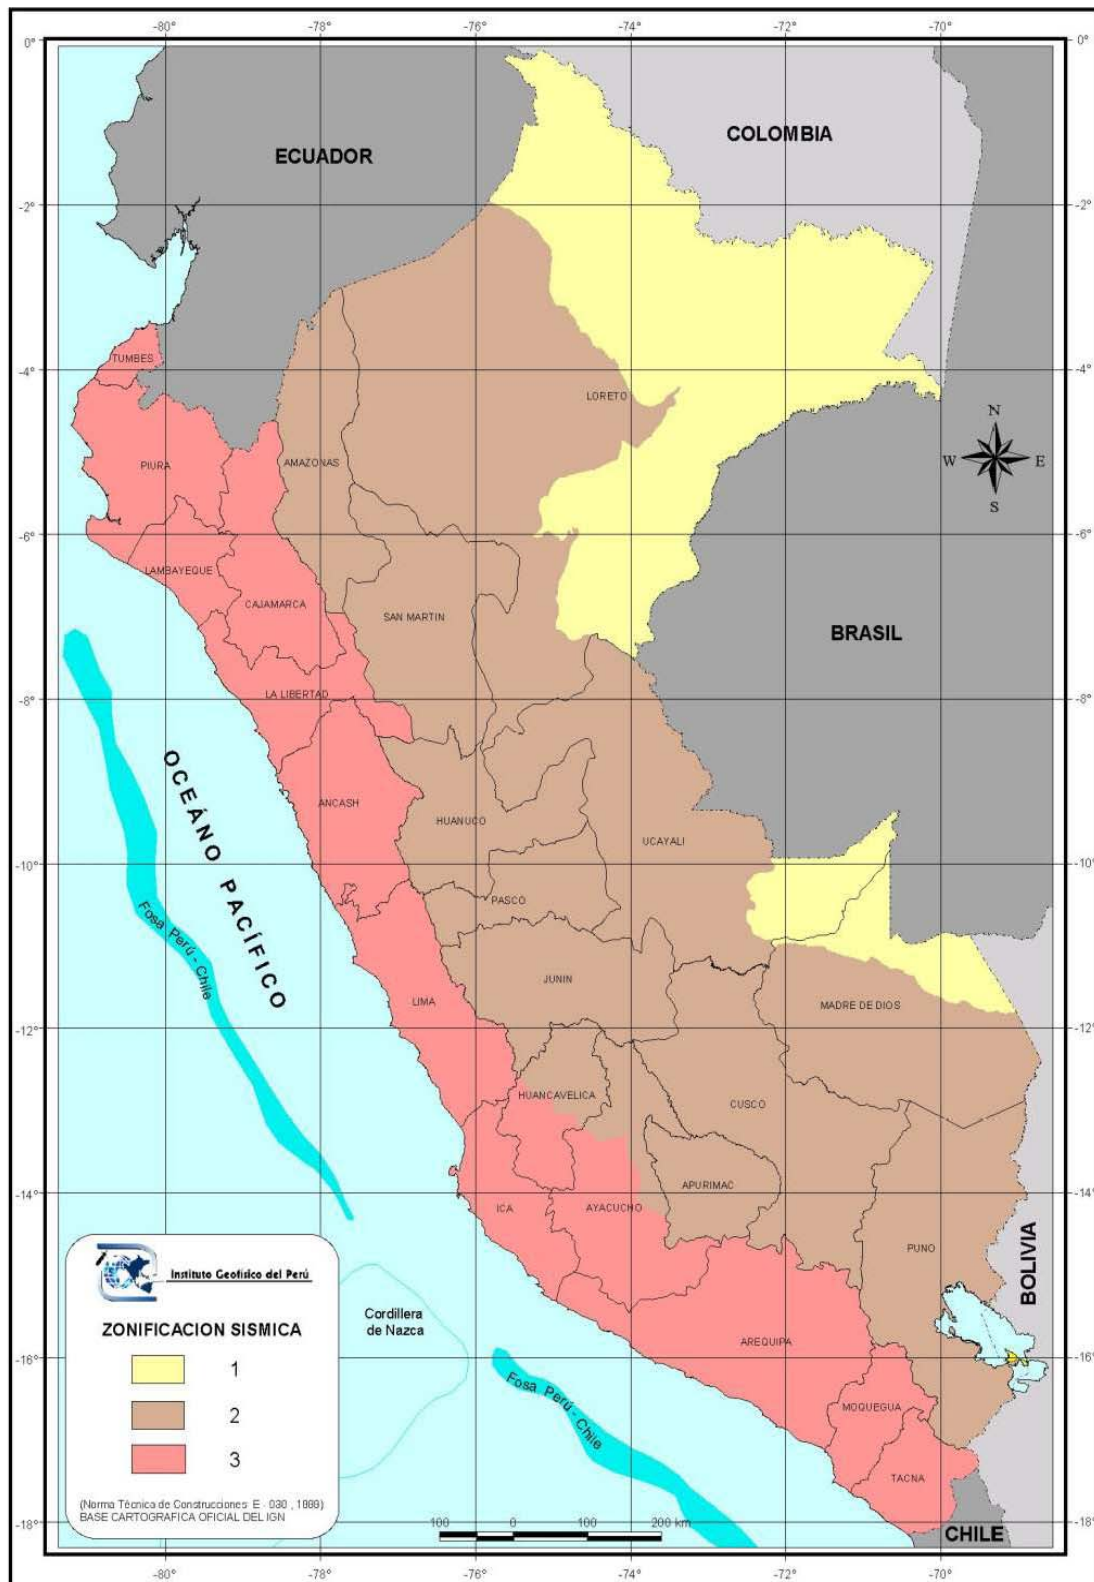
Figura N° 4.2.5-7. Mapa de Zonificación sísmica (Fuente: Atlas de Peligros Naturales del Perú, IGP, Marzo 2002)

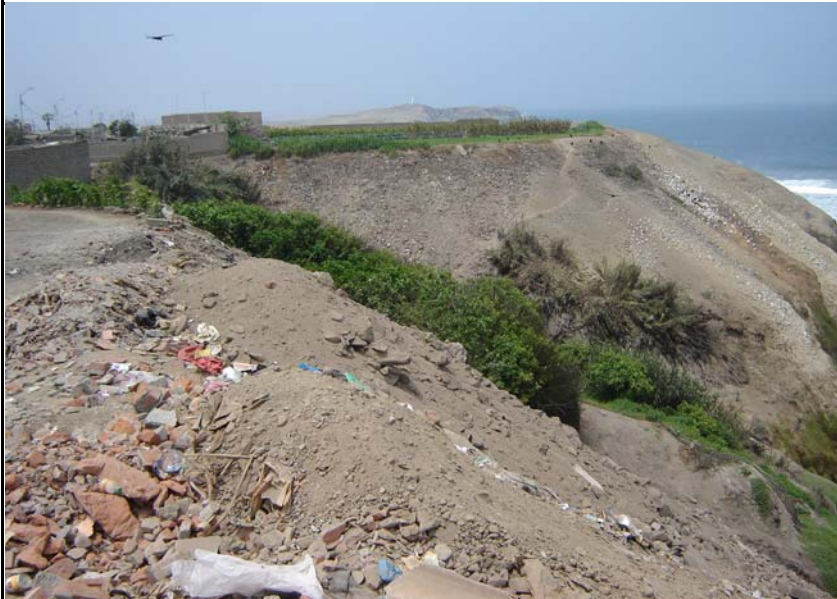
| Foto | Comentario |
|--|---|
| | <p>Vista desde Punta Chorrillos-Chocoy donde se distribuye los depósitos aluvial (al fondo) y antropogénico (en primer plano) los cuales conforman los acantilados y parte de la planicie aluvial.</p> |

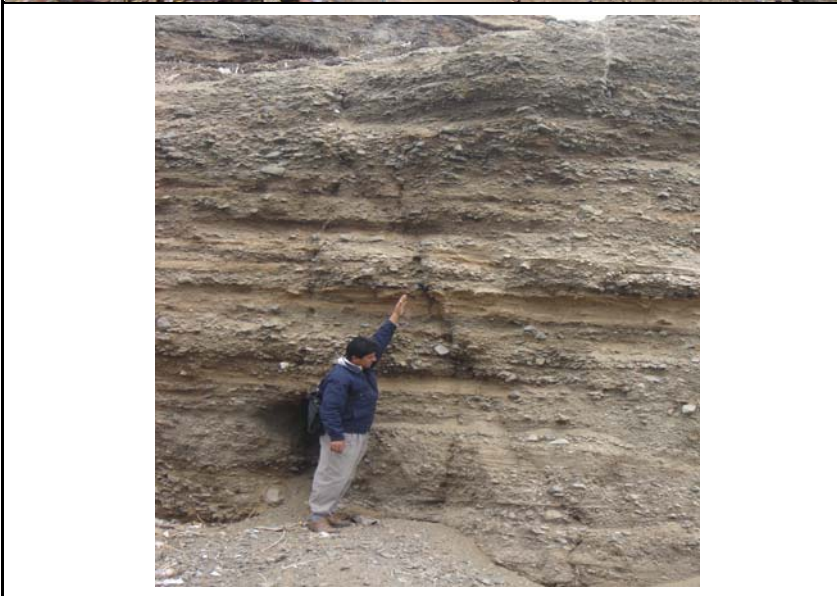
| Foto | Comentario |
|--|---|
| | <p>Vista de los depósitos coluvio aluviales que conforman la ladera de la Caleta Tottoral en el sector Atarraya.</p> |

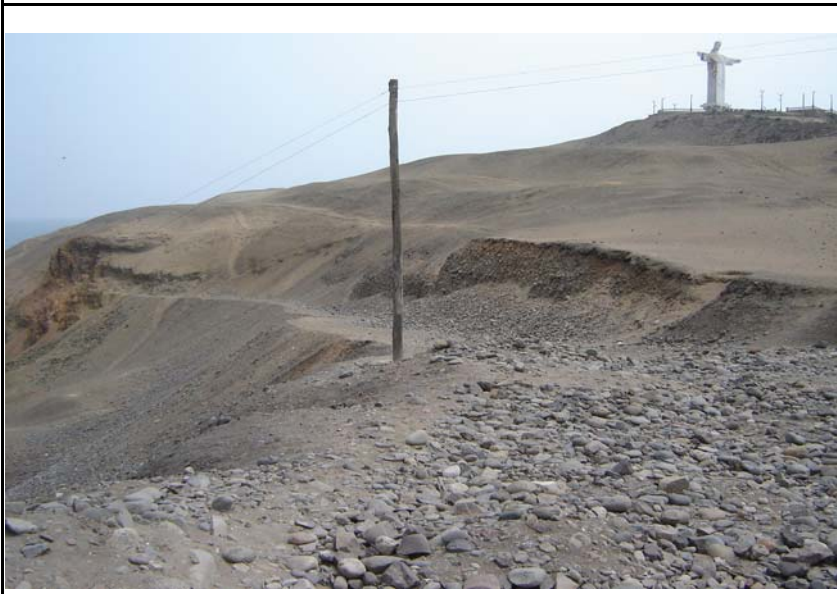
| Foto | Comentario |
|--|---|
| | <p>Vista del cerro Colorado que está conformado en la parte baja de la roca de basamento (roca ígnea volcánica), los que están cubiertos por depósito aluvial antiguo como en el corte del talud. Asimismo, en dicho corte se presenta a manera de capa restos arqueológicos.</p> |

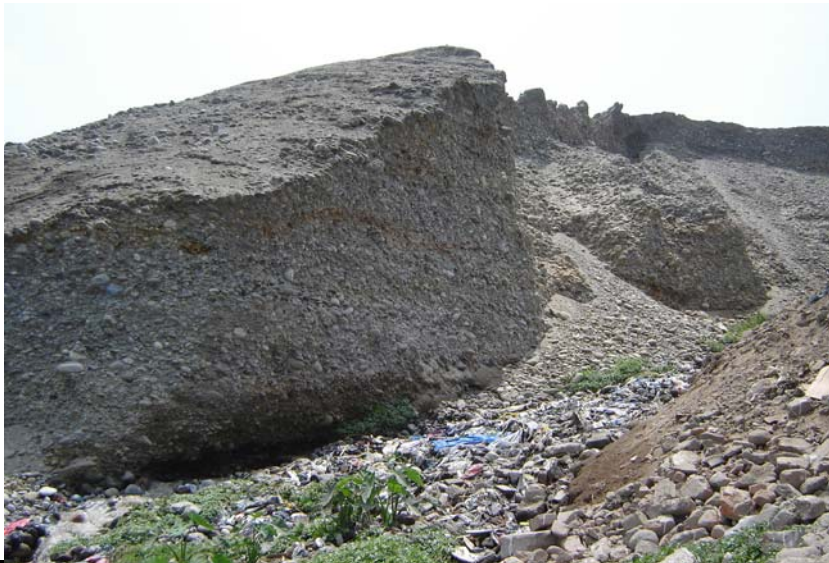
| Foto | Comentario |
|--|---|
| | <p>Vista de desprendimiento de tierra en las laderas de pendiente abrupta en la playa Chocoy.</p> |

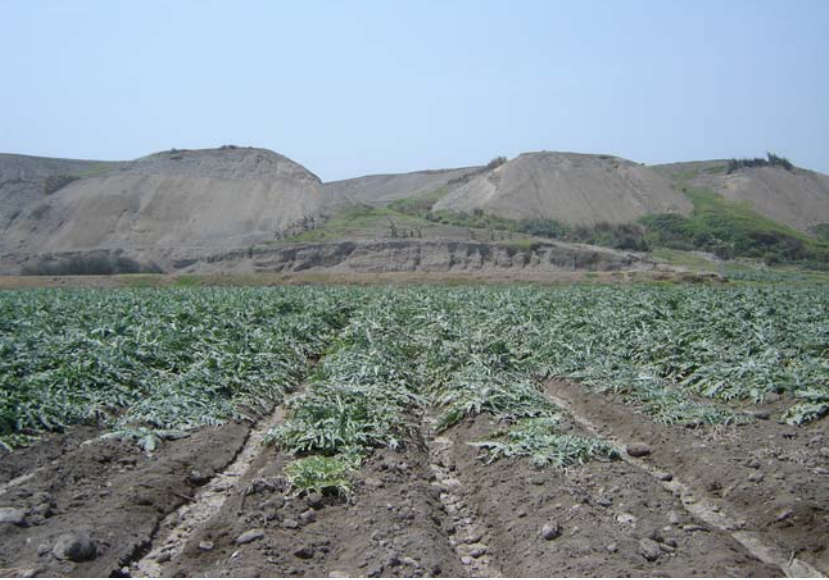
| Foto | Comentario |
|--|---|
| | <p>Vista de un antiguo flujo de tierra y erosión de selo en la playa Chocoy.</p> |

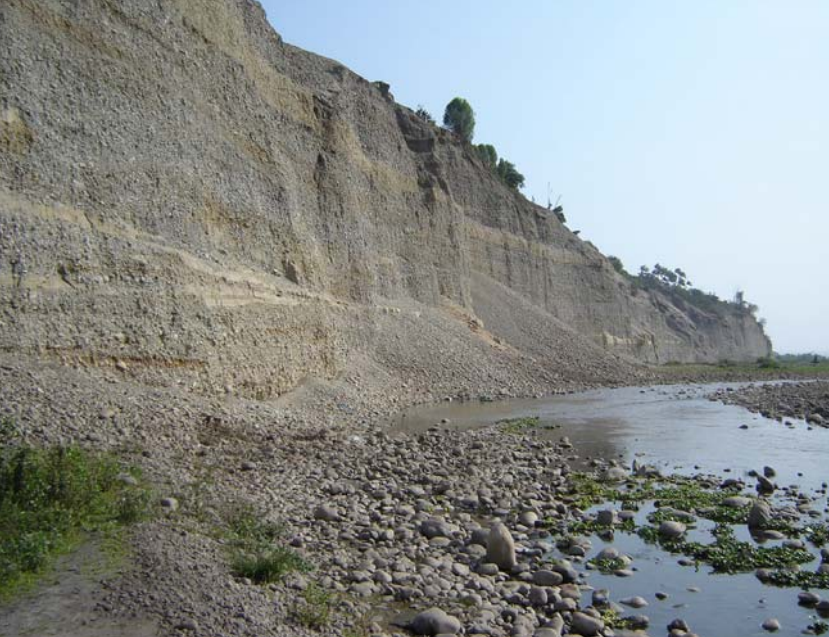
| Foto | Comentario |
|--|---|
| | <p>Ladera abrupta inestable debido a la erosión de ribera del río Pativilca, en las cercanías del Puente Bolívar.</p> |

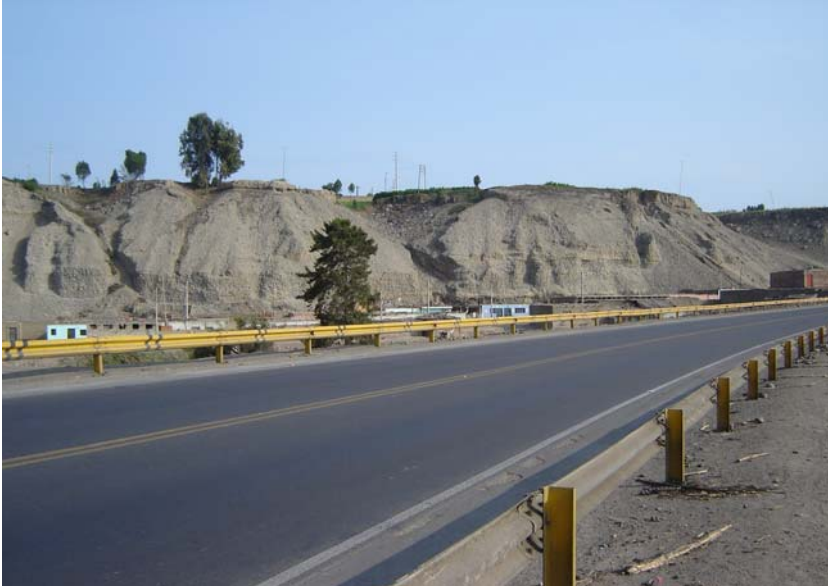
| Foto | Comentario |
|--|--|
| | <p>Vista general de la ladera que limita el centro poblado Palmeras de Bolivar donde existe deslizamiento, erosión de suelo..</p> |

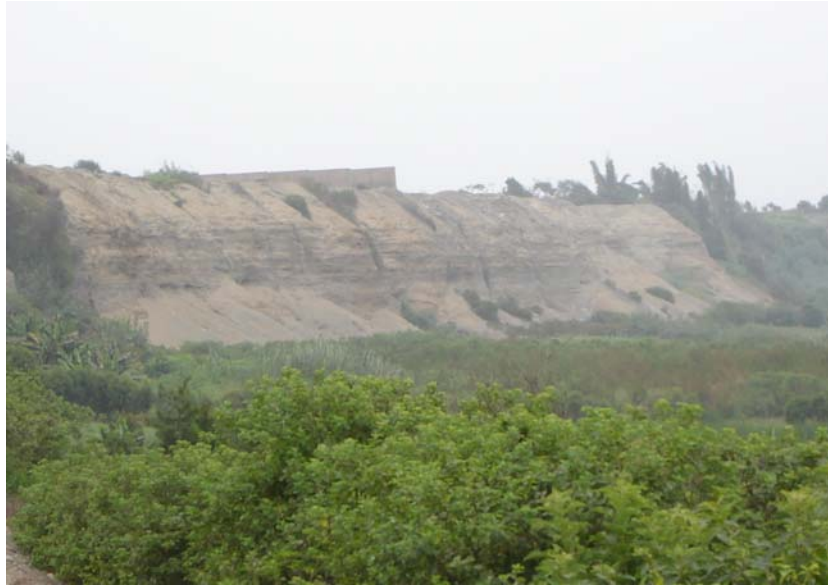
| Foto | Comentario |
|--|--|
| | <p>Vista de la ladera abrupta de la Caleta Totoral donde existe desprendimiento de tierra, pequeños flujos y erosión de suelo.</p> |

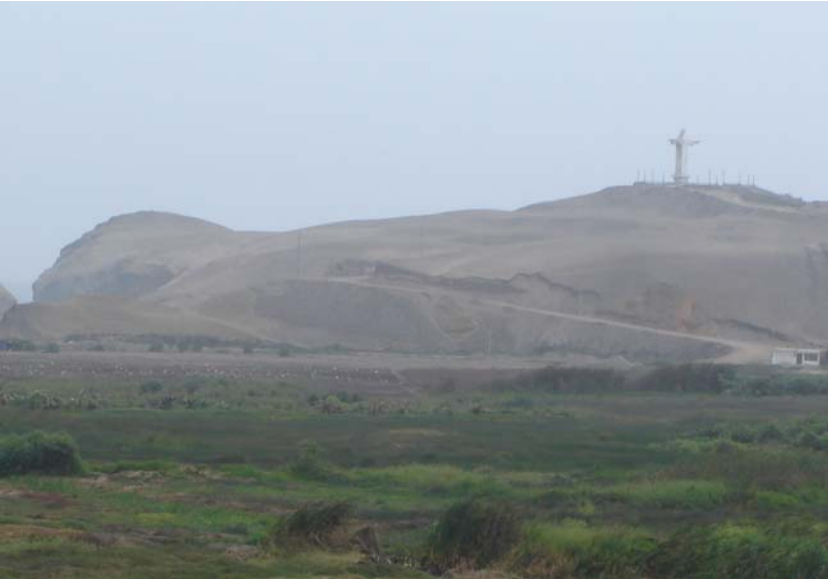
| Foto | Comentario |
|--|--|
| | <p>En la Caleta Totoral existe inestabilidad de suelo por el agua subterránea superficial y la precipitación de sales.</p> |

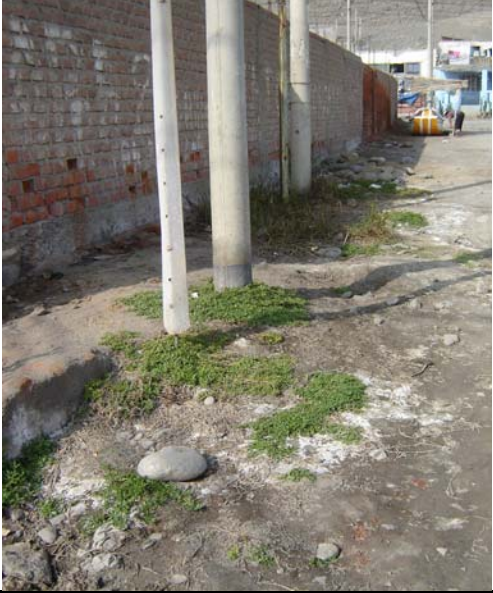
| Foto | Comentario |
|--|---|
| | <p>En el Balneario de Chorrillos-Puerto Chico existe inestabilidad del suelo por precipitación de sales, lo cual compromete estructuras como el cemento y las paredes de las casas.</p> |

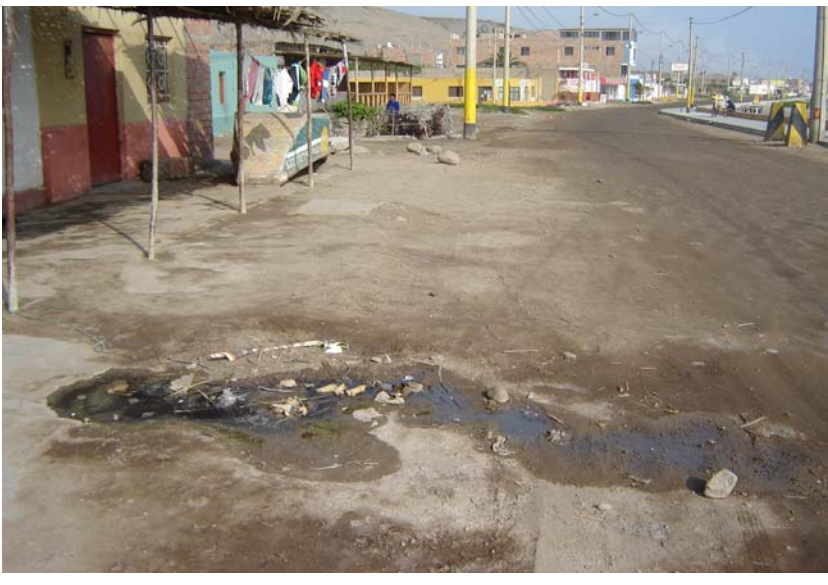
| Foto | Comentario |
|--|---|
| | <p>Inestabilidad del suelo por la napa freática superficial en el sector de Puerto Chico.</p> |

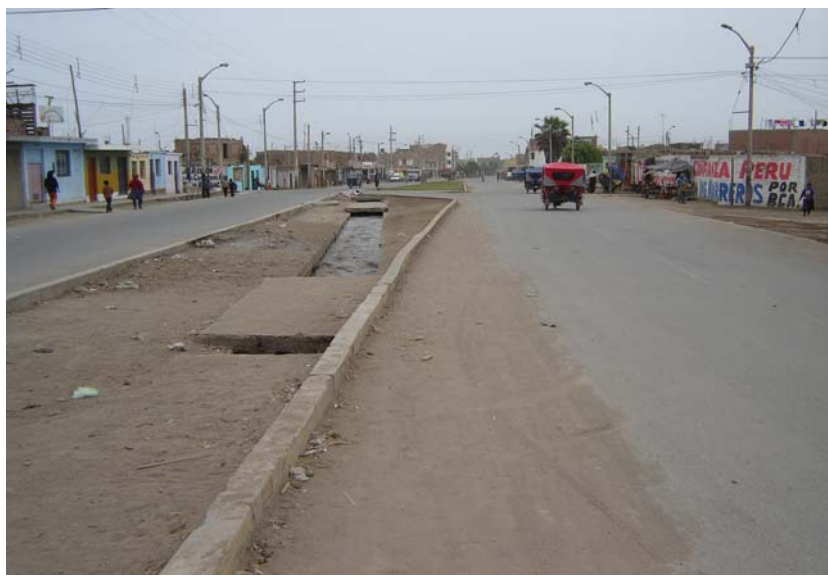
| Foto | Comentario |
|--|---|
| | <p>Av. Alfonso Ugarte zona urbana de Barranca donde se produce el escurrimiento de agua por la forma de relieve</p> |

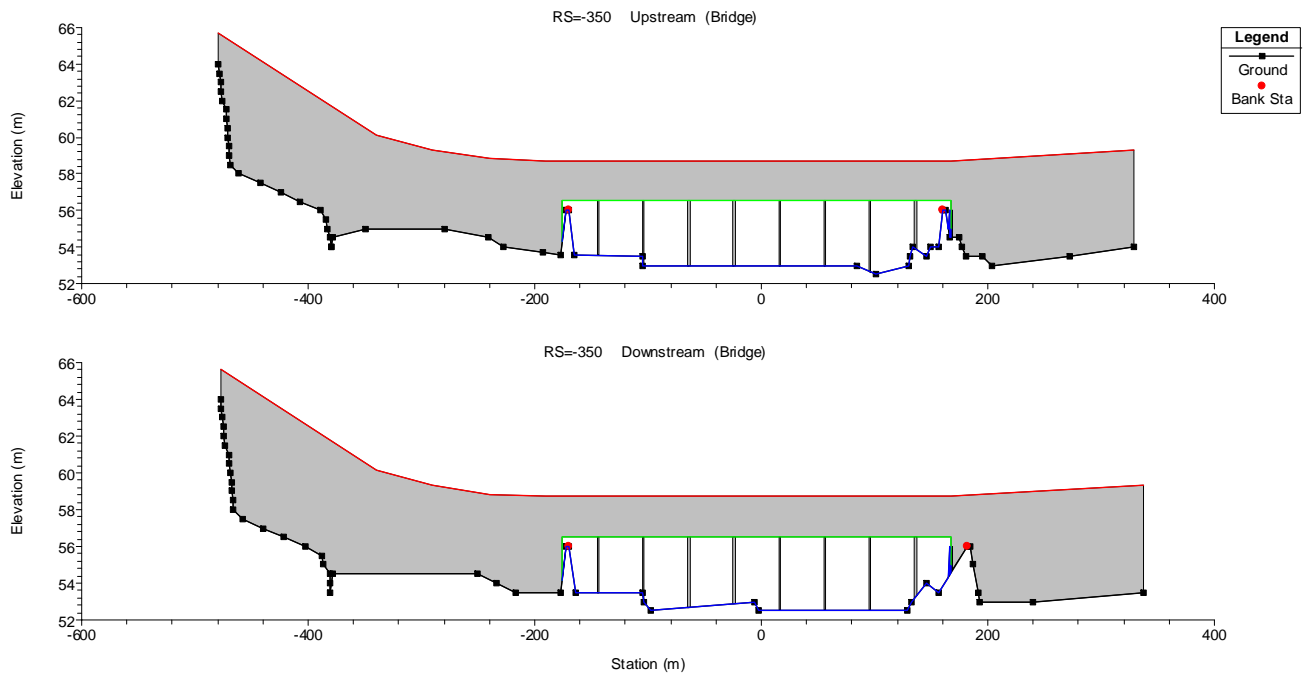
• **Secciones inmediatamente antes y después del puente Pativilca**

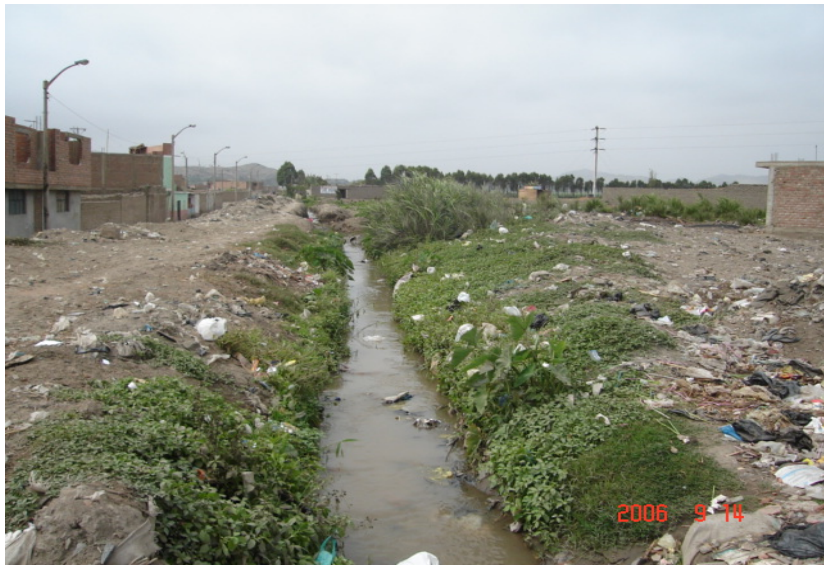
| Foto | Comentario |
|--|---|
| | <p>Vista aguas abajo del canal C-BA-01 en las partes altas, nótese la acumulación de basura y la posición de las viviendas con respecto a la rasante del canal.</p> |

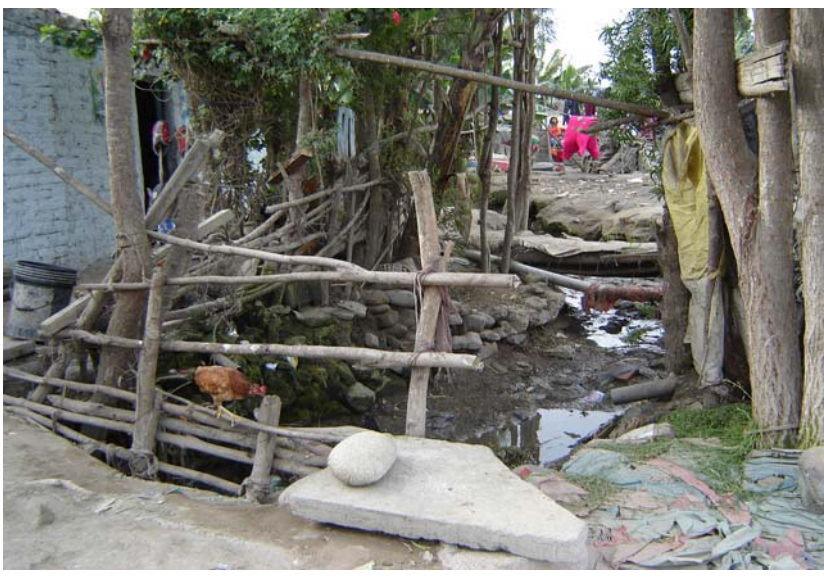
| Foto | Comentario |
|--|---|
| | <p>Aniego genrado por el canal C-BA-01 en el AAHH Buena Vista</p> |

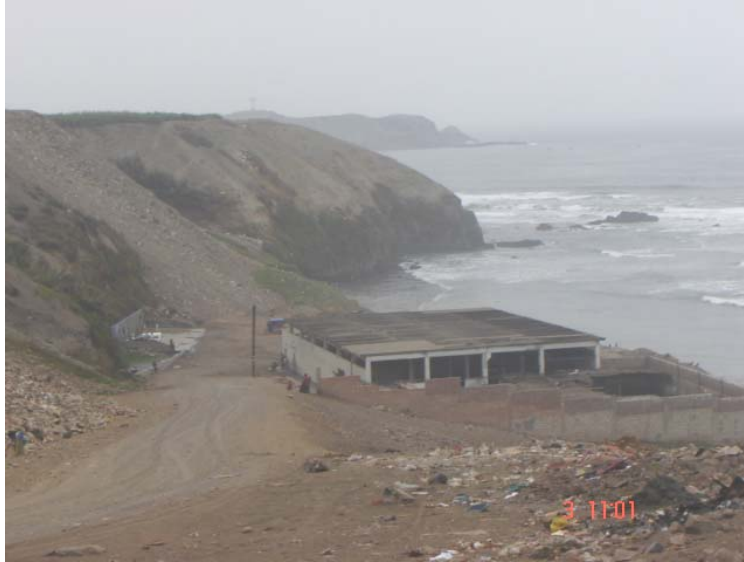
Foto 1. Barranca. Contaminación de Suelos y Océano desde el Camal La Chocoy.
