Instituto
Nacional de
Defensa
Civil

Estudio de Vulnerabilidad y Determinación de Riesgo

Distrito Rímac

Informe Técnico
2002

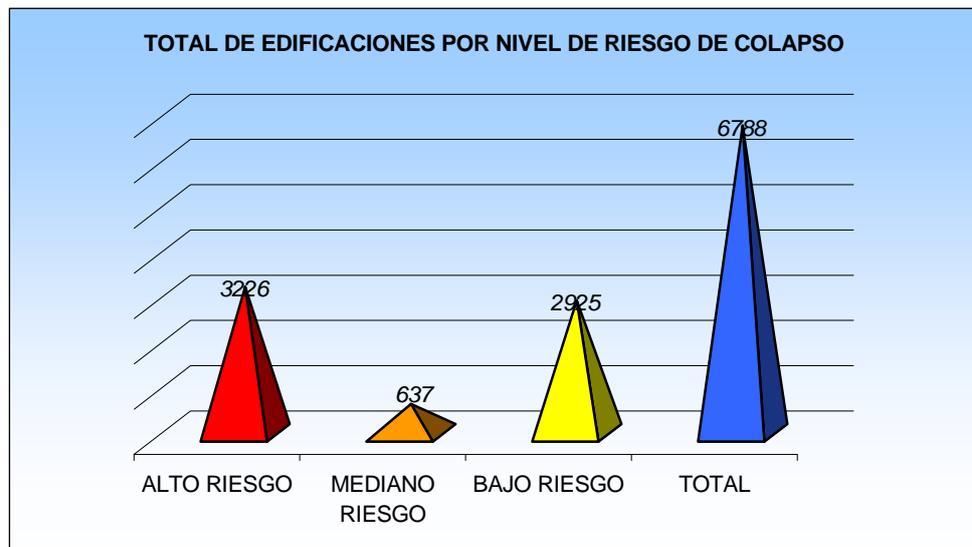
Gráfico N° 2

- Por otro lado, los datos obtenidos del censo revelaron la existencia de 3,226 (48%) edificaciones en situación de alto riesgo de colapso por presentar daños severos en la estructura como agrietamientos o rajaduras en paredes, alto índice de humedad, derrumbes e instalaciones básicas deterioradas, en tanto que 637 (9%) se encuentran en mediano riesgo de colapso debido a la existencia de daños en la edificación como pandeo, humedad, ligeros derrumbes e instalaciones eléctricas y de saneamiento en condiciones precarias de funcionamiento, los cuales comprometen parcialmente la estabilidad de la edificación, y finalmente 2,925 (43%) en bajo riesgo de colapso por presentar problemas en menor grado de humedad, fisuras, desprendimiento del enlucido o revestido, etc., sin embargo, no han afectando la estabilidad de la edificación.

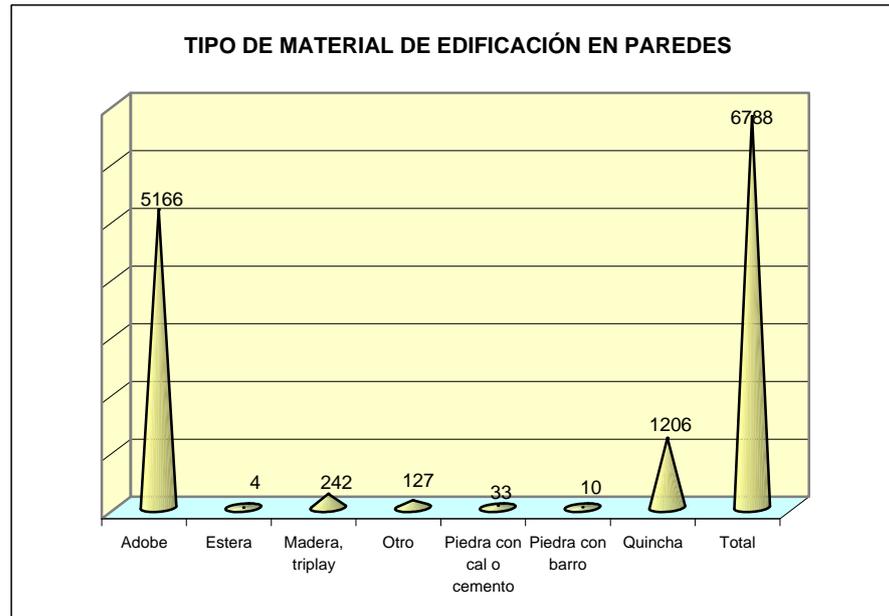
Gráfico N° 4

Según el material de construcción se conoció que 5,166 edificaciones tienen paredes de adobe, 1,206 son de quincha, 242 madera –triplay y menores porcentajes están compuestas de otro tipo de material, tal como muestra el siguiente gráfico:

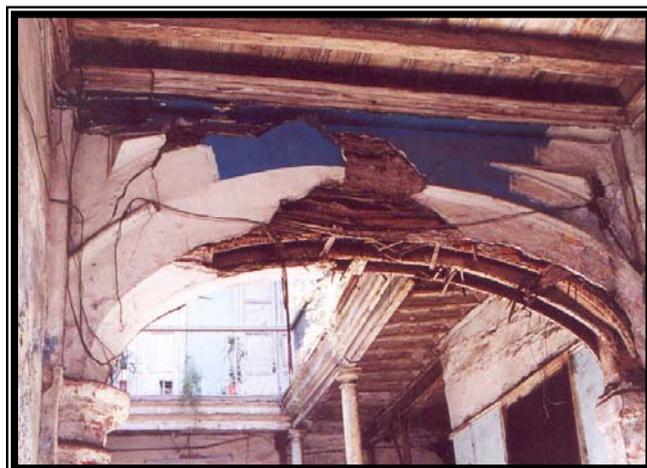
En la vista fotográfica se aprecia el desprendimiento de una parte del pórtico de un solar que se encuentra en alto riesgo de colapso.

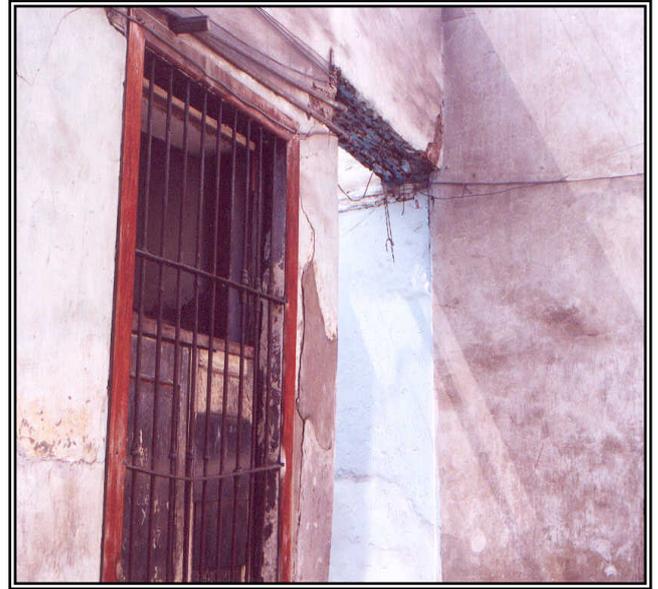
Vista fotográfica de un muro pandeado en una edificación que se encuentra en mediano riesgo de colapso

Del total de las edificaciones censadas el 35% registran tener pandeo tanto en paredes como en techos que se caracterizan por las ligeras deformaciones o desplazamientos con respecto a la línea horizontal o vertical de los techos, vigas, muros o columnas que son producidos a causa de la humedad, sobrecarga o por un mal proceso constructivo.

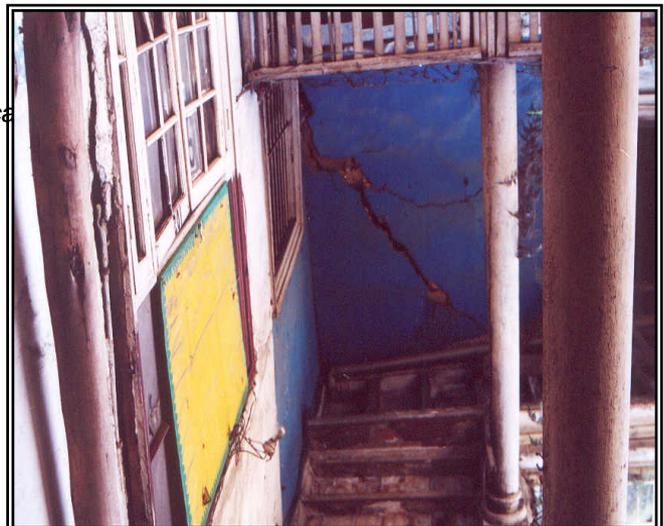
El 48% de las edificaciones empadronadas presentan rajaduras en paredes, las cuales son aberturas o agrietamientos de más de medio centímetro de ancho y/o de profundidad que podrían afectar gravemente la estabilidad de la edificación.

Obsérvese en la vista fotográfica la presencia de rajaduras en la pared.

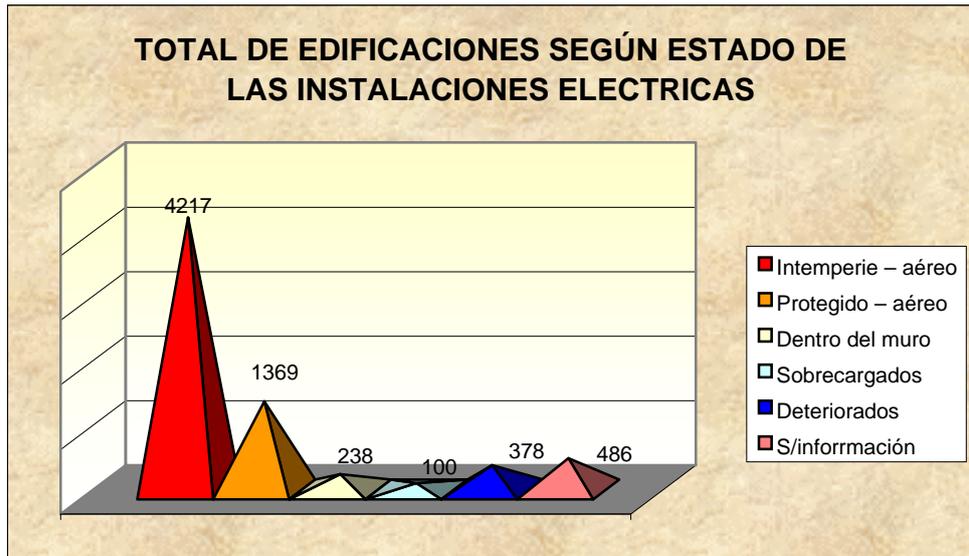
Gráfico N° 5

De acuerdo al estado de las instalaciones eléctricas 4,217 (62%) de las edificaciones tienen instalaciones a la intemperie/aéreos. 1,369 (20%) protegido aéreo, 238 (4%) dentro de los muros, 378 (6%) deteriorados y 100 (1%) sobrecargados y 486 (7%) edificaciones no registran información. Los datos indica que la mayoría de las instalaciones eléctricas son precarias y se encuentran en condiciones desfavorables para su funcionamiento. Asimismo, en cuanto al tiempo de las instalaciones eléctricas estas tienen como promedio 17 años de antigüedad.

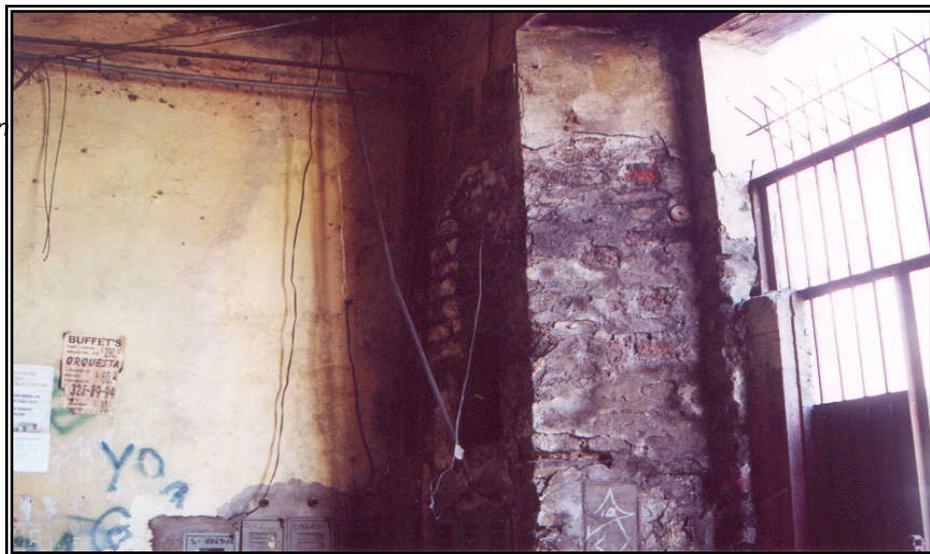
Cables de conexión eléctrica y tuberías de agua a la intemperie

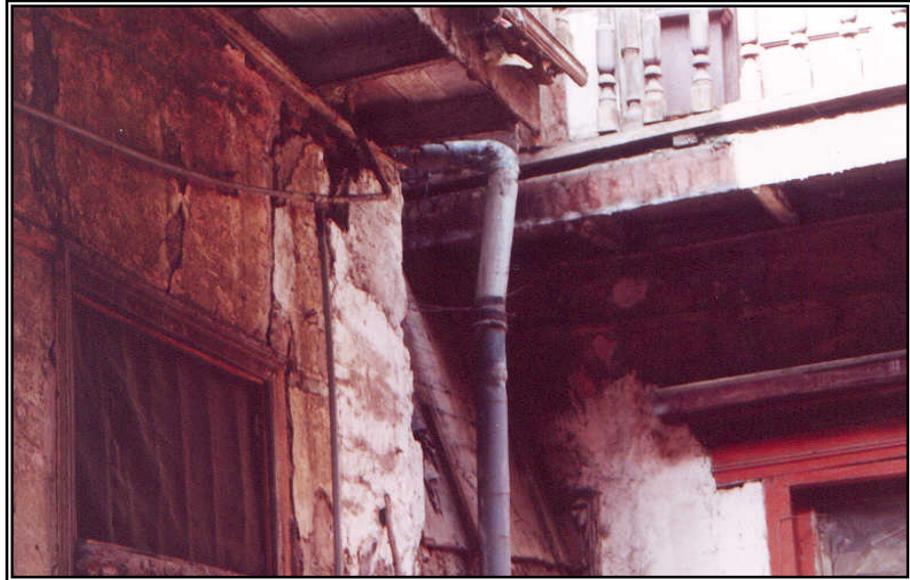
- Según la condición y uso de los servicios higiénicos el 84% está conectado a la red pública, 3% tienen pozo ciego o letrina, 1% pozo séptico y el 12% no cuenta con servicio higiénico al interior de su vivienda. 69% del total de las edificaciones empadronadas tienen el servicio higiénico conectado a la red pública y es de uso exclusivo en tanto que el 31% es de uso compartido regularmente en callejones, corralones y solares.
- 75% de las conexiones de desagüe se encuentran en buen estado de conservación y funcionamiento, mientras que un 25% presentan filtraciones y atoramientos a causa de la antigüedad de los materiales y la saturación de las tuberías por la sobrecarga de agua servidas.

➤
*Tubería de desagüe
en mal estado de
conservación*

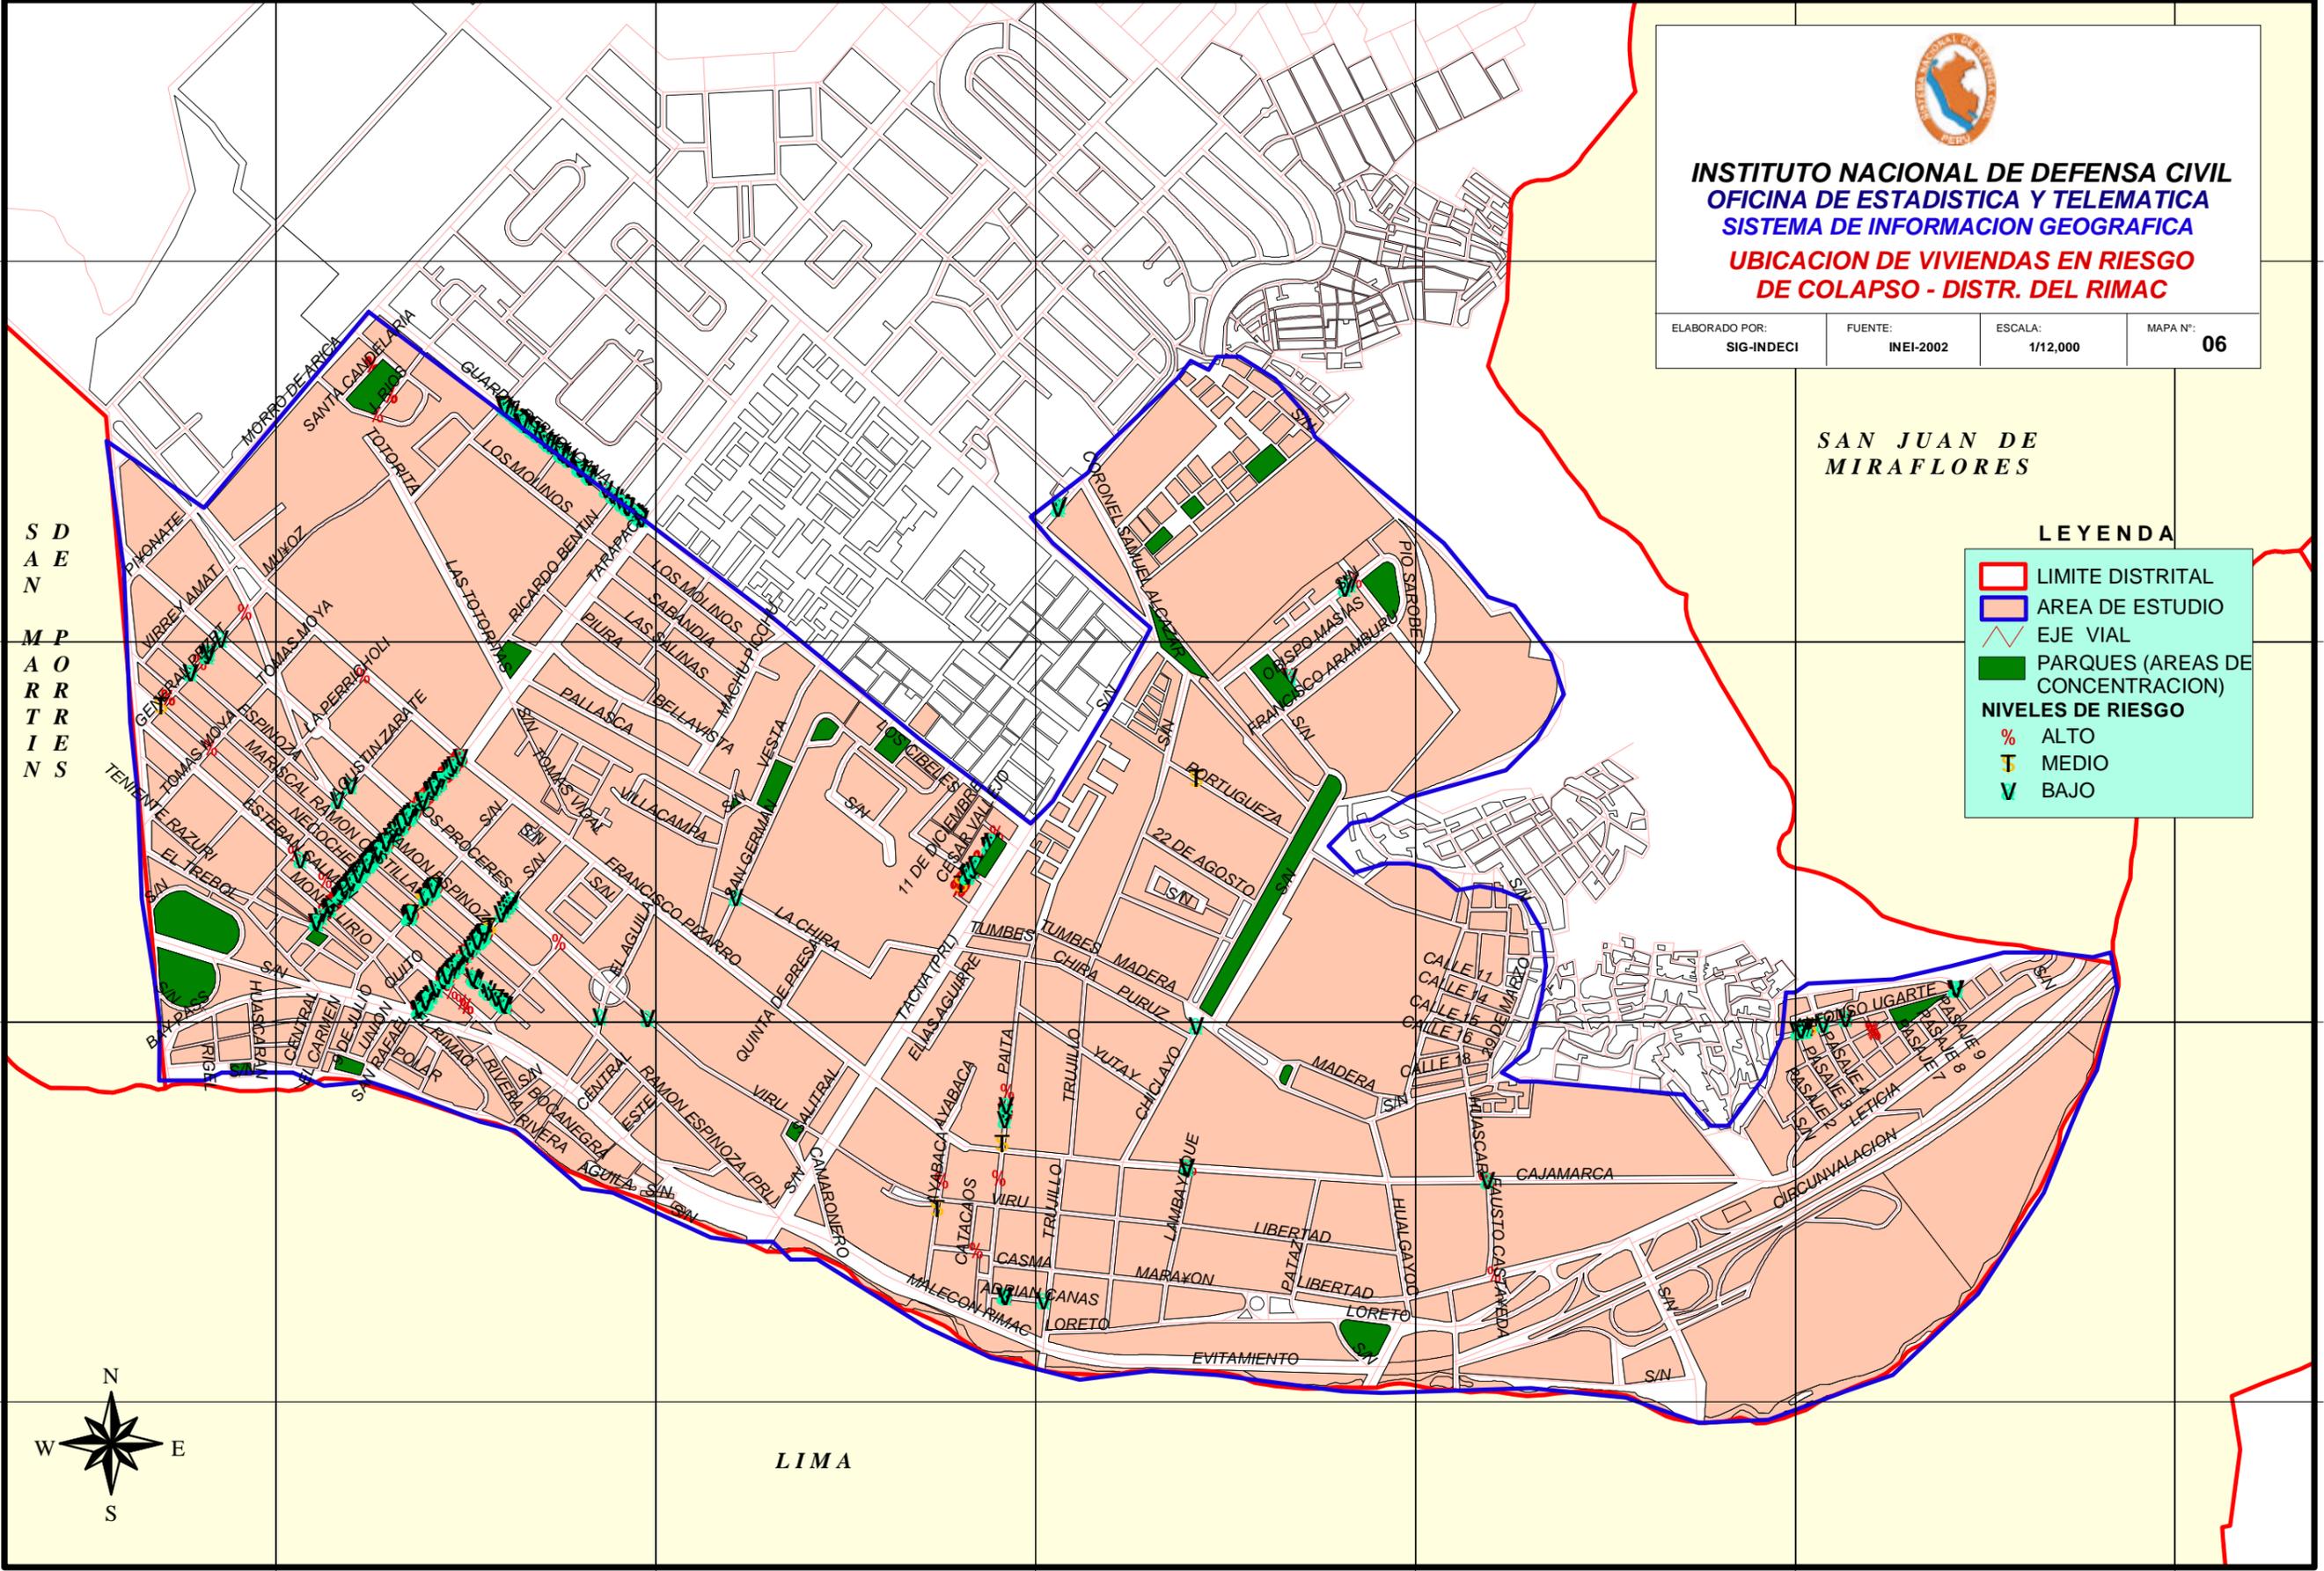
ELABORADO POR: SIG-INDECI FUENTE: INEI-2002 ESCALA: 1/12,000 MAPA N°: 06

INSTITUTO NACIONAL DE DEFENSA CIVIL
OFICINA DE ESTADISTICA Y TELEMATICA
SISTEMA DE INFORMACION GEOGRAFICA
UBICACION DE VIVIENDAS EN RIESGO
DE COLAPSO - DISTR. DEL RIMAC
