**MAPA DE PELIGROS DE LA CIUDAD DE LAMBAYEQUE:  
Diciembre 2003**

**PROYECTO INDECI – PNUD PER/02/051  
CIUDADES SOSTENIBLES**

**MAPA DE PELIGROS DE LA CIUDAD DE LAMBAYEQUE**

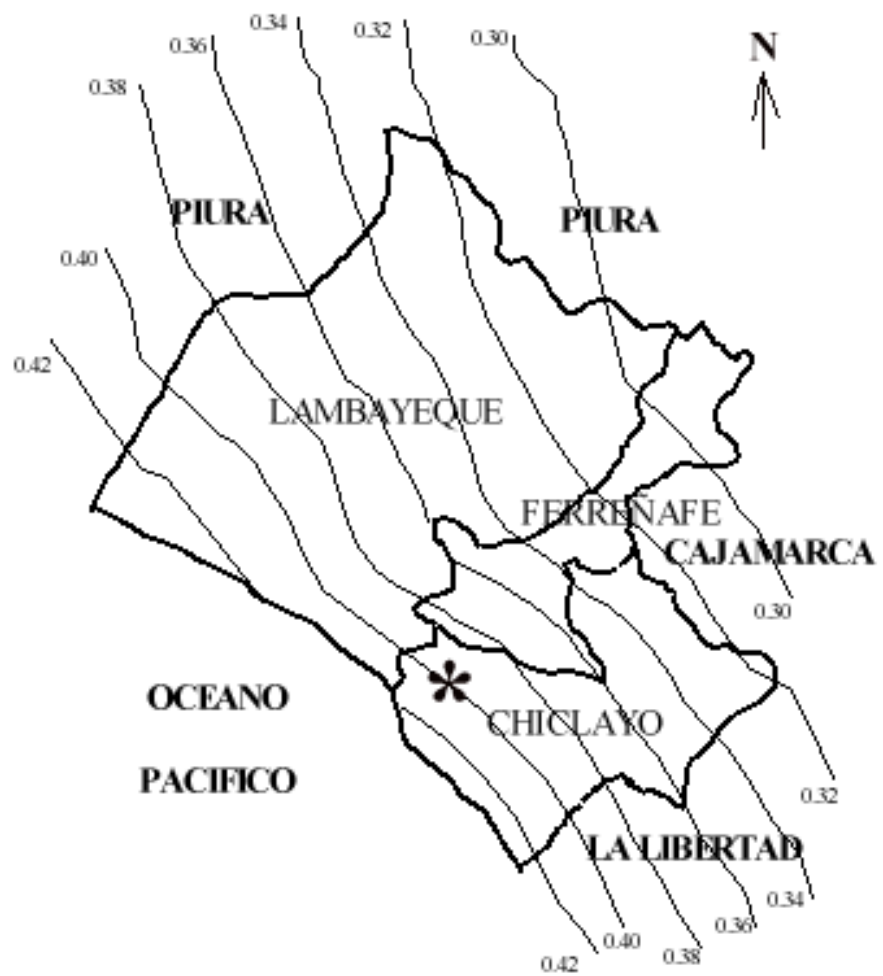
Figura N° 5.1.: Distribución de Isoaceleraciones para un 10 % de Excedencia en 50 años. (Región Lambayeque).

Dentro de la regionalización sismotectónica para el Perú (Jorge Alva y Jorge Meneses, 1984), Lambayeque se halla ubicado en una zona, donde se puede esperar **intensidades máximas de VII (MM** - Mapa de Zonificación Sísmica del Perú – Reglamento Nacional de Construcción – Norma Técnica E – 030, Norma Peruana de Estructuras, ubicada en la **Zona III**), pues se vio afectada por numerosos efectos sísmicos durante su historia.

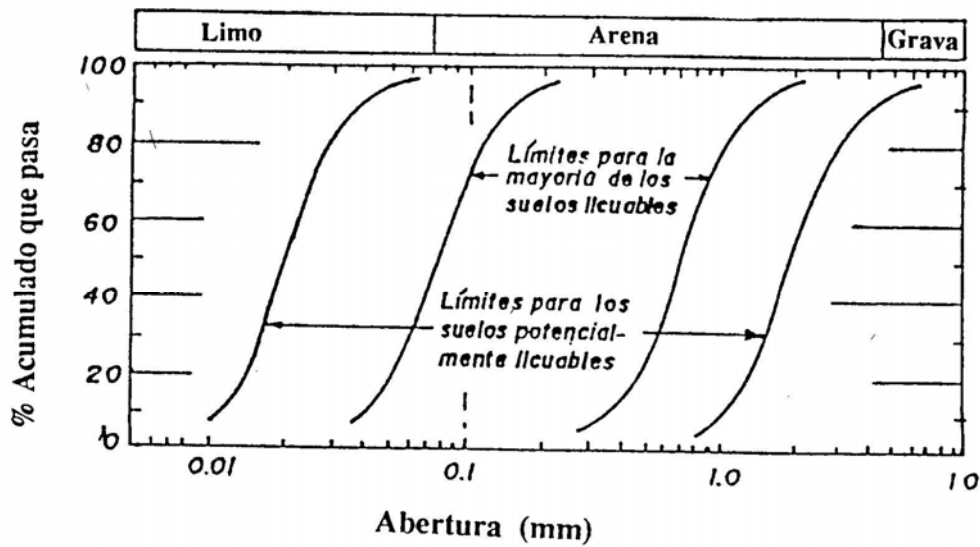
Fig. 6.5.1.1.

LIMITES DE LAS CURVAS GRANULOMETRICAS QUE SEPARAN SUELOS LICUABLES Y NO LICUABLES

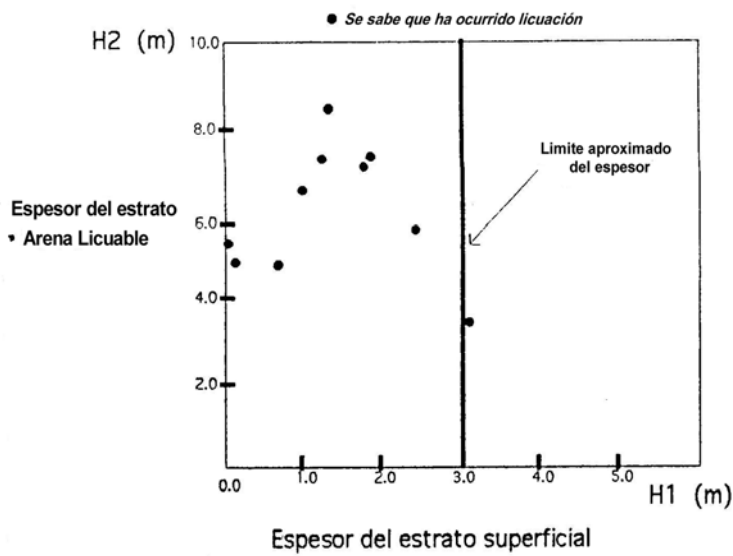
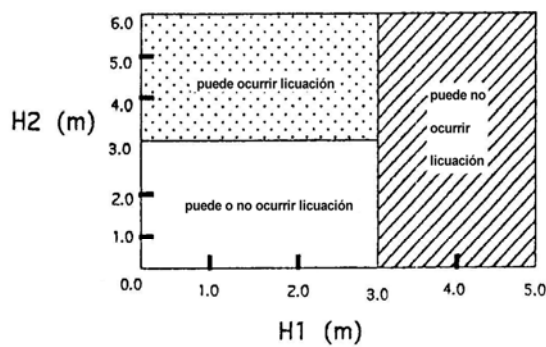
Fig. 6.5.1.2

EFEECTO DEL ESTRATO SUPERFICIAL EN LAS CAUSAS DE MANIFESTACION SUPERFICIAL DE LICUACION (Ishihara, 1978) (a)

CRITERIOS PARA CONSIDERAR EL EFECTO DEL ESPESOR DE ARENAS LICUABLES (Ishihara, 1980) (b)

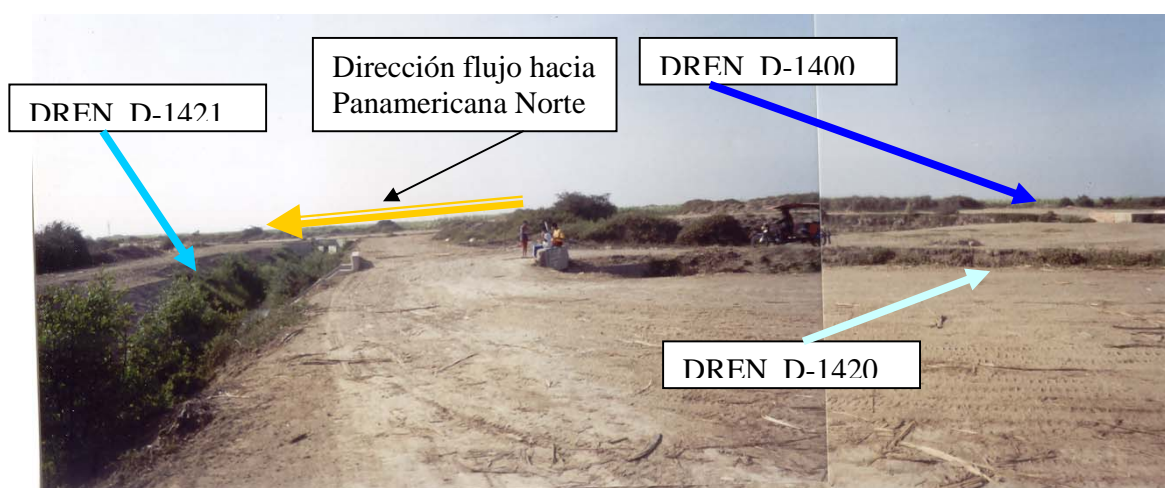
El Dren, D - 1420 confluye al Dren D - 1421 y este a su vez al Dren D - 1400, que en su recorrido llega a cruzar a la Panamericana Norte, al Sur del complejo habitacional de Mocce, los drenes antes mencionados desde sus nacientes al sur de la ciudad de Ferreñafe, reciben descargas, provenientes de deprimir la Napa Freática de los terrenos que están adyacentes en su recorrido y en épocas de precipitaciones pluviales reciben las aguas provenientes de las lluvia que discurren superficialmente. Todos estos aportes en épocas de eventos extraordinarios traen consigo, que las secciones de cruce sean reducidas al paso de la masa de agua que

circula por las secciones transversales de los Drenes y o Acequias, lo que producen desbordes. Los Drenes por las características topográficas de la zona tienen una orientación natural de Este al Oeste y más aún por el desnivel que existe al Este del complejo habitacional Mocce. Además se puede apreciar un desnivel Tipo Badén, que no es de hoy, sino que ha estado siempre en ese lugar dado que los flujos de agua han discurrido por él.

Los Drenes 1420, 1421 y el Dren 1400 - 18, confluyen al D - 1400, todo esto al Norte de la ciudad de Lambayeque, dicho dren en el cruce con la Panamericana Norte, cuenta con una sección menor al de su cauce, de tal forma que en épocas de recargas, ya sea por eventos pluviales o por recarga del nivel freático, estos conducen ramas y diversos residuos que obstruyen la sección de cruce y producen remansos, incrementándose a esta problemática, que la pendiente del Dren D – 1400 esta dirigida hacia la Panamericana, ocasionando desbordes e inundaciones en la zonas de Mocce y lugares aledaños.

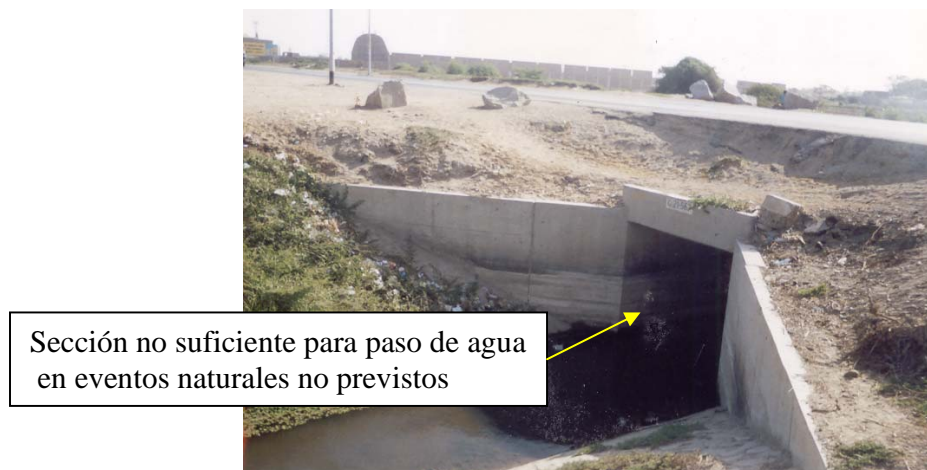
Alcantarilla. Cruce D - 1400 con la Panamericana Norte (Al Sur de Mocce)

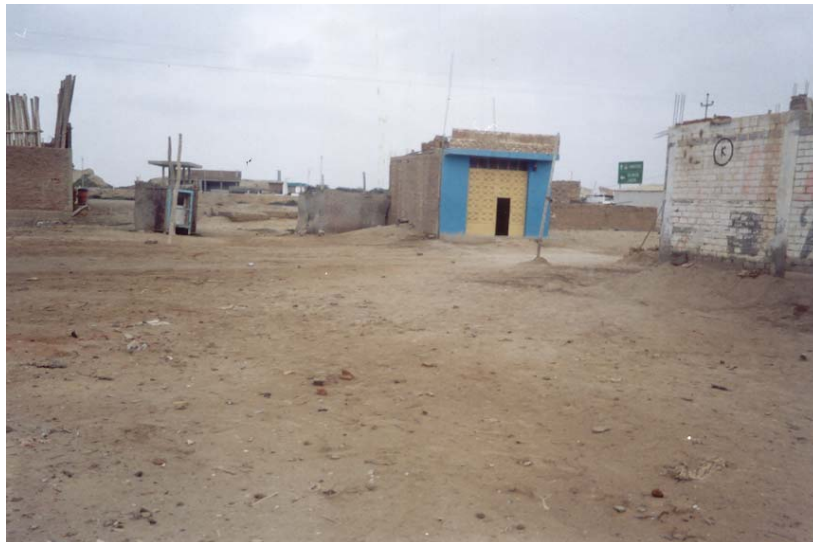
En la siguiente vista se puede apreciar como está en la actualidad el Complejo Habitacional de Mocce, luego del fenómeno de “El Niño” del año 1998, sus problemas genéricos pueden considerarse la topografía del lugar y su material en la base de sustentación de las estructuras.

Vista que muestra el estado actual en la zona de Mocce-  
luego del Fenómeno “El Niño” de 1998.

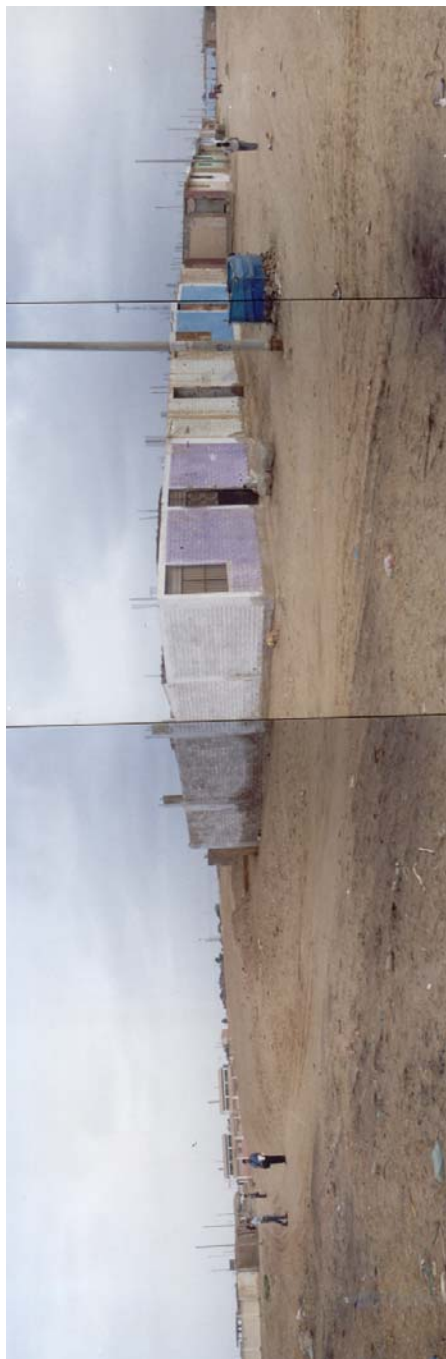
En la presente vista se puede observar, edificaciones al lado Nor Oeste de Mocce afectado por las lluvias del 98, esta zona está alejada de la Carretera Panamericana, en una zona relativamente baja, cerca de los terrenos de cultivo de la parte Oeste.
