EVALUACIÓN DEL IMPACTO SOCIOECONÓMICO DE LA TEMPORADA DE LLUVIAS 2010 EN LA REGIÓN CUSCO

CUADERNO TÉCNICO N° 7

EDICIÓN 2012

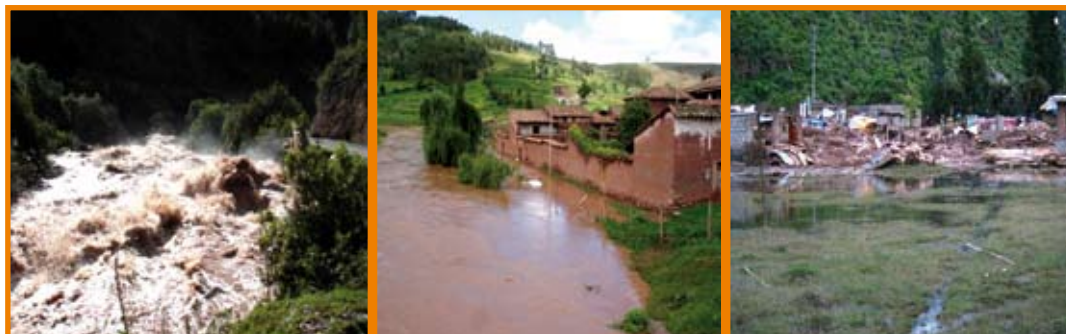
FIGURA N° 09 DESBORDE DEL RÍO EN LA PROVINCIA DE CALCA

Esta situación se torna dramática en las partes bajas de las cuencas, debido a que se aprecian construcciones en los causes naturales de los ríos.

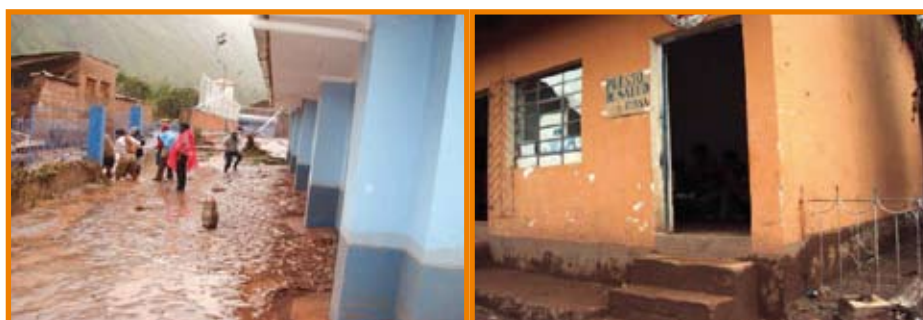
FIGURA N° 49 PUESTO DE SALUD INHABILITADO EN EL DISTRITO DE TARAY

Como el puesto de salud de Taray se encontraba inhabilitado y cerrado, el día jueves 04 de marzo, se realizó una visita el Dr. Carlos Gamarra, Director de Inteligencia Sanitaria de la Red Cusco Norte, junto al Ing. Santiago Quispe, responsable de la Oficina de Prevención, Control de Emergencias y Desastres (CPCED) de la Dirección Regional de Salud (DIRESA) y se logró coordinar con el alcalde del distrito el apoyo con maquinaria para realizar la limpieza de la parte externa del establecimiento de salud y para poder realizar la verificación del estado de los equipos, insumos, mobiliario, medicamentos, documentación, y otros.

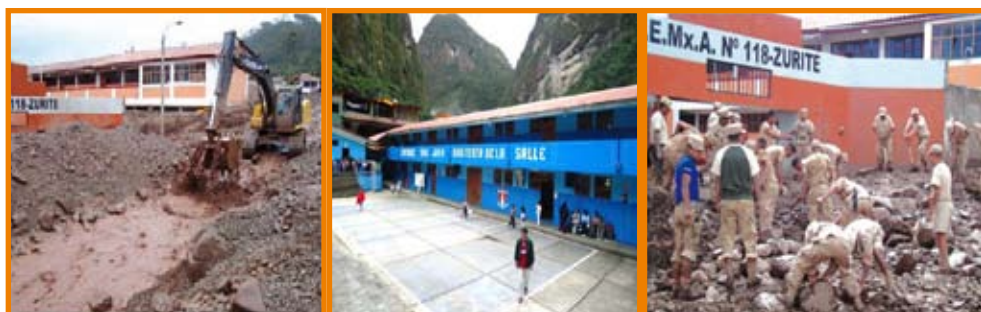
FIGURA N° 56 IMÁGENES DE II.EE. DESTRUIDAS Y AFECTADAS

Por otro lado, haciendo una distribución de acuerdo al número de II.EE. afectadas, las provincias más afectadas resultaron Paucartambo con 33 (21%), Paruro con 26 (17%), Acomayo con 15 (10%), Anta con 15 (10%), Urubamba con 15 (10%) y Quispicanchi con 14 (9%). Los daños se caracterizan principalmente por el humedecimiento y deterioro leve de las paredes de las aulas y cercos perimétricos, así como goteras en los techos e inundaciones de las aulas.

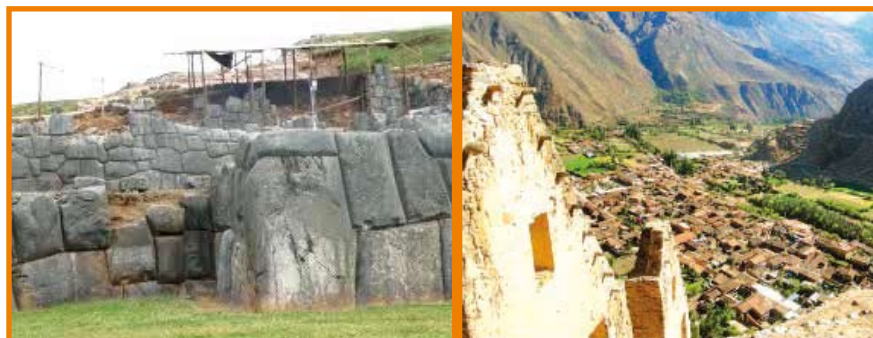
FIGURA N° 59 IMÁGENES DEL PATRIMONIO ARQUEOLÓGICO AFECTADO

- **El Valle Sagrado de los Incas**, se inundó gran parte del valle a consecuencia del desborde del río Vilcanota, presentándose colapsos, hundimientos, desprendimientos y arranque de suelos en varias partes del valle del Cusco.

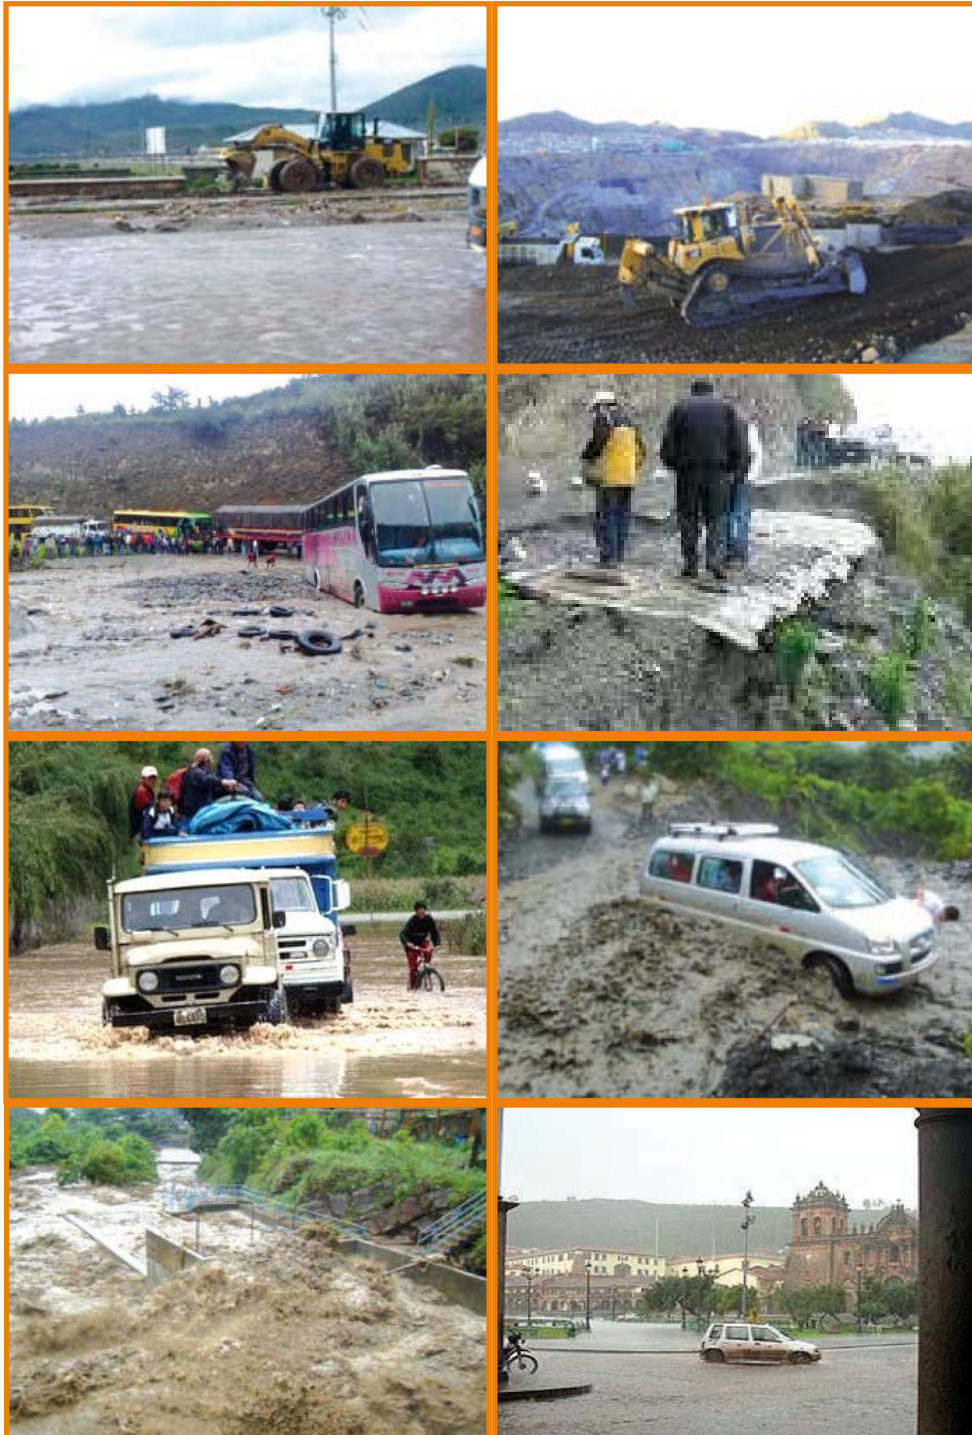
FIGURA N° 71 IMÁGENES DE DAÑOS EN LA INFRAESTRUCTURA DE TRANSPORTE

Por otro lado, los daños registrados en los caminos rurales fueron de 19.4 km destruidos y 30.4 km afectados, y los daños en la vía férrea fueron de 6.15 km afectados y 14.2 km destruidos.
