DISTRITO: BARRANCO

**ESTUDIO PARA DETERMINAR EL
NIVEL DE VULNERABILIDAD FÍSICA
ANTE LA PROBABLE OCURRENCIA
DE UN SISMO DE GRAN MAGNITUD**

**ESTUDIO PARA DETERMINAR EL NIVEL DE
VULNERABILIDAD FÍSICA ANTE LA PROBABLE
OCURRENCIA DE UN GRAN SISMO DE GRAN
MAGNITUD: DISTRITO DE BARRANCO**

ESTUDIO TÉCNICO N° 2

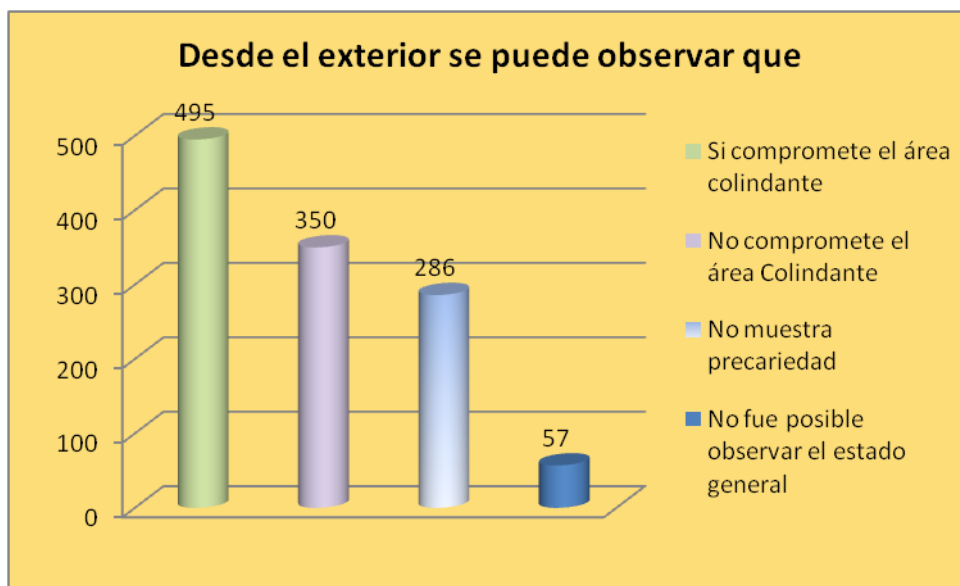
- Ante colapso, 495 viviendas Sí comprometerían el área colindante.
- Existen 350 viviendas que ante un colapso No comprometerían el área Colindante.
- Existe 286 viviendas que No muestran precariedad.
- Existen 57 viviendas que No fue posible observar su estado general.

Esta información nos indica que de producirse un evento como un sismo, probablemente las rutas de evacuación sean bloqueadas por el colapso de las viviendas.

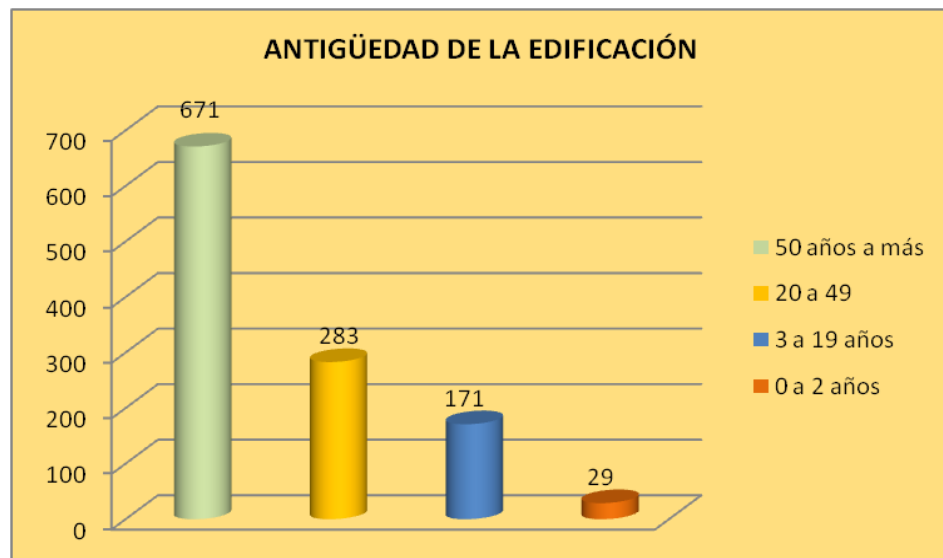
- De 50 a más años de antigüedad, existen **671** viviendas.
- De 20 a 49 años de antigüedad, existen **283** viviendas.
- De 3 a 19 años de antigüedad, existen **171** viviendas.
- De 0 a 2 años de antigüedad, existen **29** viviendas.

El 58 % de las viviendas que han sido verificadas en el distrito de Barranco tienen una antigüedad mayor de 50 años. Por lo que se considera que tienen vulnerabilidad muy alta ante la ocurrencia de un evento sísmico.

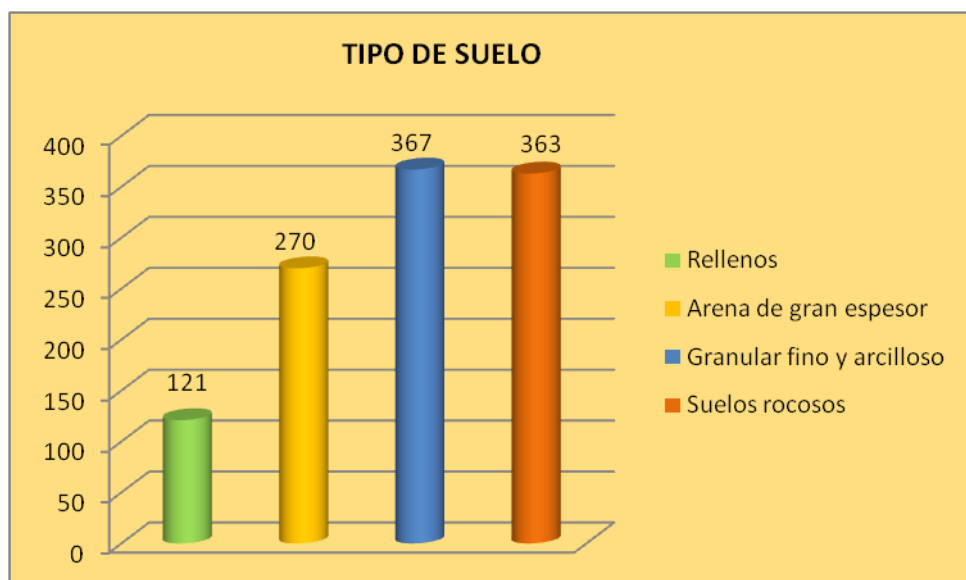
- Se verificaron **121** viviendas construidas en **Rellenos**.
- **270** viviendas construidas sobre **Arena de gran espesor**.
- **367** viviendas construidas sobre suelos **Granular fino y arcilloso**.
- **363** viviendas construidas sobre **Suelos rocosos**.

Un 32% (363) de las viviendas que han sido verificadas, están asentadas sobre terreno de fundación de buena capacidad portante (roca).

Las viviendas construidas en suelos de alta capacidad portante que superen los 4 Kg/cm² de carga de trabajo se encuentran con mayor posibilidad de asimilar los sismos, que aquellas que han sido edificadas en un terreno de relleno o estratos arenosos de gran espesor.
