INSTITUTO NACIONAL DE DEFENSA CIVIL
DIRECCION NACIONAL DE PREVENCIÓN
UNIDAD DE ESTUDIOS Y EVALUACION DE RIESGOS

**ESTUDIO PARA DETERMINAR EL NIVEL DE
VULNERABILIDAD FÍSICA ANTE LA PROBABLE
OCURRENCIA DE UN GRAN SISMO DE GRAN
MAGNITUD: DISTRITO DE CERCADO DEL CALLAO**

ESTUDIO TÉCNICO N° 4

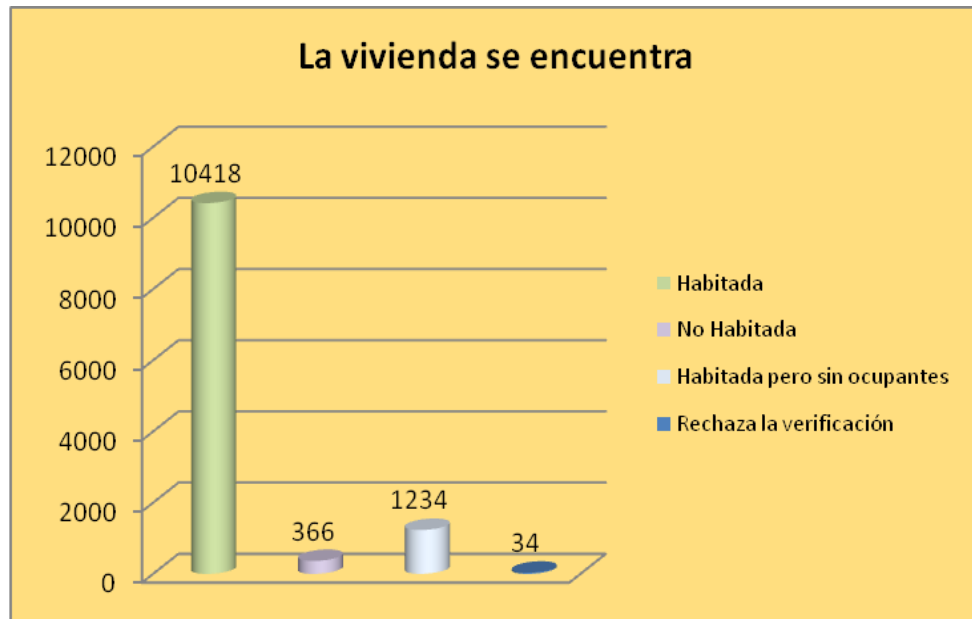
- Habitada, **10,418** viviendas.
- No Habitadas, **366** viviendas.
- Habitada pero sin ocupantes, **1,234** viviendas.
- Rechazó la verificación, **34** viviendas.

La verificación de esta información nos permite deducir que un 86%, de las viviendas estaba habitada, ya que respondieron positivamente a la solicitud de análisis de sus hogares. Mientras que en un 3% de viviendas no se efectuó la verificación, debido a que no se encontró habitantes al interior de las mismas, y en un 10% de viviendas no fue analizado su nivel de vulnerabilidad, debido a que estaban habitadas pero no se encontraron a sus ocupantes. Mientras que en aproximadamente un 1% de las viviendas, se rechazó el levantamiento de información.

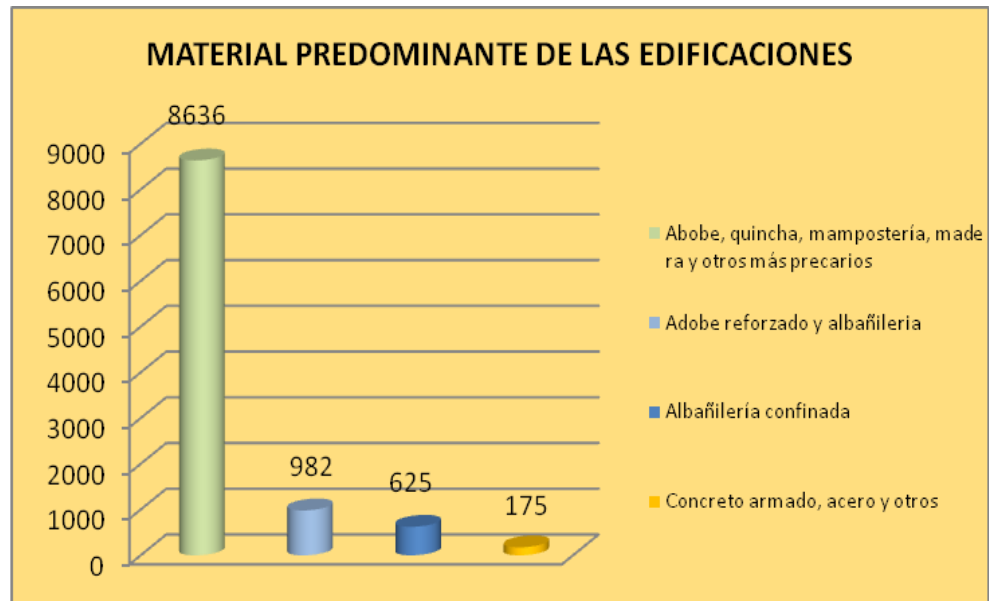
Como se muestra en el gráfico, del total de edificaciones verificadas, se han determinado que 8,636 viviendas presentan materiales de adobe, quincha, mampostería, madera y otros, predominando las viviendas de adobe, lo cual nos indica que ante la ocurrencia de un sismo, éstas tienen altas probabilidades de colapsar.

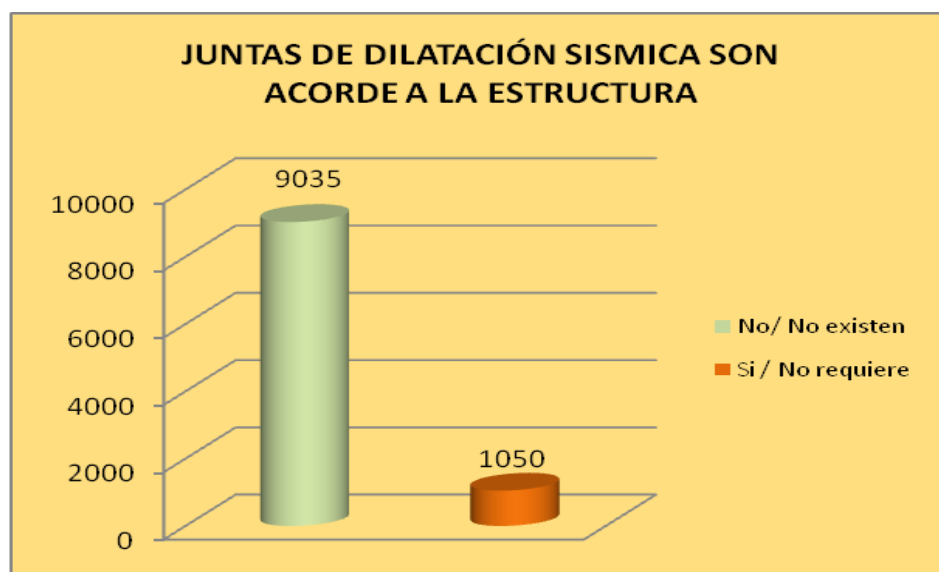
Las viviendas verificadas construidas con materiales precarios (adobe, quincha, madera, y otros) en un 90% no han considerado las juntas de dilatación sísmica. Muy probablemente se ha tomado este criterio que no es representativo para viviendas construidas con estos tipos de material.

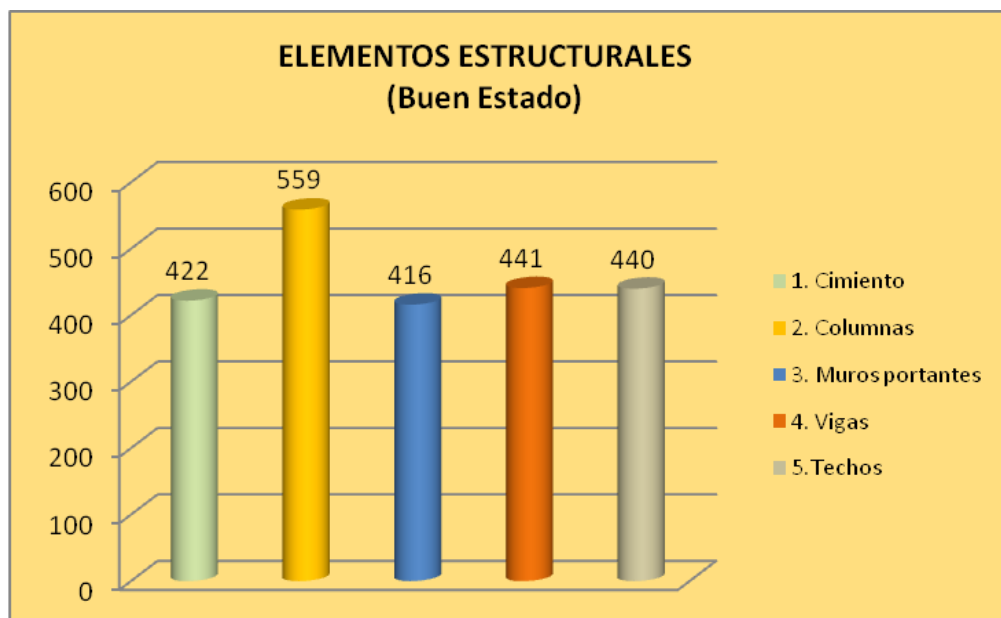
- Se observó que **422** vivienda presentan buen estado de los cimiento.
- Se observó que **559** viviendas presentan buen estado de las columnas.
- Se observó que **416** viviendas presentan buen estado de los muros portantes.
- Se observó que **441** viviendas presentan buen estado de las vigas.
- Se observó que **440** viviendas presentan buen estado de los techos.

Del total de viviendas verificadas, un porcentaje de 6% presentan sus elementos estructurales en buen estado, indicando una vulnerabilidad baja ante la ocurrencia de un sismo.
