**DISTRITO: SANTIAGO
DE SURCO**

INSTITUTO NACIONAL DE DEFENSA CIVIL
DIRECCION NACIONAL DE PREVENCIÓN
UNIDAD DE ESTUDIOS Y EVALUACION DE RIESGOS

**ESTUDIO PARA DETERMINAR EL NIVEL DE
VULNERABILIDAD FÍSICA ANTE LA PROBABLE
OCURRENCIA DE UN GRAN SISMO DE GRAN
MAGNITUD: DISTRITO DE SANTIAGO DE SURCO**

ESTUDIO TÉCNICO N° 19

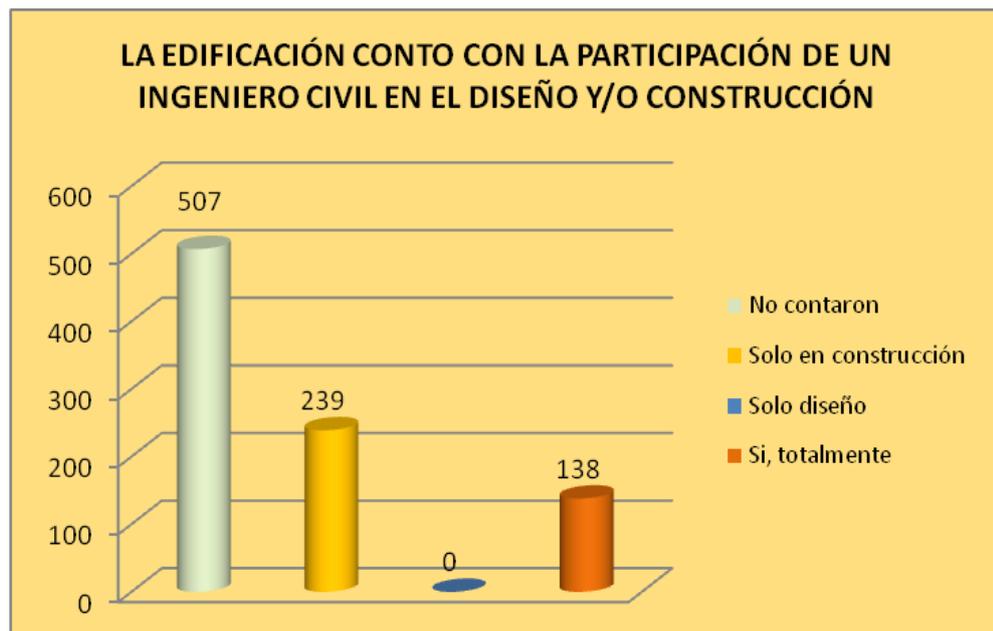
- En **507** viviendas **No** contaron con la participación de un Ingeniero Civil.
- En **239** viviendas contaron con la participación de un Ingeniero Civil Sólo en la construcción,
- En **0** viviendas **Sólo** contaron con la participación de un Ingeniero Civil, en la parte de diseño.
- En **138** viviendas **Si** se contó **totalmente** con la participación de un Ingeniero Civil.

La información anterior nos indica que un 57 % (507 viviendas) de las edificaciones que han sido verificadas, ha sido construido informalmente o con el apoyo de obreros de construcción, y sin el asesoramiento técnico de profesionales. Por lo que presentan una vulnerabilidad Alta a Muy Alta ante la ocurrencia de sismo.

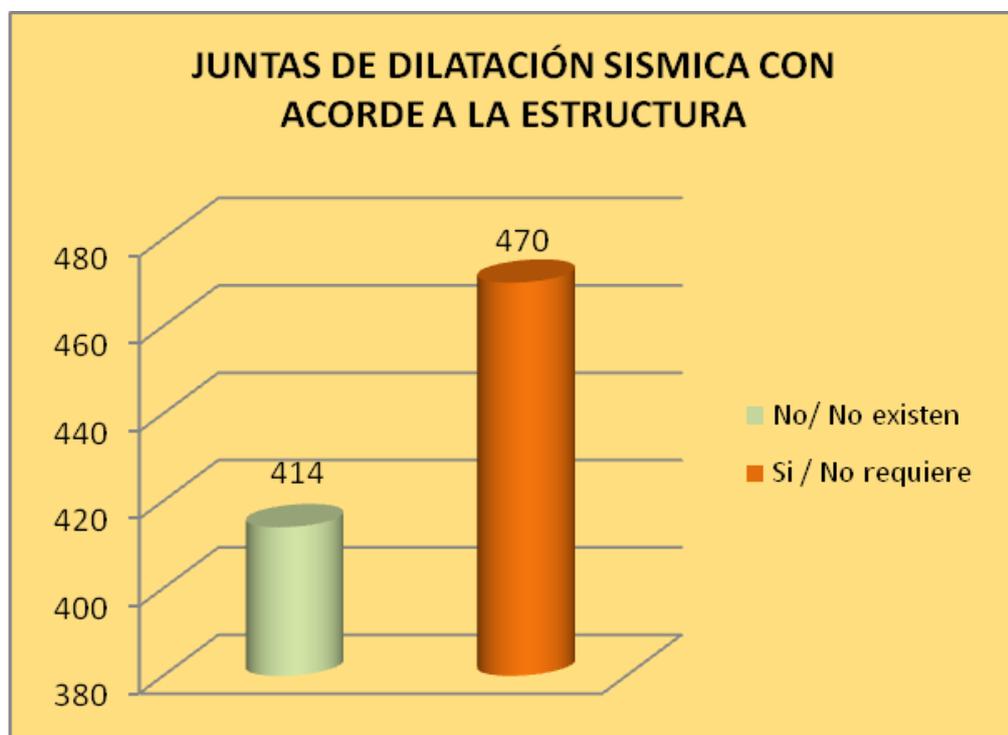
- **Juntas de Dilatación Sísmica son acorde a la Estructura.**

- 414 casos de viviendas donde las juntas de dilatación sísmicas **No** son acorde o **No** existen en la estructura.
- 470 casos de viviendas donde las juntas de dilatación sísmicas **Sí** existen o **No** lo requiere

Las viviendas verificadas construidas con materiales precarios (adobe, quincha, madera, y otros) en un 47% no han considerado las juntas de dilatación sísmica. Muy probablemente se ha tomado este criterio que no es representativo para viviendas construidas con estos tipos de material.
