EL TERREMOTO Y MAREMOTO DEL SUR DEL PERÚ, 2001

Lecciones para el futuro

MINISTERIO DE SALUD
Oficina General de Defensa Nacional

Enero de 2005

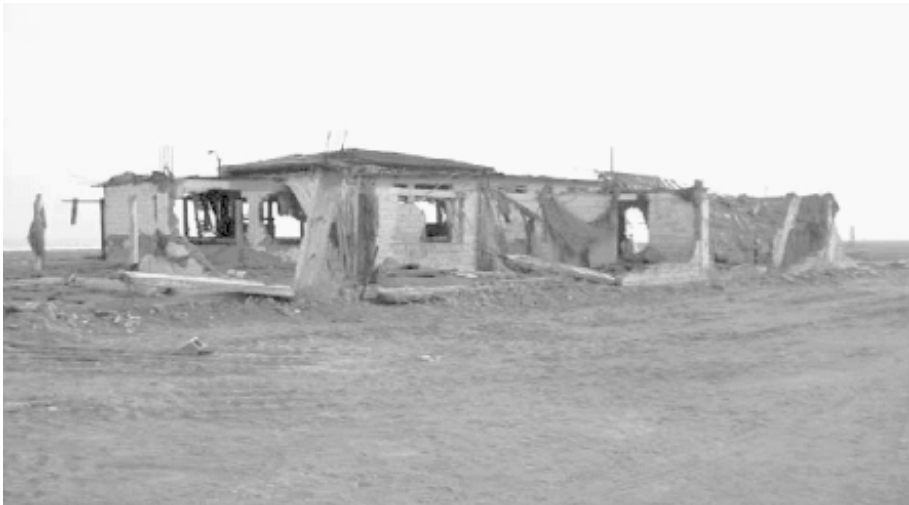
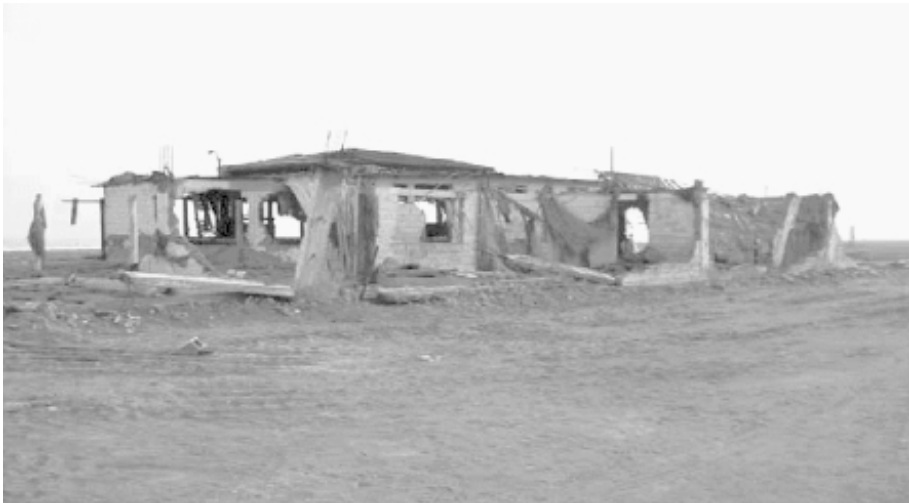
Figura # 2
Efectos del maremoto en una vivienda construida en Camaná con estructura sismorresistente

Aproximadamente quince minutos después del sismo principal, y luego de un repliegue del mar, un maremoto con tres ondas consecutivas cada 25 minutos, de las cuales la última fue la más destructiva, golpeó con gran violencia 23 Km. de las costas de Arequipa. Las olas tuvieron una altura que alcanzó los 7 metros, afectando principalmente al valle de Camaná, y a las localidades de Ocoña, Quilca y Matarani. El mar penetró entre 30 a 1300 metros tierra adentro⁹.

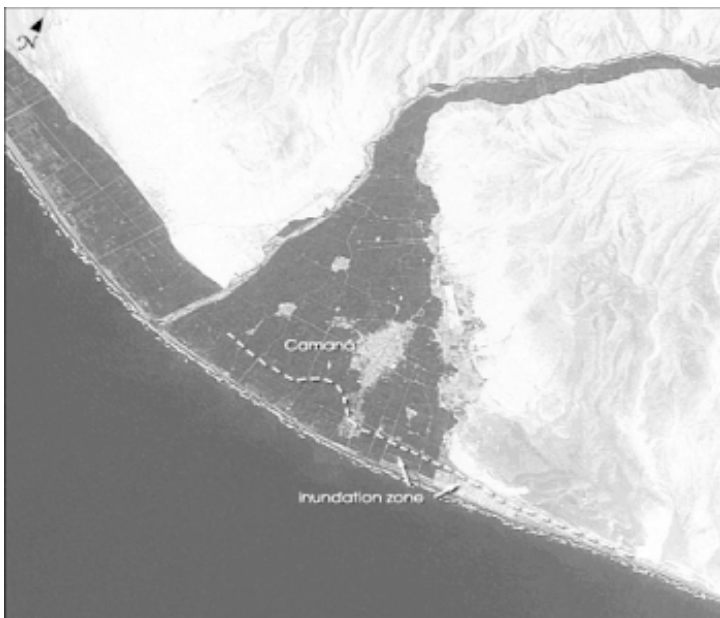
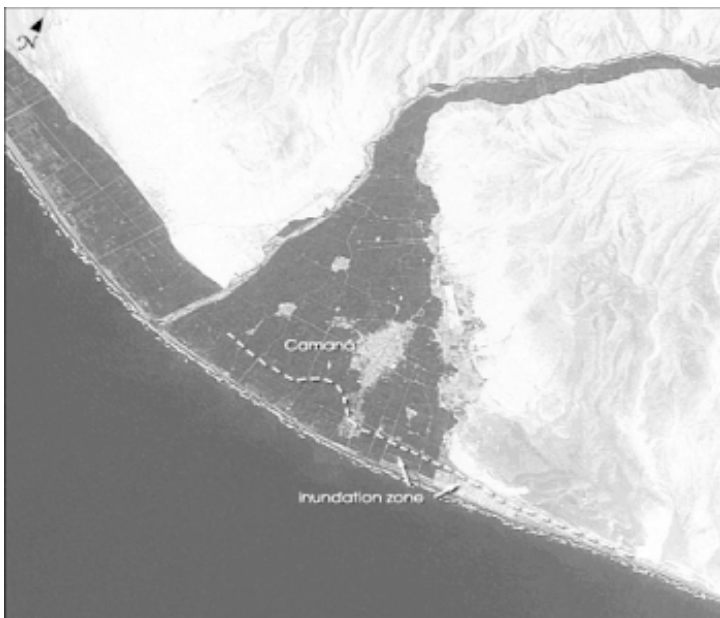
Figura # 3
Vista de satélite del área afectada por el maremoto

El INDECI reportó: «la mayoría de las personas entrevistadas en comunidades de pescadores tenían conocimiento de la posibilidad de ocurrencia del maremoto debido al sismo. Sin embargo, muchos esperaron a que el mar se retirara para constatar la ocurrencia del tsunami». Las personas entrevistadas que estuvieron en la costa durante el maremoto, pero que no habitan en poblaciones costeras, no tenían conocimiento de este riesgo¹¹.

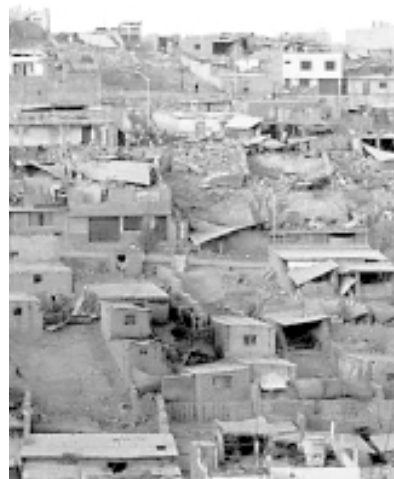
Figura # 4
Moquegua barrio San Francisco

Las edificaciones basadas en la norma de construcción sismorresistente E-030 del año 1997 no sufrieron deterioro importante¹⁵. En contraste, en sectores del centro histórico de Moquegua y algunas zonas periféricas pobres, más de la mitad de las viviendas de adobe colapsaron¹⁶. En el centro histórico de Tacna las viviendas de adobe también sufrieron graves daños por su precariedad constructiva.

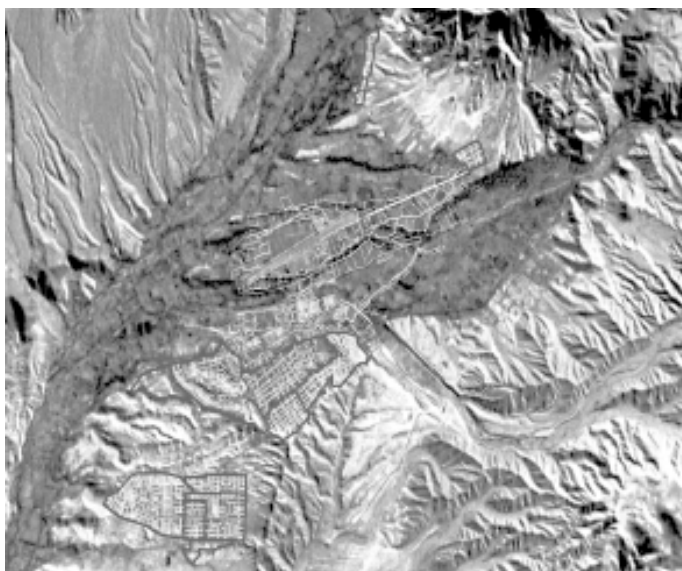
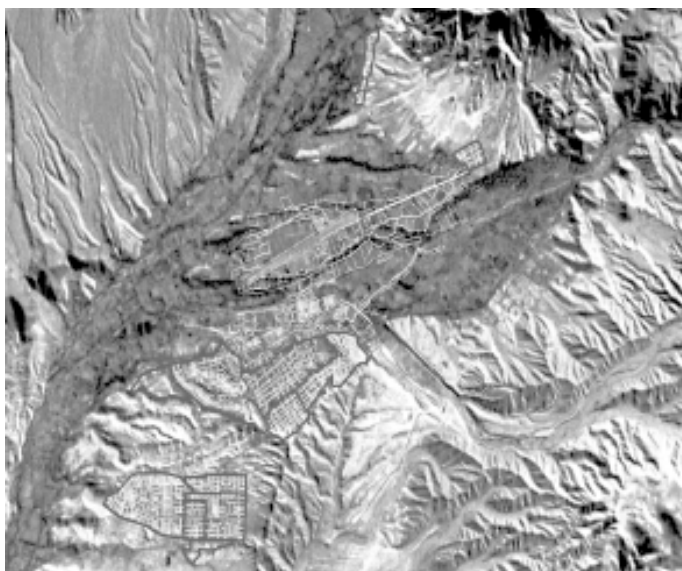
Figura # 5

Vista aérea de la ciudad de Moquegua mostrando la topografía de la ciudad.

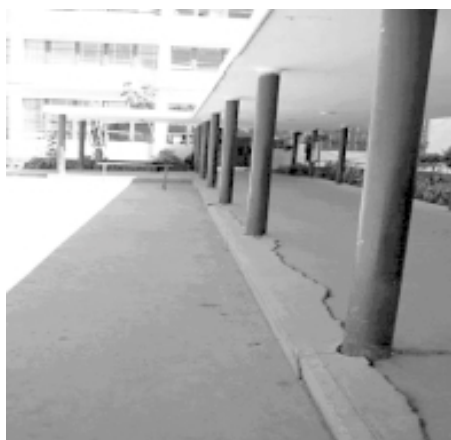
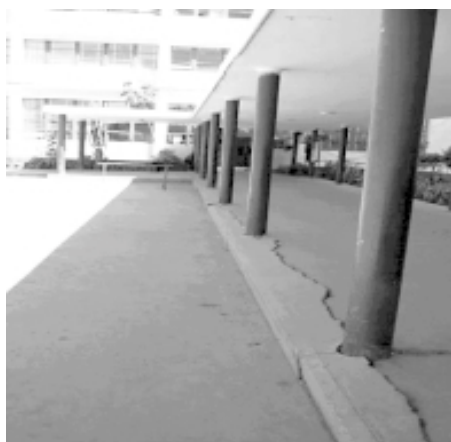
La ciudad de Tacna, ubicada a 562 msnm tiene un único hospital de referencia, el Hipólito Unanue, de 5 niveles y un sótano, con sistema de aporticado, muros portantes con tabiquería de bloquetas de concreto. Este hospital no había recibido mantenimiento estructural preventivo en sus 46 años de funcionamiento, sin embargo, no presentó daños estructurales considerables pero tuvo agrietamientos en 90 % de sus paredes, ruptura de tuberías de agua y desagüe y descalibración de equipos. Diversos servicios del 2º al 5º piso quedaron parcialmente inutilizados siendo necesario trasladar a los pacientes al auditorio y pabellón de psiquiatría. Las medidas de bioseguridad fueron sumamente restringidas por las limitadas condiciones de trabajo y la falta de recursos económicos.

Figura # 6
Hospital Hipólito Unanue de Tacna.
Grietas en la base de columnas

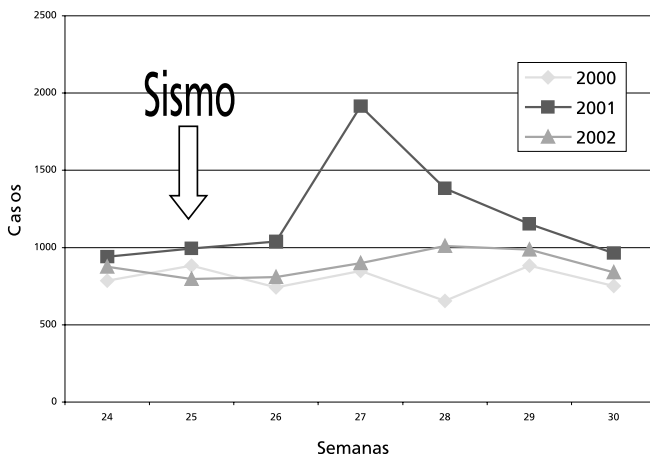
Figura # 7
FRECUENCIA DE IRAS EN 2000, 2001 Y 2002 EN MOQUEGUA

Como se puede apreciar en el cuadro anterior, en general, las atenciones aumentaron rápidamente hasta la segunda semana del terremoto. Luego vino un descenso paulatino, alcanzando las cifras habituales al promediar la cuarta semana postsismo.
