# IMPACTO SOCIOECONÓMICO Y AMBIENTAL DEL SISMO DEL 15 DE AGOSTO DE 2007

## CUADERNO TÉCNICO N° 01

INSTITUTO NACIONAL DE DEFENSA CIVIL

**EVALUACIÓN DEL IMPACTO  
SOCIOECONÓMICO  
Y AMBIENTAL DEL  
SISMO OCURRIDO  
EL 15 DE AGOSTO DE 2007**

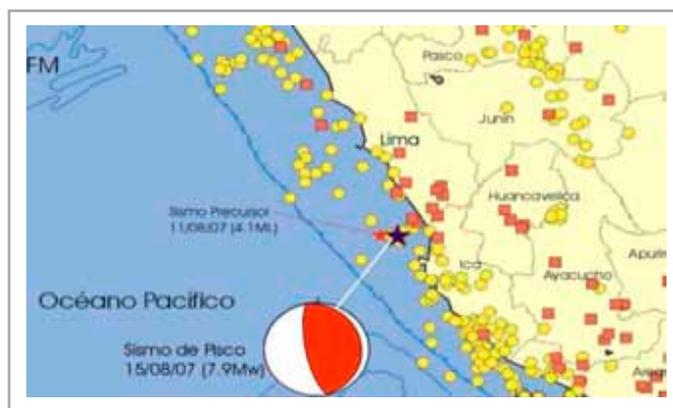
**FIGURA N° 15: Mapa de Sismicidad para la Región Central del Perú**

Se muestra los sismos ocurridos entre los años 1995 y 2006 ( $ML > 4.5$ ) en la región central del Perú. Los círculos indican sismos con foco superficial ( $h < 60$  k.) y los cuadrados, sismos con foco intermedio ( $61 > h > 350$  km). La estrella en azul indica la ubicación del epicentro del sismo de Pisco y la roja, el epicentro de un posible evento precursor.

En la Figura N° 15, en el borde oeste de Perú, entre la fosa y la línea de costa se concentran los sismos con foco superficial ( $h < 60$  km), que al presentar magnitudes elevadas producen diferentes grados de destrucción en superficie y deben su origen a los procesos compresivos que se desarrollan sobre la superficie de contacto de las placas de Nazca y Sudamericana. Estos sismos se presentan con mayor frecuencia en la región costa central de Perú y los de magnitudes mayores o iguales a 4.5 ML son sentidos en superficie con intensidades mínimas del orden III en la escala Mercalli Modificada como mínimo. Recientemente, en el año 1996 en esta región ocurrió un sismo de magnitud 7.6 Ms que produjo intensidades de VII (MM) en la ciudad de Nazca con daños y destrucción en un radio de 250 km. aproximadamente.

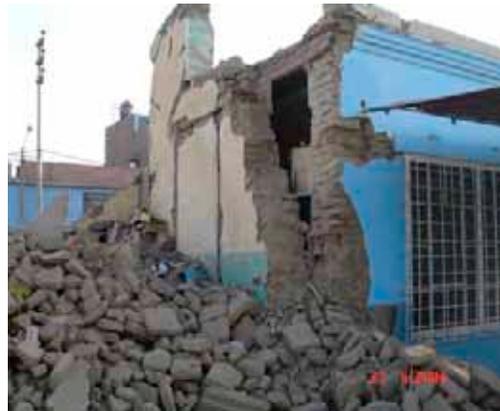
**FIGURA Nº 73 Daños en el Sector Salud (Provincia de Ica)**

En cuanto a la infraestructura de salud, la Provincia de Ica sufrió un grave daño en el Hospital Regional (cuenta con 200 camas) la cual quedó con estructuras colapsadas y un nivel habitable del 40% siendo los daños en las paredes y ventanales. La sala de emergencia funcionó en su lugar habitual tras el terremoto, siendo trasladada la unidad de cuidados intensivos a otra área, colocándose 3 carpas en el patio del hospital para atención ambulatoria. Otras áreas de hospitalización fueron trasladadas al auditorio y corredores.

Para el caso del Hospital Santa María del Socorro (cuenta con 96 camas) quedó a un nivel de habitabilidad de 30%, esto debido a que contaba con estructuras de adobe, las que fueron precisamente más afectadas en toda la zona de influencia del sismo. El hospital de la Red Regional de Essalud Ica ha sido evacuado en su totalidad producto de los daños en algunos tabiques y aleros secundarios, provocando que los pacientes fueran trasladados a Lima o dados de alta. Otra de las zonas afectadas fue el distrito de Tate, donde el centro de salud de la zona presentó graves problemas en su infraestructura. Además se presentaron daños menores en el Centro de salud de Tinguña y en el centro de salud Pachacutec.

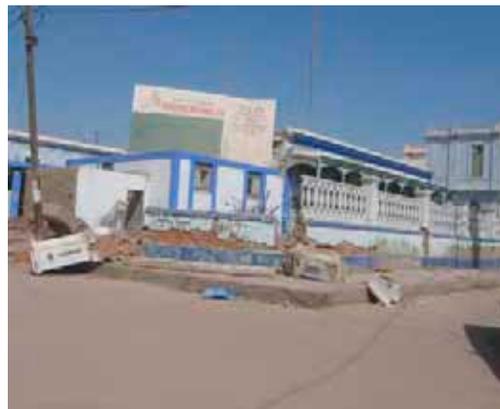
**FIGURA Nº 74 Daños en el Sector Salud (Provincia de Chincha)**

En la Provincia de Chíncha se cuenta con 29 establecimientos de salud, dentro de los cuales el Hospital San José sufrió severamente las consecuencias del terremoto en la parte del perímetro frontal. Asimismo, se presentaron daños en el edificio administrativo y la morgue (por ser área antigua de adobe), en las generadoras eléctricas (las que fueron reemplazadas por equipos nuevos), en el sistema interno de comunicaciones y los servicios de agua y luz (por lo que se abastece con recursos propios).

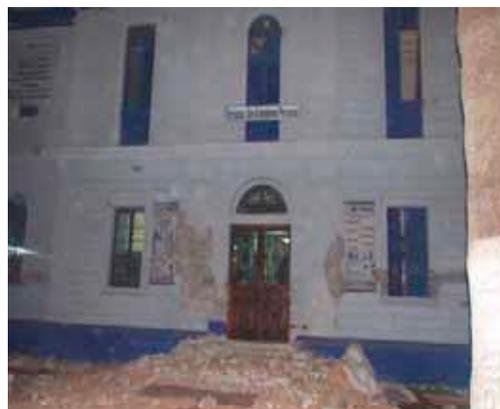
**FIGURA Nº 75 Daños en el Sector Salud (Provincia de Pisco)**

En la Provincia de Pisco el centro de Salud San Clemente quedó con daños severos, y así otros 12 locales sufrieron daños en diferentes niveles.

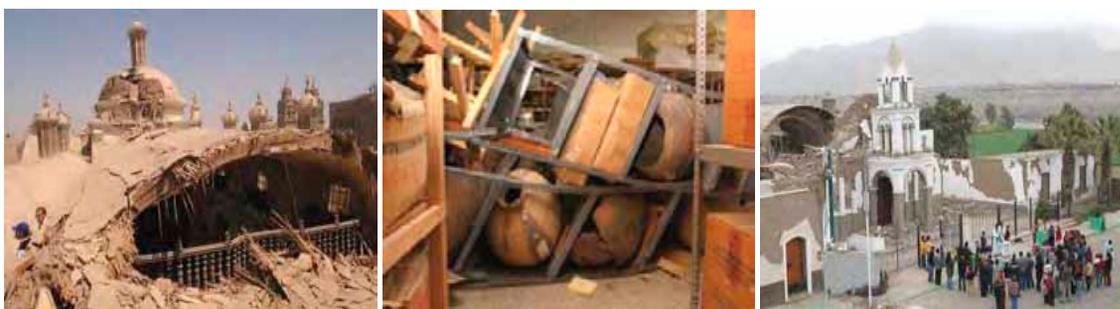
**FIGURA Nº 95: Daños de la Infraestructura del Sector Cultura**

1) En la Catedral de Ica se han registrado grietas en las arquerías de las naves y en los muros de adobe. 2) El templo de Humay, donde reposan los restos de la Beatita de Humay. 3) Valiosos objetos arqueológicos en el depósito del Museo Regional de Ica.

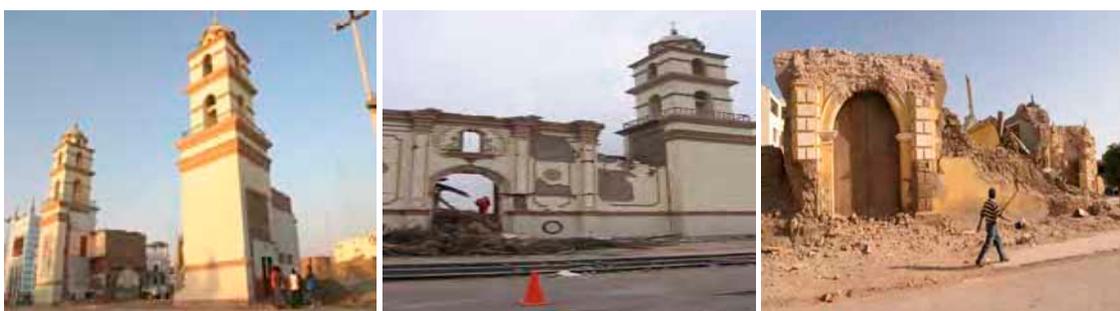
1) Estado actual de iglesia San Clemente, quedaron en pie las dos torres. 2) San Clemente horas después del sismo, con su pórtico aún en pie. 3) La Compañía: tres pórticos coloniales.

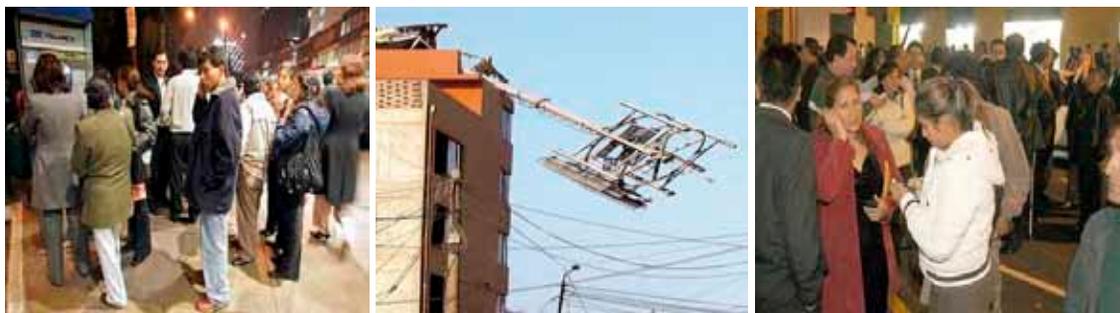
**FIGURA Nº 105 Afectación en las Telecomunicaciones**

**Nextel del Perú S.A.**- Declara que en Lima quedaron fuera de servicio temporalmente 25 estaciones de base y 02 en la zona de emergencia (Ica y Lima).

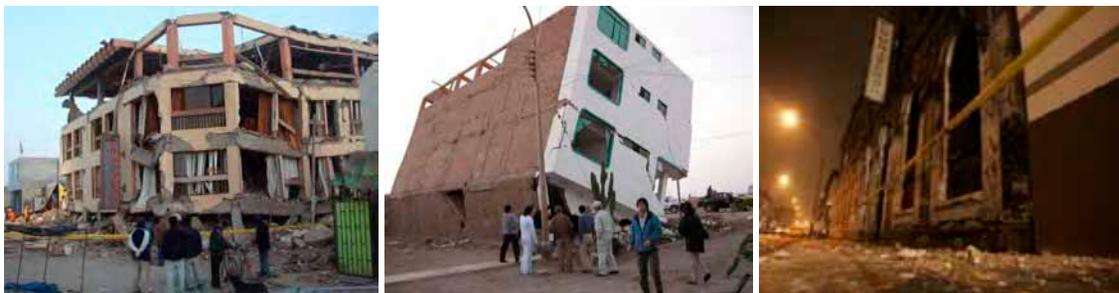
**FIGURA N° 127 Afectación en la Actividad Hotelera en la Región Ica**

La actividad hotelera ha reportado daños considerables, principalmente en Pisco, Paracas e Ica, el cual afectó seriamente al turismo de la zona.

Varios hoteles privados registraron daños, como el Hotel Embassy colapsado totalmente y el Hotel Miguelazo quedó al borde del colapso. Por otro lado, la hacienda turística San José, símbolo de la cultura afroperuana también ha tenido serios daños en su estructura.

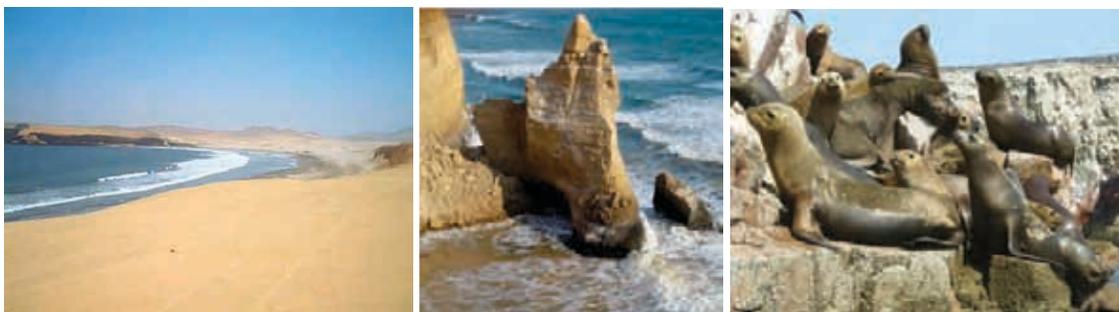
**FIGURA N° 128 Afectación de Lugares Turísticos más Importantes de la Región Ica**

La Reserva Nacional de Paracas es un refugio para aves, lobos marinos y pingüinos, y de las enigmáticas Líneas de Nazca, que reciben unos 600 000 turistas al año. Esta reserva sufrió pérdidas de algunas de las formaciones rocosas más características del lugar, como la denominada Catedral, que está ubicada en uno de los puntos más desérticos de la costa peruana, y tiene una extensión de 335 mil hectáreas.

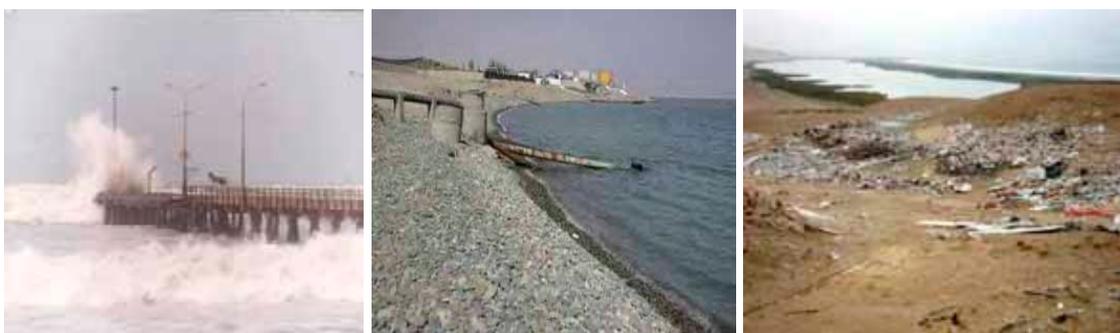
**FIGURA N° 130 Afectación en las Playas de la Región Ica**

Lo mismo sucedió con el circuito de playas. Como consecuencia del terremoto, espantaron a los turistas lejos de la costa del pacífico Iqueño.

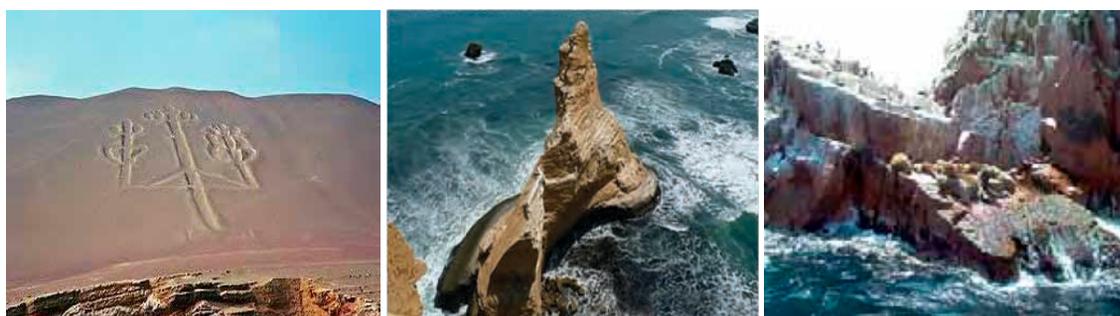
**FIGURA N° 131 Afectación en Zonas Turísticas de la Reserva Natural de Paracas**

La cancelación turística afectó principalmente en las zonas de Paracas como el Boulevard zona norte y la Reserva Nacional de Paracas.

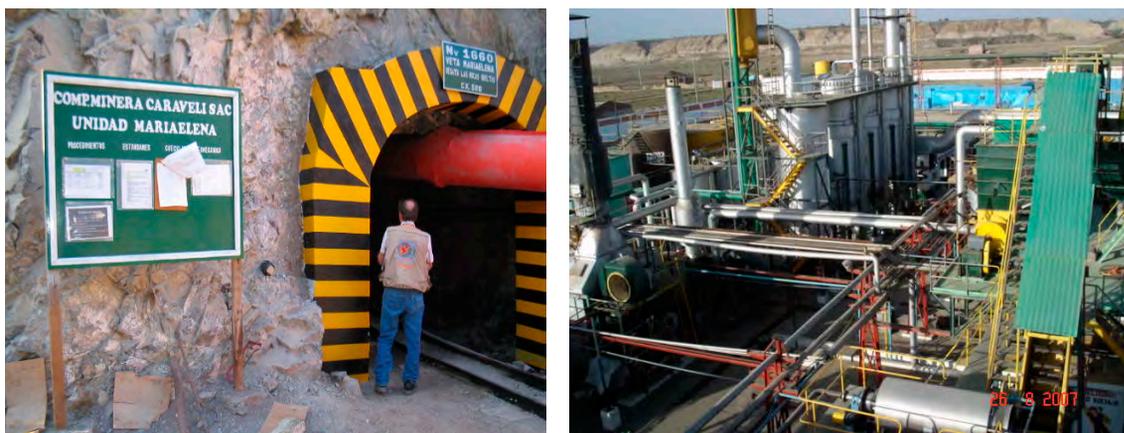
Figura N° 133 Visitas realizadas a Instalaciones Mineras

- Mina de Cobre Maria Elena, de la “Caraveli Mining Company”, ubicada en la provincia de Huaytará. La mina no sufrió daños y no se observa fuga de materiales peligrosos.
- Mina de Cerro Lindo, donde la empresa Milpo explota Cobre y Zinc, en el distrito Chavín. El Gerente de Operaciones informó que las instalaciones no fueron afectadas y que las operaciones estaban normales.

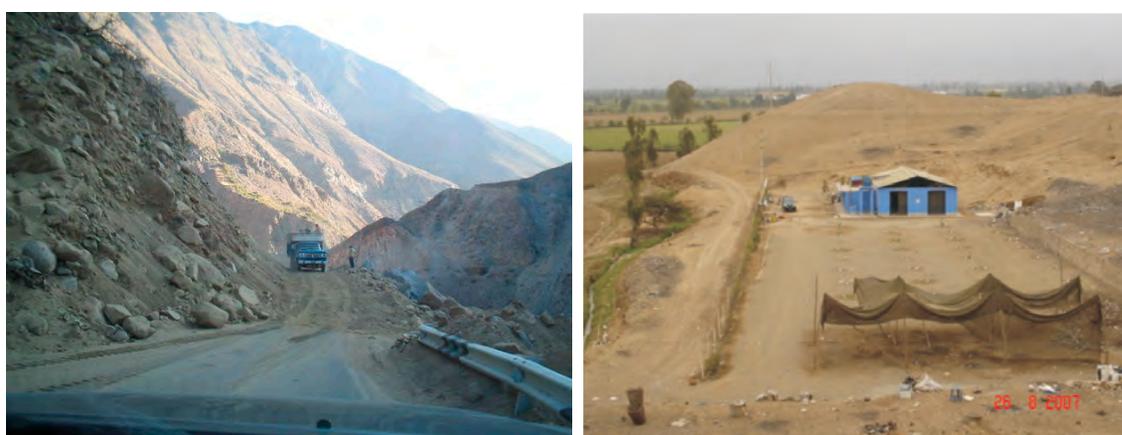
**Figura N° 135 Deslizamiento en Caminos y Carreteras**

El Alcalde también informó que, por deslizamientos de las carreteras, muchos sistemas de acequias para irrigación habrían colapsado, lo cual es preocupante para la población porque su principal actividad es la agricultura.

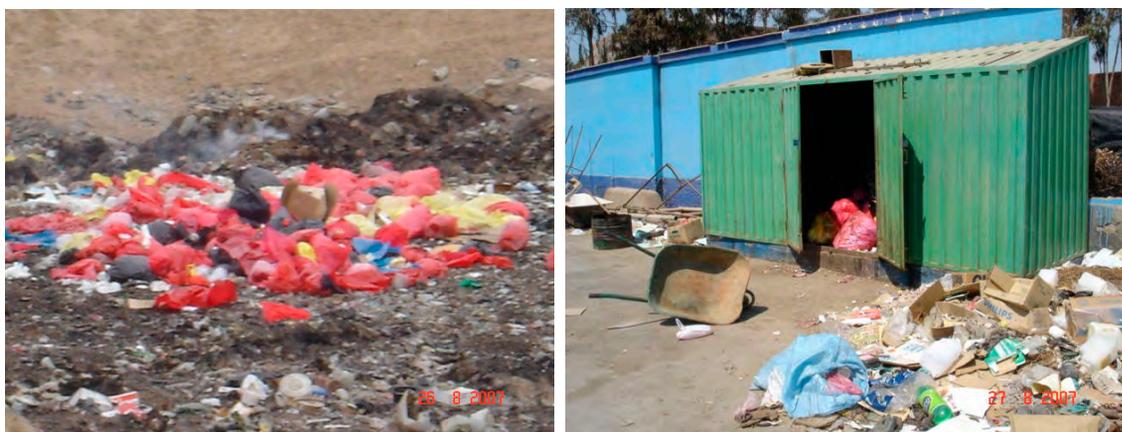
**Figura N° 136 Residuos Hospitalarios**

**3.1.4 Gestión de residuos sólidos:** Varias localidades fueron visitadas como Cerro Azul, Imperial, San Luís, San Vicente, Sunampe, Chincha, Canedes, Ica y Pisco. En estas se hallaron residuos sólidos en lugares inapropiados como calles, orillas de drenaje, playas y áreas de protección, evidenciando la poca planificación en esta materia.

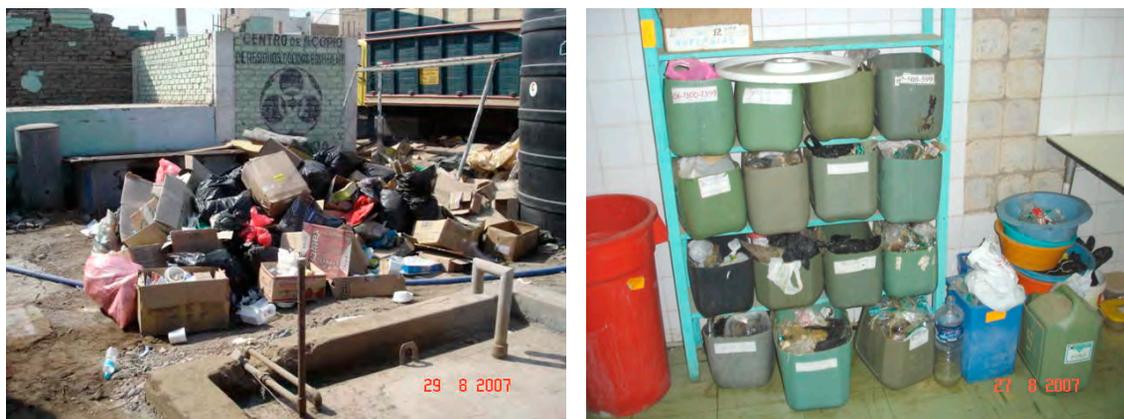
**Figura Nº 137: Residuos Hospitalarios no Tratados**

- La visita al Hospital Nacional de Ica indicó que los residuos estaban mezclados y sin previsión de destino.
- El Director del Hospital informó que hay un incinerador que no está 100% operativo, necesitando de reparación y personal para su operación.
- Fueron verificados los equipos de radiología y se pudo verificar que no hubo problemas con las fuentes de contaminación radioactiva.

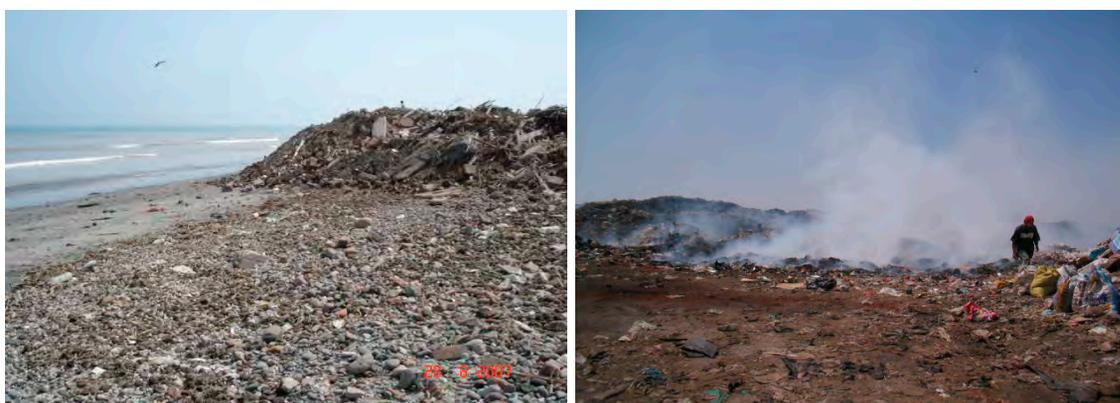
**Figura Nº 138: Residuos Hospitalarios no Tratados**

Con la visita realizada a las zonas afectadas, se coligió que existía un problema crónico de gestión de residuos. Es decir, que todas las áreas afectadas son utilizadas como “botaderos”, lo que resulta en contaminación de suelos, agua y aire.

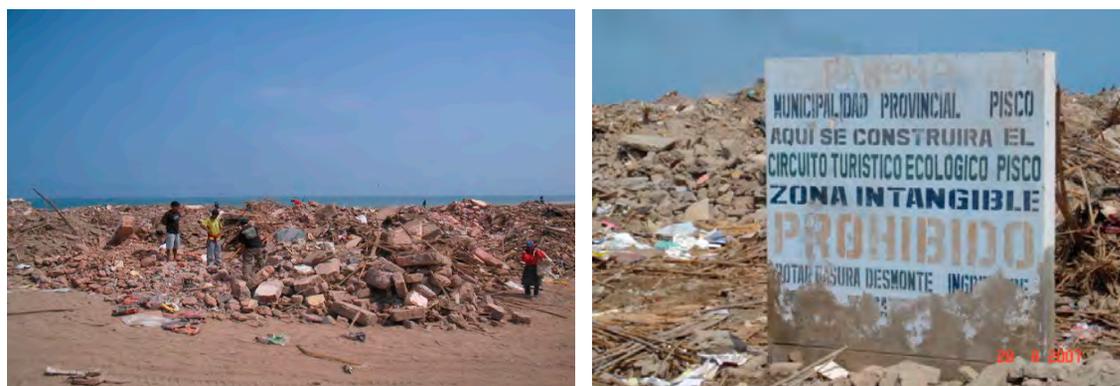
**Figura Nº 139: Residuos Hospitalarios no Tratados**

- En Imperial, al lado del “botadero” hay una planta de separación de residuos que no está en operación. De acuerdo al análisis realizado al agua corriente en un drenaje en la base del botadero, indicó baja calidad, en especial con bajos valores de la concentración de oxígeno.
- Apenas en algunas localidades los residuos del desastre están siendo conducidos para locales de disposición razonables. En la mayoría de las localidades los residuos están depositados en calles, en orillas de drenaje, en playas y áreas de protección.
- En el distrito de Pisco los desmontes están siendo conducidos para la playa, en un área declarada como reserva ambiental intangible.

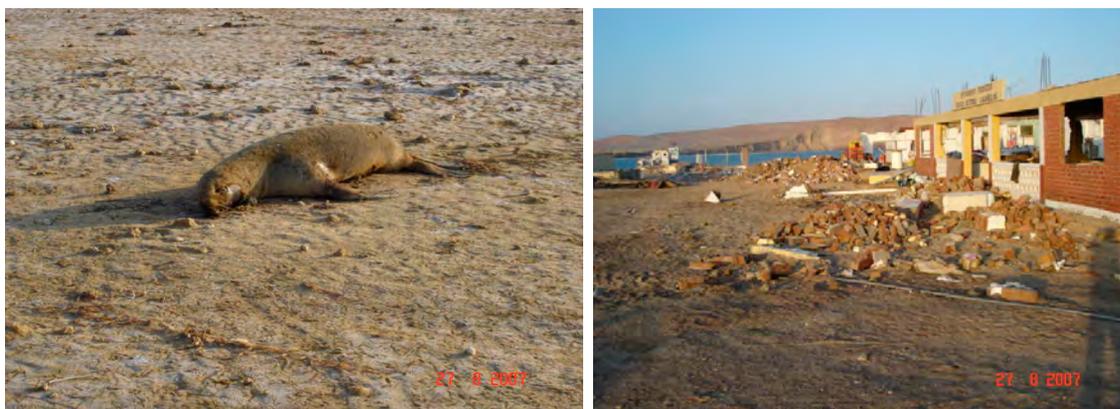
**Figura N° 140 Especies Marinas Afectadas por el Desastre**

- La Reserva Natural de Paracas fue evaluada el día 27 de agosto, siendo posible verificar que la reserva fue seriamente afectada.
- El Biólogo David Orozco informó que varias especies de animales sufrieron disturbios, pero continuaron con su vida normal.
- El monumento llamado “catedral” fue destruido por el temblor.
- La localidad de Lagunilla está destruida por el tsunami que ocurrió minutos después del sismo principal.
- En esta localidad la estimación es que, el nivel de agua alcanzó 5 metros arriba del nivel normal, observándose en algunos puntos el avance del mar en cerca de 2 kilómetros adentro del continente.
- Algunos lobos marinos fueron transportados por la marea 1.5 Km. tierra adentro.
