**PROYECTO INDECI PNUD PER 02/051 00014426
PROGRAMA CIUDADES SOSTENIBLES**

**ESTUDIO PILOTO: MAPA DE PELIGROS, PLAN DE USOS DEL
SUELO ANTE DESASTRES Y MEDIDAS DE MITIGACION DE LAS
LADERAS DE SAN JUAN DE LURIGANCHO-SECTOR VIRGEN DE
FATIMA QUEBRADA CANTOGRANDE**

RESUMEN EJECUTIVO

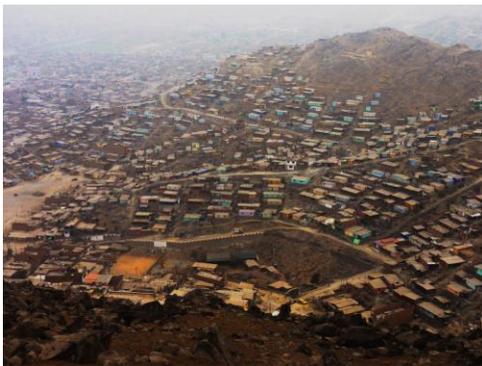
Foto 01: Ámbito de Estudio – Sector Virgen de Fátima

El ámbito del Estudio comprende las laderas de una microcuenca que se ubica en la margen izquierda de la subcuenca Qda. Cantogrande donde se ubica el Sector Crítico, y la investigación se ha desarrollado en tres áreas de estudio; Mapa de Peligros, Plan de Uso de Suelo ante Desastres y Propuestas de las Medidas de Mitigación y de Pautas técnicas, cuyos productos finales se han presentado en los respectivos Mapas Temáticos construidos en una base topográfica que en su oportunidad tuvo que ser levantada bajo los requerimientos del presente Estudio.

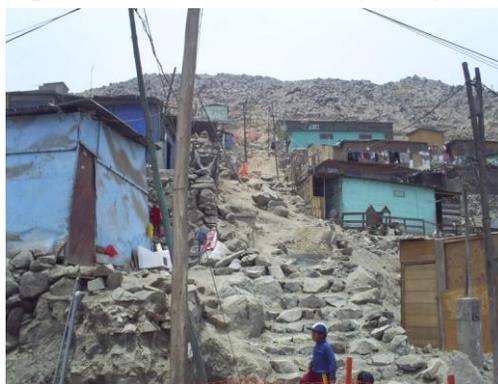
Foto 02: Vulnerabilidad Física en Sector Crítico Nueva Imagen

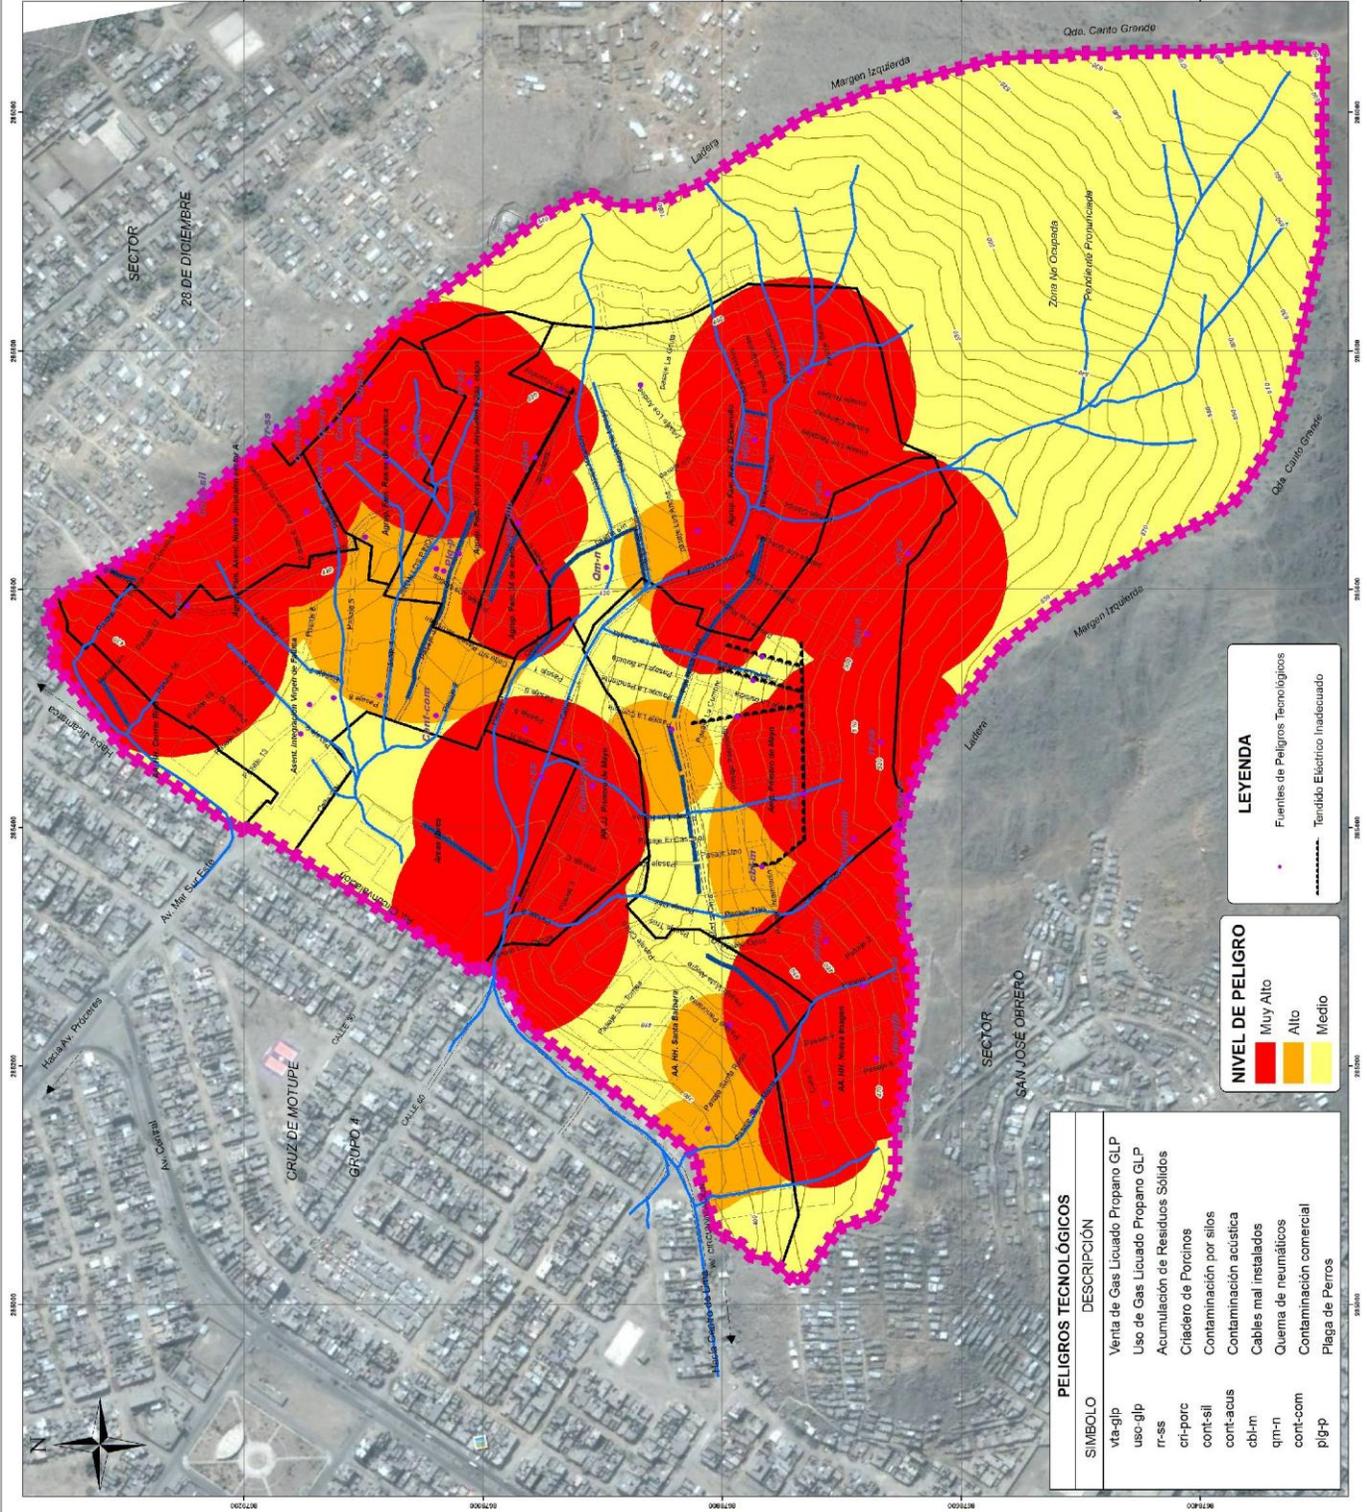
Mapa N° 01.2

En referencia a los Peligros Tecnológicos (*Anexos: Mapa N° 01.2*) que deterioran la calidad de vida de la población son: la contaminación del suelo por el vertimiento de residuos sólidos, la ubicación de silos y la falta de servicio básico; y el problema de contaminación del aire por la quema de residuos sólidos, junto al mal estado del parque automotor y la falta de asfaltado de las vías, las que sintetizan zonas con Nivel de Peligro Muy Alto ubicadas en áreas de las laderas de alta densidad poblacional algo? parcialmente turgurizadas como las Agrupaciones Familiares Nueva Imagen, Hacia el Desarrollo, Incorporación Nueva Jerusalén; y zonas de Nivel de Peligro Alto que se focalizan en la parte media de las laderas, y siendo las zonas de Nivel de Peligro Medio las ocupadas en la parte baja que sólo tienen uso residencial.

MAPA DE PELIGROS DE ORIGEN TECNOLÓGICO DE LAS LADERAS DE SAN JUAN DE LURIGANCHO – SECTOR VIRGEN DE FÁTIMA

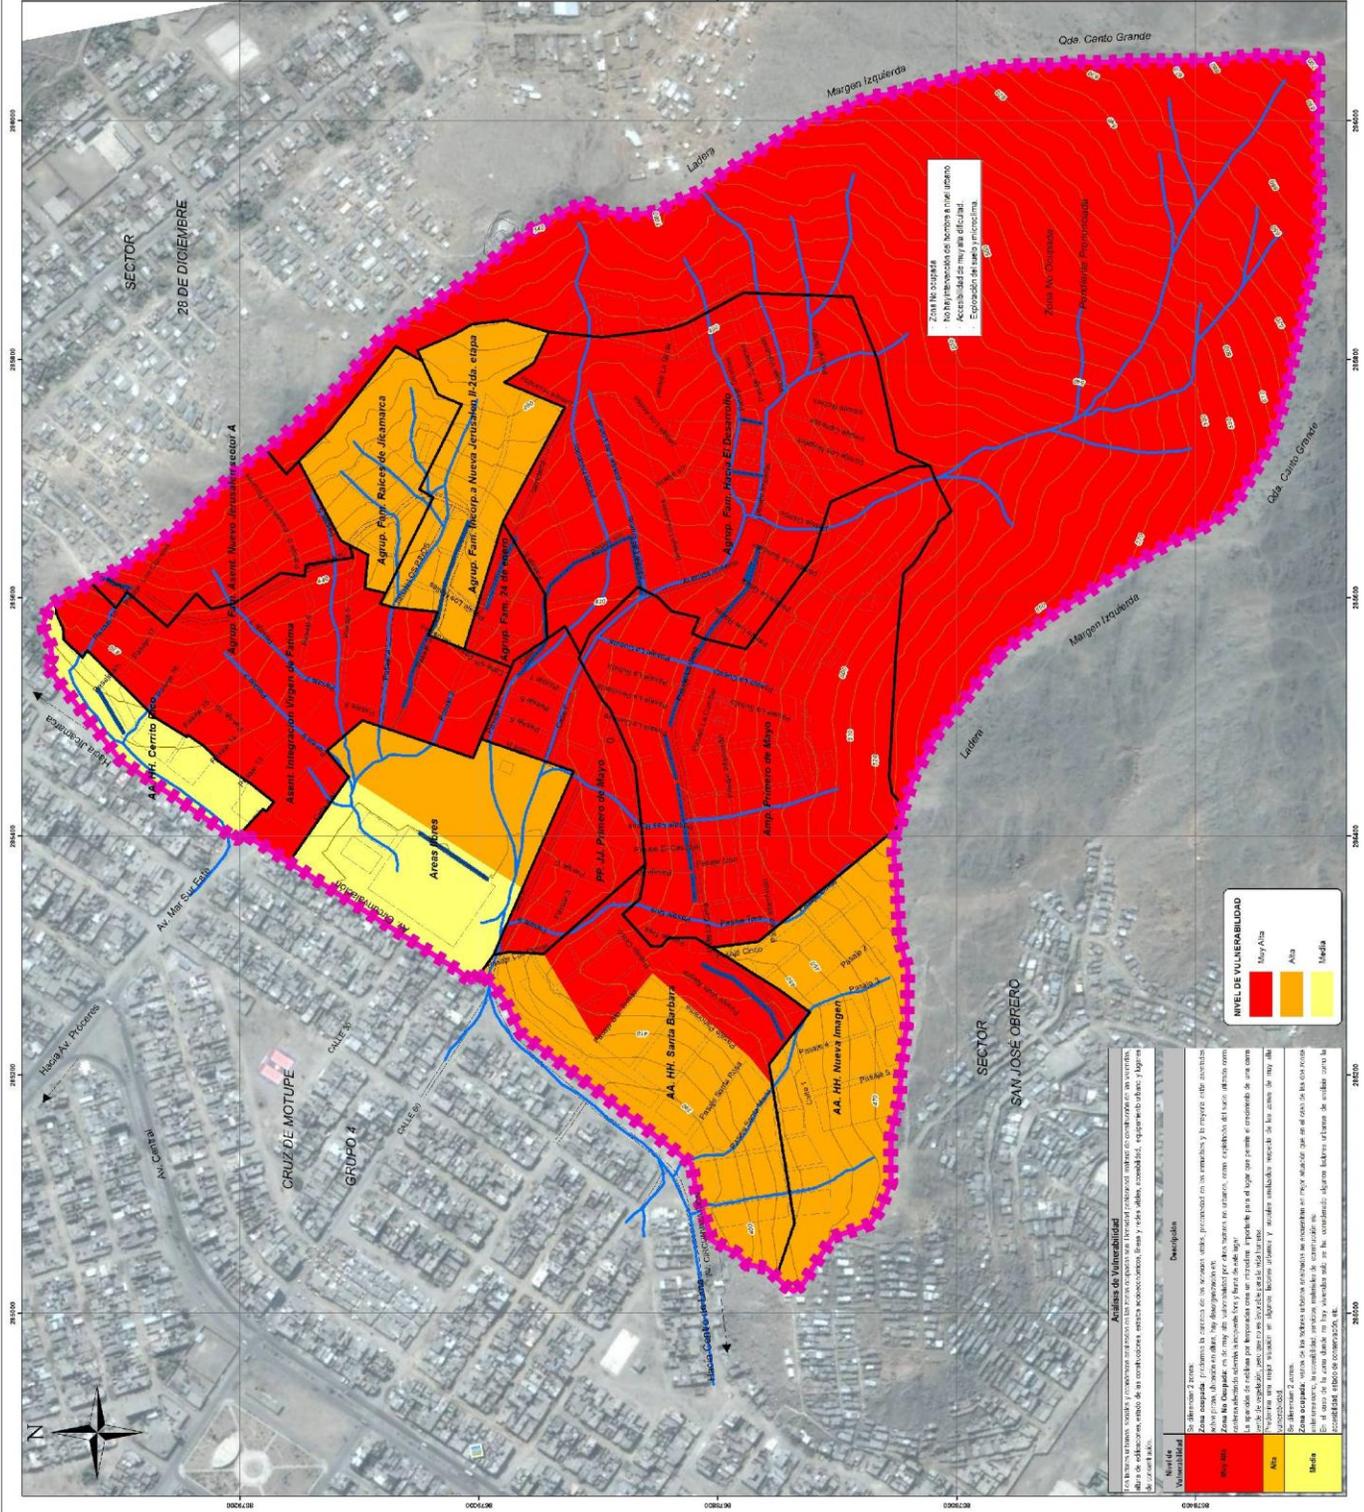
Mapa: **VULNERABILIDAD** MAPA N°: **02**

MAPA DE VULNERABILIDAD DE LAS LADERAS DE SAN JUAN DE LURIGANCHO – SECTOR VIRGEN DE FÁTIMA

Este mapa muestra el nivel de vulnerabilidad de las laderas de San Juan de Lurigancho, Sector Virgen de Fátima, considerando factores como la topografía, el uso del suelo, la densidad poblacional y la presencia de infraestructura crítica. El nivel de vulnerabilidad se clasifica en tres categorías: Muy Alta (Rojo), Alta (Naranja) y Media (Amarillo).

Nivel de Vulnerabilidad	Descripción
Muy Alta	Áreas con alta vulnerabilidad, donde se encuentran zonas de alta densidad poblacional, alta topografía y presencia de infraestructura crítica.
Alta	Áreas con vulnerabilidad moderada, donde se encuentran zonas de densidad poblacional moderada y topografía moderada.
Media	Áreas con vulnerabilidad baja, donde se encuentran zonas de densidad poblacional baja y topografía moderada.

En la presente investigación se ha realizado la caracterización urbana y evaluación de los principales elementos urbanos como las viviendas (conservación, número de pisos, tipo de materiales y estructuras), las vías, los equipamientos (colegios, postas, iglesias), las estaciones de distribución de agua y electricidad, los tanques de agua, los canales de evacuación de aguas pluviales, y el sistema de distribución de agua y alcantarillado de agua y desagüe en el ecosistema urbano; y la evaluación de la biodiversidad del ecosistema natural. La susceptibilidad de los elementos urbanos y la biodiversidad a los Peligros de origen natural han definido zonas de Vulnerabilidad Muy Alta, que ocupa una mayor extensión en el área de Estudio (área urbana y parte alta de la microcuenca); zona de Vulnerabilidad Alta donde se ubican los AAHH Santa Bárbara y Nueva Imagen, la Agrupación Familiar Incorporada a Nueva Jerusalén II Etapa y Raíces de Jicamarca; mientras la parte baja de la microcuenca donde se ubica la losa deportiva corresponde a una zona de Vulnerabilidad Media. (*Anexos: Mapa N° 02*).

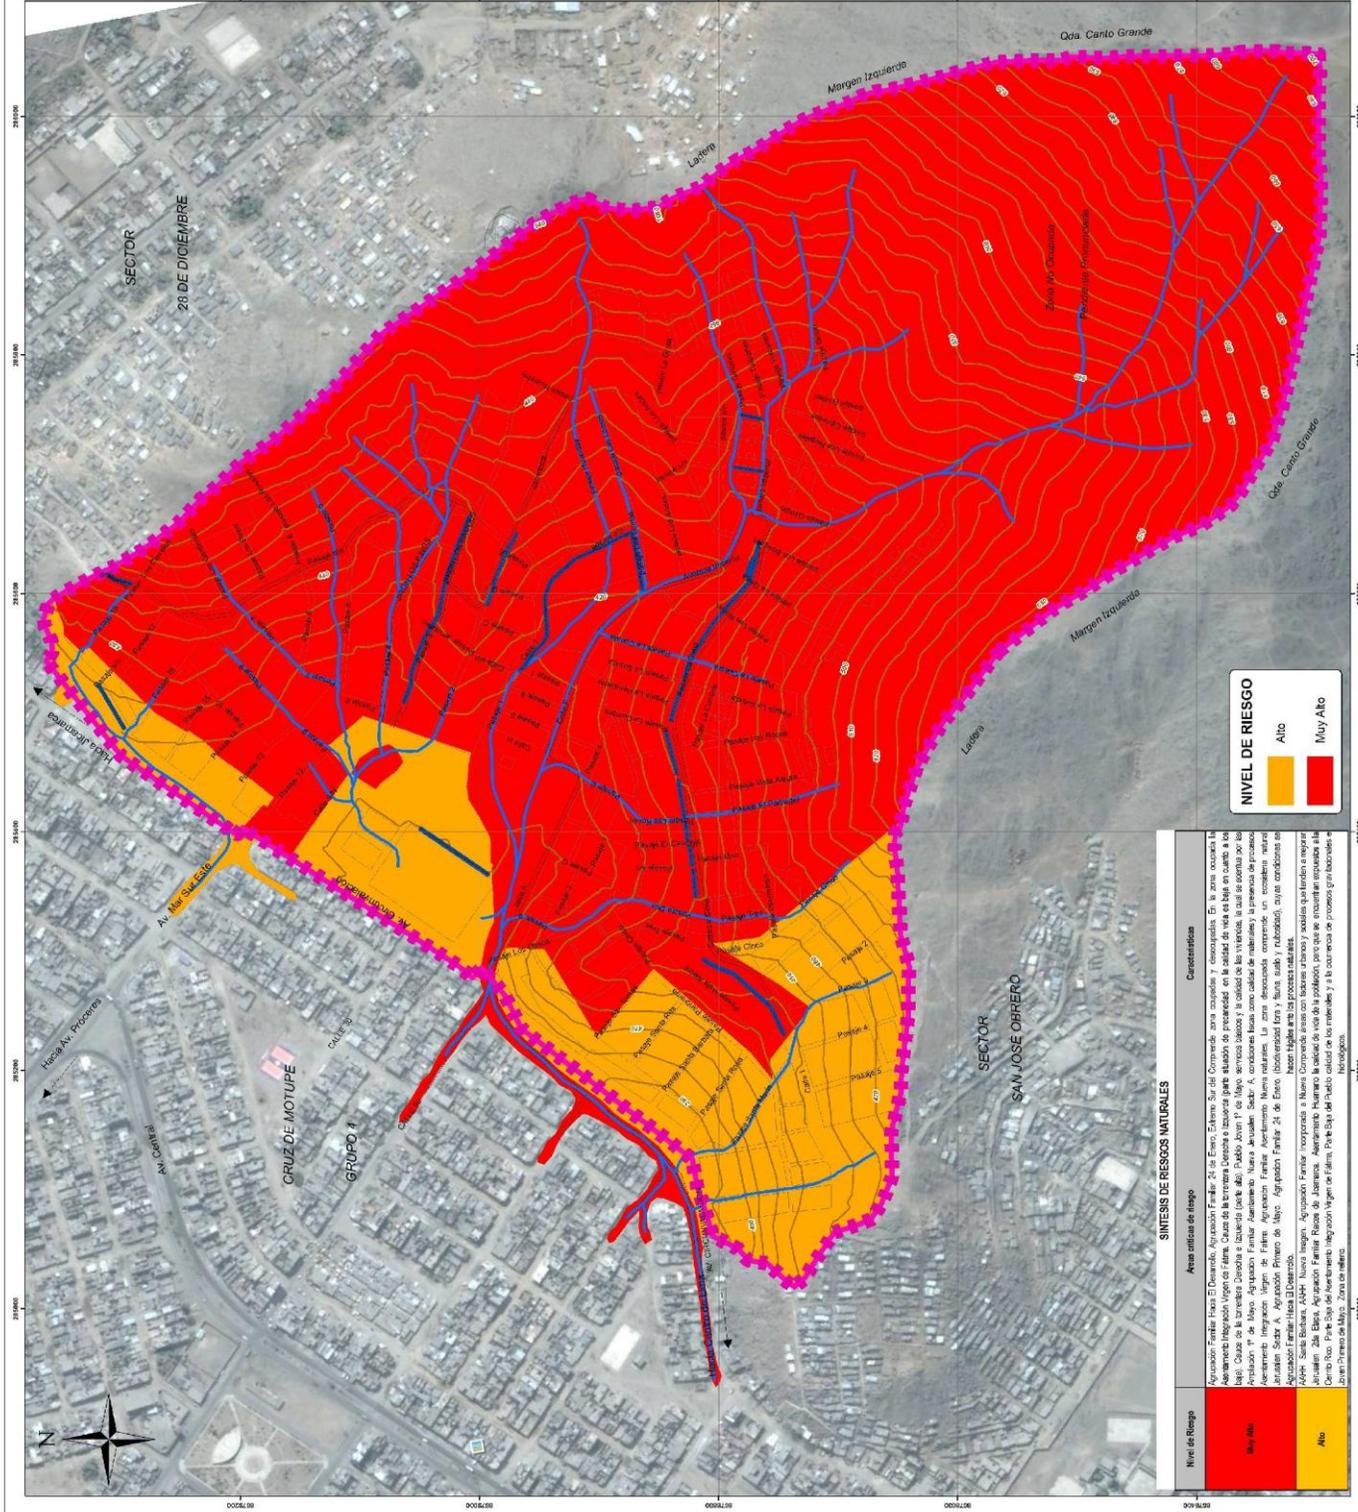
Mapa: **RIESGOS NATURALES**
 ESCALA: PROTECCIÓN / DIBUJO: FECHA: IMAGEN N°:
 1:2,000 UTM-WGS 84 CONA 18 SUR MARZO, 2011
 FUENTES: ELABORACIÓN: **03.1**
 TRABAJO DE CAMPO: EQUIPO TECNICO

MAPA DE RIESGO NATURAL DE LAS LADERAS DE SAN JUAN DE LURIGANCHO – SECTOR VIRGEN DE FÁTIMA

Considerando escenarios de grandes eventos naturales sísmicos e hidrológicos, se han determinado las zonas del Riesgo Muy Alto que se extienden de la parte baja y alta de la microcuenca donde se ubican las Agrupaciones Familiares y Pueblos Jóvenes; y la zona de Riesgo Alto donde se ubican los AAHH Santa Bárbara y Nueva Imagen, la Agrupación Familiar Incorporada a Nueva Jerusalén II Etapa y Raíces de Jicamarca y la parte baja de la microcuenca donde se ubica la losa deportiva. (*Anexos: Mapa N° 03.1*).

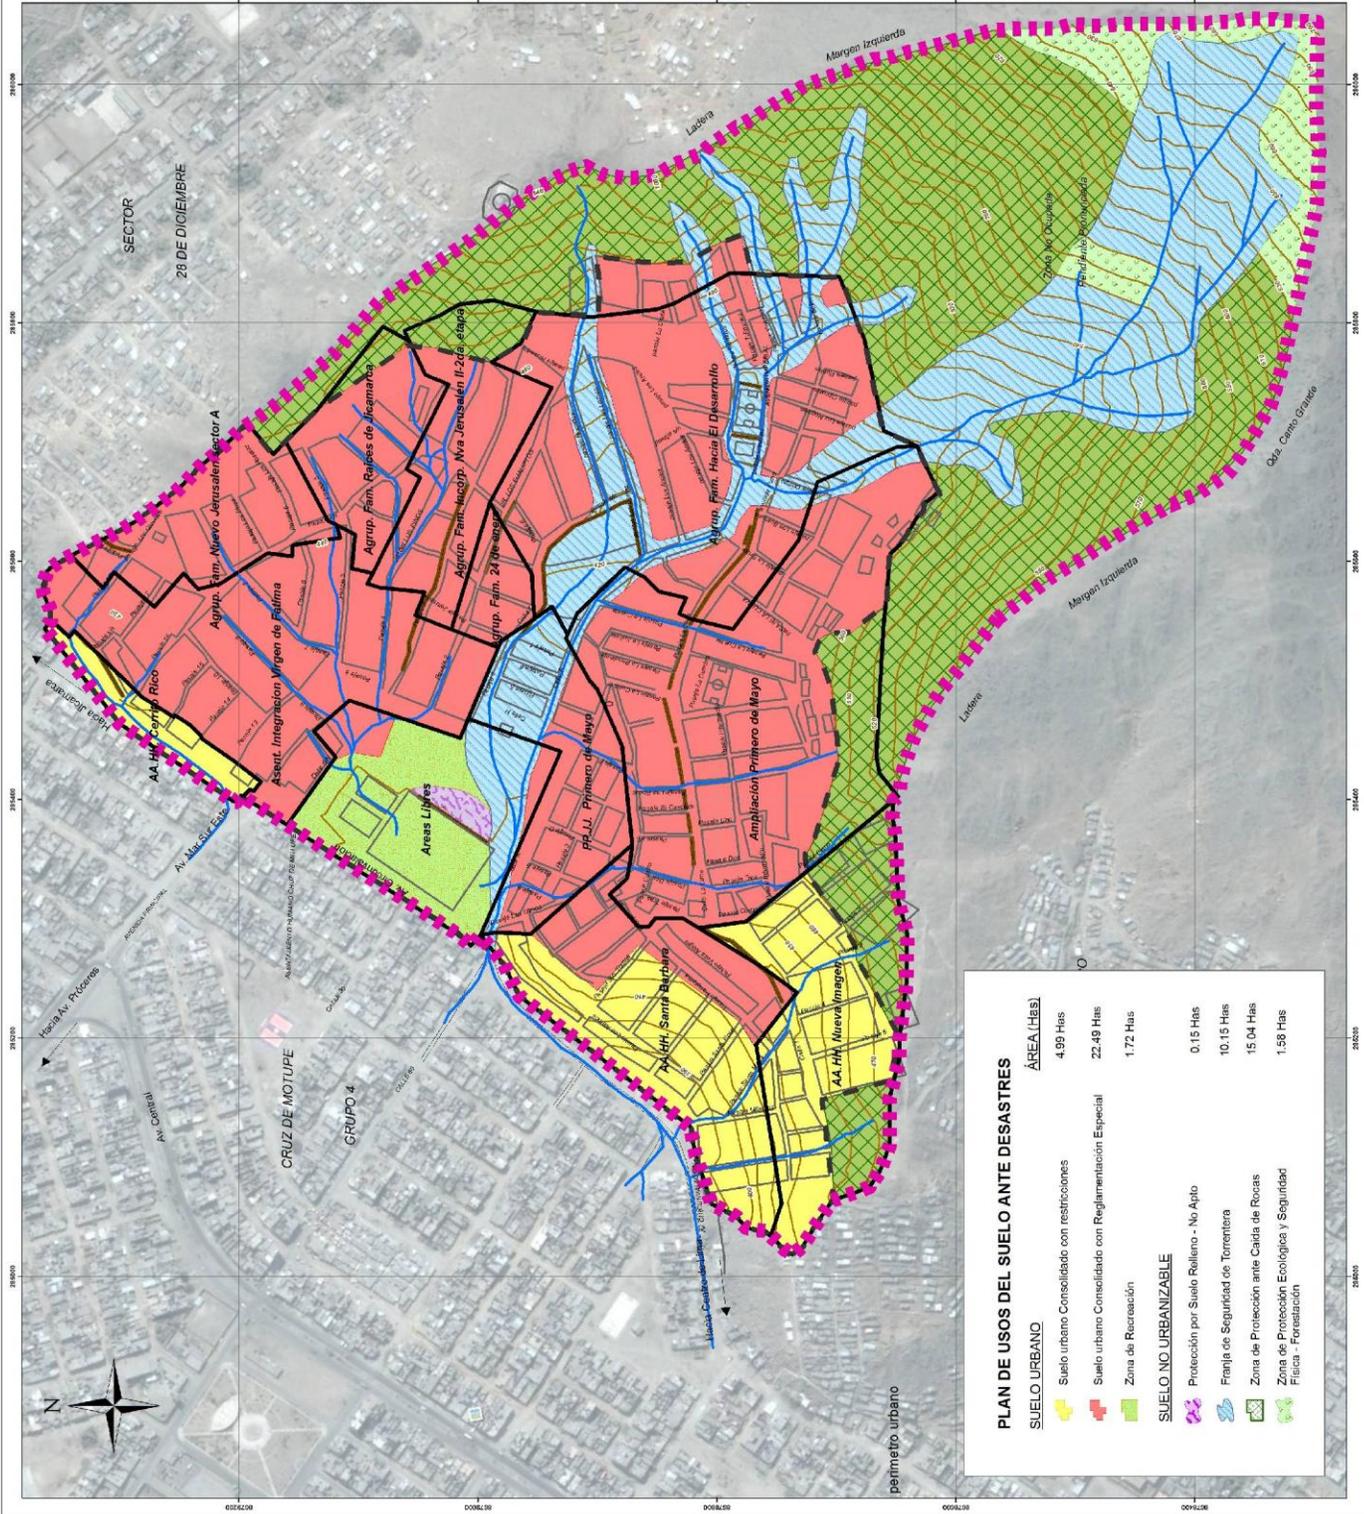
04

MAPA DE PLAN DE USOS DEL SUELO ANTE DESASTRES DE LAS LADERAS DE SAN JUAN DE LURIGANCHO – SECTOR VIRGEN DE FÁTIMA

El Plan de Usos del Suelo ante Desastres (*Anexos: Mapa N° 04*) es un instrumento de gestión donde se propicia el Desarrollo Urbano Sostenible y clasifica el uso del suelo considerando los Niveles de Riesgo identificados. En este marco se ha definido en el Sector Crítico de Virgen de Fátima el uso del suelo en: suelo urbano y suelo no urbanizable. Como suelo urbano están consideradas las áreas actualmente ocupadas por usos, actividades o instalaciones urbanas y que en el área de estudio se ha clasificado como suelo urbano con restricciones, suelo urbano consolidado con reglamentación especial, zona de recreación y suelo no apto-relleno. El suelo no urbanizable constituyen las zonas que no reúnen las características de seguridad y factibilidad de ocupación para usos urbanos, las cuales son: la Franja de Seguridad de Torrenteras, la zona de Protección ante Caída de Rocas y las zonas de Protección Ecológica y Seguridad Física.
