**PROYECTO DE  
PREPARACIÓN ANTE  
DESASTRE SÍSMICO  
Y/O TSUNAMI Y  
RECUPERACIÓN  
TEMPRANA EN LIMA Y  
CALLAO**

**Fortalecimiento de  
capacidades en la  
mejora del  
conocimiento del riesgo  
y formulación del plan  
de operaciones de  
emergencia**

**CASOS DE ESTUDIO:  
CUARTEL SANTA CATALINA,  
IGLESIA DE SAN LÁZARO,  
CASA MATEO,  
CAPILLA DE GUADALUPE**

Febrero 2,011

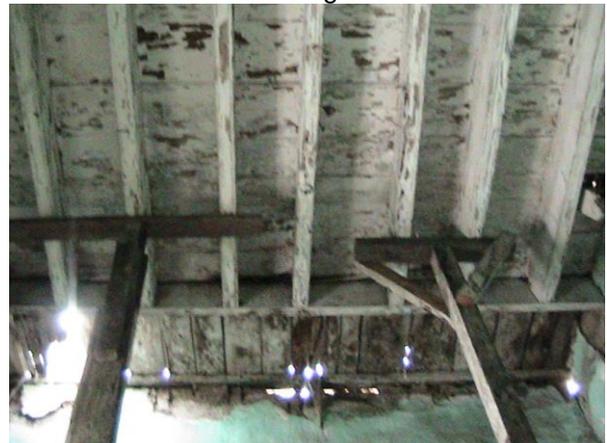
Vista fotográfica

Inflexión/descenso excesivo de la losa por efecto de la componente de la aceleración sísmica vertical o a causa de una sobrecarga o por la degradación de los materiales constituyentes.

**Aplicación del Manual técnico para obras provisionales:**

**Apuntalamiento de soporte de losas y balcones**

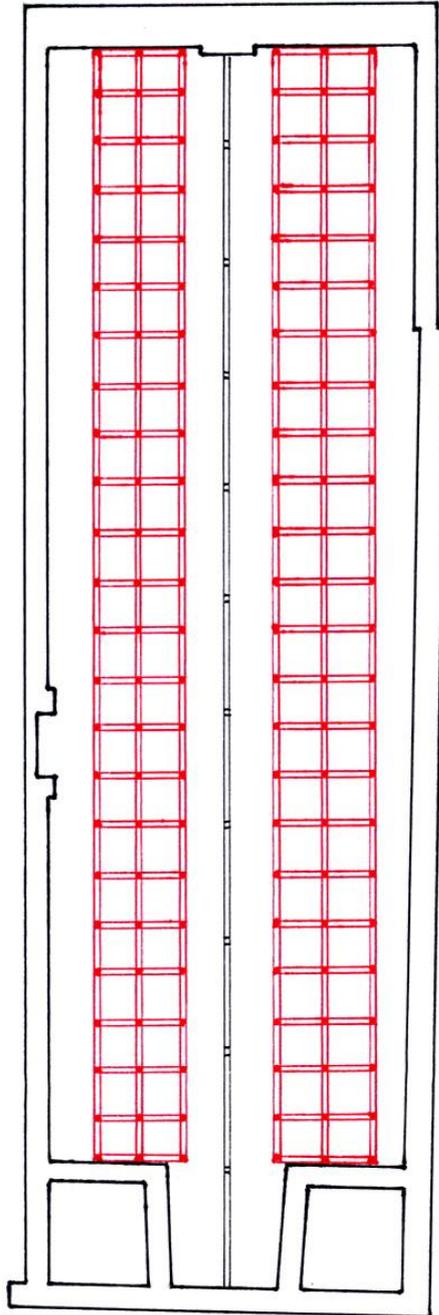
Planta

Esquemas gráficos en escala 1:200

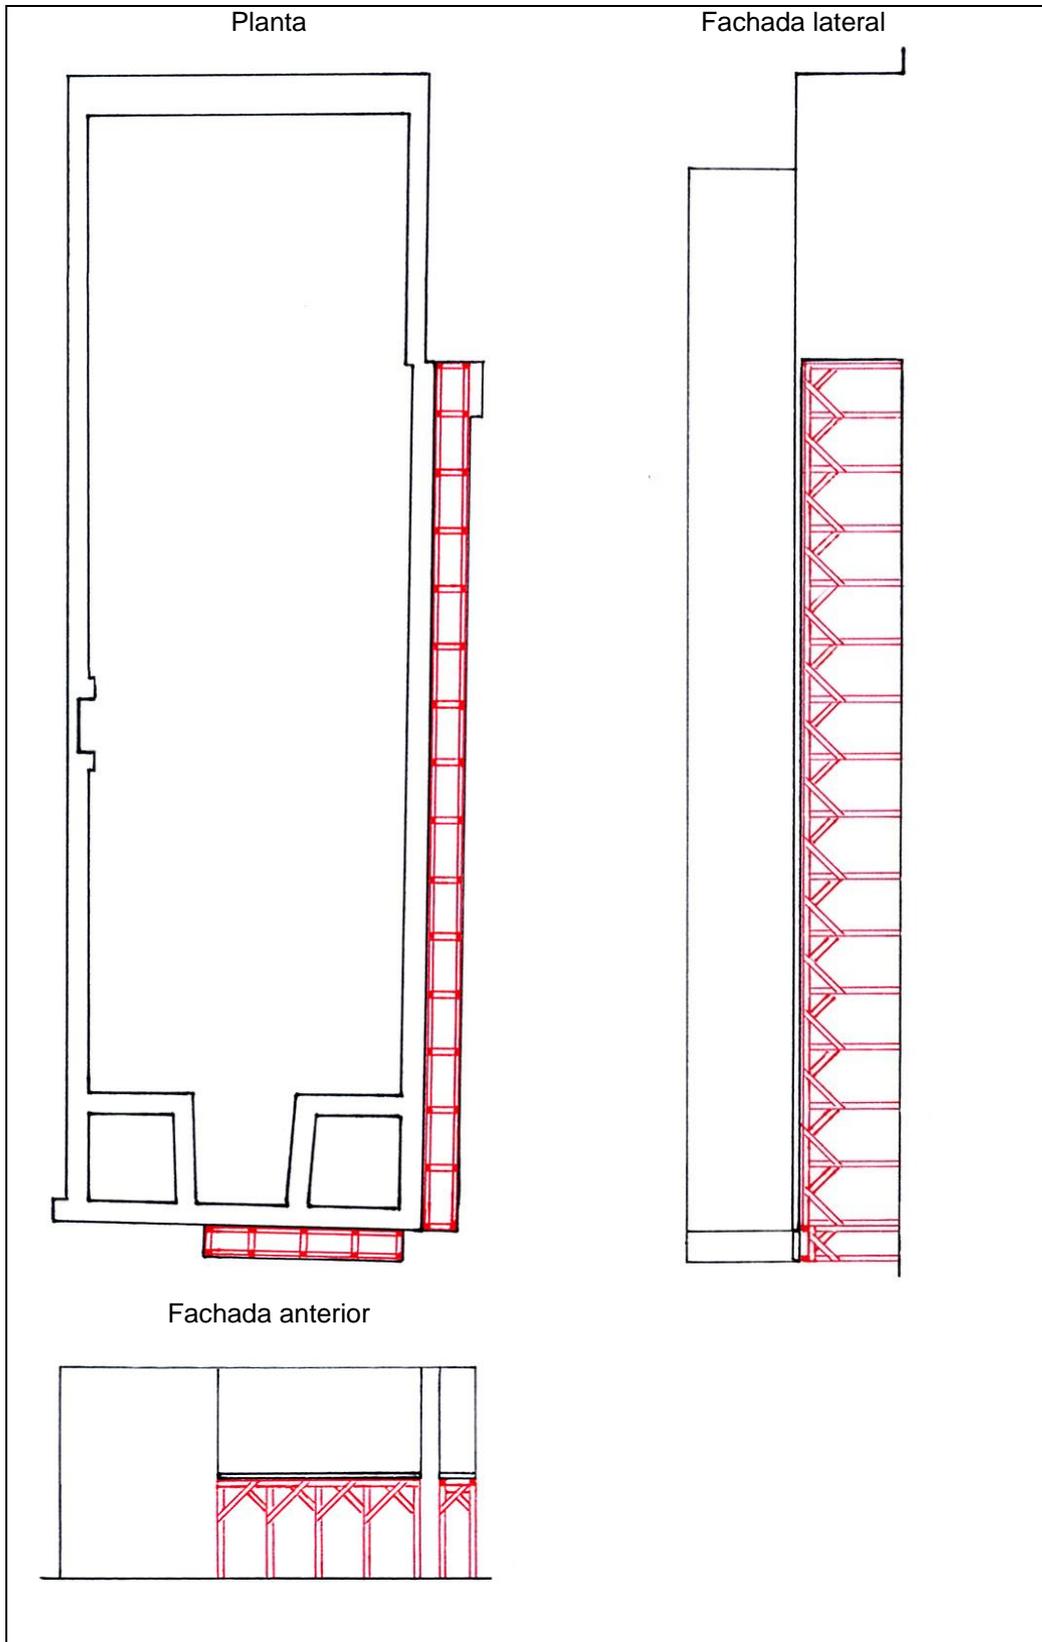
Esquemas gráficos en escala 1:200

**CUARTEL SANTA CATALINA  
OBRAS PROVISIONALES**

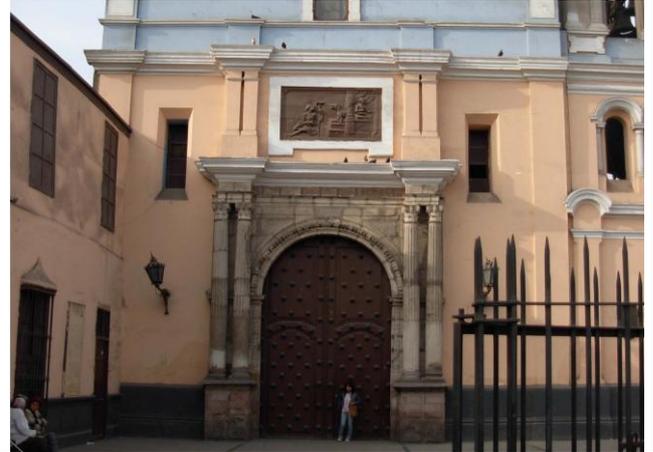
Vista fotográfica

- separación de la fachada o de otros muros externos por causa de la rotura de la conexión con los muros ortogonales
- separación del muro de la fachada o de otros muros externos por causa de fisuras en los muros ortogonales
- pandeo externo evidente en la fachada o en otros muros externos

**Aplicación del Manual técnico para obras provisionales:**  
Apuntalamiento de retención en madera  
Apuntalamiento de retención con base de apoyo

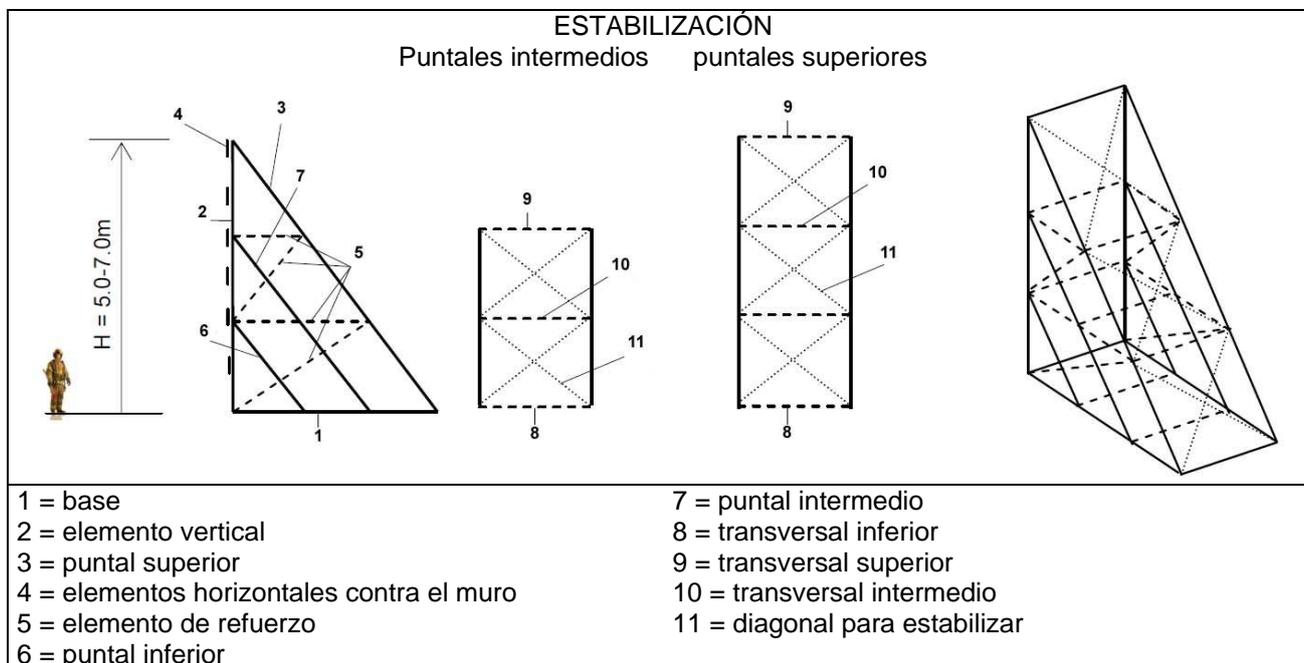
**TIPO: R3 ( $5.0m \leq H \leq 7.0m$ )**

L = longitud de la pared a retener	<b>longitud boveda: 16.15 m</b>
H = altura de la pared a retener	<b>altura de la boveda: 2.60 m</b>
$h_{int}$ = altura máxima entre los pisos	<b>no significativa</b>
$s_m$ = espesor muro a proteger	<b>0.90 m</b>

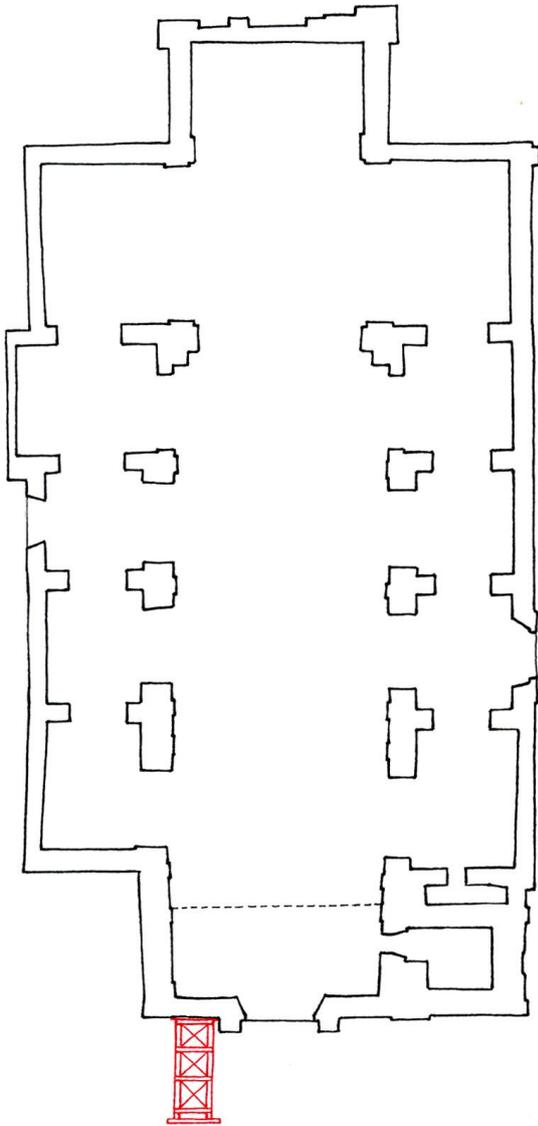
Planta

Esquemas graficos en escala 1:250

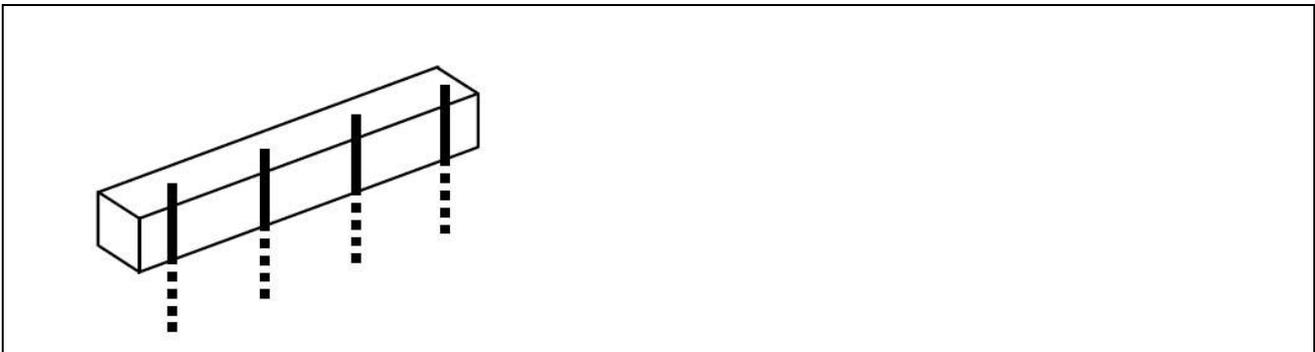
**Configuración (S): con varillas a un lado**

**Anclaje de la base al suelo**

**Advertencia:** una vez terminado se necesita poner un elemento de protección en las cabezas de las varillas

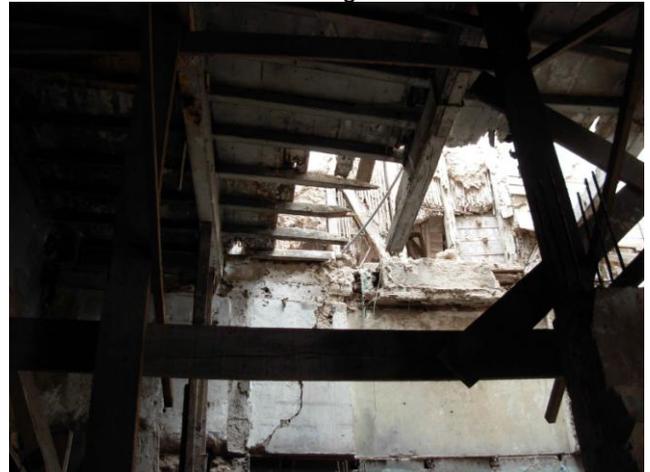
Vista fotográfica

Inflexión/descenso excesivo de la losa por efecto de la componente de la aceleración sísmica vertical o a causa de una sobrecarga o por la degradación de los materiales constituyentes.

**Aplicación del Manual técnico para obras provisionales:**

Apuntalamiento de soporte de losas y balcones

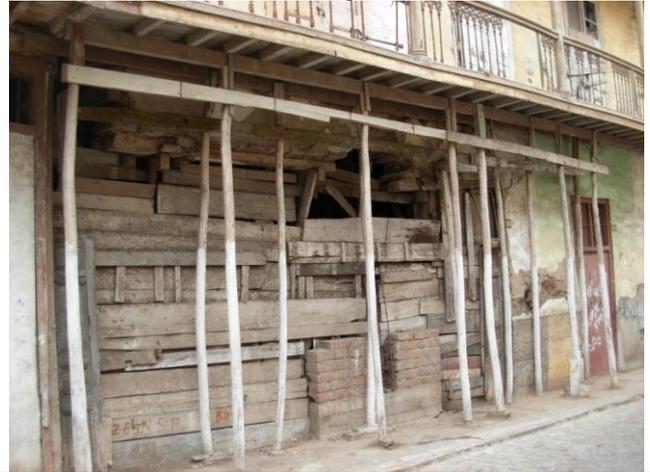
Vista fotográfica

Inflexión/descenso excesivo de la losa por efecto de la componente de la aceleración sísmica vertical o a causa de una sobrecarga o por la degradación de los materiales constituyentes.

Aplicación del Manual técnico para obras provisionales:

Apuntalamiento de soporte de losas y balcones

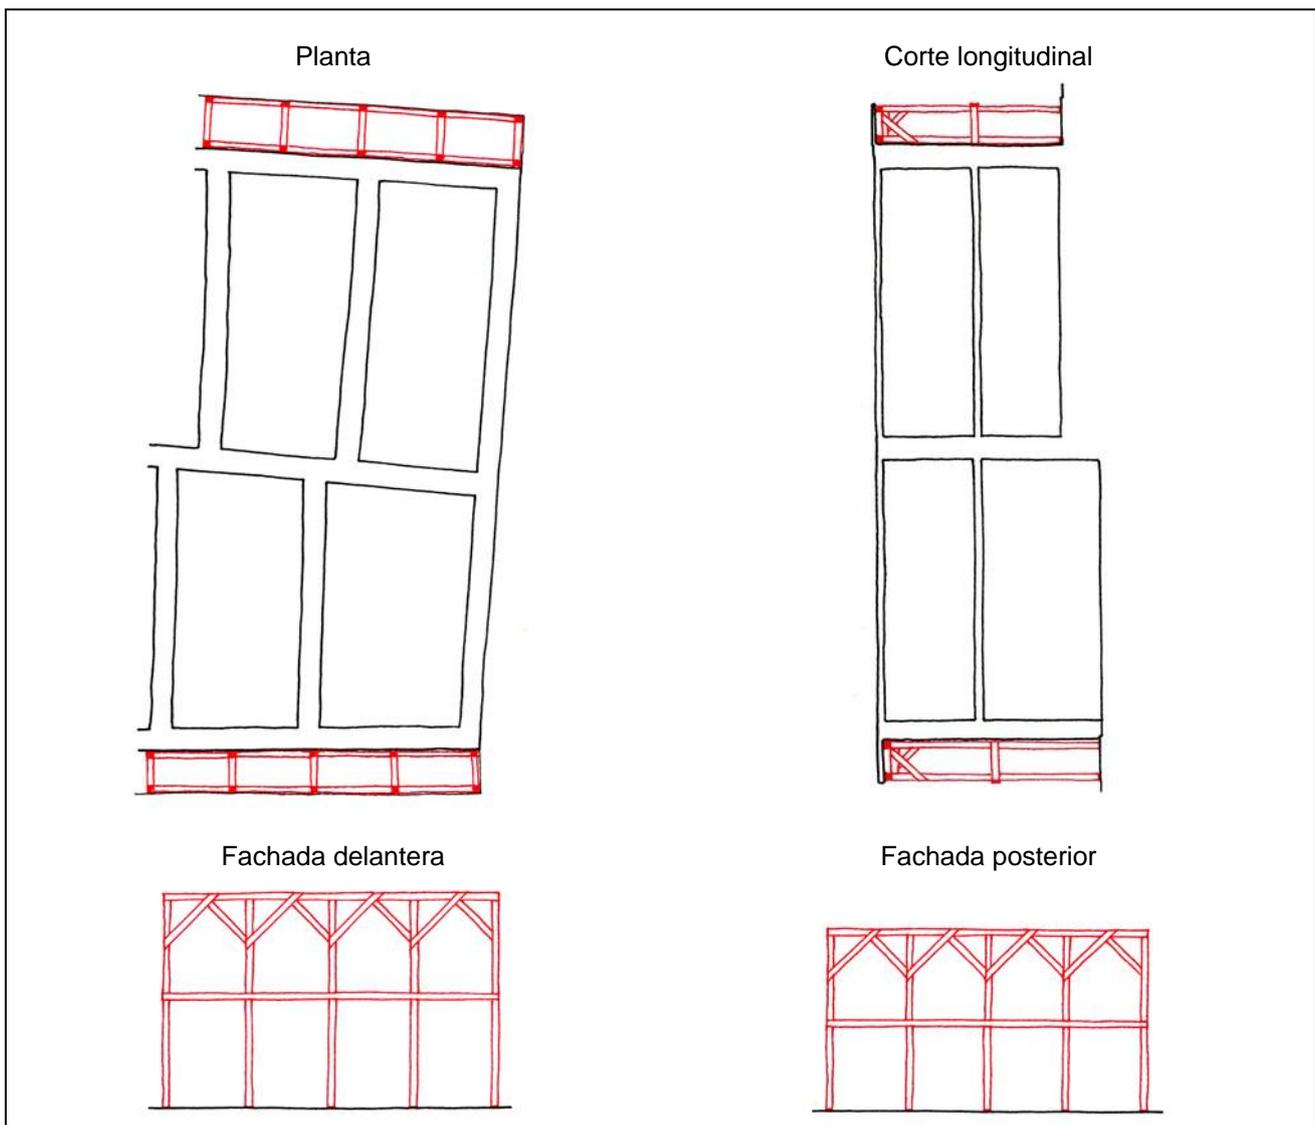
**Esquemas graficos en escala 1:200**

Para alturas de interpolación  $H > 4m$ , y que no superen 6 metros, se necesita prever elementos intermedios en ambas direcciones (n. 2 tablas 2.5x12 cm clavadas con n. 3 clavos de 100) posicionados a la mitad de la altura del puntal para reducir la longitud de libre inflexión.

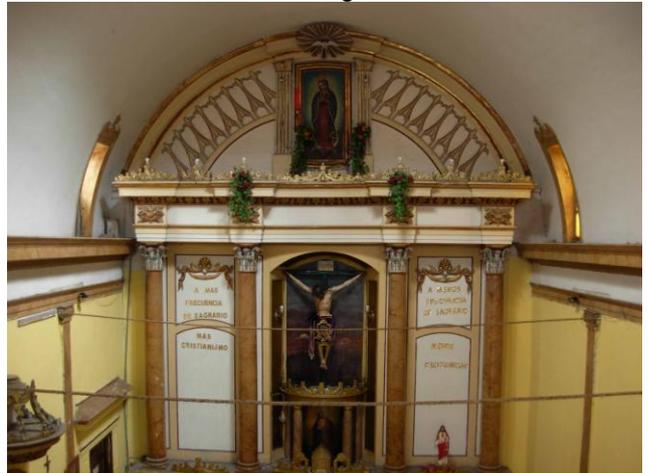
Vista fotográfica

- a) separación de la fachada por el deterioro de la conexión entre muros perimetrales u ortogonales o de la bóveda
- b) separación de un macro elemento de la fachada por hendiduras sobre los muros perimetrales u ortogonales
- c) pandeo externo evidente en la fachada o en otros muros externos

**Aplicación del Manual técnico para obras provisionales:**

**Tirantes con cable de acero**

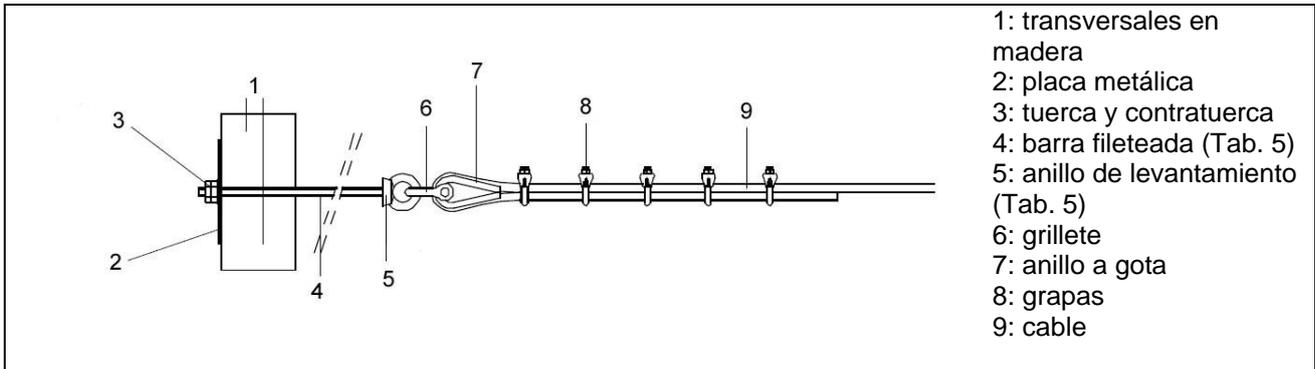
**Solución I1: placa con pernos sobre doble transversal**

**Detalle I: conexión transversal - tirante**

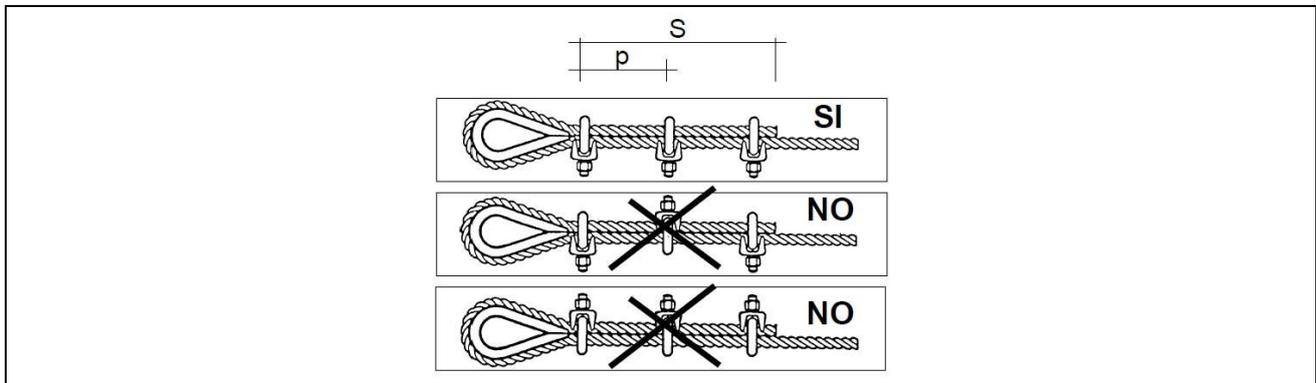
**Tabla 7 – Indicaciones para bloquear el cable con grapas**

φ cable (mm)	grapap (mm)	N° grapap	entre ejes p (cm)	superposición S (cm)
φ 12	13	5	7.5	35
φ 14	14	5	8.5	40
φ 16	16	5	10.0	45
φ 18	18	5	11.0	50
φ 20	19	5	12.0	55
φ 22	22	7	13.0	85
φ 24	26	7	14.5	95

Grillete a omega	
Cable (mm)	Alcance (kg)	Anillo a gota	Grapa	Templador tipo O-O	Templador tipo II B	Para templador tipo O-O	Para templador tipo II B
φ 12	2933	12 A18	13	M22	A27	A22	A24
φ 14	3987	16 A23.5	14	M24	A30	A26	A31
φ 16	5200	16 A23.5	16	M27	A33	A26	A31
φ 18	6600	20 A29.5	18	M33	A36	A31	A36
φ 20	8133	20 A29.5	19	M36	A39	A36	A36
φ 22	9813	22 A32	22	M39	A45	A36	A43
φ 24	11680	24 A35	26	-	A52	-	A43
