## Visita Técnica sobre la Experiencia Edificio Space

26 al 28 de febrero del 2014

Medellín, Colombia

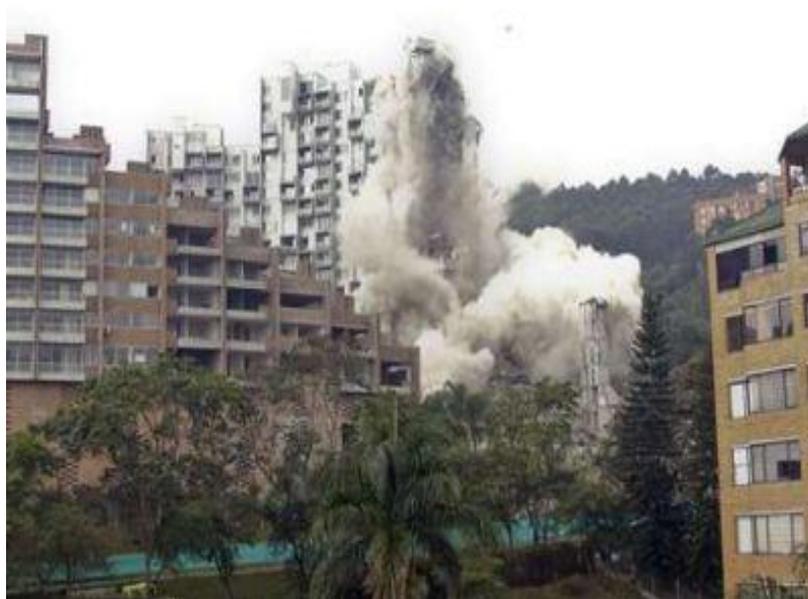
Los organizadores del evento, coordinaron con las autoridades de Medellín para que los participantes pudieran observar el proceso de implosión controlada de una torre anexa al edificio Space, prevista su ejecución a las 09:00 horas del jueves 27 de febrero. Por razones de seguridad nos recomendaron mantener una distancia

de 400 metros, lo cual limitaba las posibilidades de observación.

"La implosión se produjo con el eje fundamental de proteger la vida de la población circundante", los ingenieros instalaron 75 kilos de explosivo indugel en puntos claves de la estructura, con cuidado para desprender la estructura dañada sin arrastrar al resto de la edificación. Es necesario recordar que la infraestructura esta en condición de inhabitable, quedando pendiente el pronunciamiento técnico de la Universidad de los Andes

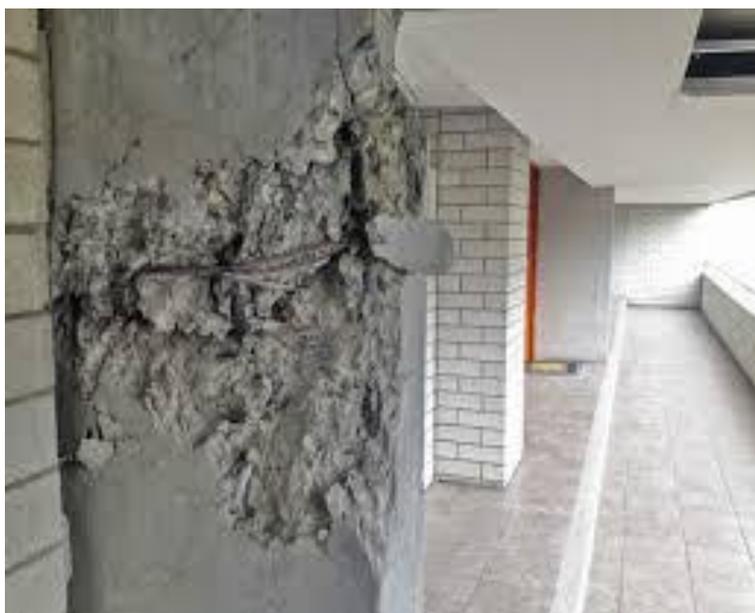
**Viga acartelada.** La viga tiene mayor espesor (cartelas) cerca de los apoyos. Los diseños del ingeniero Jorge Aristizabal Ochoa se caracterizan por ser bastante esbeltos, con grandes distancias entre las columnas (luces, en el argot técnico). Esto se logra a través de engrosamientos en las vigas al llegar a los apoyos (acartelamientos o cartelas, en el argot técnico), implementación

de muros estructurales relativamente delgados, y teóricamente, la disminución del tamaño de las columnas. Se trata de un diseño nada conservador pero no necesariamente ilegal.

Si se comete algún exceso en el engrosamiento de las vigas, puede generarse el efecto viga fuerte, columna débil, impidiendo la formación de rótulas plásticas (los fusibles que atrás mencionábamos) en las vigas, transmitiendo grandes esfuerzos a las columnas, que ante la falla, pueden generar el colapso de la estructura.

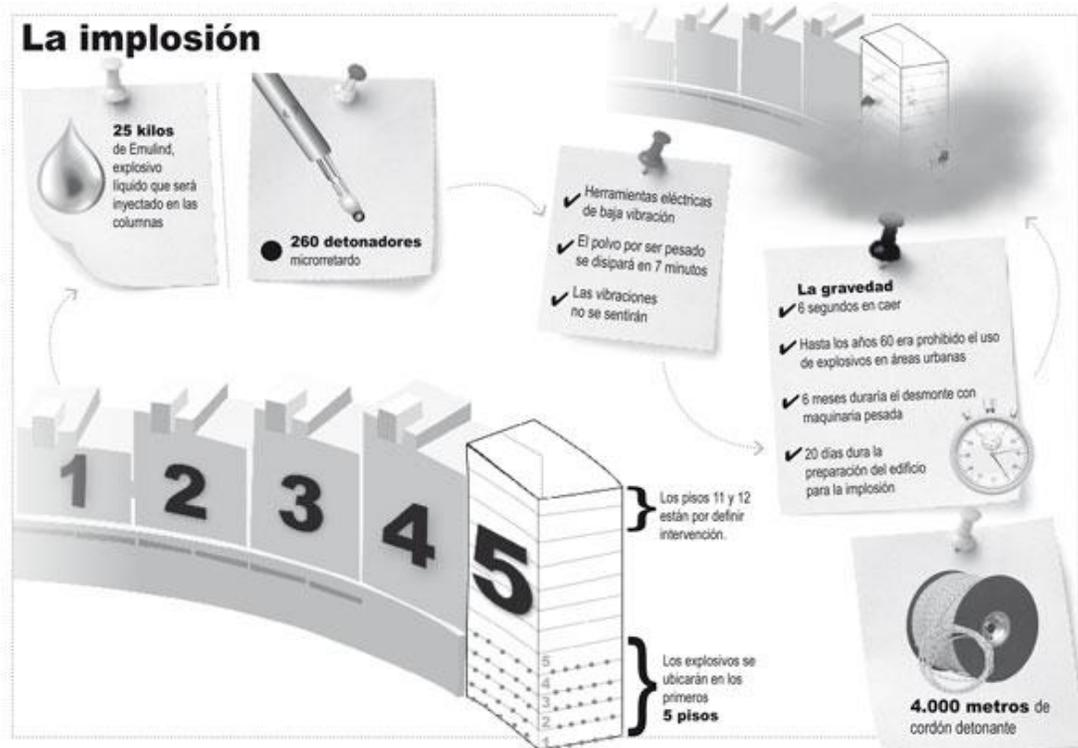
Foto superior: Esquema general del proceso de implosión ejecutado el jueves 27 de febrero del 2014.

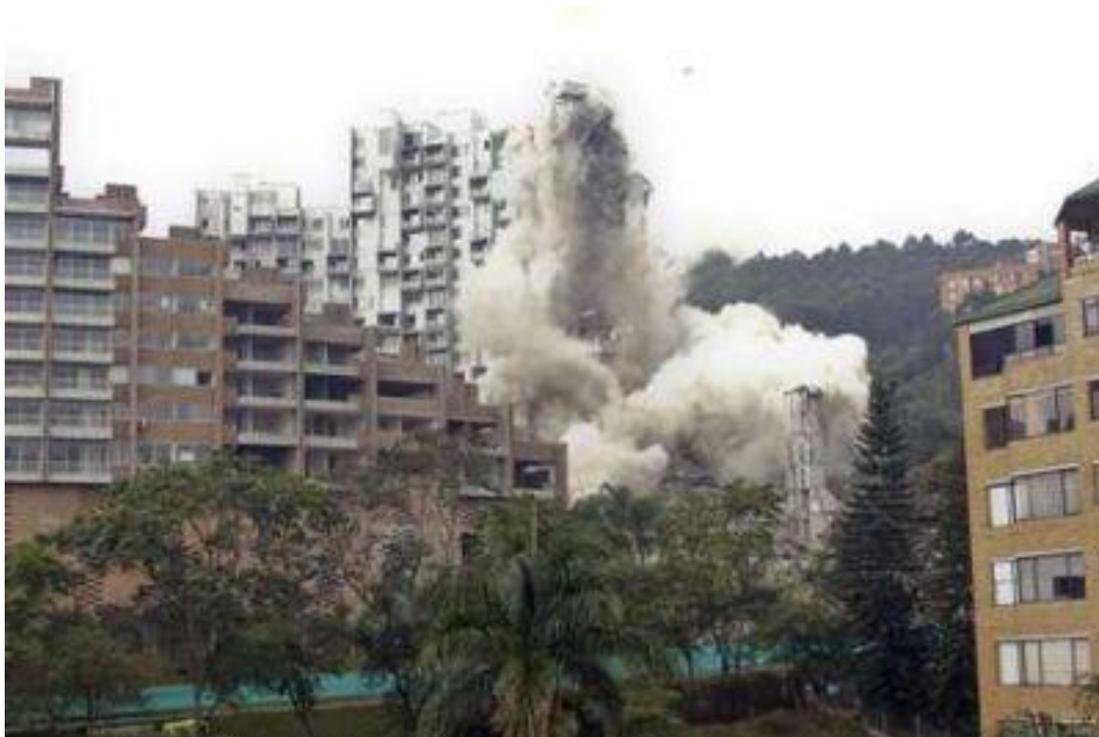
Foto inferior: Instantes que se efectúa la detonación y la torre cae sin provocar mayores daños personales.

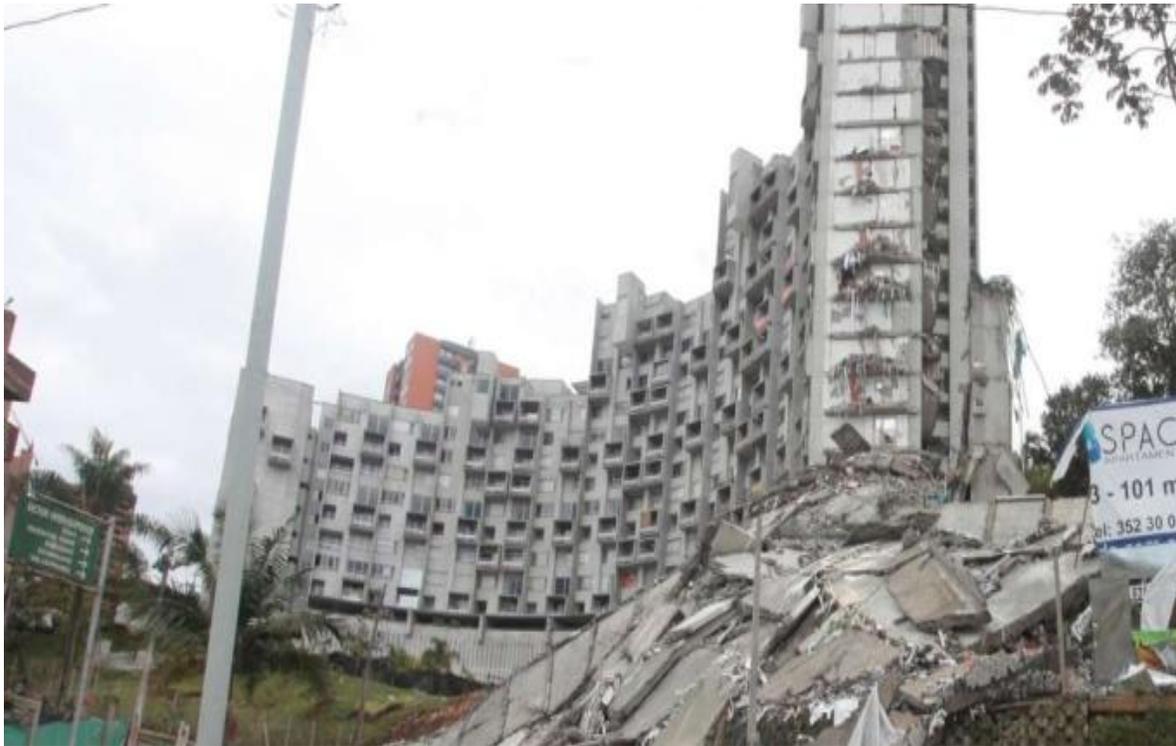
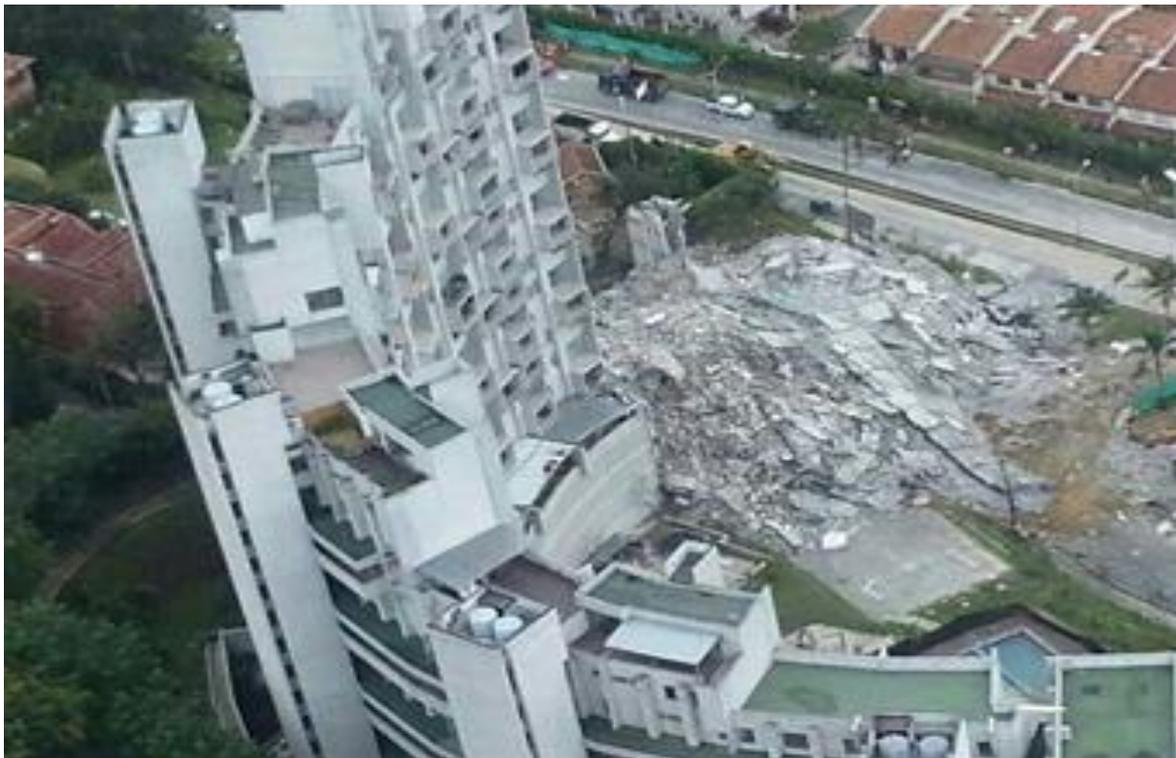
Foto superior e inferior: Vista general del Edificio Space, después del colapso de la torre 6 (lado derecho de la edificación)

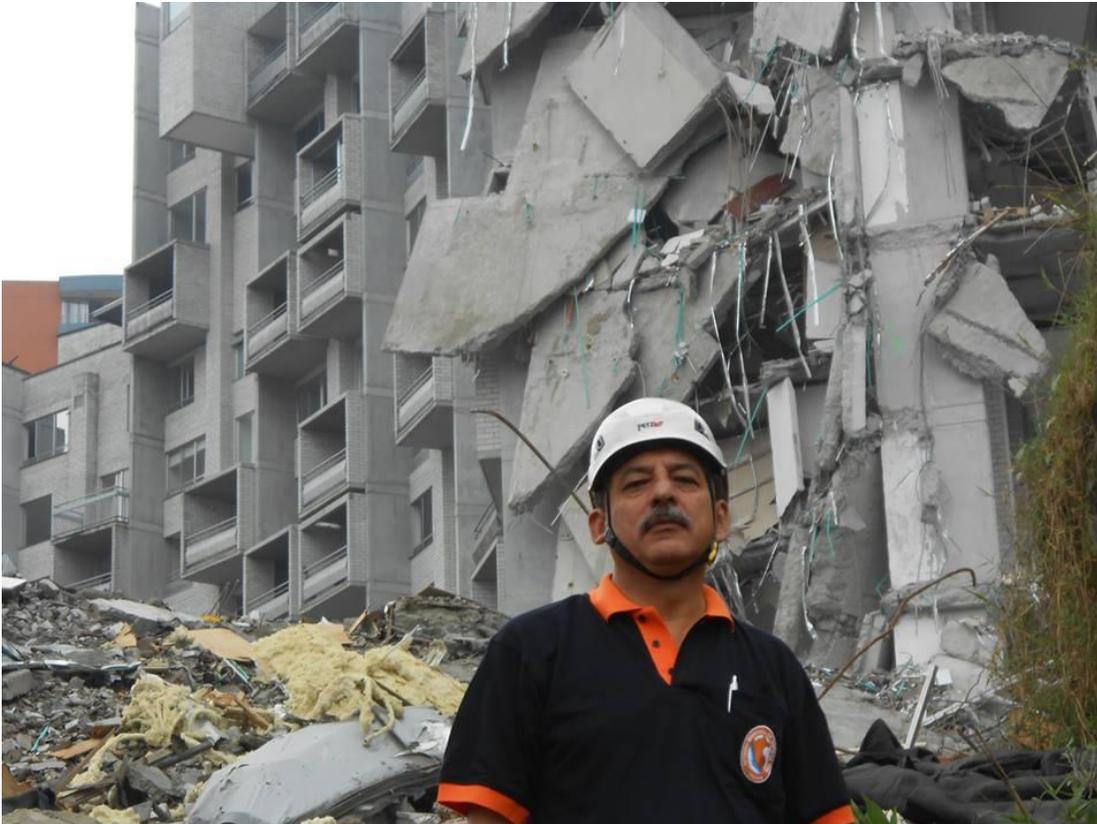
Foto superior: Recorrido por las instalaciones después de la implosión. Obsérvese las losa de concreto que forma parte de los pisos con escasos elementos de fierro.

Supuestamente las barras de acero se construyen con métodos de alta tecnología y se someten a pruebas de calidad, por lo que generalmente se descartan problemas de calidad en el mismo; no obstante en el medio de la construcción se escucha que han ingresado al mercado aceros que tienen diferentes calidades. El director de la Camara de Fedemetal ha hecho denuncias del ingreso al País de acero proveniente de Venezuela, que no cumple con los estándares de las Normas Sismo Resistentes Colombianas. Resta esperar a ver qué dicen las investigaciones al respecto.

En la actualidad las productoras de concreto también se encuentran bastante tecnificadas y sistematizadas, por lo que no es normal que el concreto premezclado salga de la planta en malas condiciones. A pesar de ello pueden suceder muchas cosas en el trayecto y en el vaciado y curado (proceso de endurecimiento del concreto) de la mezcla.

A lo anterior se suma una situación muy común, que los concretos de las columnas se hacen en obra, por lo que de poco sirve un control estricto de calidad en el concreto premezclado si en las columnas, que son elementos estructurales vitales, no se realiza también un estricto control de calidad.

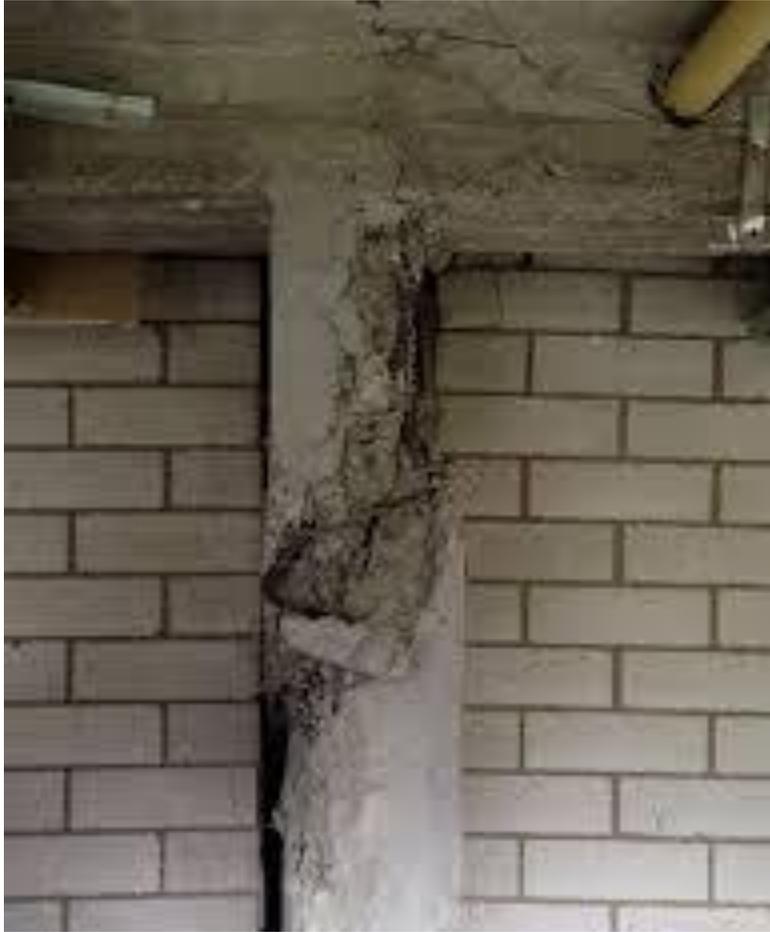
**Foto superior: Estado de las columnas previo al desplome de la torre 6 del Edificio Space, lo cual provocó la alarma de los vecinos y ocupantes que alertaron al Departamento Administrativo de la Gestión de Riesgo de Desastres de Medellín.**
