ACTUALIZACION DEL MAPA DE PELIGROS, PLAN DE
USOS DEL SUELO ANTE DESASTRES Y MEDIDAS DE
MITIGACION DE
**CHINCHA ALTA, PUEBLO NUEVO, GROCIO
PRADO, SUNAMPE Y ALTO LARÁN**

INFORME FINAL

MAYO 2008

INSTITUTO NACIONAL DE DEFENSA CIVIL
INDECI

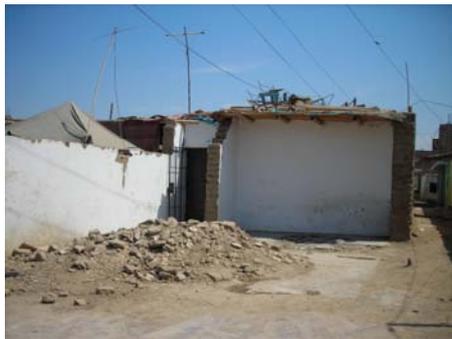
Sector 7 – Chinchá Alta

Vivienda de adobe colapsada ubicada en la tercera cuadra de la Calle Lima, Distrito de Chinchá Alta, quedando en pie algunos muros como la fachada. Esta vivienda muestra cierta antigüedad.

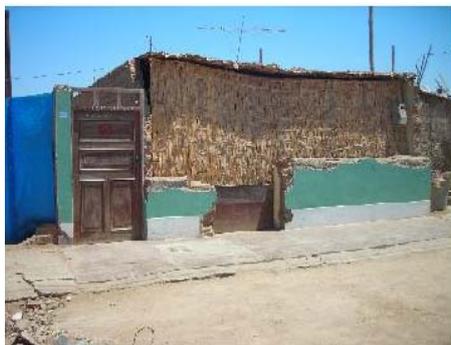
Sector 5 – Pueblo Nuevo

Vivienda de material heterogéneo: muros de adobe y concreto en vigas y columnas, que se ubica en el límite del barrio de San Isidro. Estas viviendas tipificadas como construcciones mixtas pierden rápidamente rigidez al desmoronarse los muros, problema de colapso en varias viviendas de la zona.

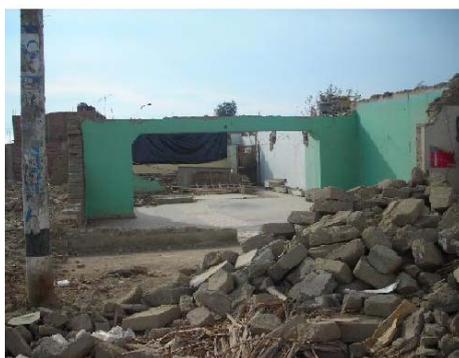
Foto N° 07

Viviendas de adobe colapsadas Av. América

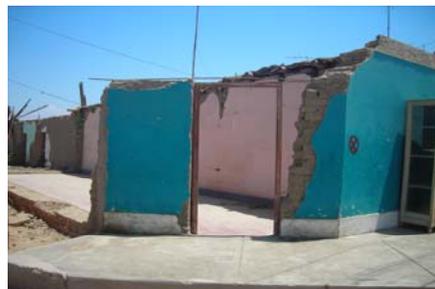
Sunampe: Sector 5

Ubicada en la calle Primavera cerca de la Plaza de Armas de Sunampe
Caso típico en zonas como Sunampe, Alto Larán y Grocio Pardo, parte de la vivienda ha colapso el resto ha quedado habitable.

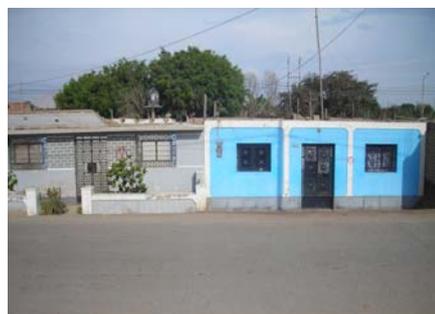
Grocio Prado: Sector 3

Casos excepcionales de ligera afectación en viviendas de adobe y ladrillo, ubicadas en la Av. Melchorita.

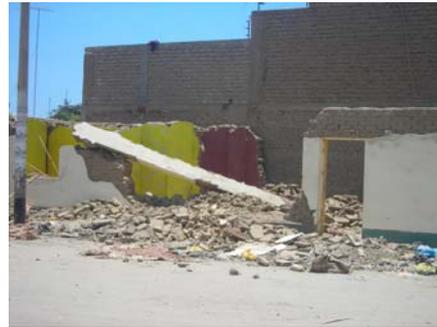
Chincha Alta: Sector 14

Av. Bom Bom Coronado: Colapso total de vivienda de adobe y vivienda de ladrillo sin afectación aparente

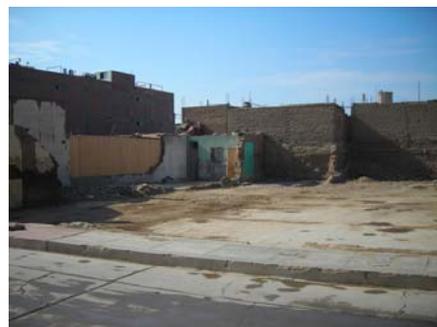
Chincha Alta: Sector 7

Jr. Chavin edificaciones de adobe colapsadas.

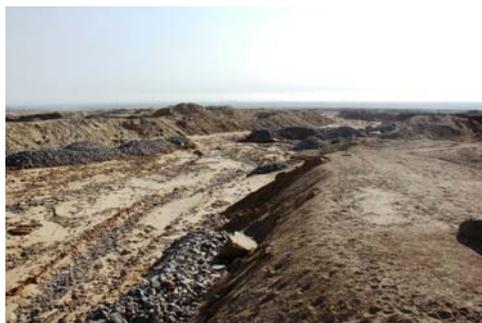
Flujos de lodo recientes en la quebrada Huatiana. Esta quebrada se reactivó el 2006 y la última semana de febrero del presente año (dos veces). En la actualidad, la quebrada está canalizada en su desembocadura, por los trabajos en una cantera de agregados.

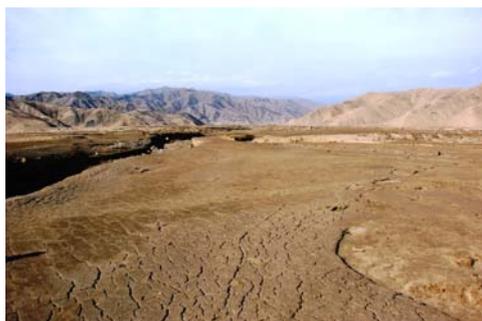
Cuenca baja de la quebrada Huatiana, se observan el "historial" de flujos de lodo de la quebrada. Comprobando así, la actividad excepcional de la misma. Se distinguen hasta 5 eventos entre históricos y recientes (últimos 50 años).

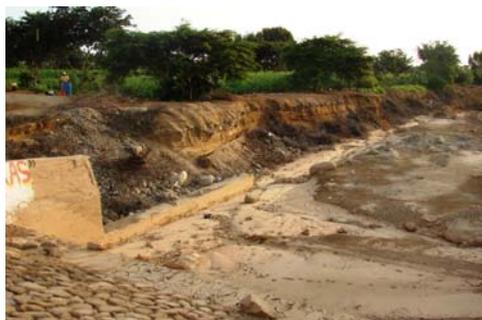
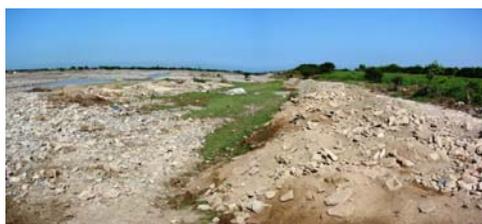
Cauce de la quebrada Huatiana en las cercanías de las tierras de cultivo. En esta zona cambia de denominación, llamándose quebrada Chillón. Obsérvese el flujo de lodo de febrero último.

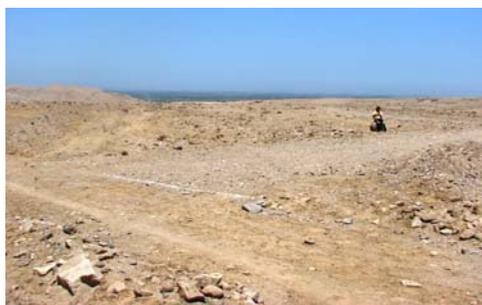
Aspecto actual de la quebrada Culebrilla. No se tiene indicios de reactivación de flujos de lodo o detritos (huaycos) en los últimos 50 – 60 años. Se considera que la actividad de esta quebrada está ligada a precipitaciones muy excepcionales en su cuenca alta.
