Mapa de peligros de Pisco y San Andrés

Información para la Reconstrucción Sismo 15 agosto 2007

MAPA DE PELIGROS DE PISCO Y SAN ANDRÉS

INFORMACIÓN PARA LA RECONSTRUCCIÓN **SISMO 15 AGOSTO DE 2007**

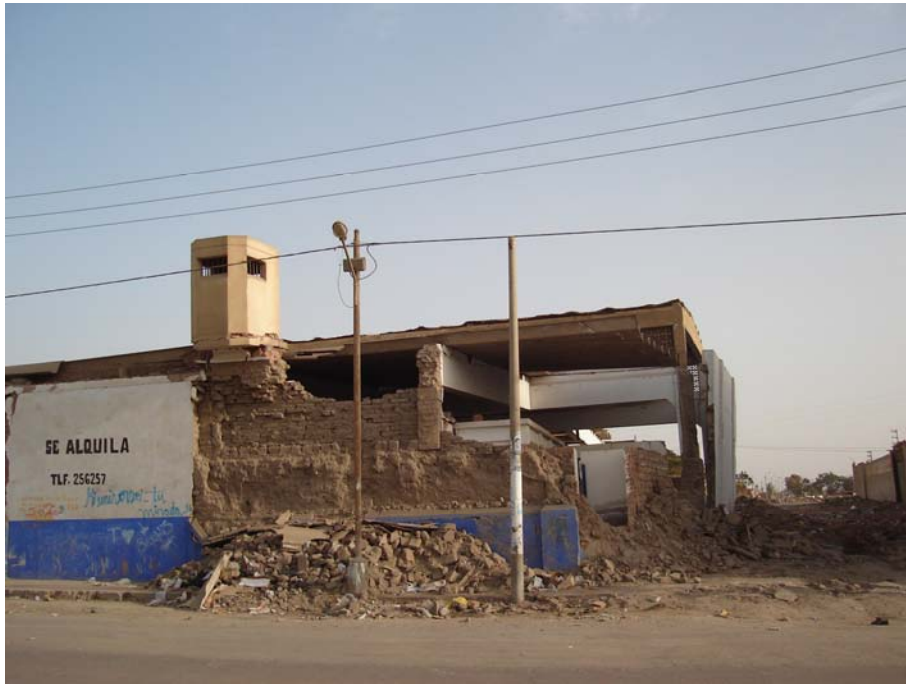
Vista de la Av. San Martín, se puede apreciar una vivienda con muros de adobe sobre las cuales se han construido vigas de concreto armado. Esta zona corresponde a un tipo de suelo de cimentación areno limoso, con agua subterránea entre 0.0 y 2.0m, con capacidad portante de 0.75 a 1.00Kg/cm², con potencial de licuación alto y con alta amplificación sísmica.

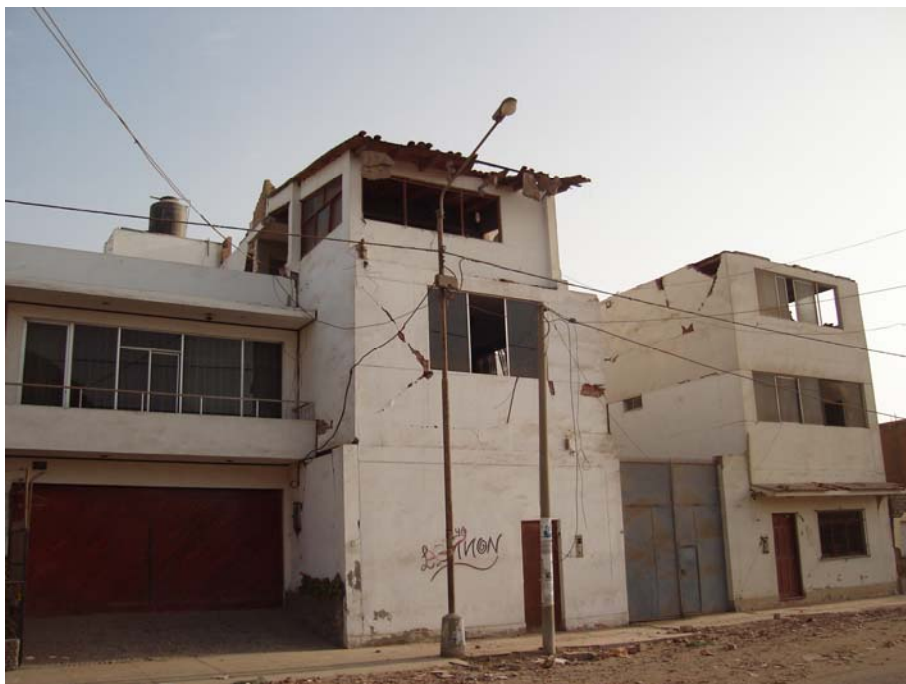
Vista de la Av. San Martín, se puede apreciar una vivienda con muros de adobe sobre las cuales se han construido vigas de concreto armado. Esta zona corresponde a un tipo de suelo de cimentación areno limoso, con agua subterránea entre 2.0 y 4.0m, con capacidad portante de 0.75 a 1.00Kg/cm², con potencial de licuación de moderado a bajo y alta amplificación sísmica.

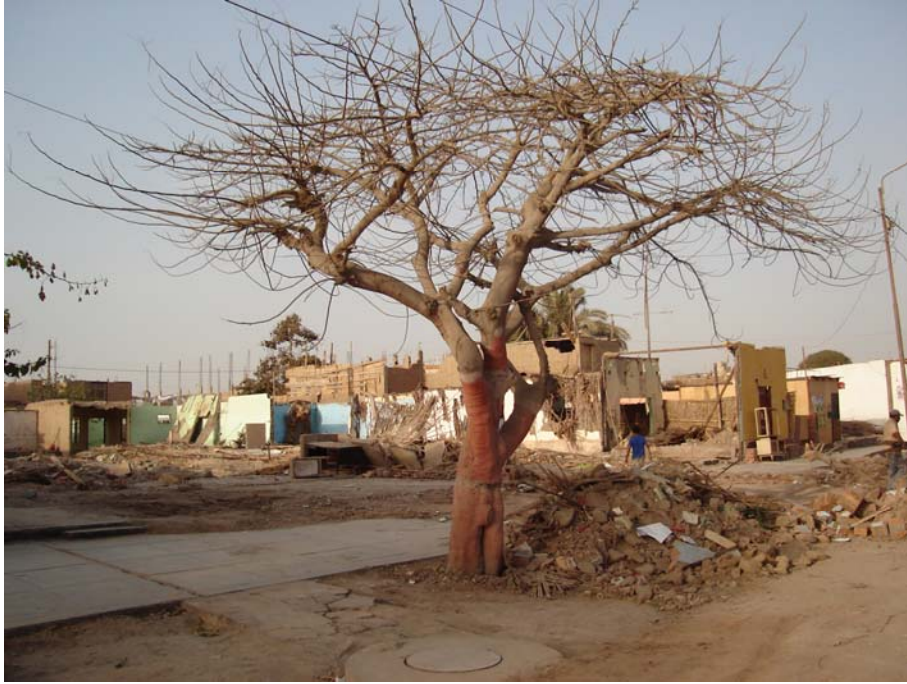
Av. San Martín, zona crítica afectada severamente por el terremoto. . Esta zona corresponde a un tipo de suelo de cimentación areno limoso, con agua subterránea entre 2.0 y 4.0m, con capacidad portante de 0.75 a 1.00Kg/cm², con potencial de licuación de moderado a bajo y alta amplificación sísmica.

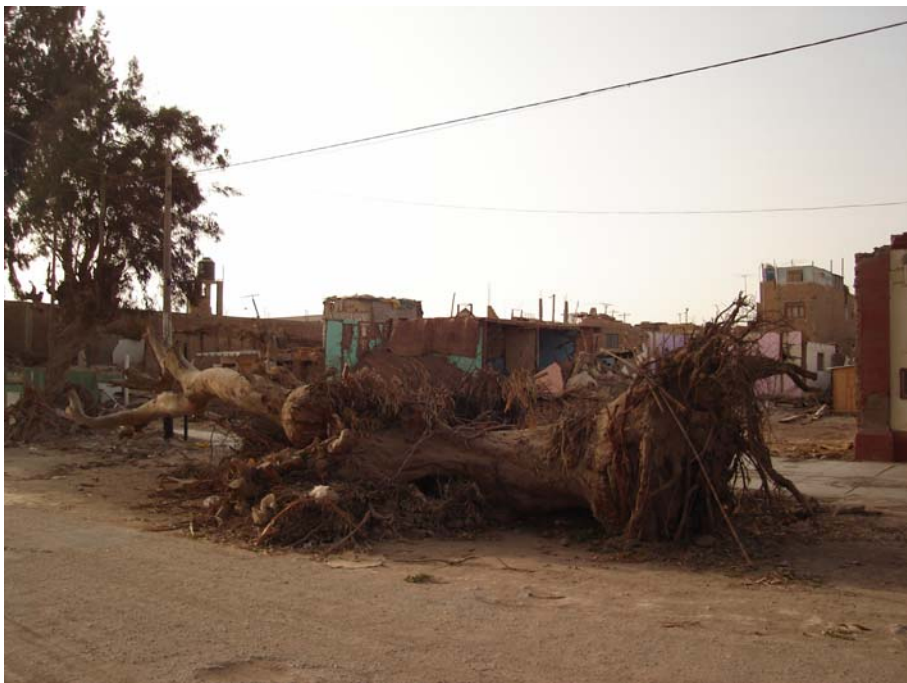
Arboles caídos producto del fuerte sismo en la Av. San Martín. Corresponde a la zona de la vista anterior.

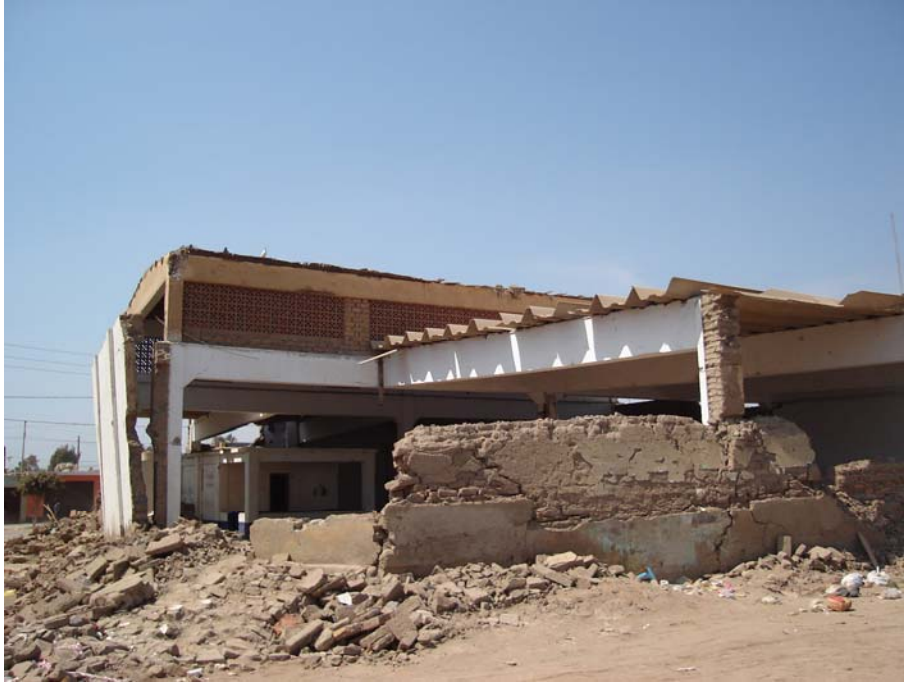
Vista del Jr. Callao, construcción de albañilería de ladrillo y concreto desplomada, adobe colapsado. Esta zona corresponde a un tipo de suelo de cimentación areno limoso, con agua subterránea entre 2.0 y 4.0m, con capacidad portante de 0.75 a 1.00Kg/cm², con potencial de licuación de moderado a bajo y alta amplificación sísmica.

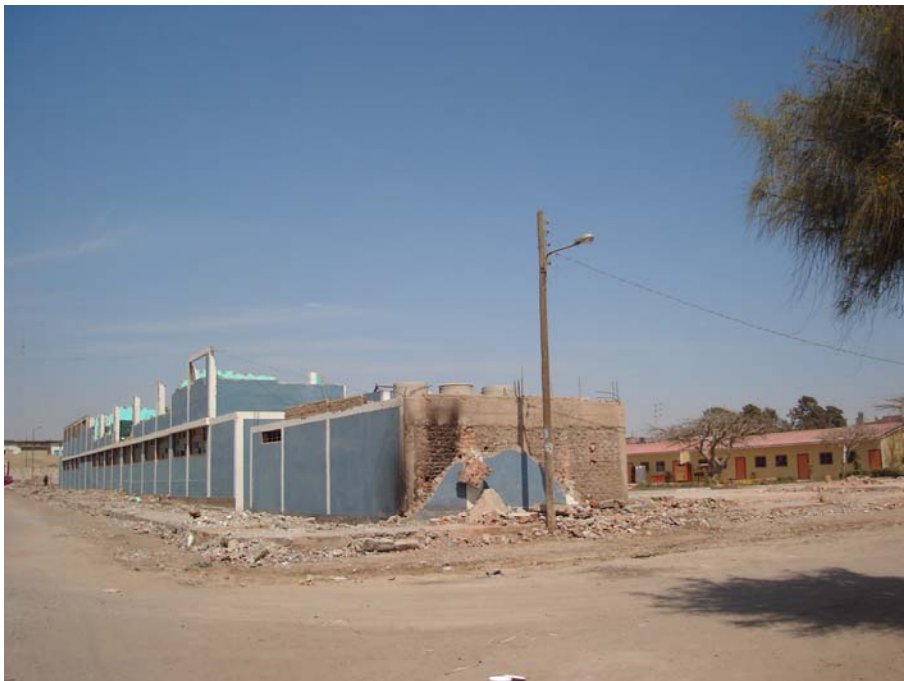
Caída de los muros de albañilería de ladrillo colapsada por el sismo, el primer piso muestra mejor conservación. Corresponde a un tipo de suelo de cimentación areno limoso, con agua subterránea entre 2.0 y 4.0m, con capacidad portante de 0.75 a 1.00Kg/cm², con potencial de licuación de moderado a bajo y alta amplificación sísmica.

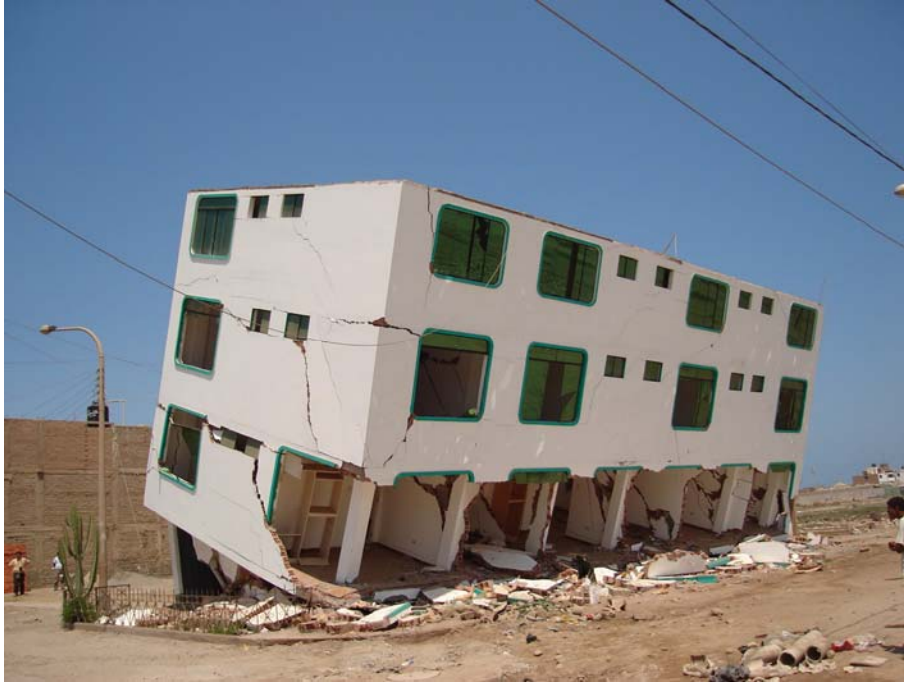
Construcción colapsada por piso blando, ubicada en la zona de La Alborada. . Esta zona corresponde a un tipo de suelo de cimentación areno limoso, con agua subterránea entre 2.0 y 4.0m, con capacidad portante de 0.75 a 1.00Kg/cm², con potencial de licuación de moderado a bajo y alta amplificación sísmica. Se ubica en la zona de Peligro Alto del Mapa de Peligros.

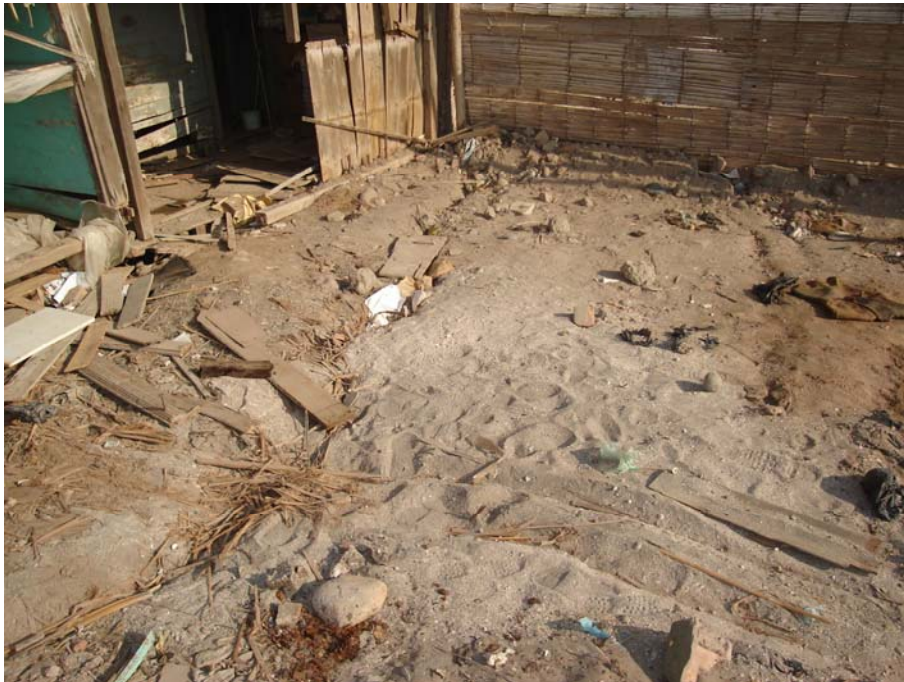
Arena producto de la licuación, la zona de Pisco Playa es potencialmente licuable por la característica del suelo. También corresponde a la misma zona que las anteriores.

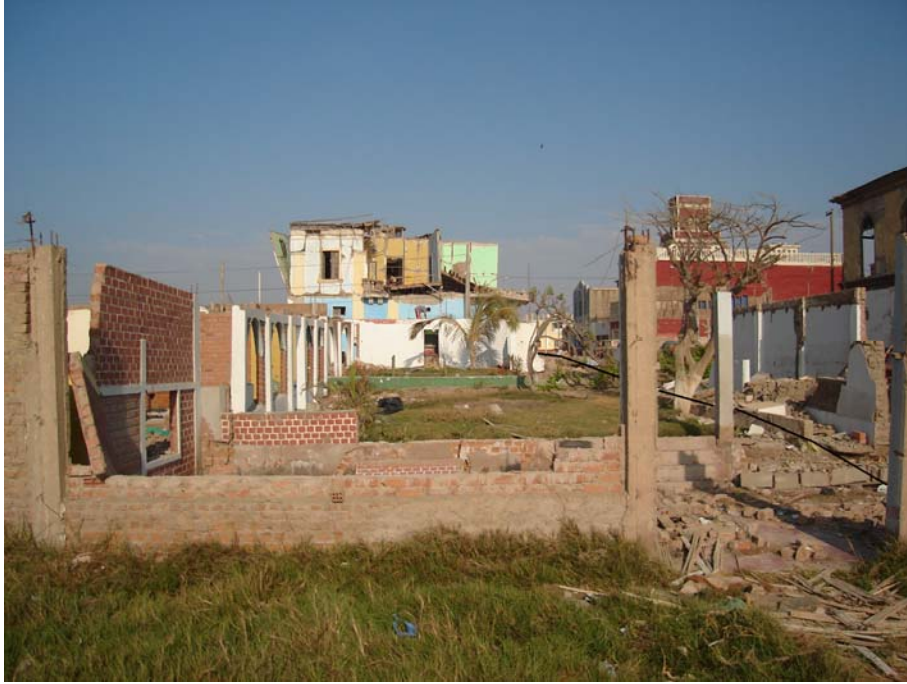
Línea de licuación, nótese la destrucción causada a lo largo de ella. Zona de Pisco Playa.

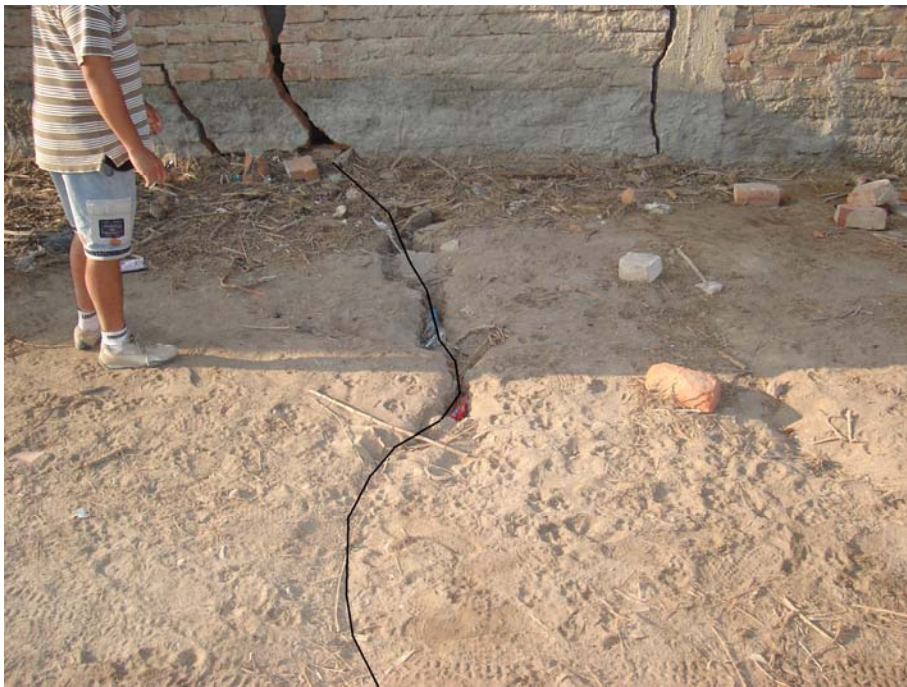
Continuación de la línea de licuación.

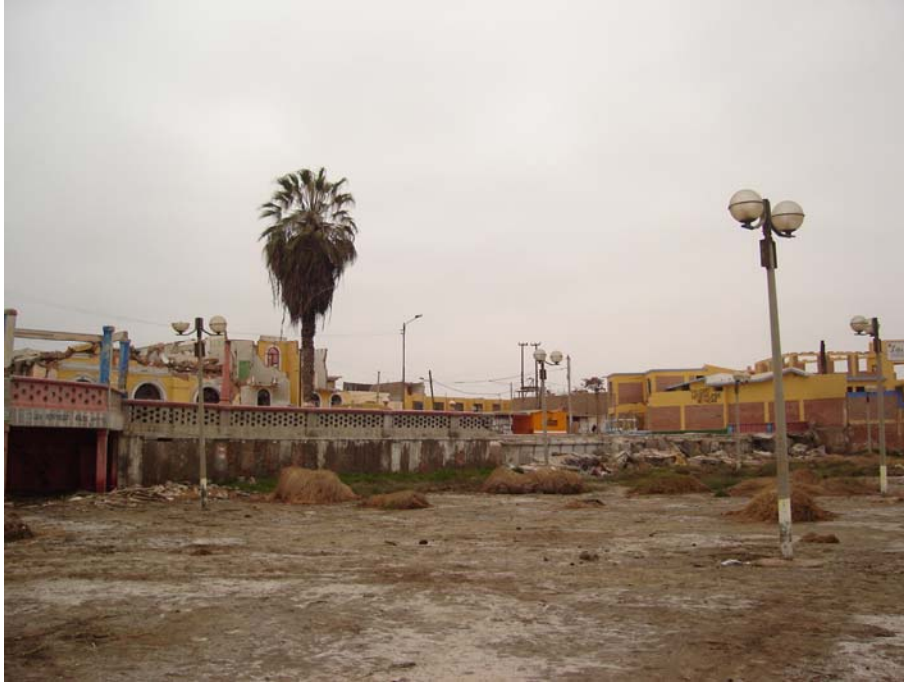
Malecón de Pisco Playa, nótese la marca dejada por el tsunami. Esta zona corresponde a un tipo de suelo de cimentación areno limoso, con agua subterránea entre 0.0 y 1.0m, con capacidad portante de 0.50 a 0.75Kg/cm², con agresión química del suelo al concreto severo, con potencial de licuación alto, alta amplificación sísmica y propensa a ser atacada por olas, de tsunami de MI 7.5, entre 3.0 y 5.0m.

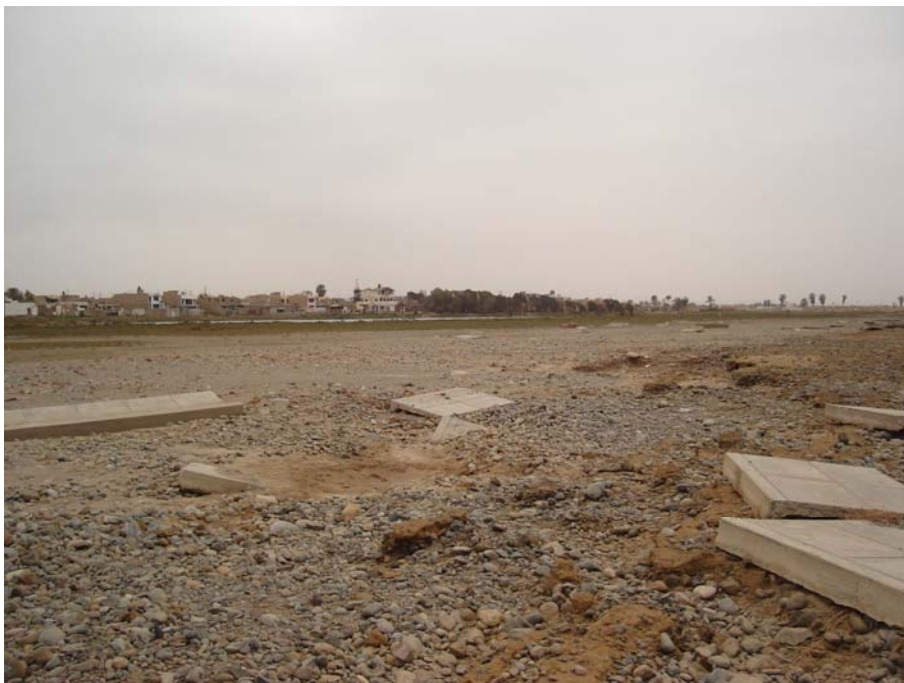
Losa de concreto retirada de su lugar por la fuerza de las olas producida por el tsunami en la zona de Pisco Playa. Corresponde a la misma zona de la vista anterior.

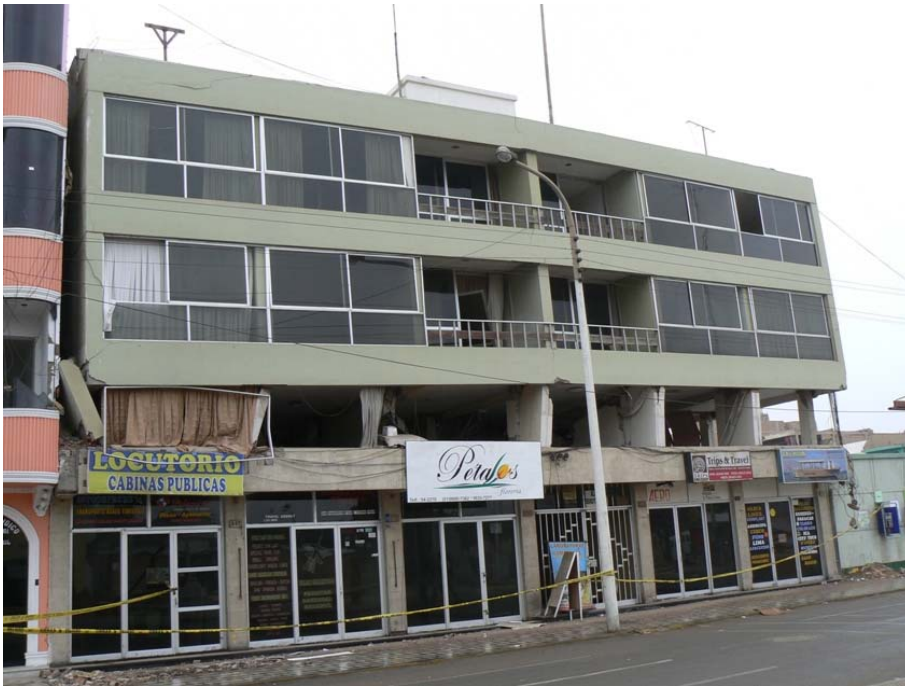
Construcción en el centro de Pisco, corresponde a la zona de Peligro Alto. Esta zona corresponde a un tipo de suelo de cimentación areno limoso, con agua subterránea entre 2.0 y 4.0m, con capacidad portante de 0.75 a 1.00Kg/cm², con agresión química del suelo al concreto despreciable, con potencial de licuación bajo y alta amplificación sísmica.

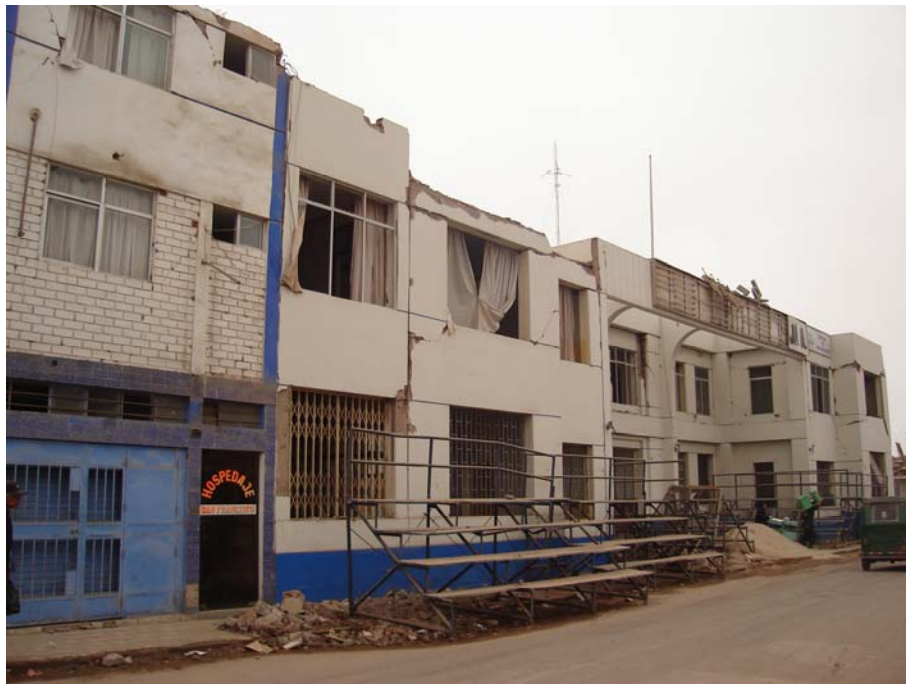
Local de ESSALUD, se ubica en la zona de Peligro Muy Alto. Esta zona corresponde a un tipo de suelo de cimentación areno limoso, con agua subterránea entre 2.0 y 4.0m, con capacidad portante de 0.75 a 1.00Kg/cm², con agresión química del suelo al concreto despreciable, con potencial de licuación bajo y alta amplificación sísmica.

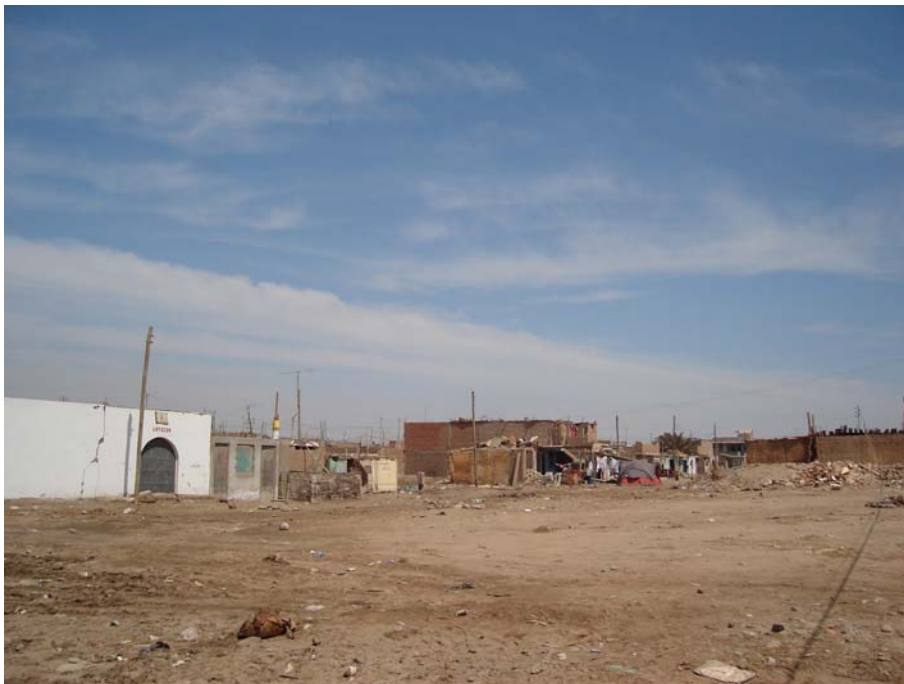
AA.HH. Miguel Graú. Esta zona corresponde a un tipo de suelo de cimentación areno limoso, con agua subterránea entre 1.0 y 2.0m, con capacidad portante de 0.75 a 1.00Kg/cm², con agresión química del suelo al concreto despreciable, con potencial de licuación bajo, media amplificación sísmica.

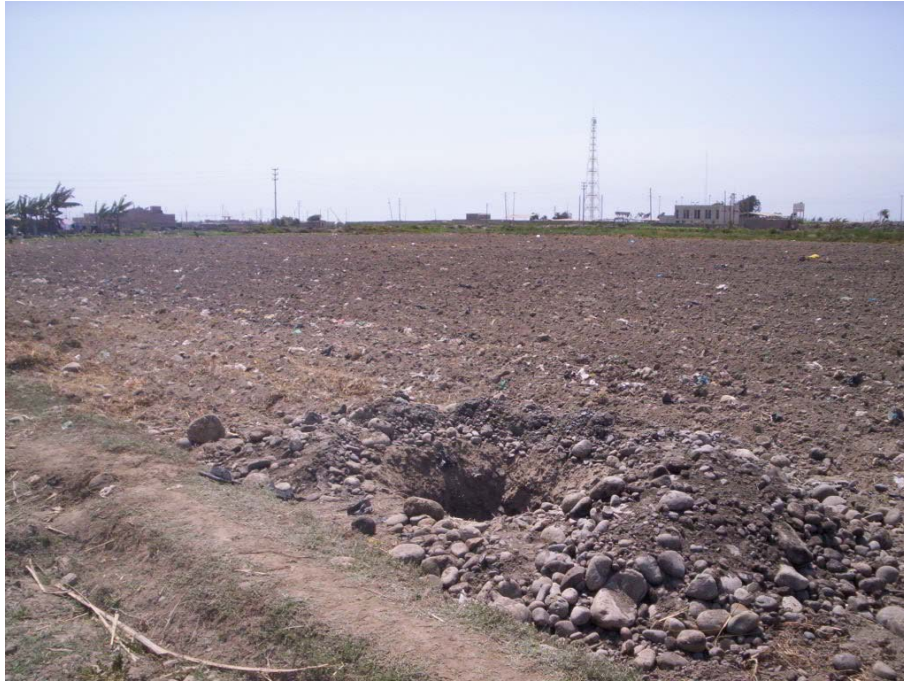
Zona de la Urb. Las Ballestas. Esta zona corresponde a un tipo de suelo de cimentación gravo areno limoso, con agua subterránea entre 1.0 y 2.0m, con capacidad portante de 1.00 a 1.50Kg/cm², con agresión química del suelo al concreto despreciable, con potencial de licuación muy bajo y media amplificación sísmica.

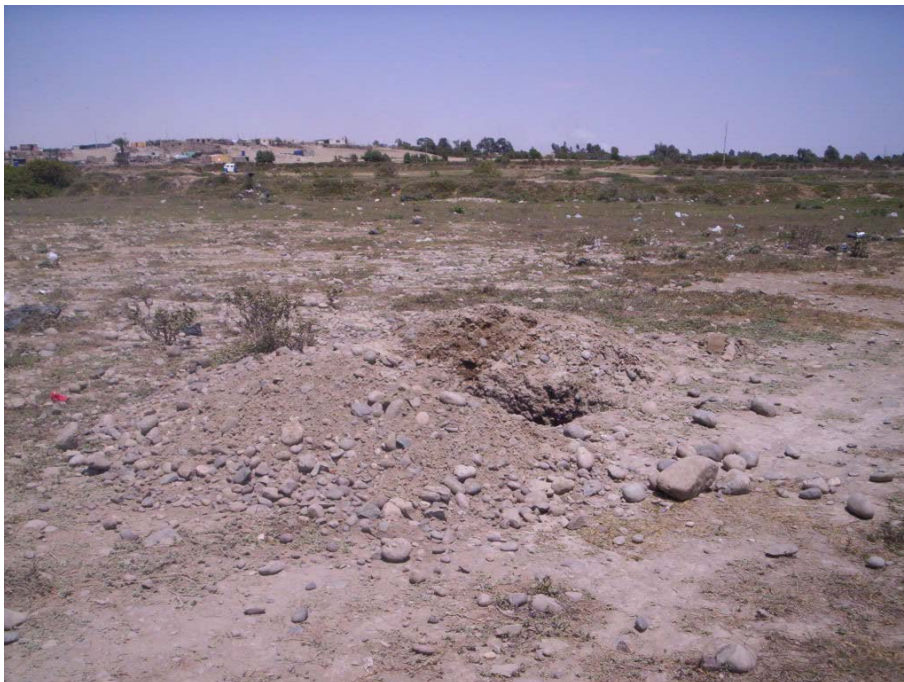
Zona del AA.HH. La Esperanza: Sur este de Pisco. Corresponde a un tipo de suelo de cimentación gravo arenosa, con agua subterránea entre 1.0 y 2.0m, con capacidad portante de 1.00 a 1.50Kg/cm², con agresión química del suelo al concreto despreciable, con potencial de licuación muy bajo y media amplificación sísmica. Se trata de una zona con peligro medio.

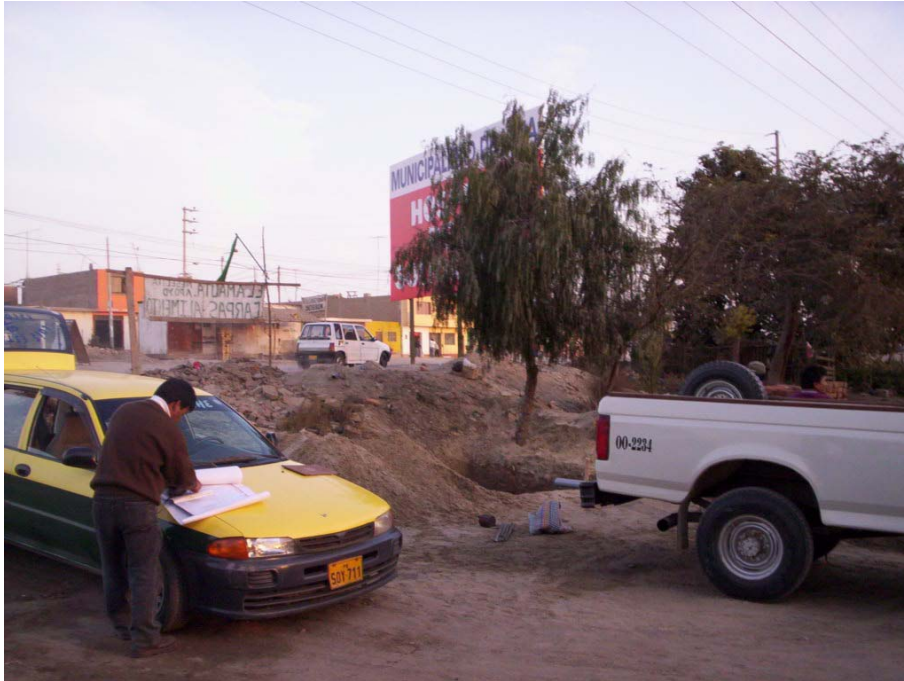
AA.HH. Amauta, límite con la Panamericana Sur y con el Distrito de Túpac Amaru. Corresponde a un tipo de suelo de cimentación areno limoso, con agua subterránea entre 2.0 y 4.0m, con capacidad portante de 0.75 a 1.00Kg/cm², con agresión química del suelo al concreto despreciable, con potencial de licuación muy bajo y media amplificación sísmica. Esta zona no sufriría inundación ante un probable tsunami originado por un sismo de mayor a 7.5 MI.

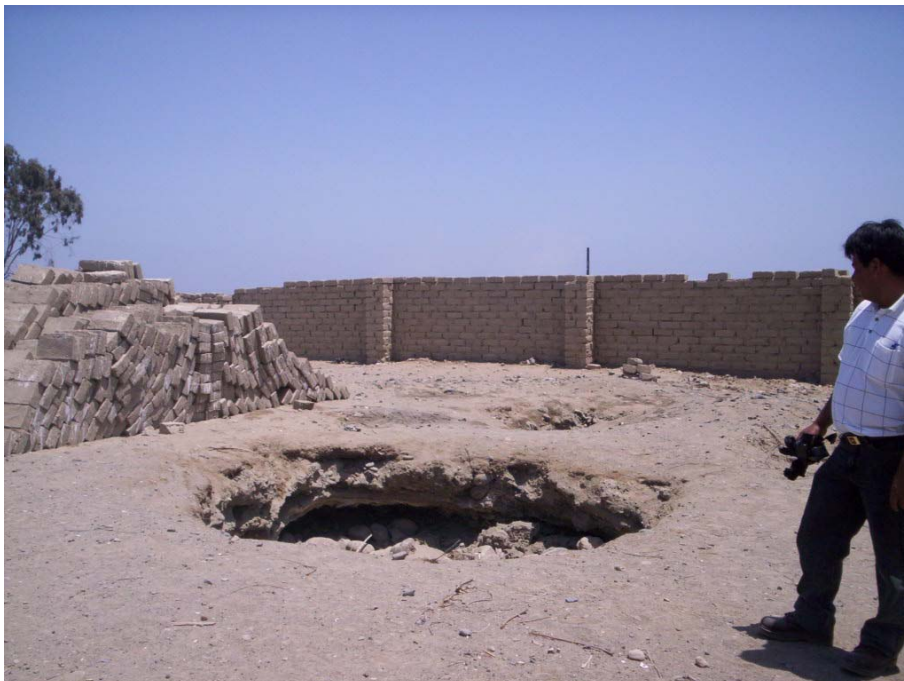
Zona al Centro Poblado La Yerera. Corresponde a un tipo de suelo de cimentación areno limoso, con agua subterránea entre 2.0 y 4.0m, con capacidad portante de 0.75 a 1.00Kg/cm², con agresión química del suelo al concreto despreciable, con potencial de licuación muy bajo y media amplificación sísmica. Esta zona no sufriría inundación ante un probable tsunami originado por un sismo de mayor a 7.5 MI.
