# Mapa de peligros de Pisco y San Andrés

## Información para la Reconstrucción

### Sismo 15 agosto 2007

Lima, enero 2008

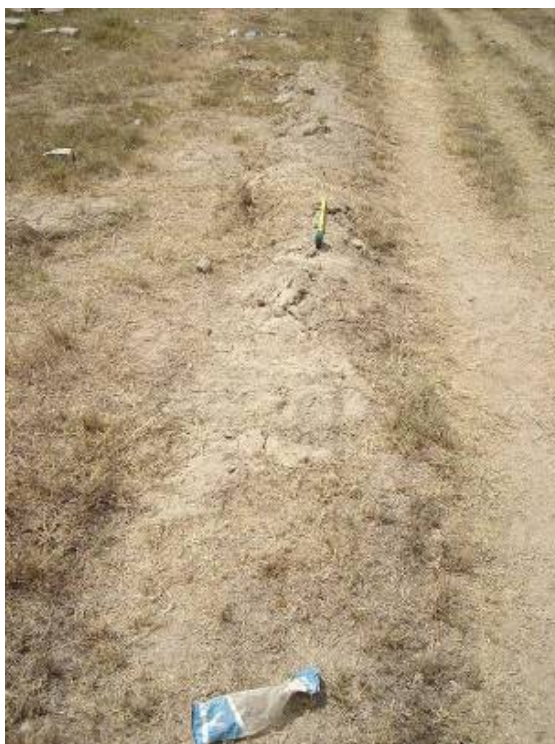
Estas deformaciones del terreno presentan variadas morfologías en detalle (Fotos 4.5 y 4.6), pero todas ellas implican un acortamiento y compresión localizada del terreno asociada a un eje de acortamiento perpendicular a la elongación de las rupturas.

Foto 4.6: Por efecto de la compresión, el terreno sufrió un fenómeno de *abovedamiento* superficial.

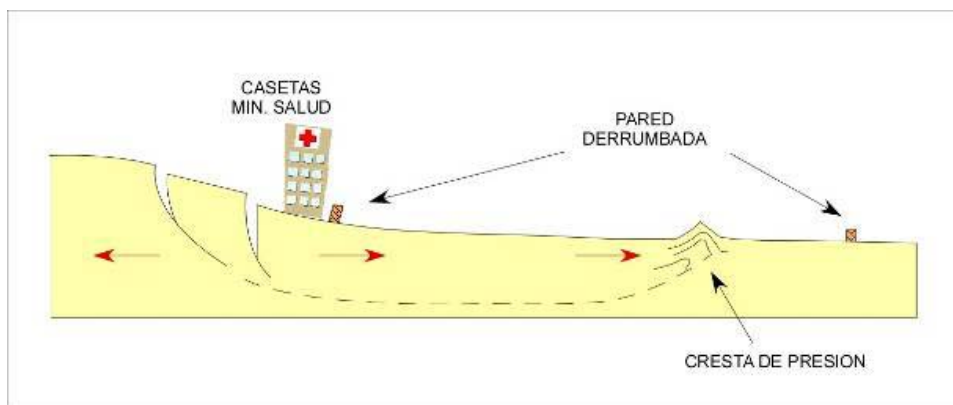
*Interpretación:* Estas compresiones aisladas y concentradas a lo largo de un eje principal, se consideran una respuesta localizada a sacudimientos del terreno (*ground-shaking*) y por lo tanto deformaciones secundarias y no primarias. Es probable que las mismas se hayan generado como respuesta a la extensión generada por la apertura de grietas y/o por alguna cuestión de confinamiento, tal como se interpreta en el esquema de la Figura 4.1.

Figura 4.1: Crestas de presión. Sector Tupac Amaru. Sin escala

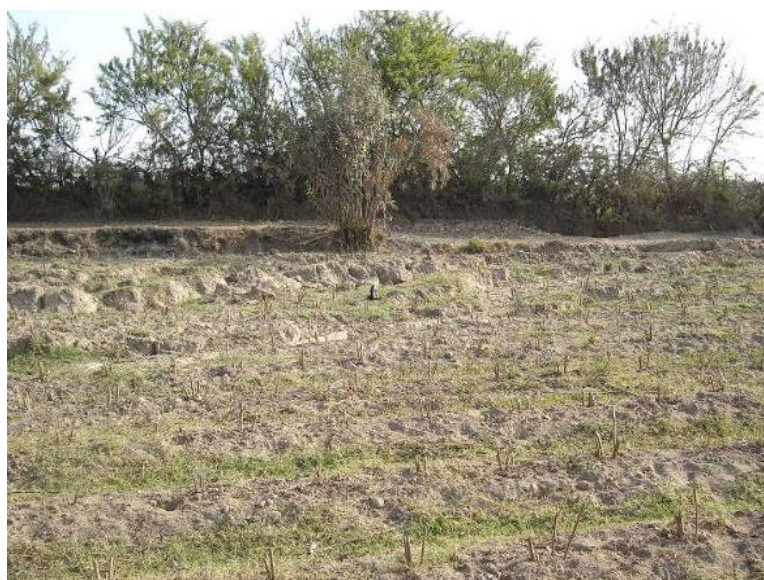
Foto 4.10: Escarpa principal con salto de 55 cm., mirando al oeste.

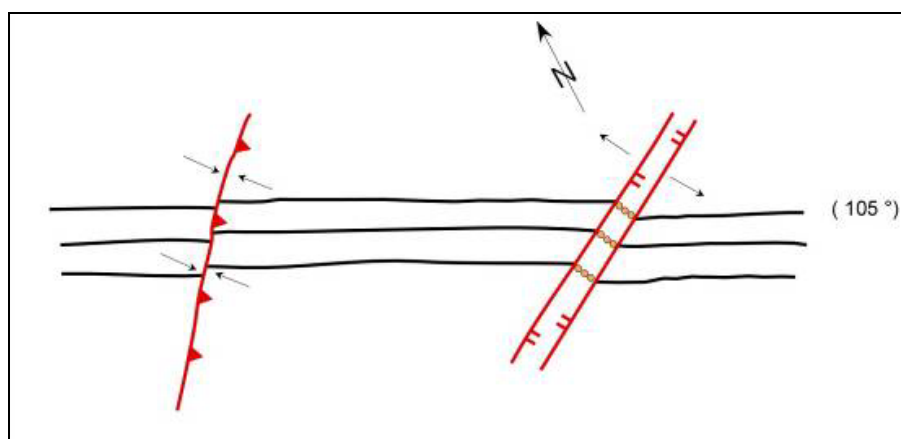
Asociado a esta estructura puede apreciarse una aparente componente de desplazamiento de rumbo dextral (Foto 4.12) en los surcos de cultivo. Se considera que ello es debido a la orientación oblicua de los surcos respecto a las grietas extensionales (Figura 4.2) y no a un movimiento de desplazamiento de rumbo.

Figura 4.2: Perfil esquemático de la deformación en Casalla. Sin escala

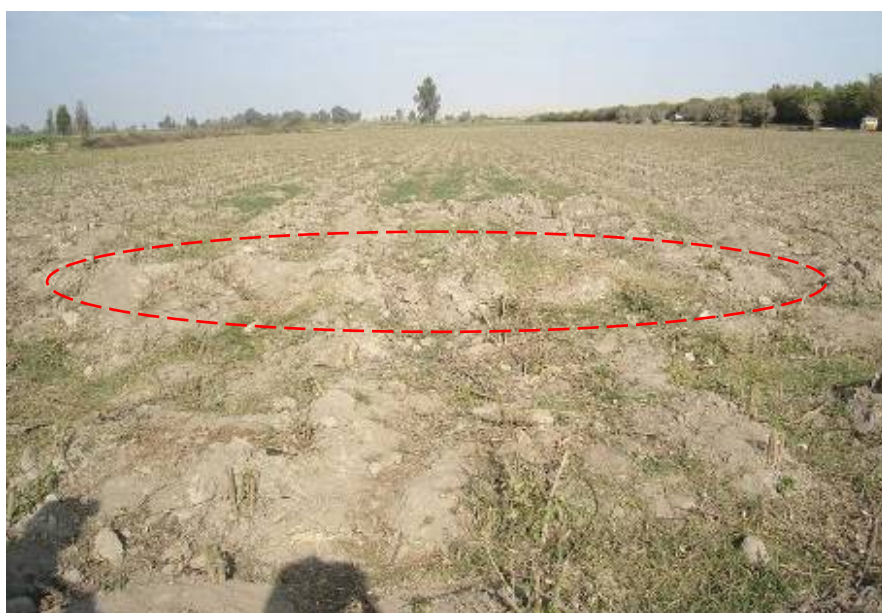
Foto 4.14: Alineamiento de lóbulos de presión.

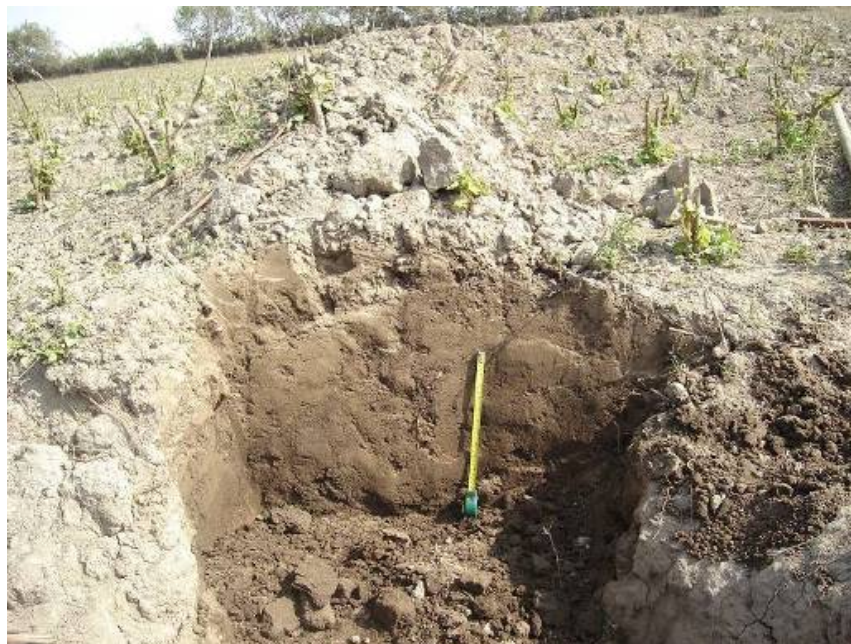
Foto 4.15: Calicata que no revelo mayores detalles del origen de la deformación.

Una calicata efectuada perpendicularmente a estos lóbulos, no reveló gran detalle de su geometría interna debido a lo masivo de los sedimentos (Foto 4.15).

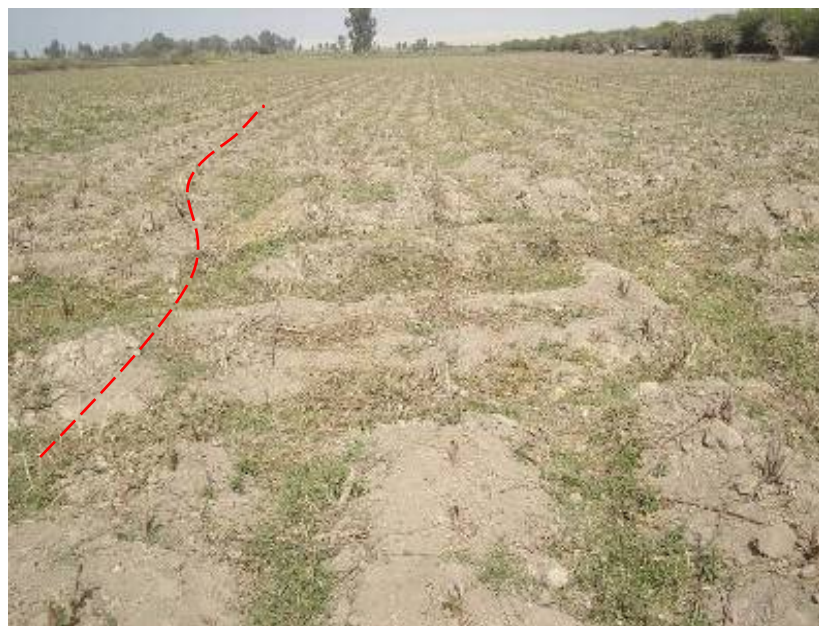
Asociados a esta estructura, se han medido componentes aparentes de desplazamiento de rumbo sinistral respecto a la posición de los surcos de cultivo (Foto 4.18). Sin embargo, al igual que en caso anterior, la aparente componente sinistral se considera asociada al acortamiento oblicuo a la posición de los surcos (Figura II).

Foto 4.18: Componentes aparentes de desplazamiento de rumbo sinistral.

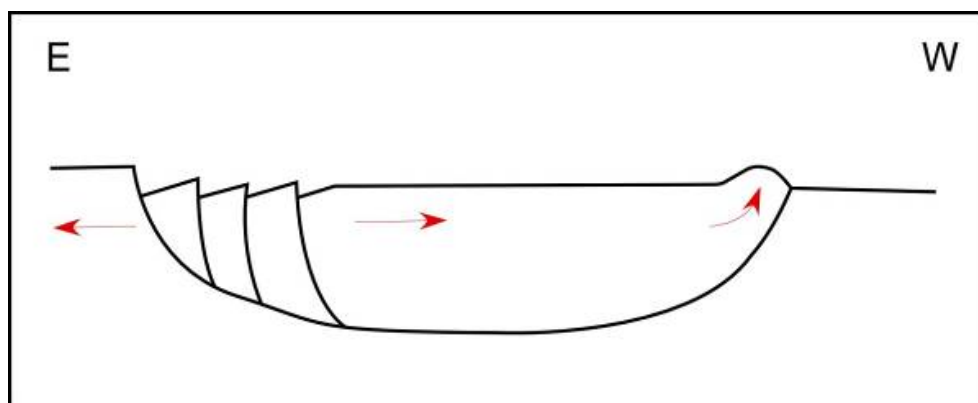
La asociación de ambas estructuras sugiere un proceso de expansión lateral con hundimiento asociado. Este movimiento parece haber sido transmitido tangencialmente al terreno y resuelto mediante compresión localizada. (Figura 4.3).

Figura 4.3: Perfil interpretativo del sector de Casalla. Sin escala.

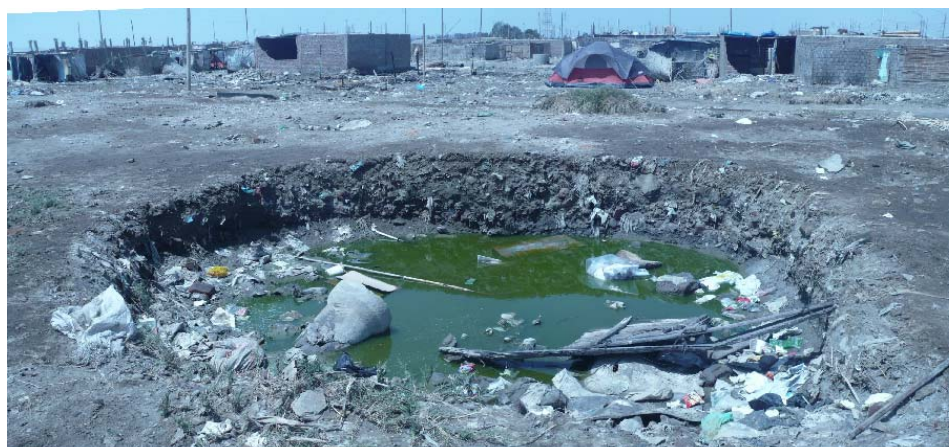
Son aquellos depósitos de escombros que han sido utilizados por el hombre, para rellenar algunas depresiones o tapar zonas húmedas y poder realizar sus construcciones. Este material poco compacto y de composición variable, desde arcillas gravosas o arenas, son de muy mala calidad mecánica ya que durante un sismo son las que muestran generalmente más daño, como lo ocurrido en la ciudad de Moquegua el año 2002. Estos depósitos se localizan en Pisco Playa, Tupac Amaru y en la zona de el Molino. Ver Foto 5.9

Foto 5.9: Relleno, Pisco Playa

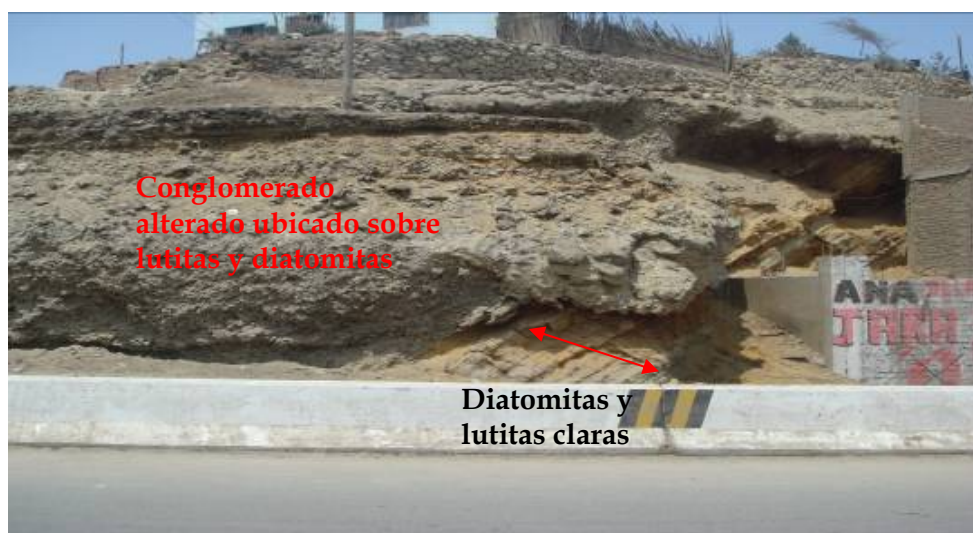
Foto N° 5.14: Las viviendas del Asentamiento Humano están ubicadas sobre materiales superficiales como el conglomerado alterado, nótese que bajo este se ubican diatomitas y lutitas

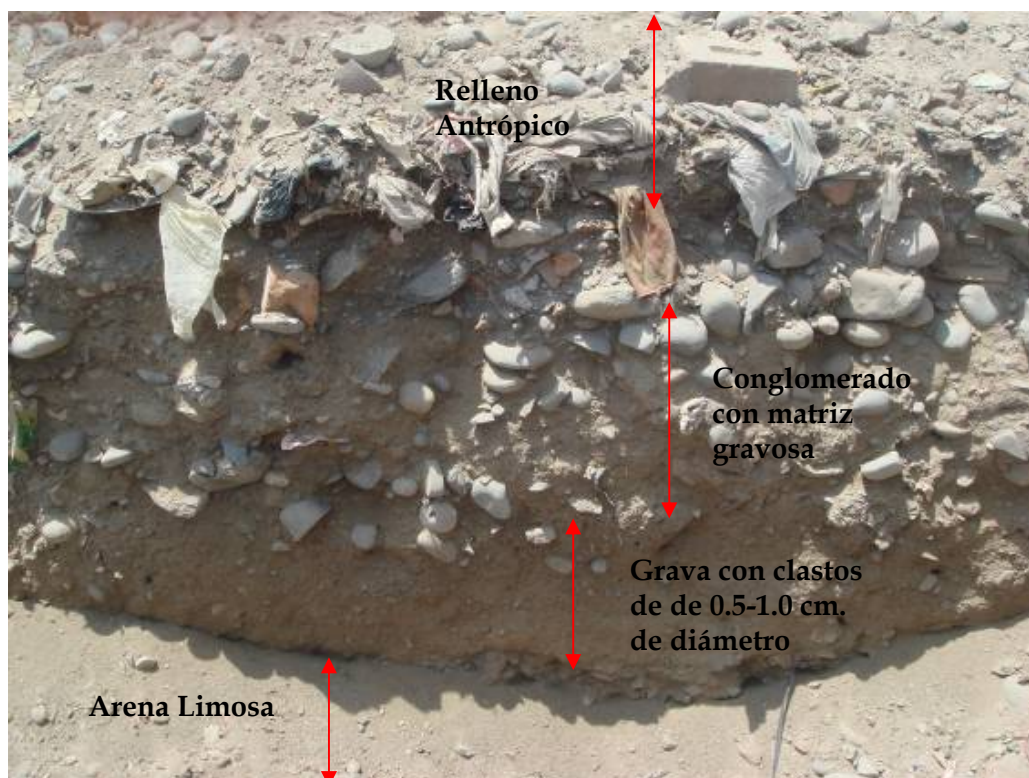
Corresponde a acumulaciones de materiales efectuados por el hombre, tales como terraplenes, basura, materiales demolición de construcciones antiguas, etc. Son depósitos heterogéneos sin selección, constituidos por diversos materiales que van desde gravas, arenas, finos hasta escombros, maderas y desechos. Estos materiales presentan mal comportamiento frente a sollicitaciones sísmicas y se agrava en sectores con presencia de agua subterránea superficial, se recomienda su remoción total. Se puede excavar fácilmente con herramientas manuales de excavación. Presentan espesores que varían entre 0.80 - 1.20 m. (Foto N° 5.18).

Foto N° 5.18: Secuencia donde se observa la composición y disposición del relleno antrópico: gravas, basura, desmonte, etc.

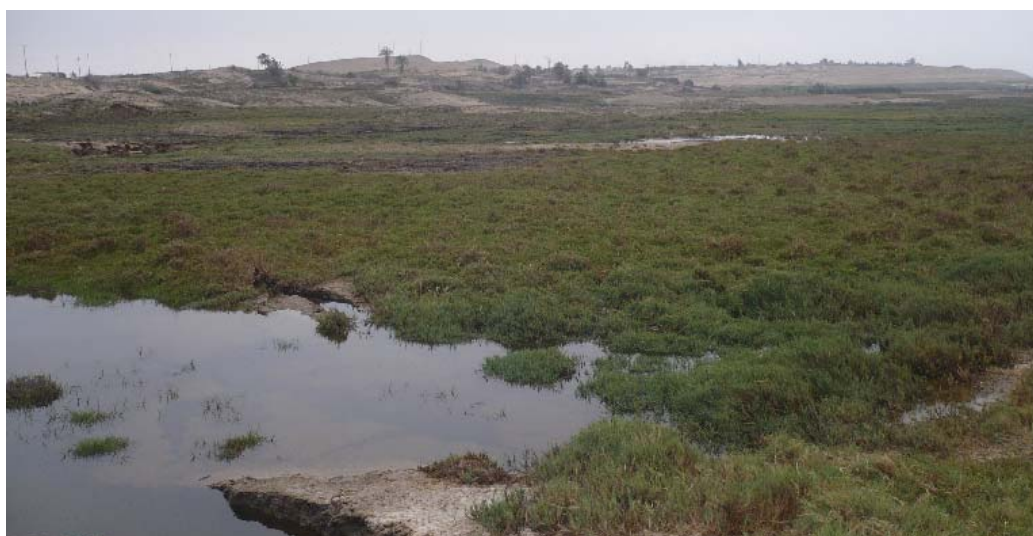
**Humedal (HUM):** Zonas donde los materiales superficiales se presentan totalmente saturados, debido a que el nivel freático alcanza la superficie. Se localizan en la zona de San Clemente, al Noreste de la ciudad de Pisco y en las afueras, colindante con los depósitos de arenas de origen eólico. Presentan problemas debido al nivel freático superficial. No se recomienda estos sectores como zonas de habilitación urbana. Ver Foto N° 5.19

Foto N° 5.19: Humedal, en la entrada de San clemente.

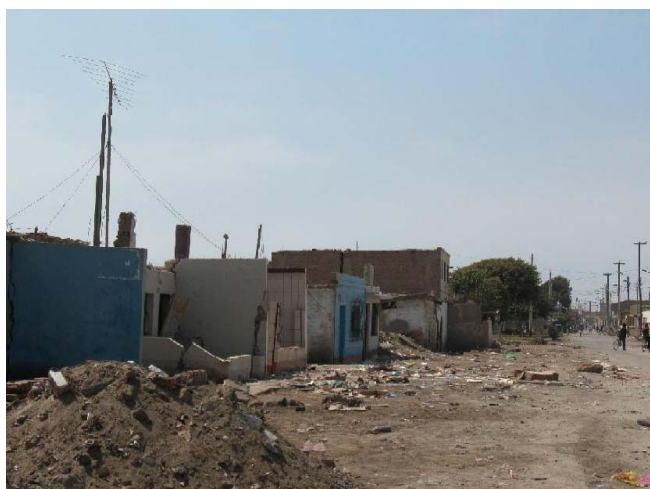
**Calle Demetrio Miranda**

La zona sur de Pisco Playa es la más densamente poblada de este sector urbano y la que más destrucción presentó. La mayor destrucción está en la zona comprendida entre las calles Demetrio Miranda y Julio Gómez Quiñones. Edificaciones de material noble, sin importar el número de pisos, recibieron un daño severo en su mayoría

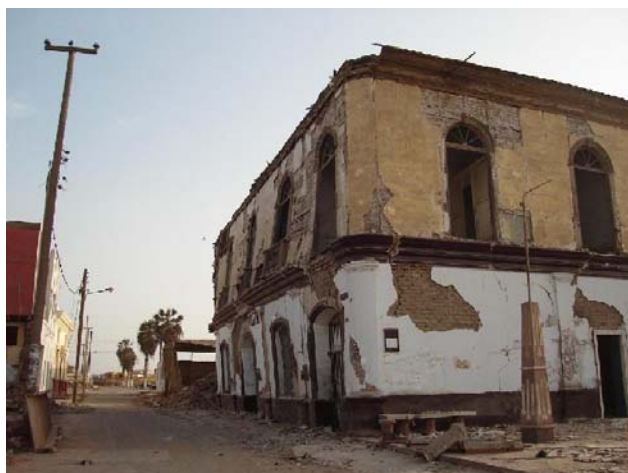
**Calle Manuel Pardo**

La zona centro de Pisco Playa es el área más antigua con grandes edificaciones de adobe y quincha. La mayoría de este tipo de edificaciones se derruyó mientras que otras colapsaron perdiendo la verticalidad. Sin embargo, parte importante de las edificaciones de material noble solo tuvieron simples afectaciones por parte del sismo.

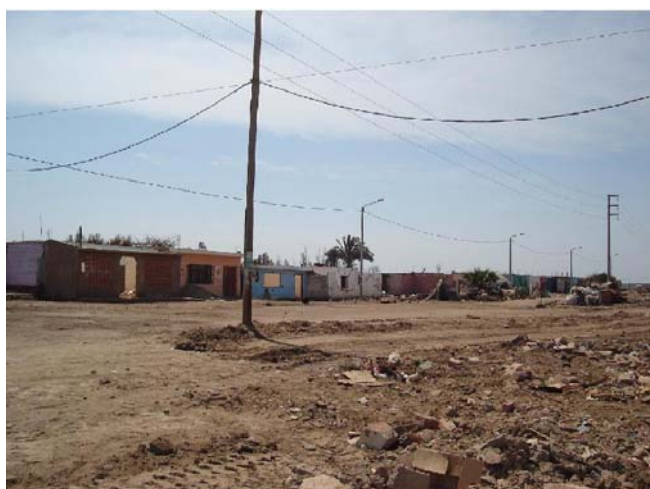
**Prolg. Manuel Pardo a la altura de la Urb. Almirante Miguel Grau**

La zona norte de Pisco Playa que concentra las áreas urbanas más recientes (Leticia, Boca del Río, Alm. Miguel Grau) solo muestra daño severo sin distingo del material constructivo en la primera hilera de manzanas paralela al litoral. El resto de las edificaciones tuvieron respuesta al sismo según su constitución constructiva. La mayoría de viviendas de material noble solo tuvieron afectaciones

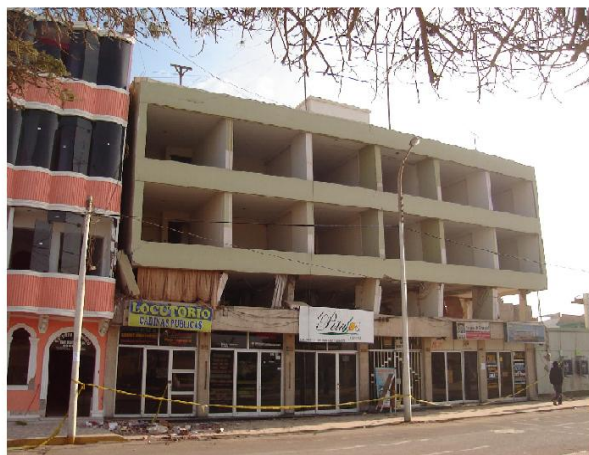
**Edificio en la calle San Francisco**

La parte de este sector que pertenece al casco central de la ciudad es la que recibió la mayor del impacto. En este sub-sector, la totalidad de edificaciones de adobe y quincha colapsaron y la mayor parte de las edificaciones de material noble como la que se muestra al costado recibieron un daño severo.

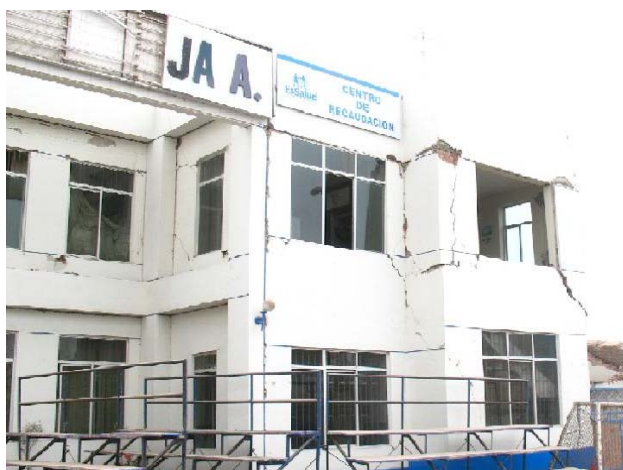
**Hospital de ESSALUD**

La mayoría de las edificaciones de material noble están por encima de los dos pisos en el área céntrica descrita. Sin embargo, hay edificaciones de poca altura que quedaron inutilizados como el Hospital de ESSALUD debido a incorrectos diseño y proceso constructivos

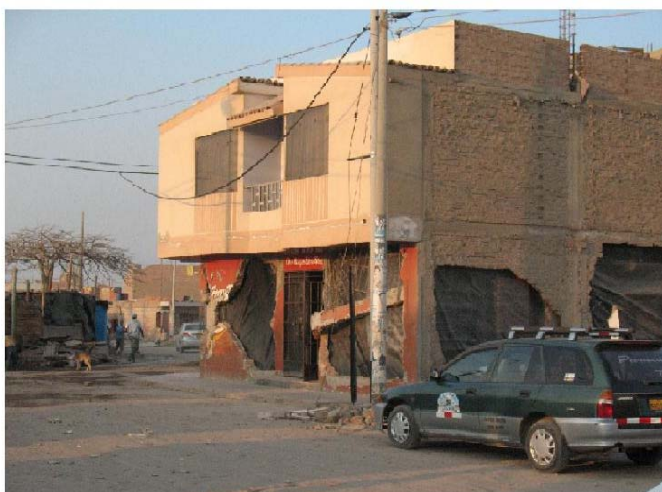
**Vivienda al pie del ovalo de la calle Pedro Penagos**

Las edificaciones que están periféricas al área céntrica de la ciudad (norte y este de este sector) recibieron daños según su constitución constructiva. Un caso peculiar es el área de las inmediaciones del ovalo en la Calle Pedro Penagos, donde las viviendas aun de material noble recibieron daños muy severos.

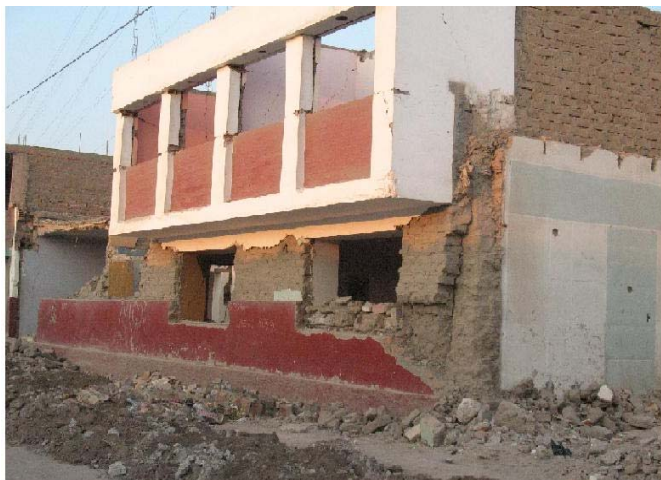
**Vivienda en la calle Ayacucho**

Este sector presenta edificaciones de las más antiguas de Pisco junto al Sector III y el Sector I de Pisco Playa. La parte céntrica manifiesta el mismo nivel de daño ya descrito en el sector III. No obstante, existe una proliferación de edificaciones con heterogeneidad de materiales constructivos (adobe y material noble). La mayor parte de este tipo de construcciones recibió una afectación media a severa.

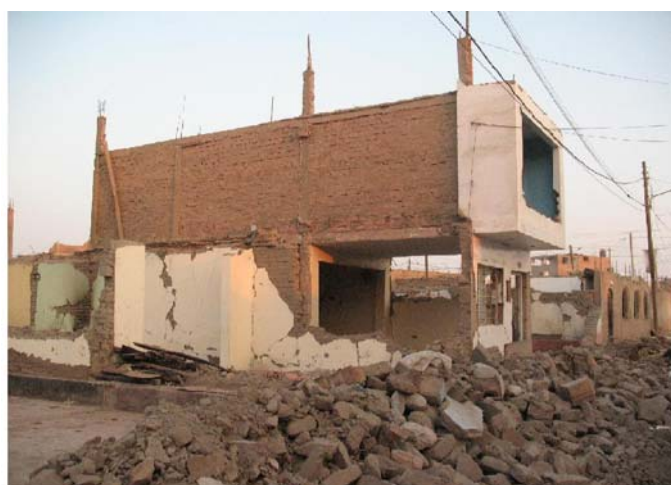
**Vivienda en la calle San José**

Existe un sub-sector comprendido entre las calles San Miguel y San José, que se extiende hasta la calle San Clemente hacia al este, donde gran parte de las edificaciones de todo tipo han recibido daños severos. Igualmente la heterogeneidad de los materiales constructivos y el forzamiento de elementos estructurales para levantar más niveles fueron grandes factores.

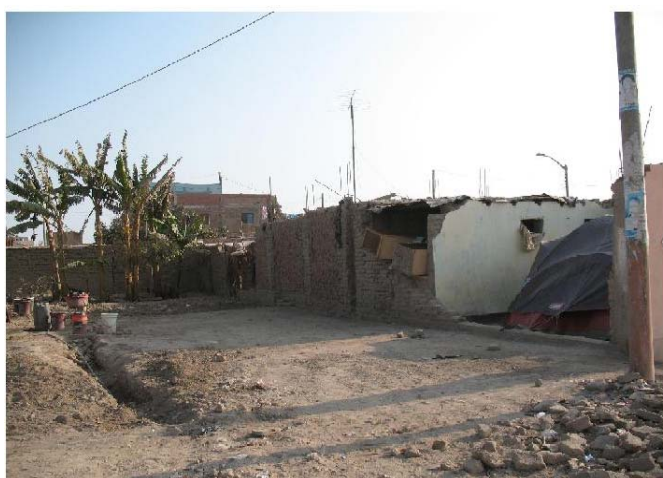
**Vivienda en el A. H. Beatita de Humay**

En la parte sureste de este sector, colindante a la av. Las Américas existen asentamientos humanos como Beatita de Humay y Pilar Nores, donde las viviendas de adobe muestran daño severo junto a algunas casa de material noble a pesar de ser de un piso. La construcción incompleta y la autoconstrucción sin asesoría técnica merman el comportamiento de estas viviendas

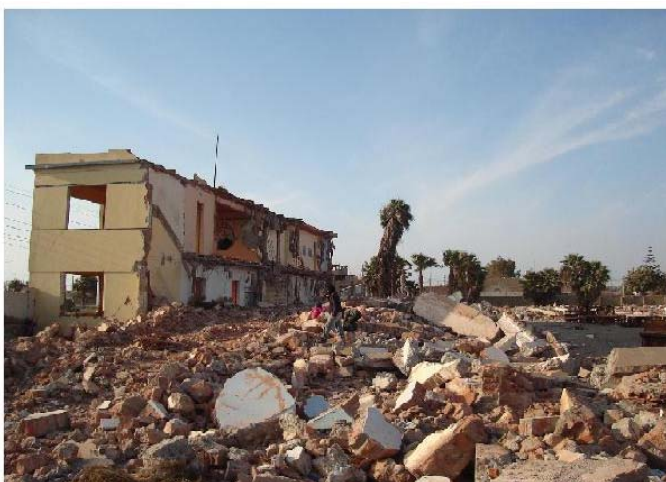
**Pabellón antiguo del Colegio San Martín**

Este sector junto a I sector VII se ubican al sur de la Av. Las Américas. En el lado oeste la parte con mayor afectación se ubica contigua a la avenida mencionada como el caso de del Colegio San Martín (el más extremo) que aparece en la foto del costado. En esta zona casi todas edificaciones de material noble solo sufrieron hasta una afectación media.

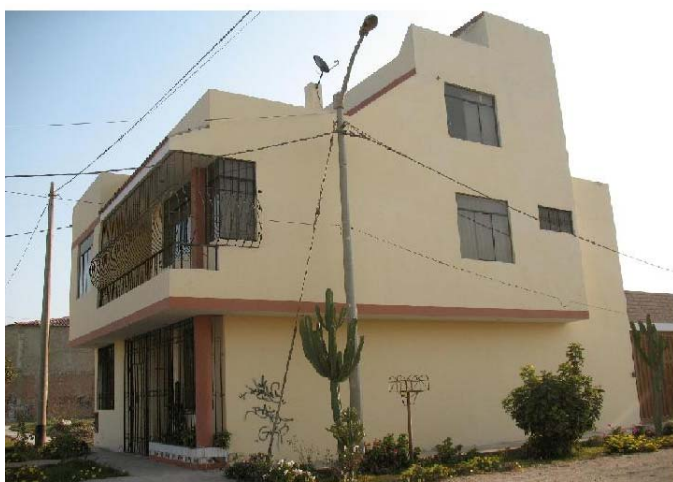
**Casa ubicada al este de la Prolg. San Isidro**

La mayor parte de este sector, las viviendas son de dos pisos con buen nivel de acabado. El material noble es el predominante y los daños han sido mínimos. La foto del costado muestra una casa sin ningún daño. Las urbanizaciones que se ubican entre la Prolg. San Isidro y la Av. Abraham Valdelomar han tenido igual comportamiento (caso de la urb. Antoniana).

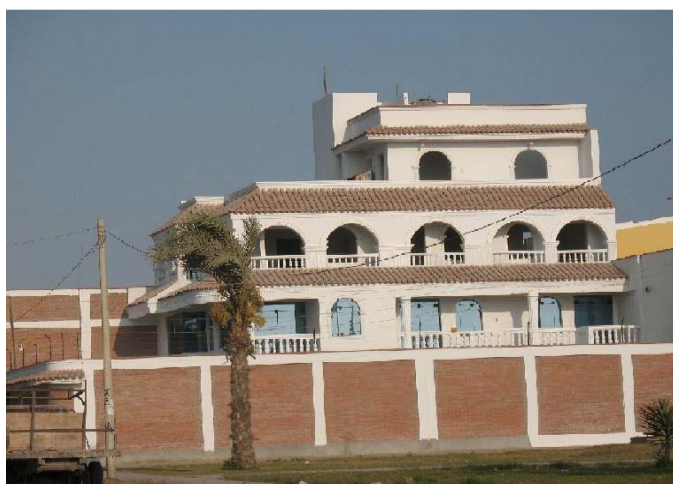
**Edificación colindante a la Urb. Antoniana**

El buen comportamiento de las edificaciones de este sector ha sido independiente al número de pisos tal como se muestra en la foto del costado. La fuerza del sismo no ha tenido mayor efecto en esta área al encontrarse edificaciones de adobe, de las pocas que hay, que no lograron fallar o quedar inhabilitadas.

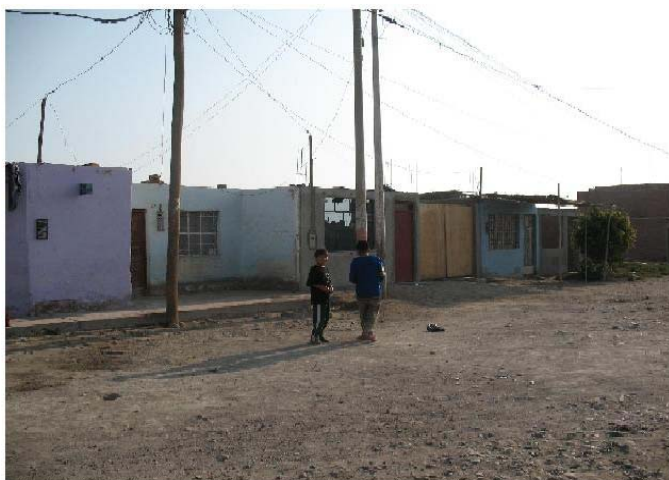
**Calle Los Álamos**

En el sector este que corresponde al área de expansión urbana de Pisco (Lotización La Esperanza), las viviendas de material noble no han recibido mayor afectación salvo en algunas sub-sectores. Las viviendas en estos sectores han seguido la autoconstrucción en casi todo los casos y no sobrepasan en su mayoría la primera planta.

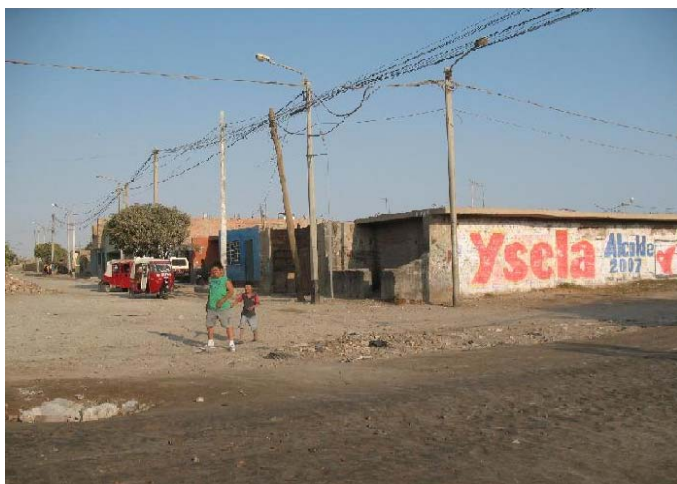
**Cruce de las calles Los Álamos y Bolívar**

La afectación media en este patrón de construcciones de material noble que presenta el Sector VII se registra en las inmediaciones de la calle Simón Bolívar. En esta área la autoconstrucción es más deficiente.

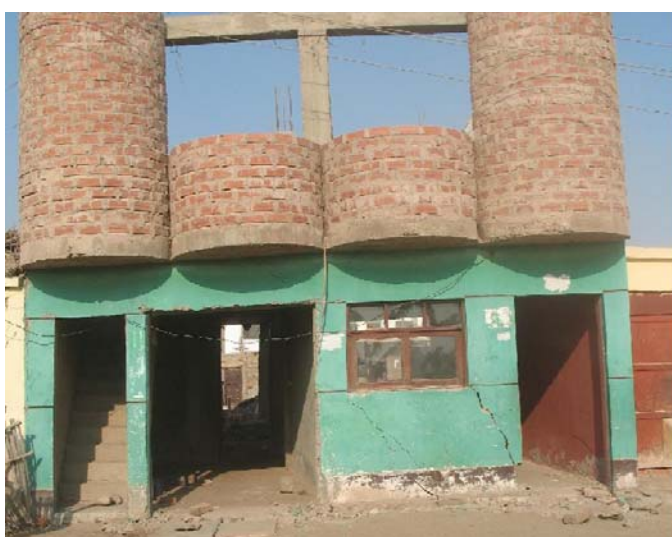
**Vivienda mayor afectada de Pachinga**

En Sector urbano de Pachinga, las viviendas de adobe han sufrido severos daños mientras que las de material noble sufrieron una afectación media. Las únicas edificaciones del último tipo que sufrieron daños severos se debieron a factores muy localizados como el caso presentado al costado donde el canal de desagüe que cruza el acceso más grande ha inducido un plano de falla en la casa (posible zanja mal compactada)

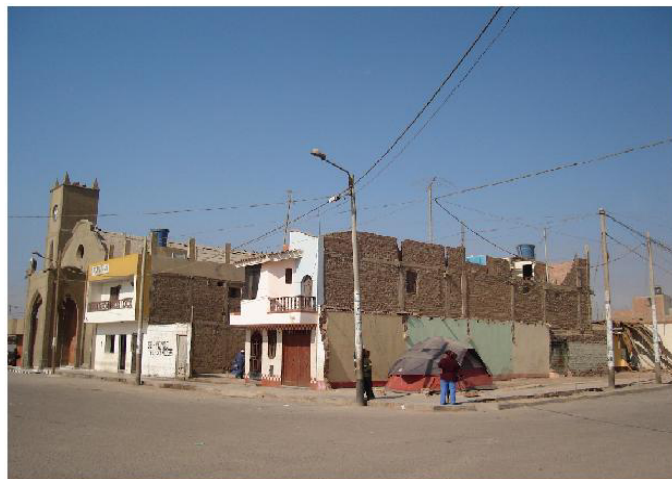
**Calle Jorge Chávez**

En la parte central de San Andrés, la afectación de en viviendas de material noble se concentra en las manzanas centrales al este de la plaza de armas principalmente. Las construcciones rústicas o antiguas han colapsado mediana o totalmente en toda el área central de San Andrés

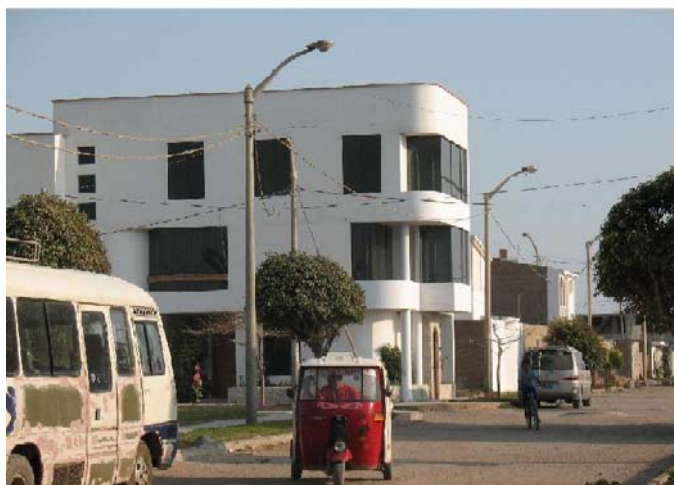
**Calle N° 2 a dos cuadras de SENATI**

El área de expansión urbana de Pisco que se ubica al sur de la av. Las Américas ofrece una intensidad que transita entre VI y VII, casi en su mayor parte. En esta área la mayoría de las edificaciones de material noble no tienen ninguna afectación. Caso parecido se observa en el área urbana colindante al Parque Zonal de Pisco (urb. La Alborada)

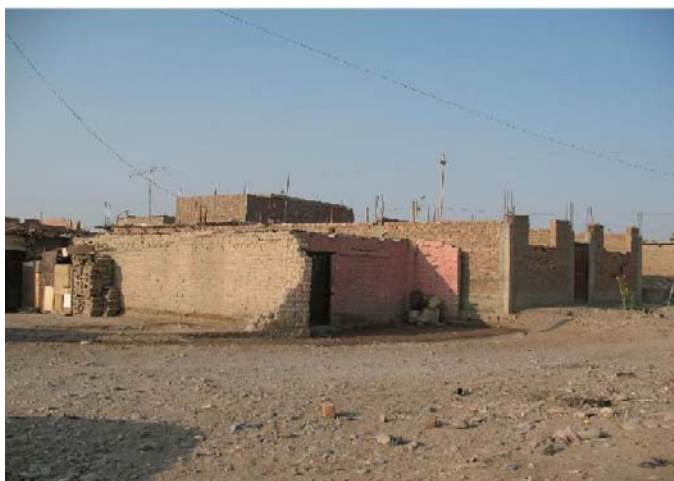
**Casa a espaldas de la Av. A. Valdelomar**

En varios casos de las viviendas de adobe, éstas han quedado habitables después del sismo, tal como se muestra en la foto del costado. Dicha vivienda pertenece al A. H. Abraham Valdelomar ubicada en el área de expansión al sur de Pisco. De esta área urbana de expansión, solo las zonas colindantes a la av. Las Américas y el extremo este se observan intensidades sísmicas mayores

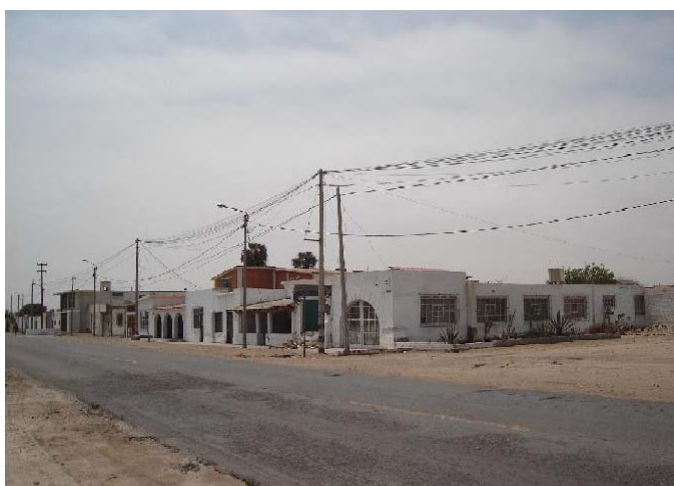
**Primera cuadra perteneciente a San Andrés de la carretera de Pisco a Paracas**

En el caso de San Andrés, los extremos sur y norte, junto a los nuevos asentamientos como Acapulco y Jorge Chávez están sujetas a esta zona de intensidad sísmica. En la foto del costado se muestra una manzana al ingreso de San Andrés (extremo norte), donde hay edificaciones de distinto tipo constructivo presentando daños son muy mínimos

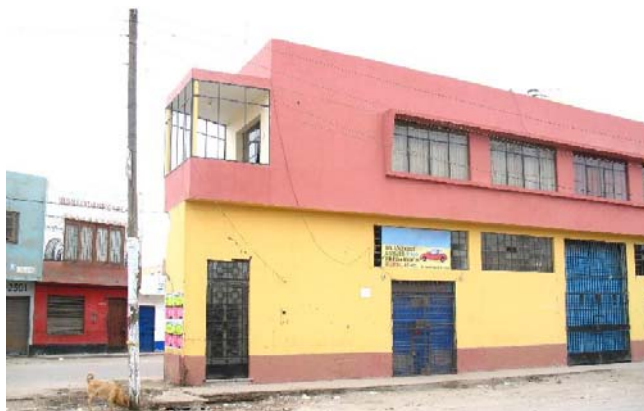
**Casa en la primera cuadra de la calle Fermín Tangüis**

Esta área comprende el caso de las edificaciones de material noble que han sufrido afectación leve a mediana, y normalmente por alguna deficiencia. En la foto del costado se muestra una edificación con grietas en los muros por estar ubicado en la esquina

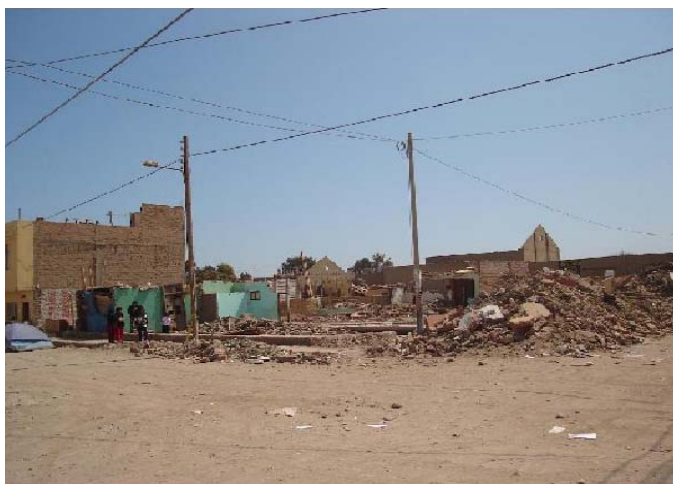
**Esquina de calles Callao y Castilla**

Mientras que las edificaciones de material sufren recién daños, los de material sufren daños que comprometen seriamente su habitabilidad. La única opción en estos casos es la demolición, tal como ocurre en la mayoría de estas áreas identificadas entre las que se encuentran las zonas urbanas de Barrionuevo, M. Gonzáles Prada, Pesca Perú, San Isidro, Pedregal, La Victoria, Santa Rosa.

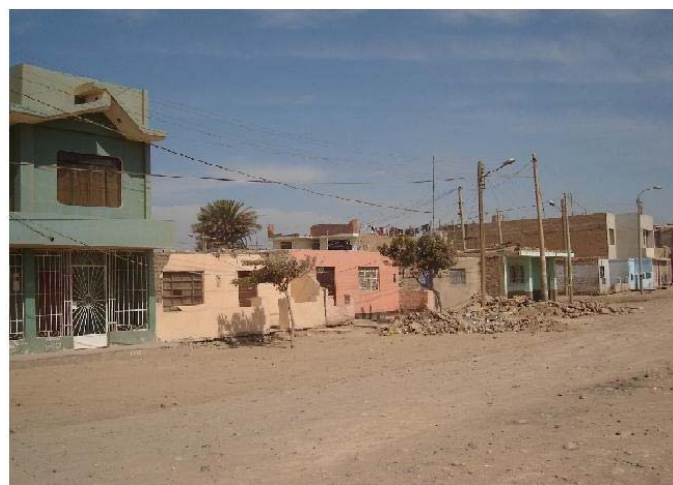
**Vista del A. H. Boca del río**

A las áreas mencionadas se agregan los diversos centros poblados y asentamientos aledaños. En el caso de Pisco Playa, la intensidad VII se observó en el A. H. Boca del río y las áreas tierra dentro del C. P. Leticia y la Urb. Almirante Miguel Grau. En el caso de San Andrés, la situación es similar a lo que se muestra en la foto del costado y prácticamente se manifiesta en todo el área central del distrito.

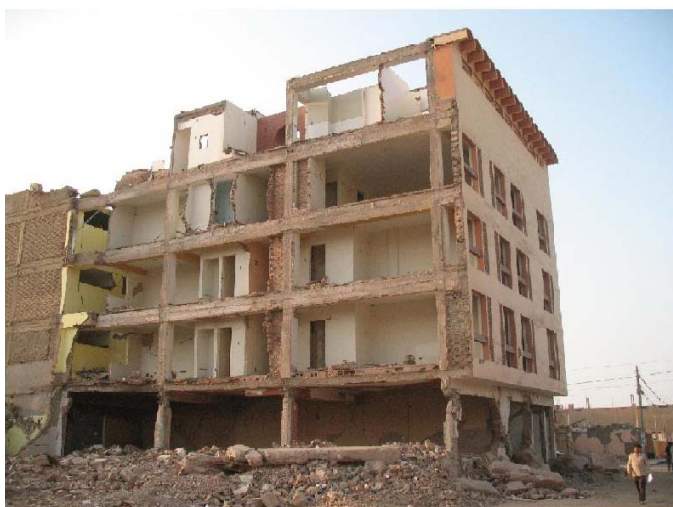
**Edificio en la calle Dos de Mayo**

Esta área compromete todo el sector céntrico de la ciudad de Pisco. El edificio de la foto contigua muestra un daño severo y es aledaño al edificio del Hotel Embassy que ya fue demolido. La deformación de los elementos estructurales en la primera planta (piso blando) y la presencia de columnas cortas han sido de los casos más comunes en este tipo de edificaciones.

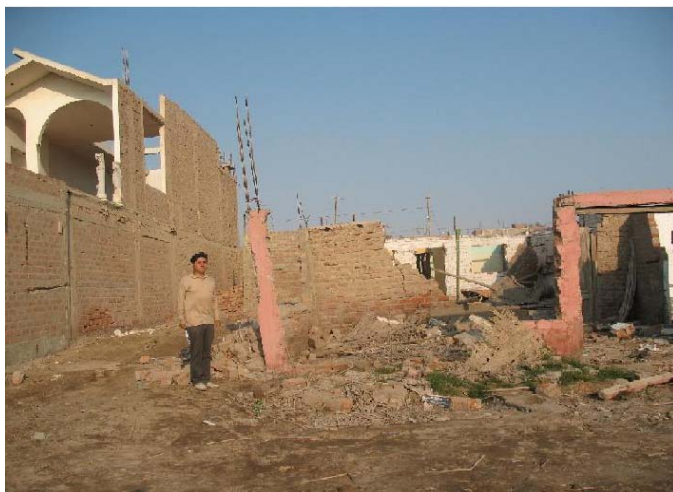
**Vivienda en la calle Demetrio Miranda**

En el caso de Pisco Playa, la primera hilera de manzanas paralela al litoral ha tenido una afectación severa para todo tipo de construcción. Mayor parte inducido por la presencia de licuación que ha fracturado parte de la planta de edificaciones, tal como se muestra en la foto contigua donde la última columna trasera y la planta aledaña perdieron la verticalidad y nivel.

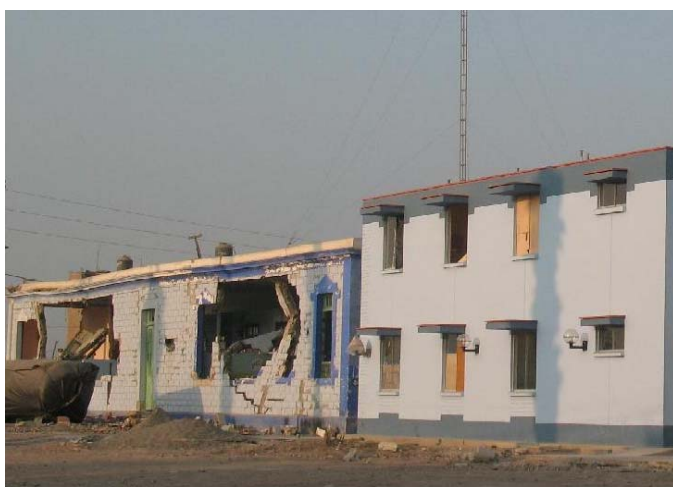
**Vista del edificio restante Hospital San Juan de Dios de Pisco**

A pesar del daño que han recibido las edificaciones en la parte céntrica de Pisco, los edificios sismorresistentes no recibieron afectación alguna lo que acredita una intensidad máxima normal de grado VIII. En la foto contigua se muestra el contraste de la parte antigua y moderna del hospital del MINSA en la ciudad.
