MAPA DE PELIGROS DE LA CIUDAD DE BAÑOS DEL INCA

PROYECTO INDECI – PNUD PER /02/05 I
CIUDADES SOSTENIBLES

Informe Final

OCTUBRE 2004

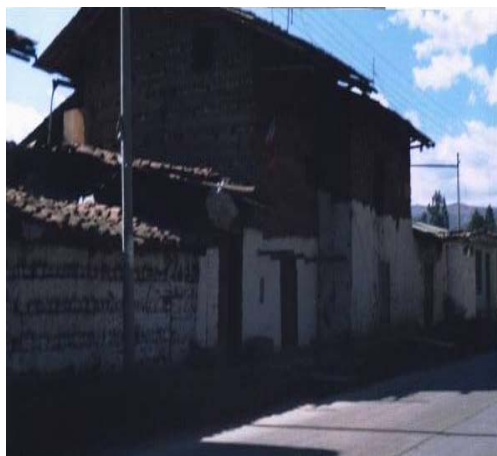
El porcentaje de estas viviendas es elevado en las zonas de los alrededores a la ciudad, los materiales que se emplea para estos tipos de vivienda, son los peores para zonas de terremotos (T: Waltham), como se muestran en las fotografías.

F-8SIS1 VIVIENDAS DE ADOBE
(CARRETERA. A PUYLLUCANA)

Aunque su resistencia a los temblores es relativamente elevada, cuando se produce un sismo severo, se derrumban fácilmente y se convierten en verdaderas tumbas para sus ocupantes (Jan Davis).

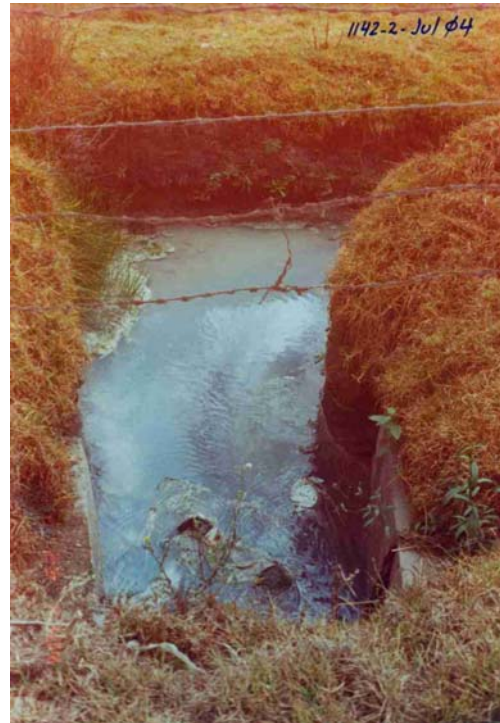
PUNTO DE EMISION DE LOS RESIDUOS LIQUIDOS DE LA FABRICA GLORIA, CON MATERIALES DESCOMPUESTOS. UBICACIÓN CERCA DE LA AUTOPISTA CAJAMARCA – BAÑOS DEL INCA

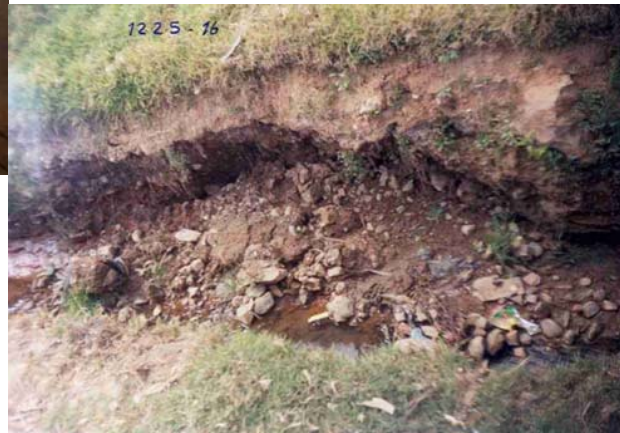
EROSION LATERAL DEL CANAL LAGUNASECA CERCA DE LA INTERSECCION DE LA AV. MANCO CAPAC Y EL CANAL REMONTA 2

- ♣ Hacer un tratamiento de los cauces naturales en los tramos de erosión que se indican en el plano N° 10, estabilizando los taludes de las riberas, con cercos vivos (plantas nativas), construyendo muros de enrocado en las cárcavas y secciones profundas de las quebradas, con la finalidad de retener los sedimentos e incrementar la infiltración.

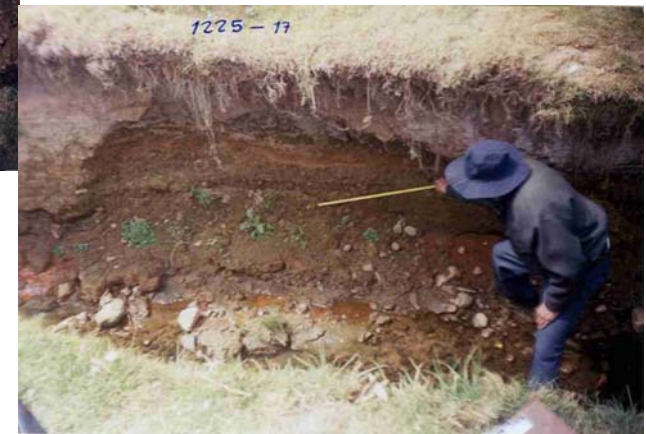
EROSION LATERAL Y DE FONDO EN EL CANAL LAGUNA SECA. VISIBLE LA ESTRATIGRAFIA DE DEPOSITOS ARCILLOSOS CON MATERIALES ORGANICOS Y PRESENCIA DE LIMONITAS UBICACIÓN CERCANA A LA INTERSECCION CON EL CANAL REMONTA 2

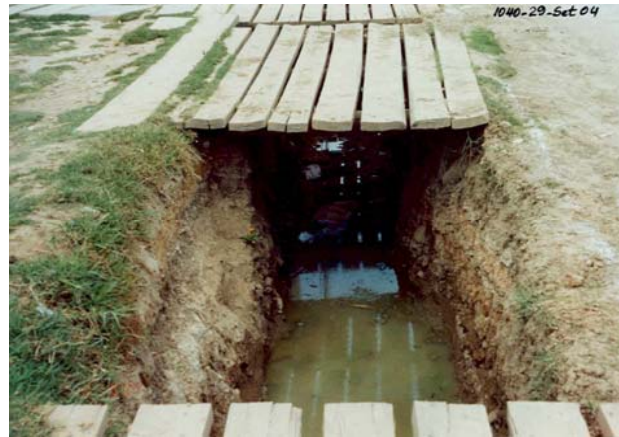
CANAL LAGUNA SECA CON AGUAS NEGRAS MUY CERCA DONDE SE ENCUENTRAN HACIENDO LIMPIEZA

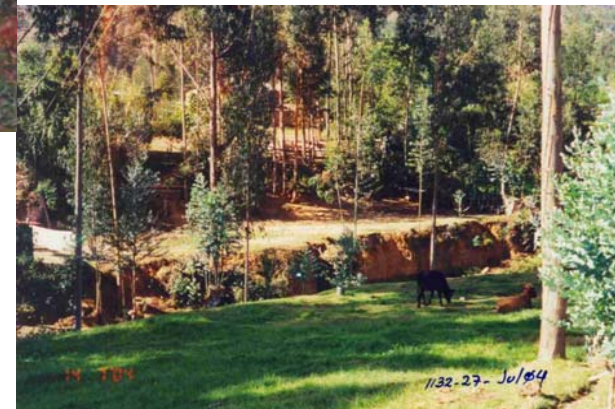
CONTINUACIÓN DE LA QUEBRADA TINGO MAYO, SECTOR DENTRO DEL AREA DE ESTUDIO. SU CONDICION DE TALUDES ESTABLE DEBIDO A LA POCA ALTURA DE LAS TERRAZAS Y LAS PENDIENTES MUY BAJAS DEL VALLE

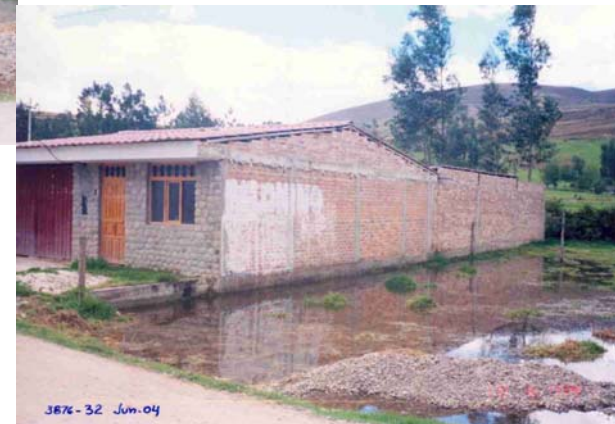
ZONA ALTAMENTE INUNDABLE
VISTA PANORAMICA –LADO NE
ZONA DE EXPANSION URBANA, COSTADO DE LA
CARRETERA QUE VA A PUYLLUCANA, DONDE LA NAPA
FREATICA ESTA SUPERFICIALMENTE

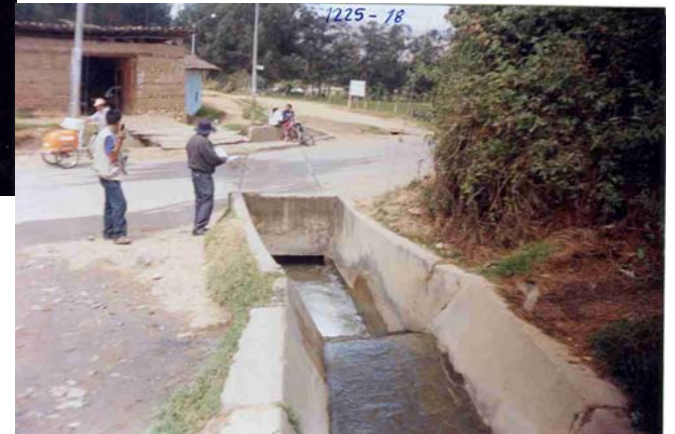
PUNTO CRITICO DE DESBORDES E INUNDACIONES UBICADO EN LA INTERSECCION DE LA AV. MANCO CAPAC, JR. LA LIBERTAD Y AV. LOS EUCALIPTOS

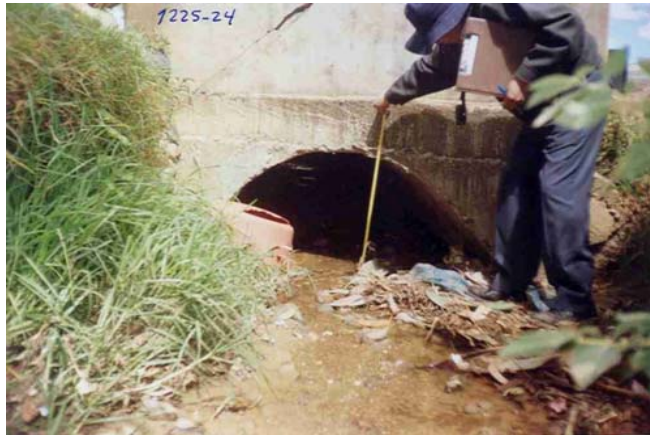
REDUCCION DE LA ALCANTARILLA POR DONDE PASA LA QUEBRADA MAYOPATA. ES UNA ZONA CRITICA POR LOS DESBORDES CONSTANTES

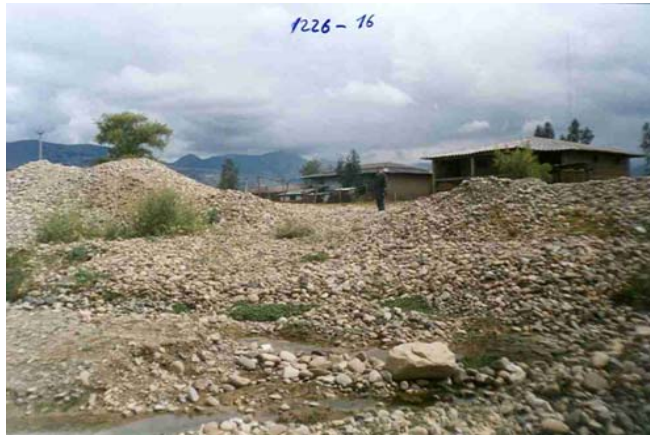
MARGEN DERECHA DEL RIO CHONTA POR DONDE PUEDE OCURRIR DESBORDES E INUNDACIONES EN LA URB. HURTADO MILLER

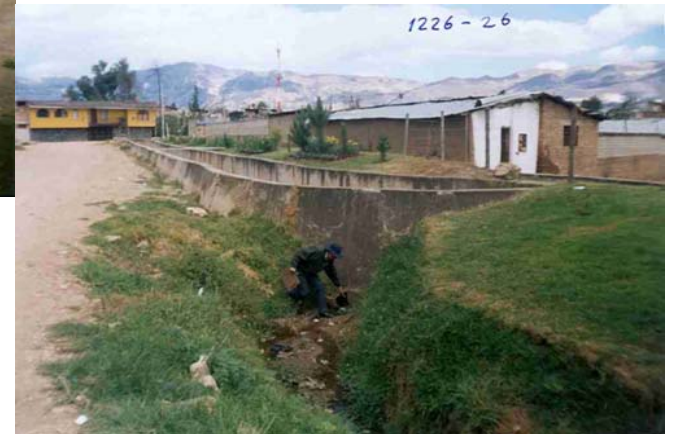
PUNTO CRITICO DONDE SE UNEN LA ACEQUIA QUE PASA POR LA AV. MANCO CAPAC Y LA QUEBRADA SECA TINGO MAYO. EL AGUA DESBORDA HACIA LA CALLE EN MAXIMAS AVENIDAS

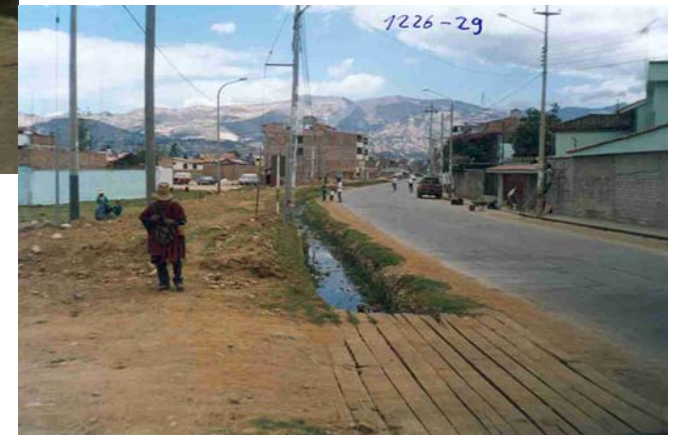
ACEQUIA QUE PASA POR LA AV. MANCO CAPAC, LA CUAL SE CARGA CON AGUAS QUE LLEGAN DEL CANAL REMONTA 2, DESBORDÁNDOSE HACIA LOS BAÑOS CERCADO

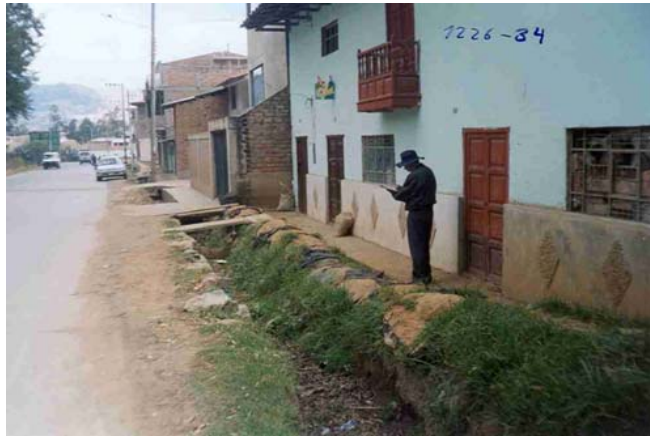
DRENAJE EN MALAS CONDICIONES QUE PASA POR LA AV. MANCO CAPAC. LOS MORADORES SE PROTEGEN DE LOS DESBORDES UTILIZANDO SACOS CON ARENA

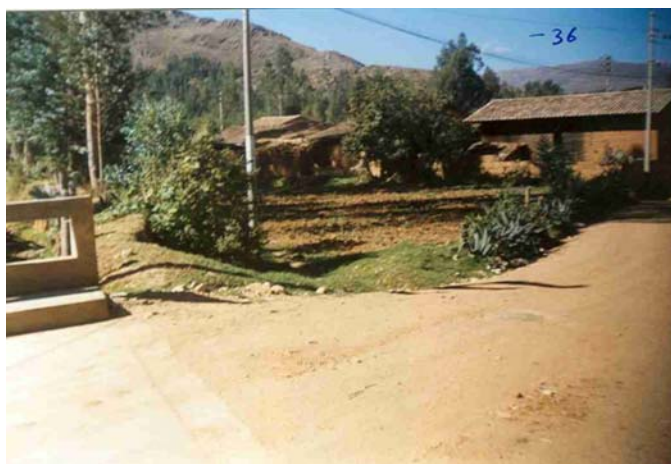
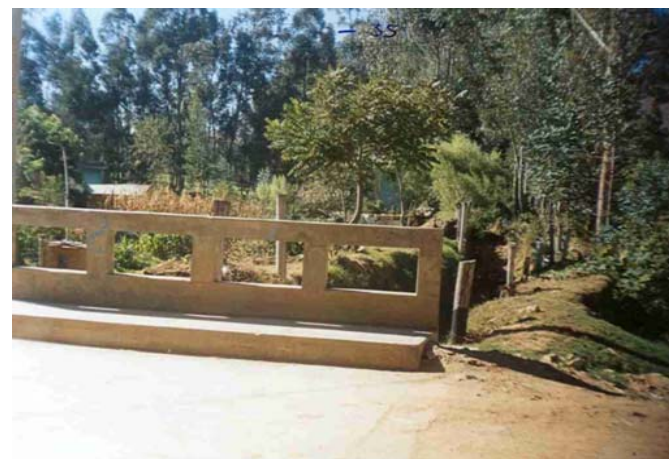
PUNTO DE DESBORDES UBICADO EN LA INTERSECCIÓN DE LA QUEBRADA TINGO MAYO CON LA AV. LOS EUCALIPTOS

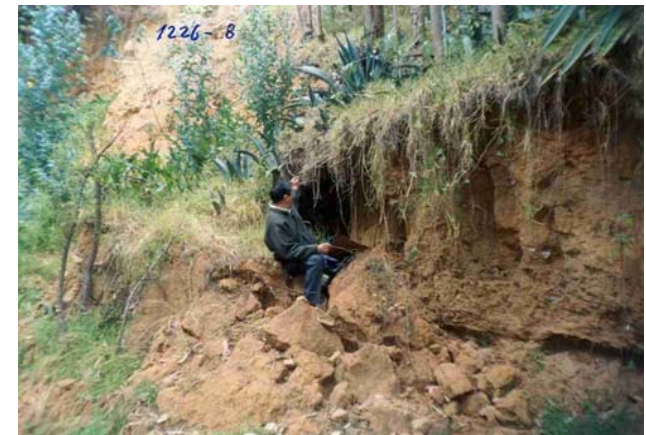
UNO DE LOS POCOS PUNTOS DONDE SE HA VISTO DERRUMBE DE UN TALUD CASI VERTICAL POR PROCESOS DE EROSION LATERAL Y EMPUJES ACTIVOS. NO REPRESENTA PELIGROS DE DESLIZAMIENTOS

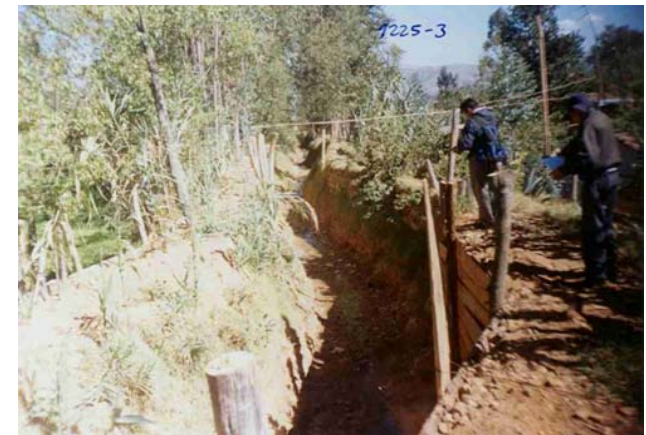
DEFENSA RIBEREÑA PROVISIONAL EN LA QUEBRADA TINGO MAYO

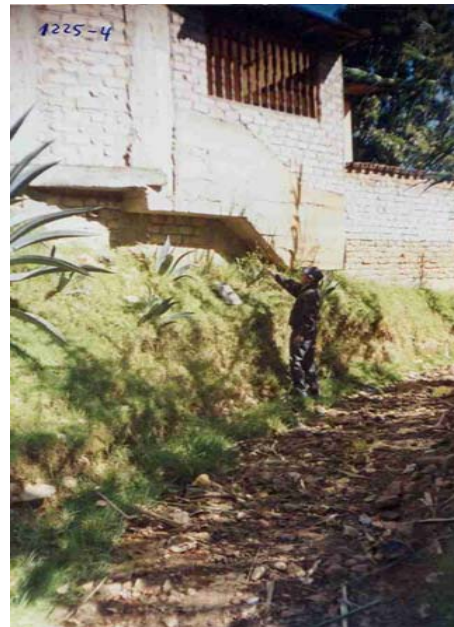
ING. HUAMAN SEÑALANDO EL NIVEL HASTA DONDE LLEGA EL TIRANTE DEL AGUA CUANDO NOS ENCONTRAMOS EN EPOCAS DE FUERTE LLUVIAS

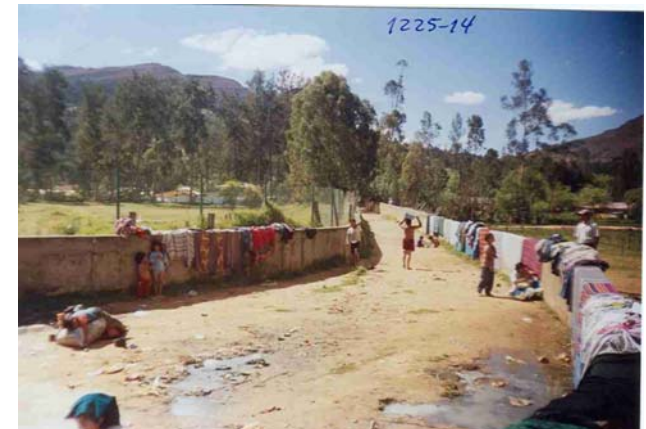
TRAMO CANALIZADO DE LA QUEBRADA SECA TINGO MAYO CERCA DEL TRAGADERO Y LAGUNA SECA

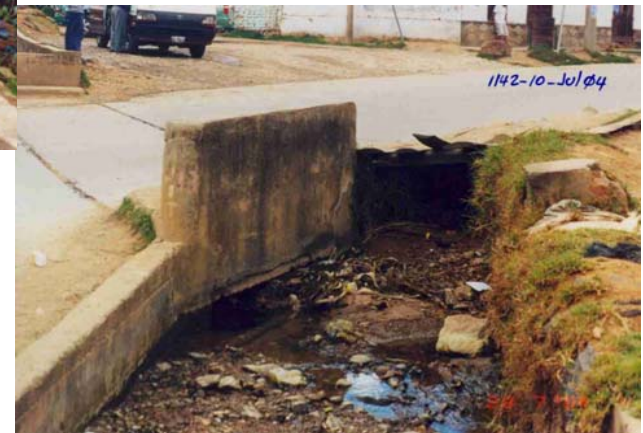
LADO DERECHO DEL CANAL EN DIRECCION A SU FLUJO
INTERSECCION CON LA AV. MANCO CAPAC, SE NOTA LOS
RESIDUOS SOLIDOS, LIQUIDOS Y FUERTE SEDIMENTACION

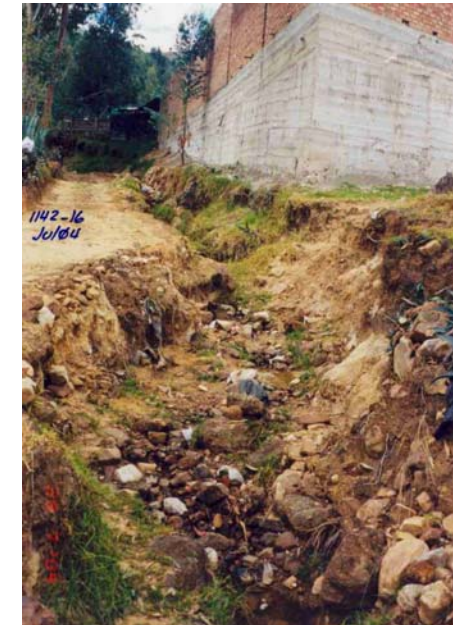
TRIBUTARIO AL CANAL REMONTA 2 QUE EN TIEMPO DE LLUVIAS VIERTE GRAN CANTIDAD DE AGUA

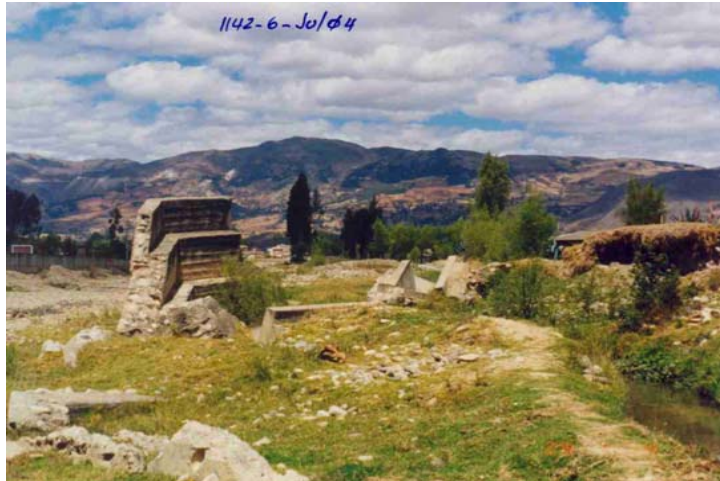
MARGEN DERECHA DEL RIO CHONTA, MOSTRANDO ACUMULACIONES DE MATERIALES ALUVIO-FLUVIALES. SE ENCUENTRAN RESTOS DE UNA ESTRUCTURA DE DISTRIBUCIÓN QUE HA SIDO DESTRUIDA POR LA ENERGÍA CINÉTICA DEL RÍO

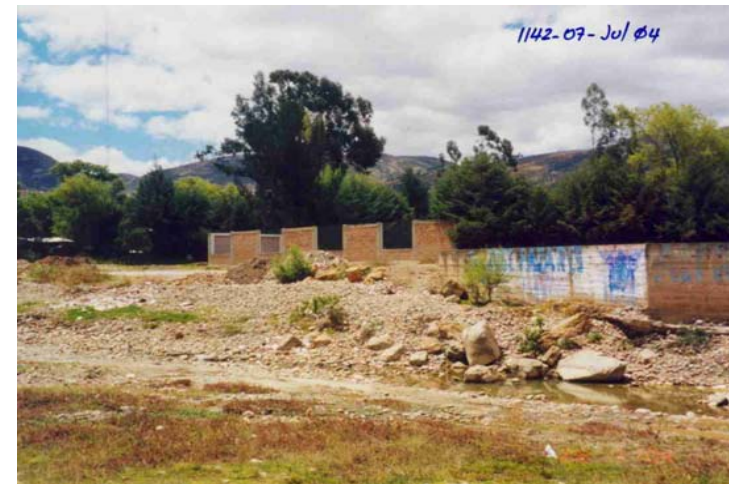
CAUCE Y MARGEN IZQUIERDA DEL RIO CHONTA CON ACUMULACIONES DE MATERIALES ALUVIO-FLUVIALES QUE SON UTILIZADOS COMO MATERIALES DE CONTRUCCION , TAMBIEN ENCONTRAMOS RESIDUOS SOLIDOS. LA EROSIÓN Y LA SOBRECARGA ESTAN AFECTANDO EL MURO PERIMETRICO DEL CLUB LOS INCAS

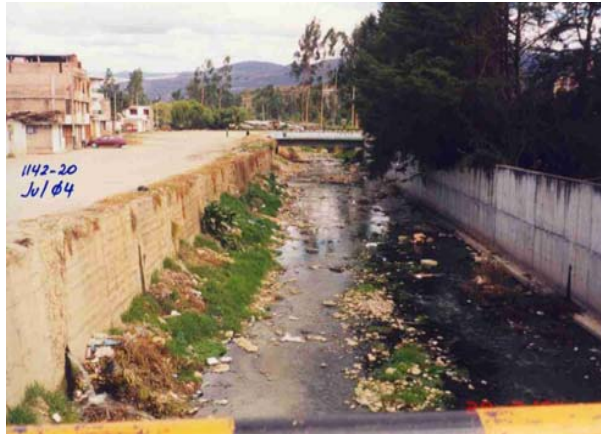
VISTA DESDE EL PUENTE AGUAS ABAJO DEL RIO, MOSTRANDO LA CONTAMINACIÓN TOTAL DEL RIO CON TODO TIPO DE RESIDUOS

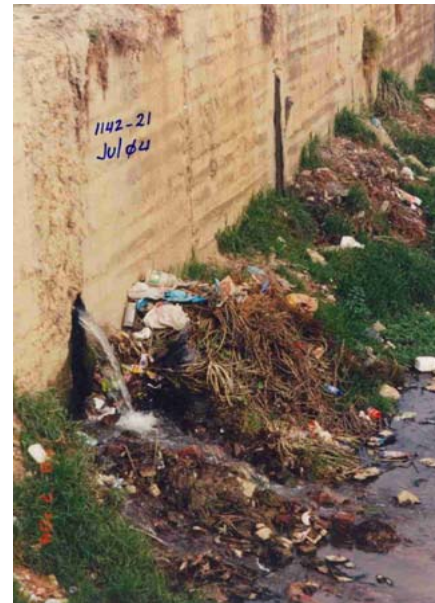
PUNTO DE DESCARGA DE LAS TUBERÍAS DE DESAGUE, ASÍ COMO BOTADERO DE BASURA

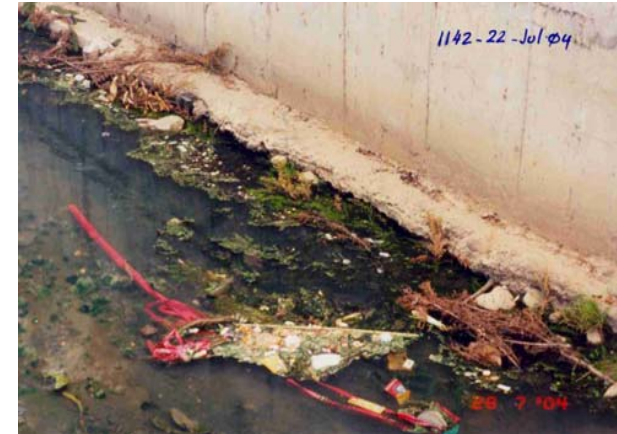
MARGEN DERECHA DEL RIO CHONTA CERCA AL PUENTE PRINCIPAL MOSTRANDO LOS DIVERSOS TIPOS DE RESIDUOS SÓLIDOS DENTRO DE AGUAS NEGRAS FETIDAS

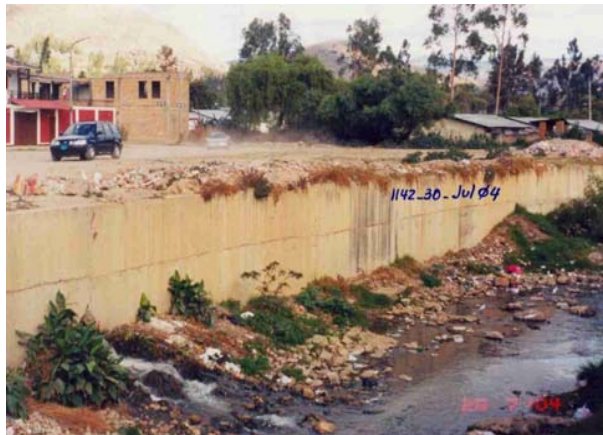
OTRO PUNTO DE DESCARGA DE LAS AGUAS SERVIDAS AL RIO CHONTA. TODA LA MARGEN IZQUIERDA SE HA CONVERTIDO EN BOTADERO DE BASURA

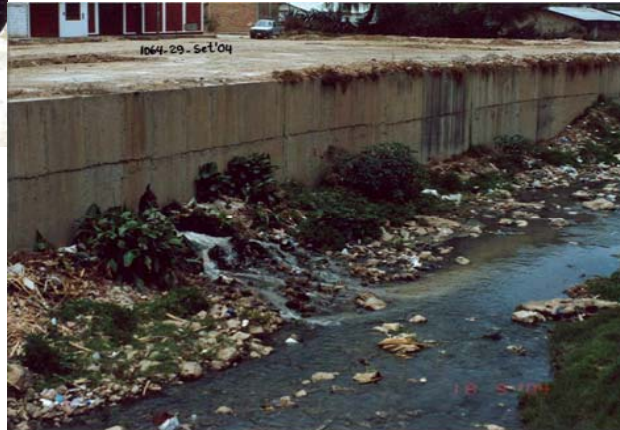
BOTADERO DE BASURA Y EMISIONES DE AGUAS SERVIDAS AL RIO CHONTA, AL SUR DE LA CIUDAD

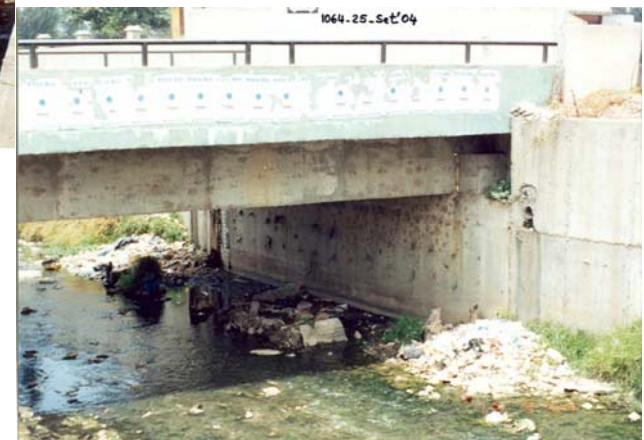
RESIDUOS SOLIDOS DENTRO DEL RIO

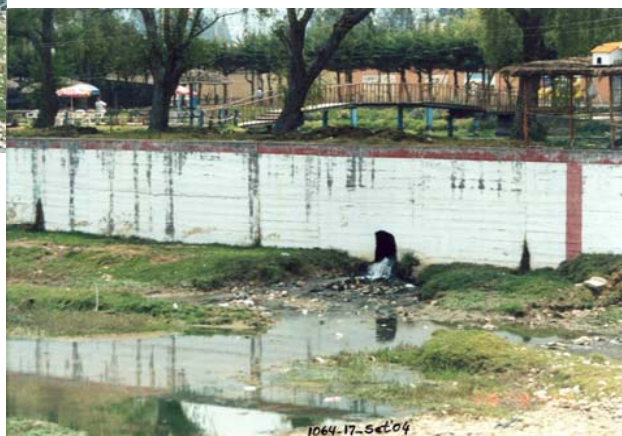
AGUAS RESIDUALES DE LA PISCINA Y RESTAURANT TURISTICO HACIA EL RIO CHONTA

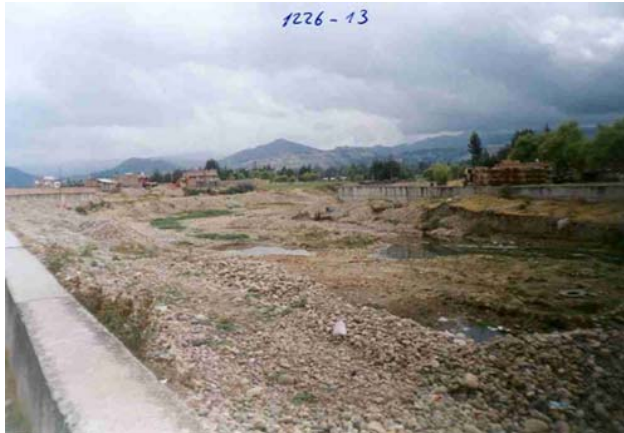
EXPLORACION DE AGREGADOS EN EL CAUCE DEL RIO CHONTA, PROCESO QUE AUMENTA LA RUGOSIDAD DEL LECHO

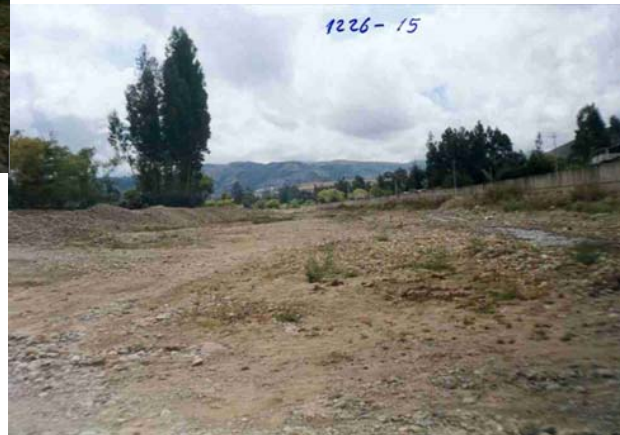
DEFENSAS RIBEREÑAS DE ENROCADO EN LA MARGEN DERECHA DEL RIO CHONTA. ES UNA ESTRUCTURA MUY DEBIL Y GENERALMENTE ES ARRASADO EN LAS MAXIMAS AVENIDAS DEL RIO

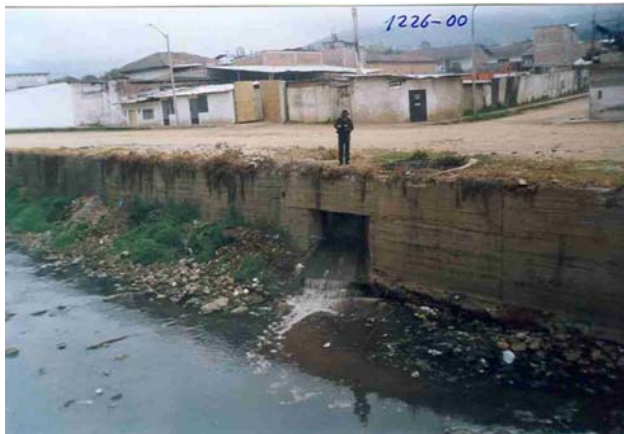
DESEMBOCADURA DE LA QUEBRADA TINGO MAYO EN EL RIO CHONTA, TRANSPORTANDO RESIDUOS CONTAMINANTES SOLIDOS Y LIQUIDOS

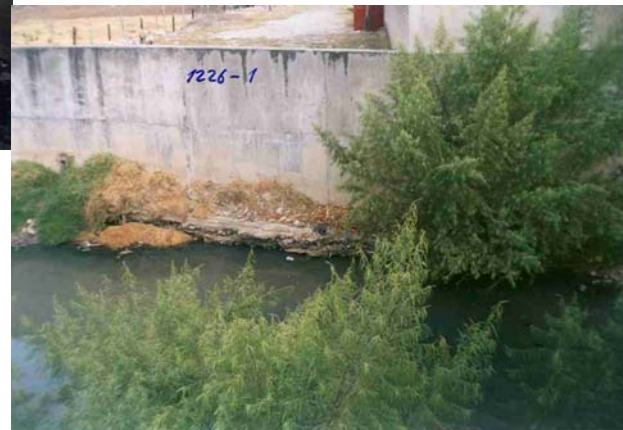
SOCAVAMIENTO DEL MURO DE ENCAUSAMIENTO DEL RIO CHONTA, FENÓMENO COMUN EN MUCHOS PUNTOS A LO LARGO DEL CAUCE

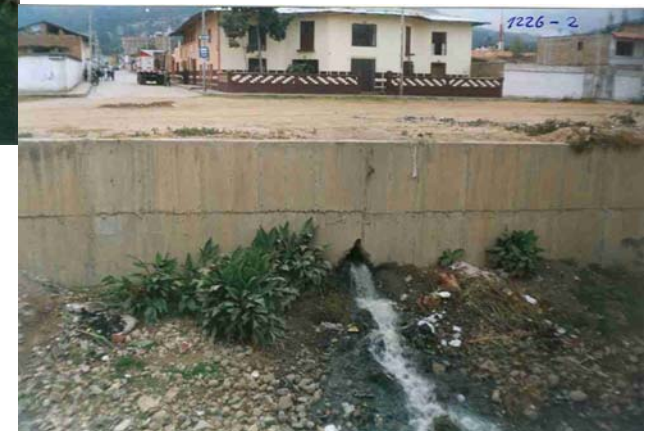
PUNTO DE DESAGUE DE AGUAS SERVIDAS HACIA EL RIO CHONTA

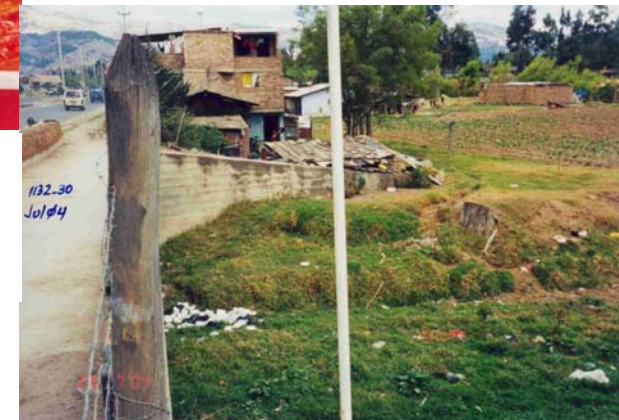
ACUMULACIÓN DE MATERIALES DE SEDIMENTACIÓN Y RESIDUOS SOLIDOS EN LA MARGEN DERECHA DEL RIO MASHCÓN EN LA INTERSECCION CON EL PUEBLO. TAMBIEN ES UNA ZONA DE INUNDACIÓN EN TIEMPOS DE FUERTES PRECIPITACIONES

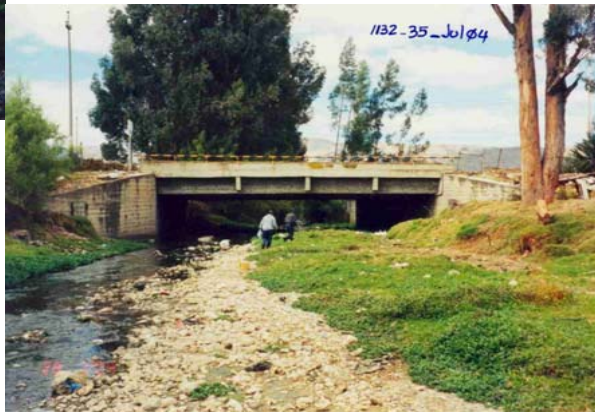
VISTA HACIA EL PUNTE SOBRE EL RIO MASHCON. AL LADO IZQUIERDO LAS AGUAS CONTAMINADAS Y RESIDUOS SOLIDOS Y EN LA MARGEN DERECHA LAS ACUMULACIONES DE DEPOSITOS ALUVIO-FLUVIALES

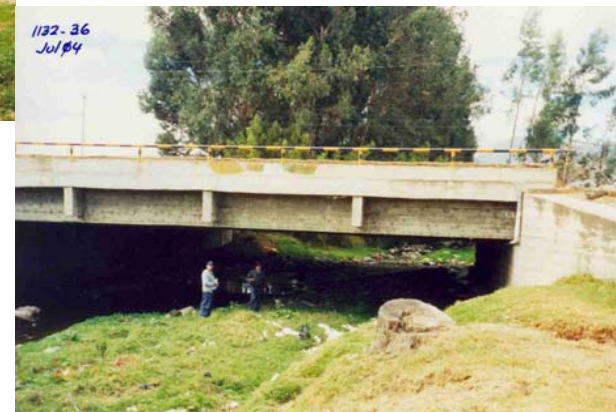
CONCENTRACIÓN DE MATERIALES GRESOS HASTA FINOS PRODUCTO DE LAS AVENIDAS EN EL RIO MASHCON. ES UNA ZONA DE DESBORDE E INUNDACIONES

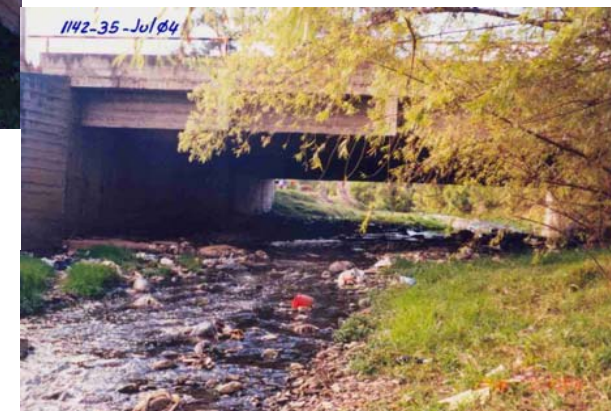
VISTA DESDE LA PARTE SUR Y AGUAS ARRIBA DEL RIO MASHCON. SE PUEDE NOTAR LA PRESENCIA DE AGUAS NEGRAS Y DESECHOS SOLIDOS AUN CUANDO EXISTE ESCORRENTIA. ES UN FOCO INFECCIOSO

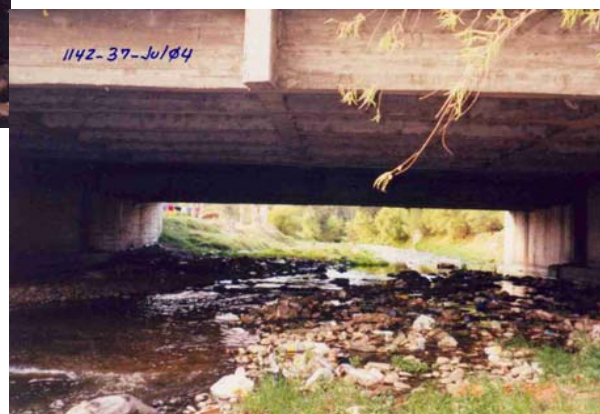
LODOS, AGUAS NEGRAS Y BASURA DEBAJO DEL PUENTE MASHCON. ES UNA ZONA DONDE LAS PERSONAS ARROJAN TODO TIPO DE RESIDUOS. SE CONSIDERA UN FOCO ALTAMENTE INFECCIOSO.
