**INSTITUTO NACIONAL DE DEFENSA CIVIL**  
DIRECCION NACIONAL DE PREVENCIÓN  
UNIDAD DE ESTUDIOS Y EVALUACION DE RIESGOS

**ESTUDIO PARA DETERMINAR EL NIVEL DE  
VULNERABILIDAD FÍSICA ANTE LA PROBABLE  
OCURRENCIA DE UN GRAN SISMO DE GRAN  
MAGNITUD: DISTRITO DE CARABAYLLO**

**ESTUDIO TÉCNICO N° 5**

**2011**

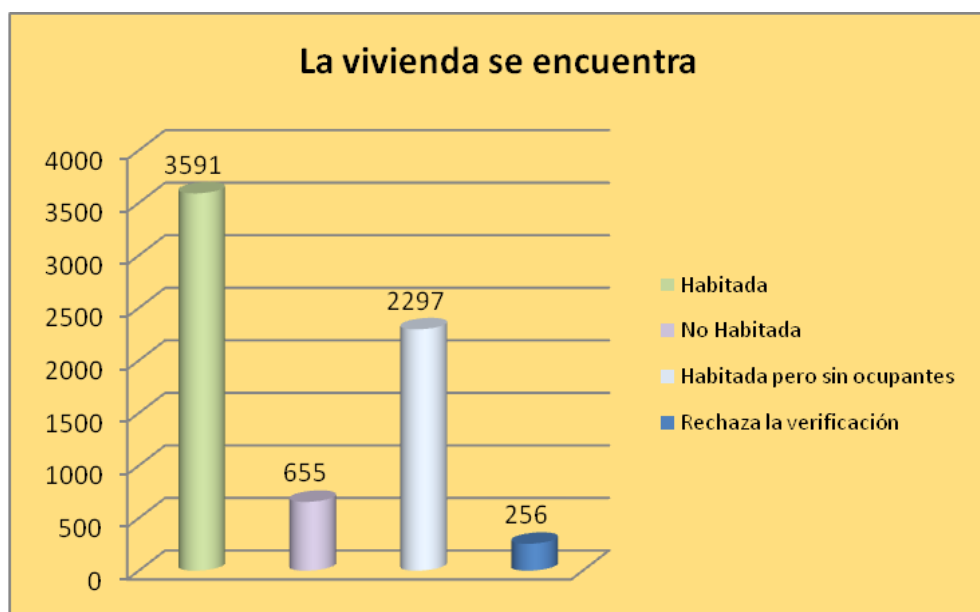
- Habitadas **3591** viviendas.
- No Habitada **655** viviendas.
- Habitada pero sin ocupantes **2297** viviendas.
- Rechaza la verificación **256** viviendas.

La verificación de esta información nos permite deducir que un 53%, de las viviendas estaba habitado, ya que respondieron positivamente a la solicitud de análisis de sus hogares, lo que hace suponer que están mejor preparados para responder ante un sismo.

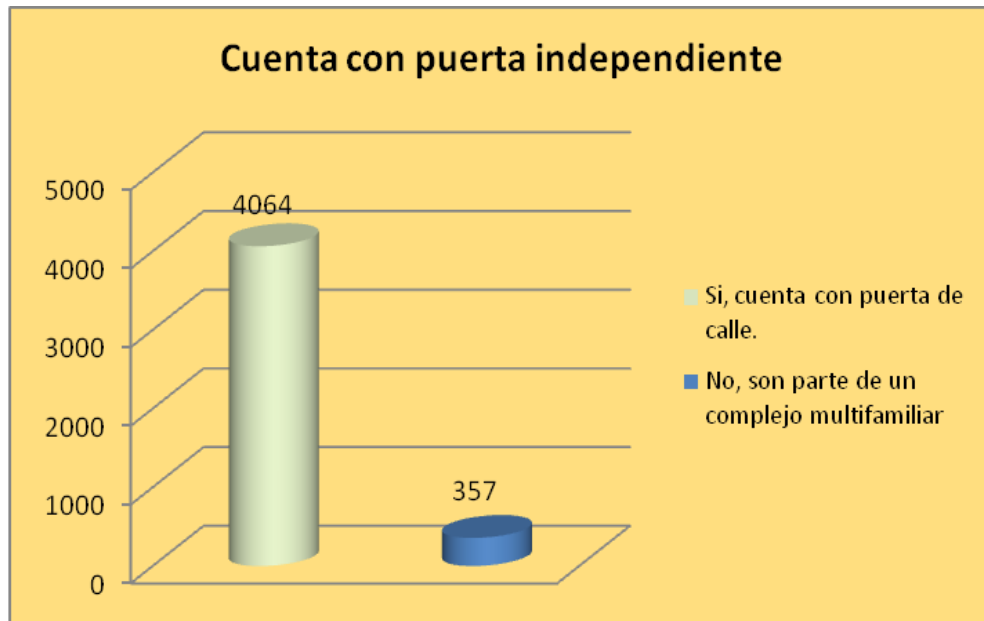
- Existen 4064 viviendas que Si cuenta con puerta de calle.
- Existen 357 viviendas que No cuenta con puerta de calle, por ser parte de un complejo multifamiliar.

El análisis de este cuadro, nos indica que el 92% de las viviendas cuenta con puerta independiente a la calle, por lo que sus ocupantes tienen mayor posibilidad de acceder a las rutas de evacuación y llegar a las zonas seguras, en relación a aquellas que no cuentan con puertas de acceso directo hacia el exterior.

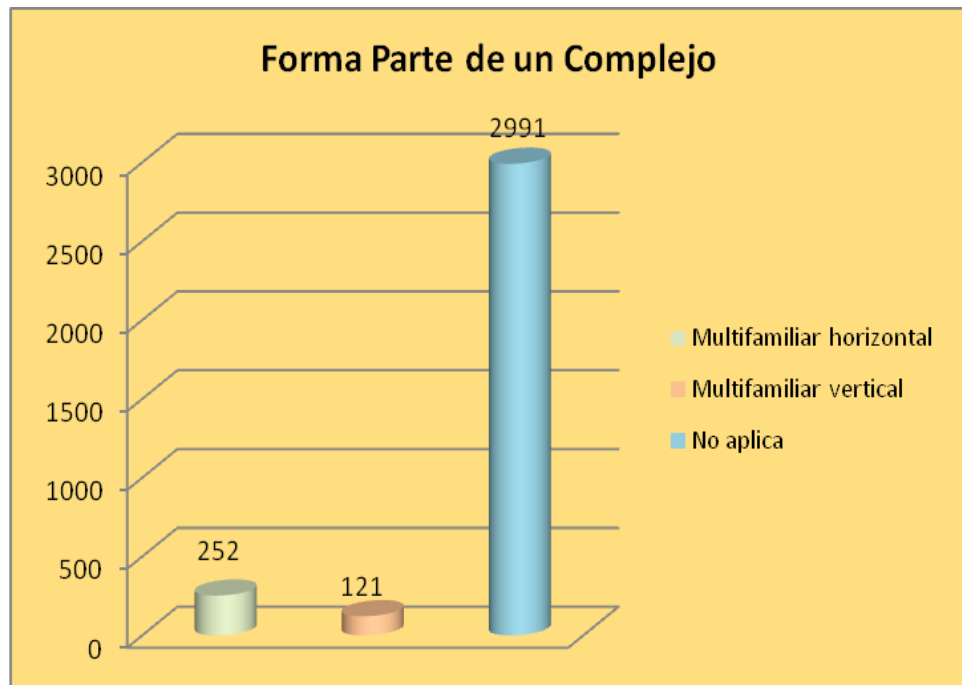
- Multifamiliar horizontal **252** viviendas.
- Multifamiliar vertical **121** viviendas.
- No aplican **2991** viviendas.

La población con viviendas verificadas y que conforman complejos multifamiliares horizontales representan el 7% y tienen mayores probabilidades de acceder a una zona de seguridad y evacuar rápidamente; en comparación, con el 4% de viviendas que han sido verificadas en complejos multifamiliares verticales, las cuales presentan mayores dificultades para evacuar debido a la utilización de escaleras.

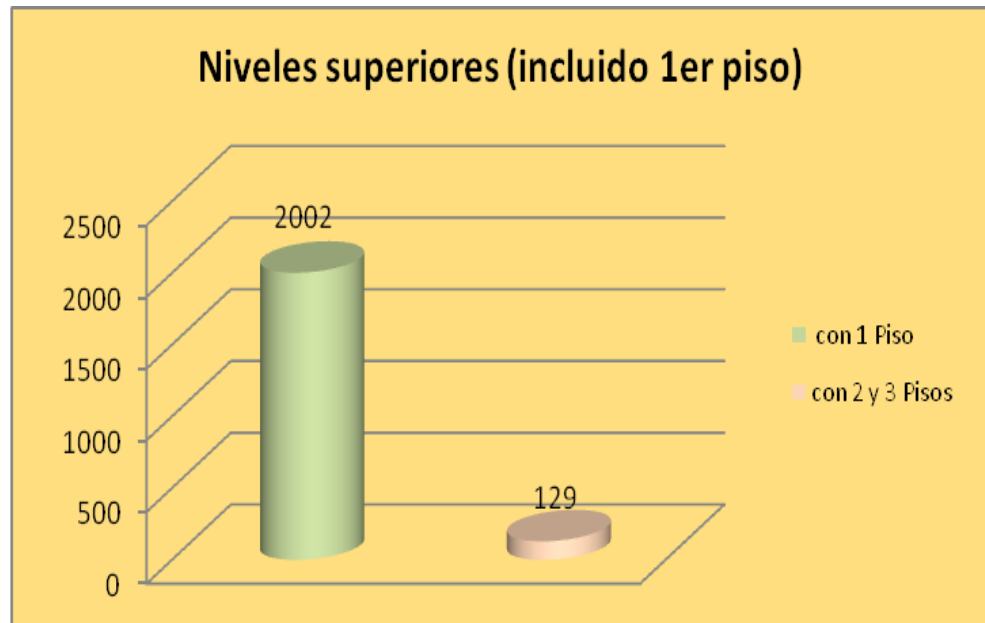
- **2002** viviendas de un solo piso.
- **129** viviendas de dos y tres pisos.

La encuesta nos mostró que una gran mayoría de la población del distrito de Carabayllo habita en viviendas de un solo piso, representando un 94% (2002 viviendas) de las 2131 viviendas verificadas en este indicador. Lo que muestra que sus ocupantes tendrían mayores posibilidades de acceder con rapidez a las rutas de evacuación y por consiguiente a las zonas seguras.

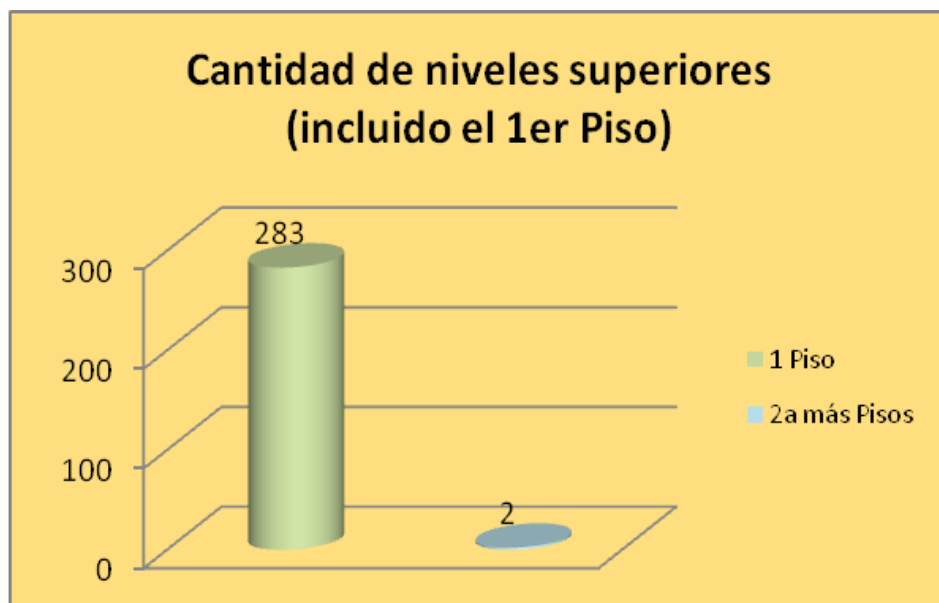
- 283 viviendas son de un piso
- 2 viviendas son de dos a más pisos

La cantidad de viviendas que se encuentran en un primer piso dentro de los complejos multifamiliares representan un 99% (283 viviendas) del total que han sido verificadas.

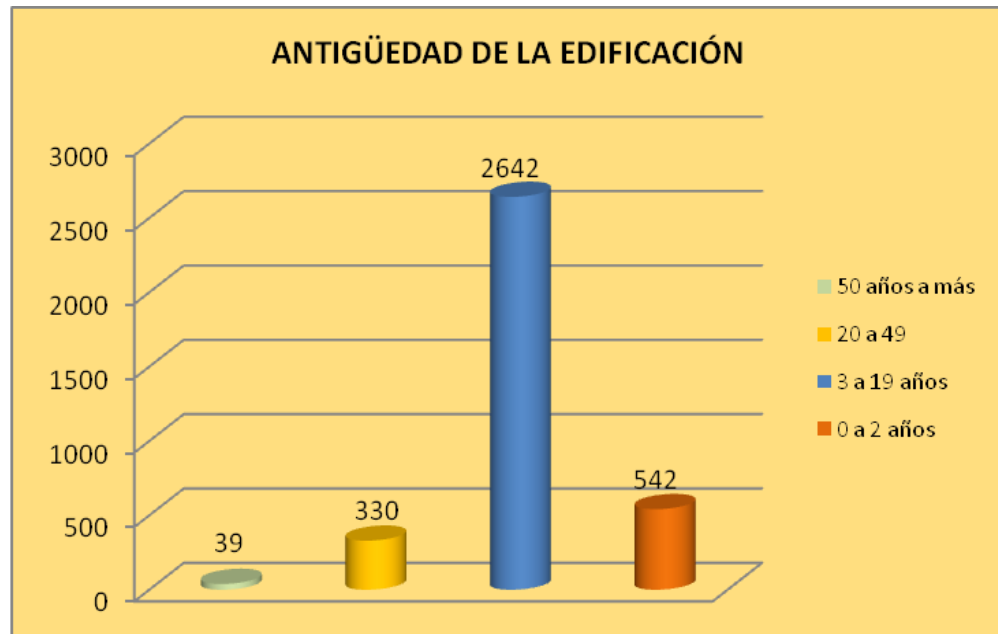
- De 50 a más años de antigüedad, existen 39 viviendas.
- De 20 a 49 años de antigüedad, existen 330 viviendas.
- De 3 a 19 años de antigüedad, existen 2642 viviendas.
- De 0 a 2 años de antigüedad, existen 542 viviendas..

El 89% de las viviendas que han sido verificadas en el distrito de La Victoria tienen una antigüedad menor de 19 años, por lo que se considera que tienen vulnerabilidad moderada a baja ante la ocurrencia de un evento sísmico.

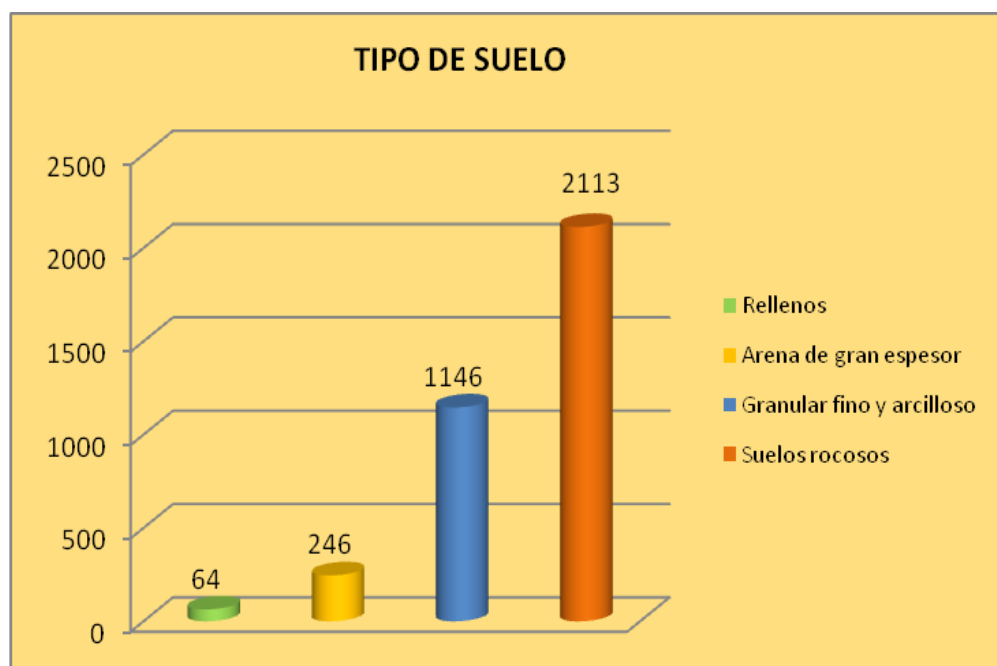
- Se verificaron **64** viviendas construidas en Rellenos.
- 246 vivienda construida sobre **Arena de gran espesor**.
- 1146 viviendas construidas sobre suelos **Granular fino y arcilloso**.
- 2113 viviendas construidas sobre Suelos rocosos.

El 59% (2113) de las viviendas que fueron verificadas en el distrito de Carabayllo, están asentadas sobre terreno de fundación de buena capacidad portante (roca).

Las viviendas construidas en suelos de alta capacidad portante que superen los 4 Kg/cm<sup>2</sup> de carga de trabajo se encuentran con mayor posibilidad de asimilar los sismos, que aquellas que han sido edificadas en un terreno de relleno o estratos arenosos de gran espesor.

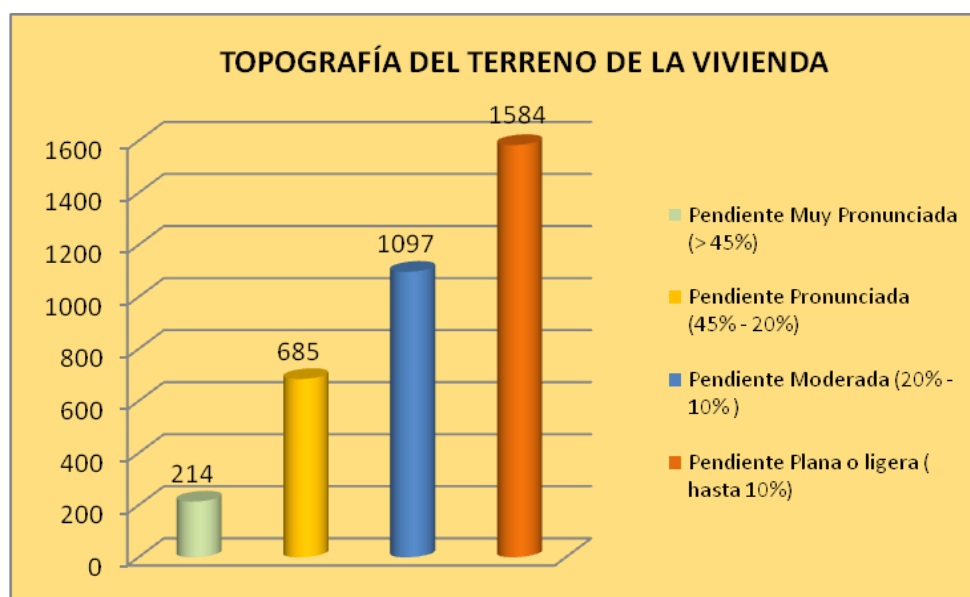
- Se hallaron 214 viviendas sobre Pendiente Muy Pronunciada (Mayor a 45% de pendiente)
- Se hallaron 685 viviendas sobre Pendiente Pronunciada (Entre 45% a 20% de pendiente)
- Se hallaron 1097 viviendas sobre Pendiente Moderada (Entre 20% a 10% de pendiente)
- Se hallaron 1584 viviendas sobre Pendiente Plana o ligera (Hasta 10% de pendiente)

El 44% (1584) de viviendas verificadas, se encuentran en terrenos planos o con pendiente ligera y un 31% se encuentran en terrenos con pendiente moderada por lo cual, la vulnerabilidad por este indicador está entre baja a media.

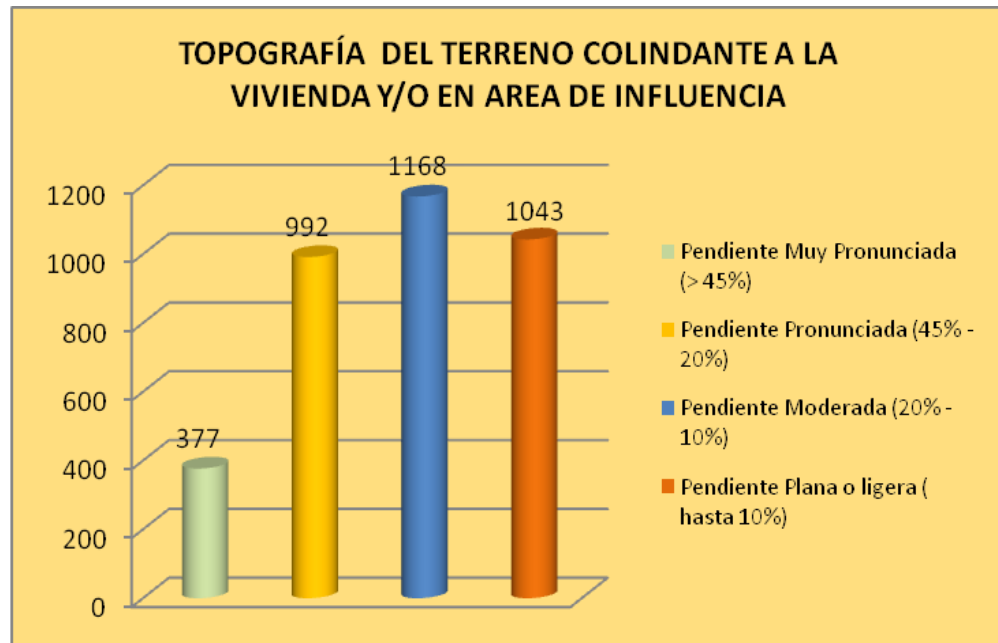
- Para el caso de Pendiente Muy Pronunciada (Mayor a 45% de pendiente), se verificaron 377 viviendas con este tipo de topografía.
- Para el caso de Pendiente Pronunciada (45% a 20% de pendiente), se verificaron 992 viviendas con este tipo de topografía.
- Con Pendiente Moderada (Entre 20% a 10% de pendiente), se verificaron 1168 viviendas.
- Con Pendiente Plana o ligera (Hasta 10 % de pendiente), se verificaron 1043 viviendas.

Este indicador nos muestra que para el 29% de las viviendas verificadas no presentan problemas en los terrenos colindantes, por encontrarse asentados en terrenos con pendiente plana o ligera. Además, sumando las que tienen pendiente moderada 33%. Por lo cual, la vulnerabilidad por este indicador es baja a moderada

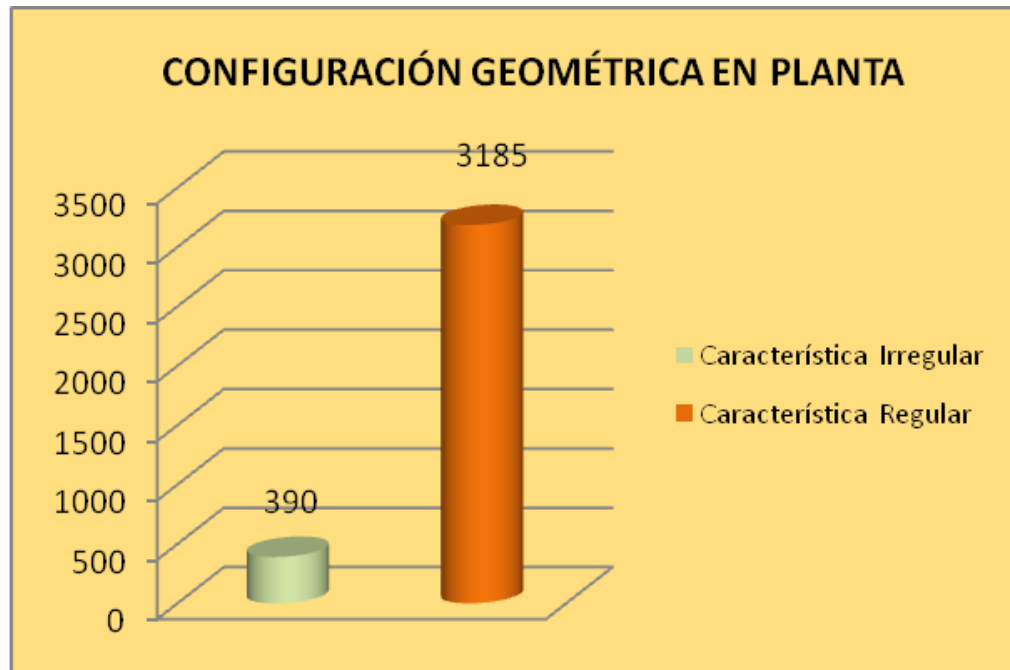
- **Irregular;** se verificaron 390 viviendas con esta configuración geométrica.
- **Regular;** se verificaron 3185 viviendas con esta configuración geométrica.

Para el 89% de viviendas verificadas, la configuración geométrica presente en este tipo de construcciones es Regular. Obteniendo con ello estructuras más estables ante un sismo.

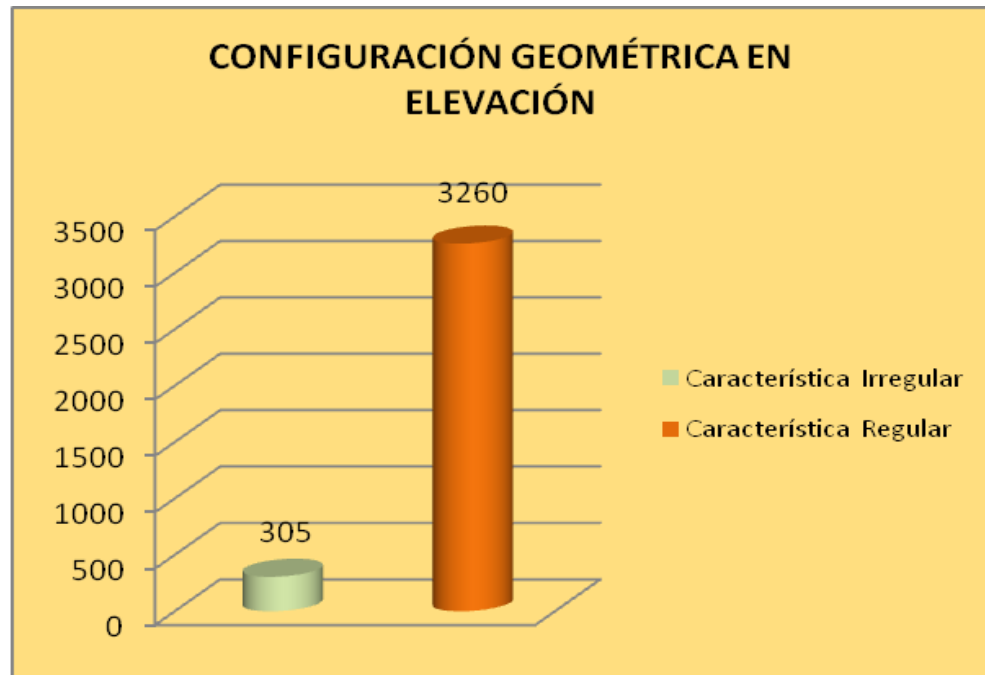
- **Irregular**, se verificaron 305 viviendas con una configuración geométrica en elevación que es irregular.
- **Regular**, se verificaron 3260 viviendas con una configuración geométrica en elevación que es regular.

Del total de viviendas que han sido verificadas, el 91% fueron construidas con una configuración geométrica en elevación Regular, lo que indicaría que podrían tener un mejor comportamiento ante un sismo.

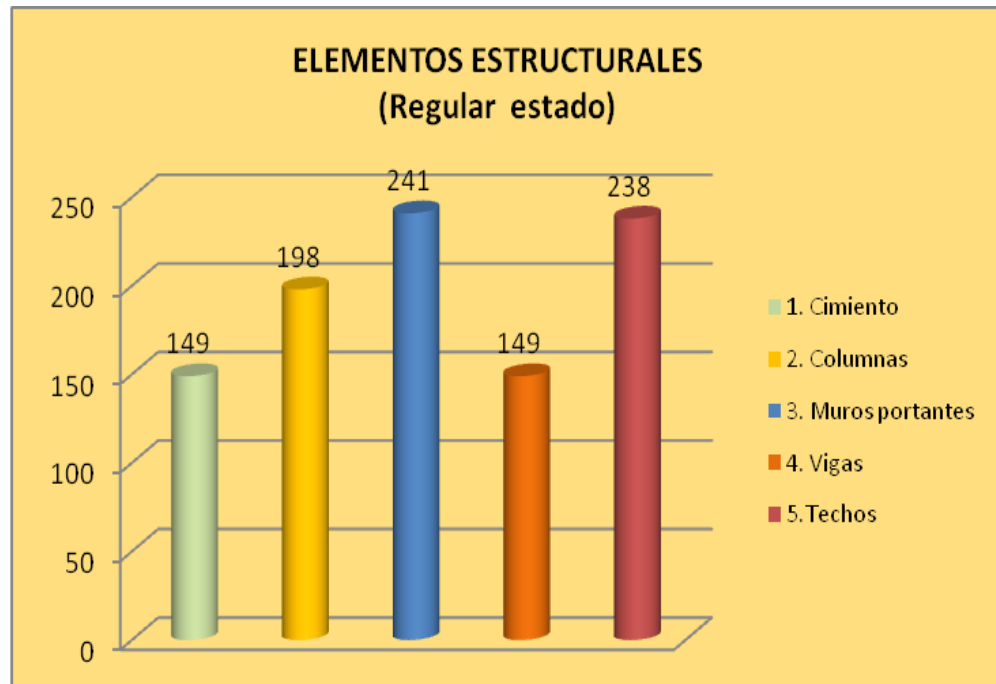
- Se observó que 149 viviendas presentan regular estado en sus cimientos.
- Se observó que 198 viviendas presentan regular estado en las columnas.
- Se observó que 241 viviendas presentan regular estado en los muros portantes.

- Se observó que 149 viviendas presentan regular estado en las vigas.
- Se observó que 238 viviendas presentan regular estado en los techos.

El cuadro anterior nos muestra que muy poca cantidad de viviendas precarias tendrían una menor vulnerabilidad, debido al regular estado de conservación de sus componentes

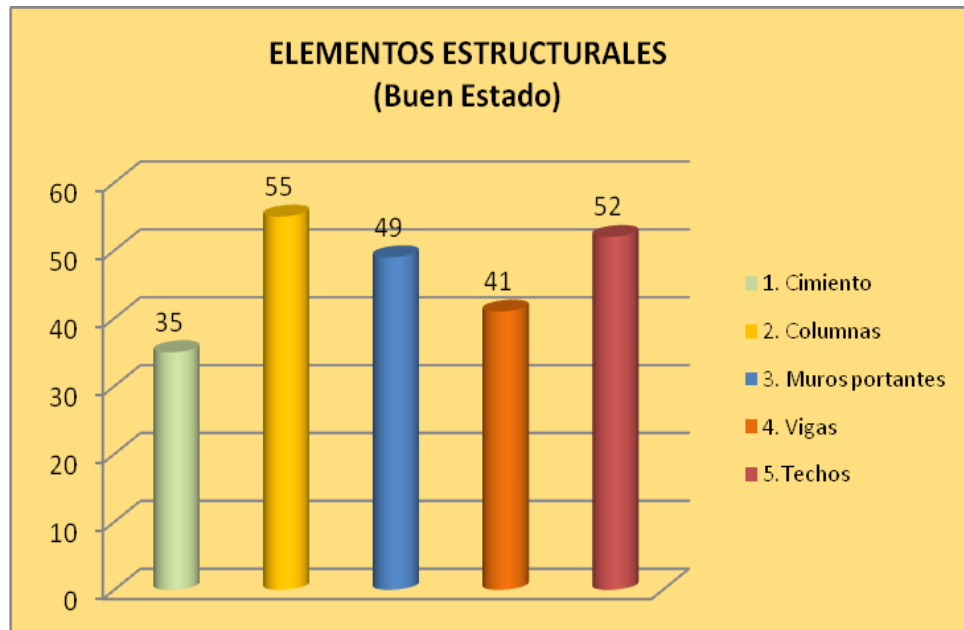
- Se observó que 35 vivienda presentan buen estado de los cimiento.
- Se observó que 55 viviendas presentan buen estado de las columnas.

- Se observó que 49 viviendas presentan buen estado de los muros portantes.
- Se observó que 41 viviendas presentan buen estado de las vigas.
- Se observó que 52 viviendas presentan buen estado de los techos.

Del total de viviendas verificadas, un bajo porcentaje presentan sus elementos estructurales en buen estado, indicando una vulnerabilidad baja ante la ocurrencia de un sismo.

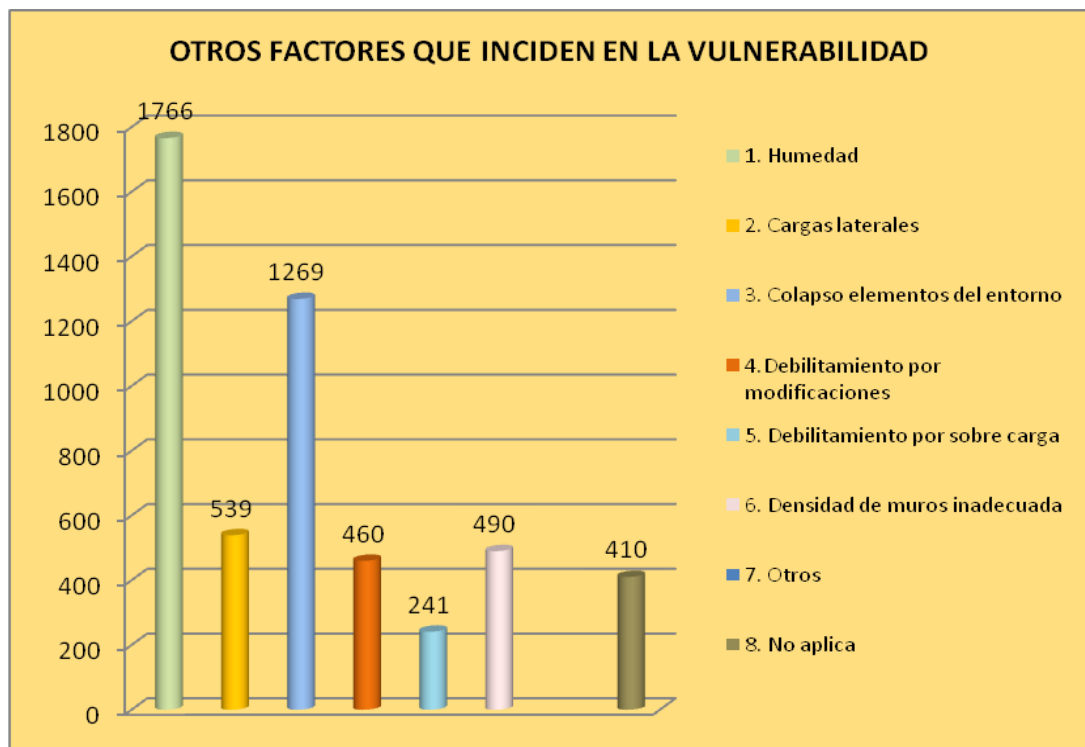
- Humedad; Se encuentran 1766 alternativas.
- Cargas laterales; Se encuentran 539 alternativas.
- Colapso elementos del entorno; Se encuentran 1269 alternativas.
- Debilitamiento por modificaciones; Se encuentran 460 alternativas.
- Debilitamiento por sobre carga; Se encuentran 241 alternativas.
- Densidad de muros inadecuada; Se encuentran 490 alternativas.
- Otros; o
- No aplica; Se encuentran 410 alternativas.
