**ESTUDIO PARA DETERMINAR EL
NIVEL DE VULNERABILIDAD FÍSICA
ANTE LA PROBABLE OCURRENCIA
DE UN SISMO DE GRAN MAGNITUD**

INSTITUTO NACIONAL DE DEFENSA CIVIL
DIRECCION NACIONAL DE PREVENCIÓN
UNIDAD DE ESTUDIOS Y EVALUACION DE RIESGOS

**ESTUDIO PARA DETERMINAR EL NIVEL DE
VULNERABILIDAD FÍSICA ANTE LA PROBABLE
OCURRENCIA DE UN GRAN SISMO DE GRAN
MAGNITUD: DISTRITO DE COMAS**

ESTUDIO TÉCNICO N° 7

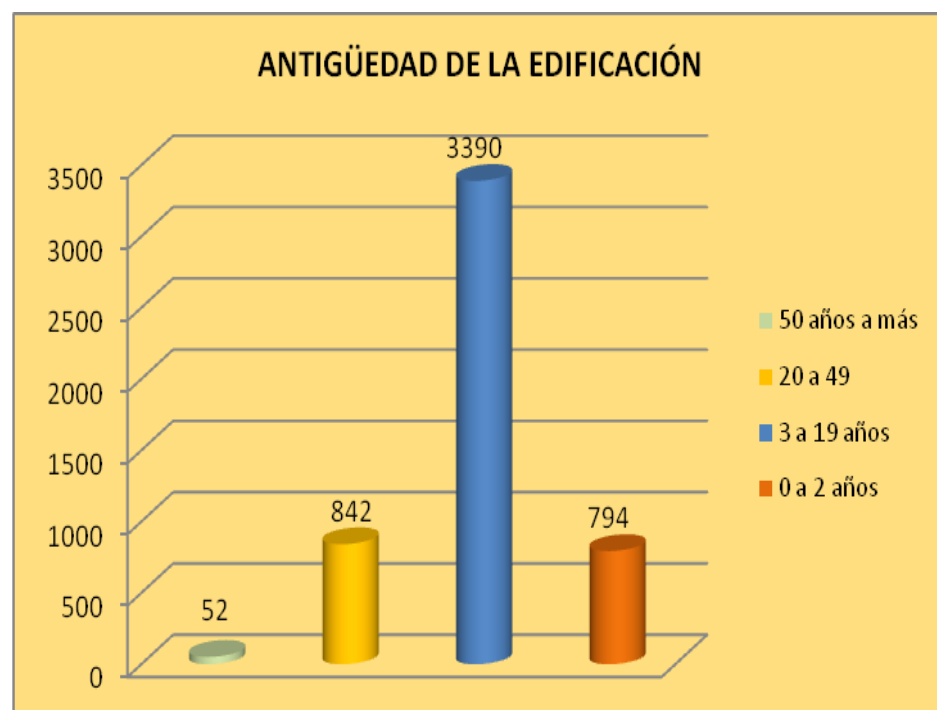
- De **50 años a más**, existen **52** viviendas con antigüedad de la edificación.
- De **20 a 49 años**, existen **842** viviendas con antigüedad de la edificación.
- De **3 a 19 años**, existen **3390** viviendas con antigüedad de la edificación.
- De **0 a 2 años**, existen **794** viviendas con antigüedad de la edificación.

El 82% de las viviendas que han sido verificadas en el distrito de Comas tienen una antigüedad menor de 19 años, por lo que se considera que tienen vulnerabilidad baja ante la ocurrencia de un evento sísmico.

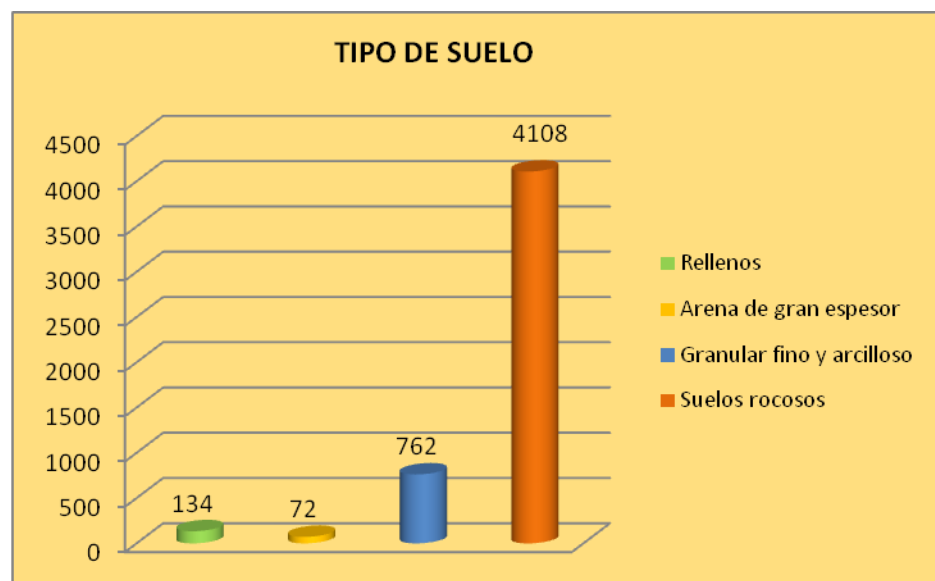
- Se verificaron **134** viviendas construidas en **Rellenos**.
- **72** vivienda construida sobre **Arena de gran espesor**.
- **762** viviendas construidas sobre suelos **Granular fino y arcilloso**.
- **4108** viviendas construidas sobre **Suelos rocosos**.

Un 81% (4108) de las viviendas que han sido verificadas, están asentadas sobre terreno de fundación de buena capacidad portante (roca).

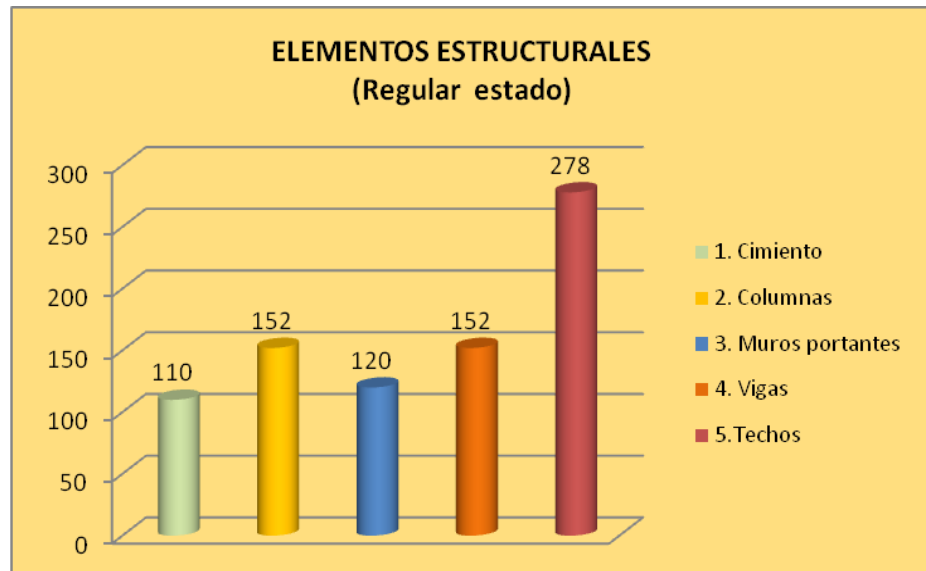
- Se observó que **110** viviendas presentan regular estado en sus cimientos.
- Se observó que **152** viviendas presentan regular estado en las columnas.
- Se observó que **120** viviendas presentan regular estado en los muros portantes.

- Se observó que **152** viviendas presentan regular estado en las vigas.
- Se observó que **278** viviendas presentan regular estado en los techos.

El cuadro anterior nos muestra que muy poca cantidad de viviendas precarias tendrían una menor vulnerabilidad debido al regular estado de la conservación de su componente.

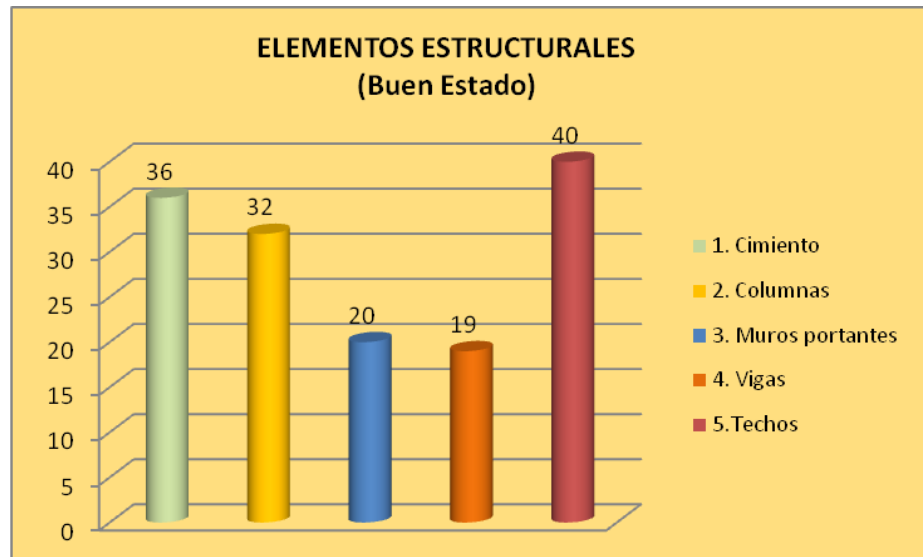
- Se observó que **36** vivienda presentan buen estado de los cimiento.
- Se observó que **32** viviendas presentan buen estado de las columnas.
- Se observó que **20** viviendas presentan buen estado de los muros portantes.

- Se observó que **19** viviendas presentan buen estado de las vigas.
- Se observó que **40** viviendas presentan buen estado de los techos.

Del total de viviendas verificadas, solamente un bajo porcentaje presentan sus elementos estructurales en buen estado, indicando una vulnerabilidad baja ante la ocurrencia de un sismo.

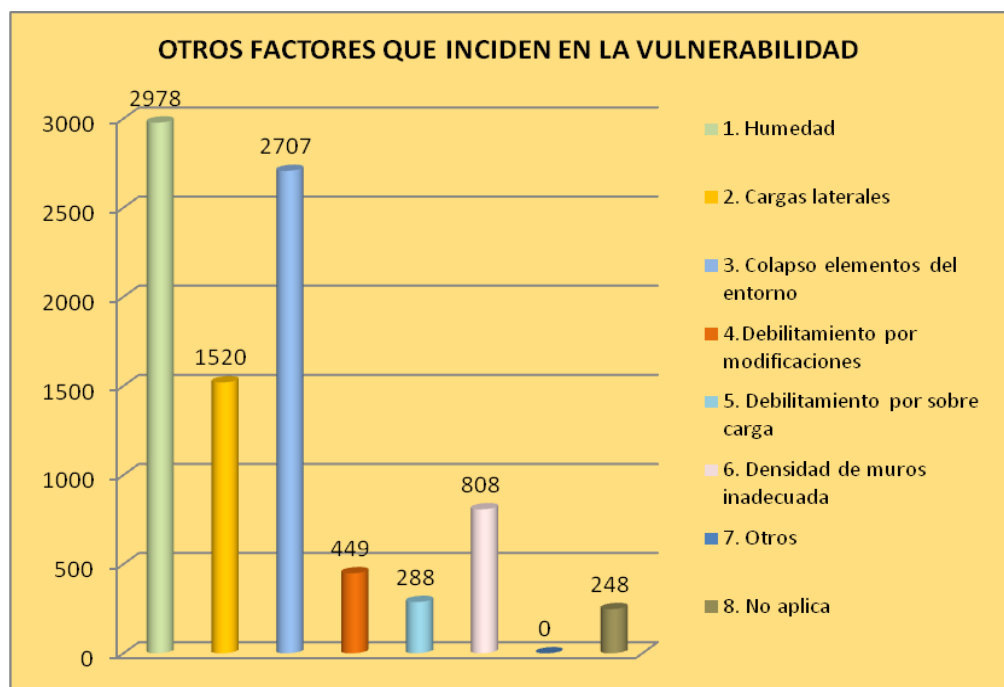
De acuerdo con la ficha de verificación se han tomado en cuenta una o más alternativas para cada vivienda, con excepción de las 248 que no aplican y que corresponden al mismo número de viviendas. Lo que representa el 5% de las 5078 viviendas verificadas.

- **Humedad;** Se encuentran **2978** alternativas.
- **Cargas laterales;** Se encuentran **1520** alternativas.
- **Colapso elementos del entorno;** Se encuentran **2707** alternativas.
- **Debilitamiento por modificaciones;** Se encuentran **449** alternativas.
- **Debilitamiento por sobre carga;** Se encuentran **288** alternativas.
- **Densidad de muros inadecuada;** Se encuentran **808** alternativas.
- **Otros;** **0**
- **No aplica;** Se encuentran **248** viviendas.
