**ESTUDIO PARA DETERMINAR EL NIVEL DE
VULNERABILIDAD FÍSICA ANTE LA PROBABLE
OCURRENCIA DE UN GRAN SISMO DE GRAN
MAGNITUD: DISTRITO DE JESUS MARIA**

ESTUDIO TÉCNICO N° 8

2011

LIMA - PERÚ

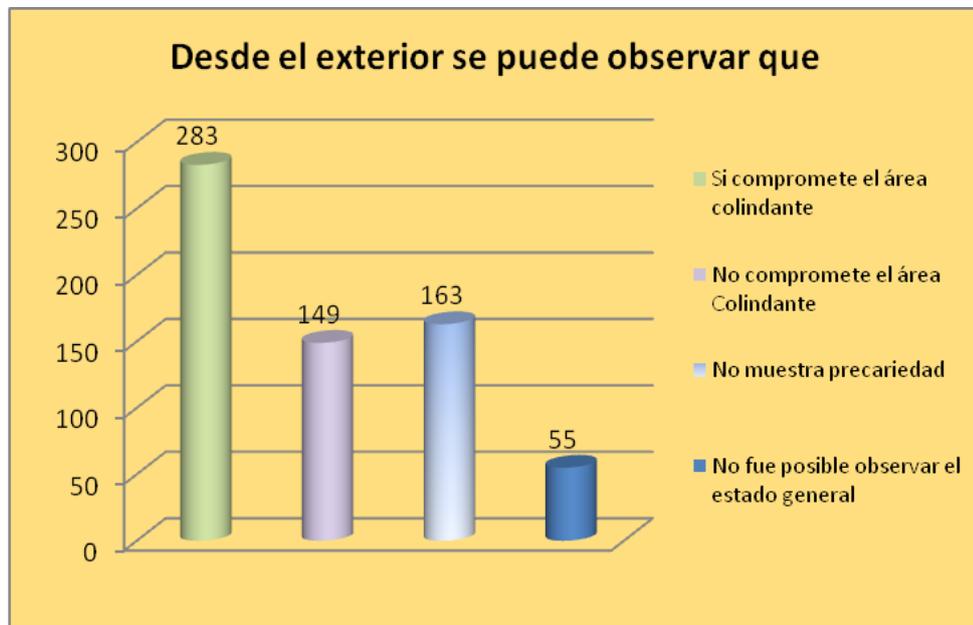
- Existen **55** viviendas que **No** fue posible observar su estado general.

Esta información nos indica que de producirse un evento como un sismo, probablemente las rutas de evacuación sean bloqueadas por el colapso de las viviendas.

Por lo cual la población residente no tiene oportunidad de salir a tiempo de las zonas en alto riesgo hacia sectores seguros que se deben identificar con anterioridad.

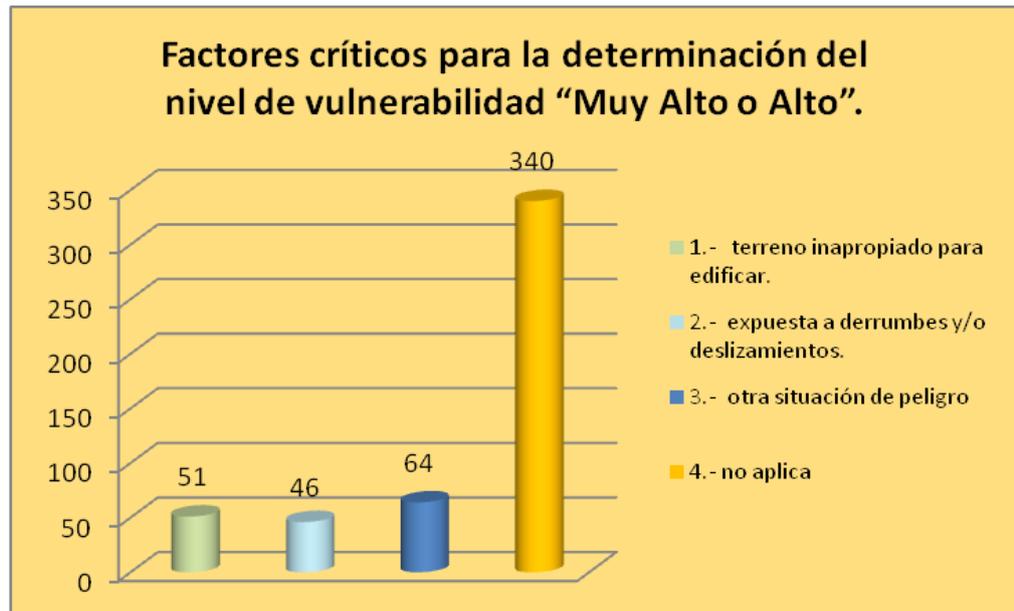
- Existen 51 viviendas que se encuentran en un terreno inapropiado para edificar.
- Existen 46 viviendas que se encuentran en una ubicación expuesta a derrumbes y/o deslizamientos.
- Existen 64 viviendas que se encuentra en otra situación de peligro.
- Existen 340 viviendas que no presentan factores críticos para la determinación del nivel de vulnerabilidad.

Este cuadro nos indica que 161 viviendas que han sido verificadas tienen muy alta o alta vulnerabilidad, por estar asentadas en terrenos inapropiados, estar expuestas a derrumbes y deslizamientos u otro peligro. Lo que conlleva que al producirse un sismo, estas viviendas tengan mayor probabilidad de colapsar.

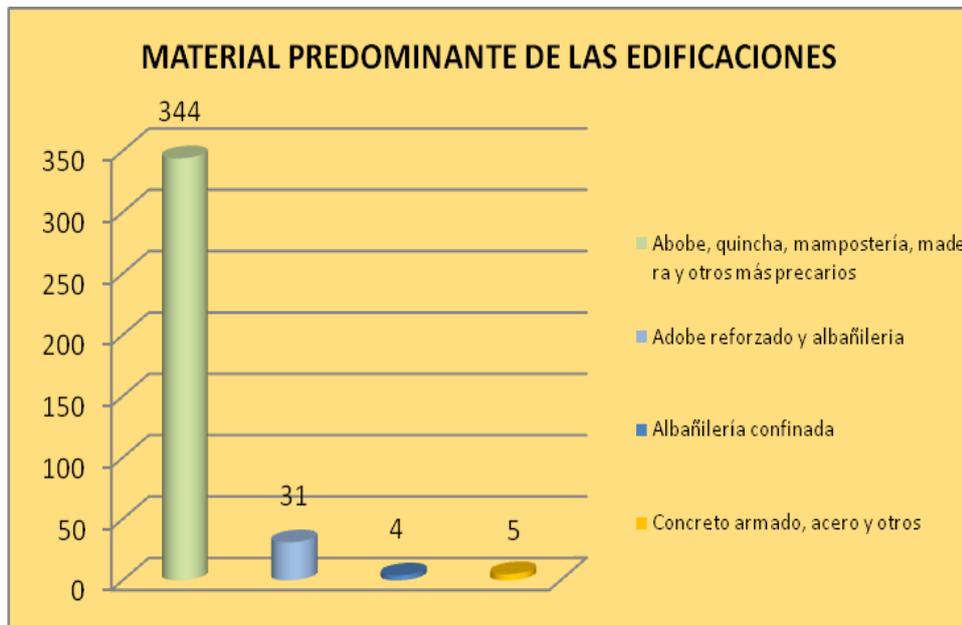
- Adobe
- Quincha
- Mampostería
- Madera
- Otros

Como se muestra en el gráfico, del total de edificaciones verificadas, se han determinado que 344 viviendas presentan materiales de adobe, quincha, mampostería, madera y otros, predominando las viviendas de adobe, lo cual nos indica que ante la ocurrencia de un sismo, éstas son altamente probables a colapsar.

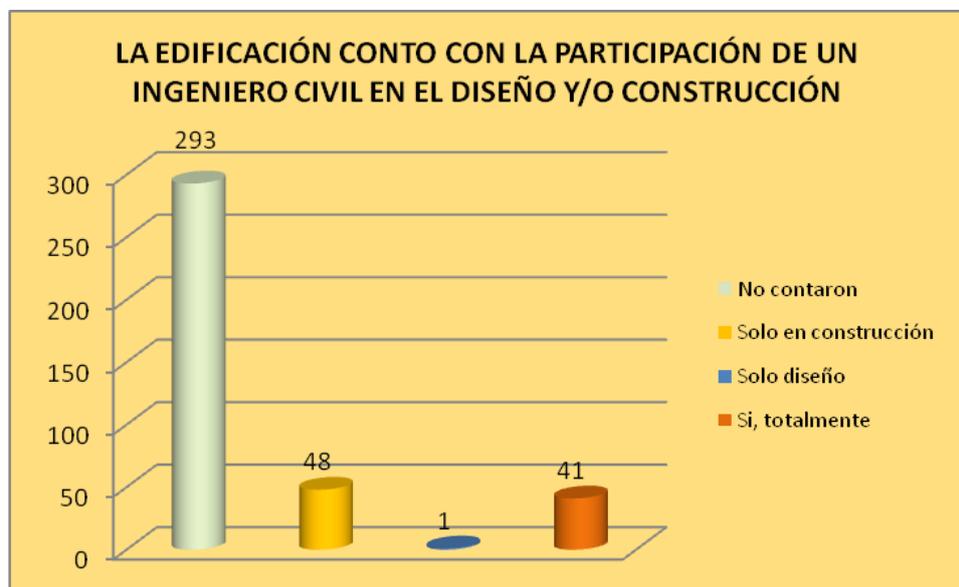
- En **293** viviendas **No** contaron con la participación de un Ingeniero Civil.
- En **48** viviendas contaron con la participación de un Ingeniero Civil **Sólo** en la construcción.
- En **1** viviendas **Sólo** contaron con la participación de un Ingeniero Civil, en la parte de diseño.
- En **41** viviendas **Si** se contó **totalmente** con la participación de un Ingeniero Civil

La información anterior nos indica que un 76% de las edificaciones que han sido verificadas, ha sido construido

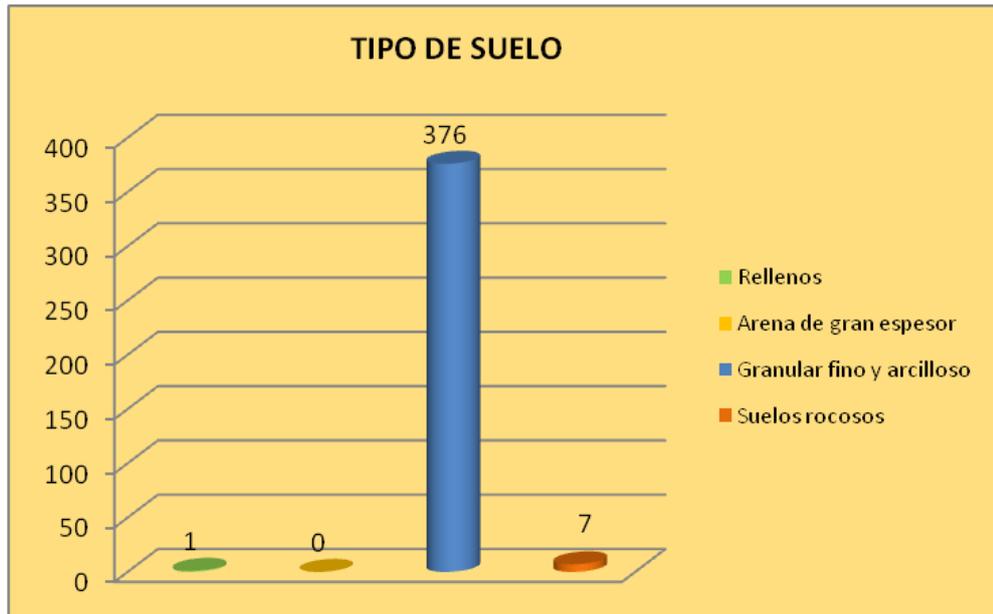
- Se verificaron **1** viviendas construidas en **Rellenos**.
- **0** viviendas construidas sobre **Arena de gran espesor**.
- **376** viviendas construidas sobre suelos **Granular fino y arcilloso**.
- **7** viviendas construidas sobre **Suelos rocosos**.

Un 98% de las viviendas que han sido verificadas, están asentadas sobre terreno de fundación granular fino y arcilloso de regular a buena capacidad portante. Por lo que tendrían de regular a buena capacidad de respuesta a un sismo.

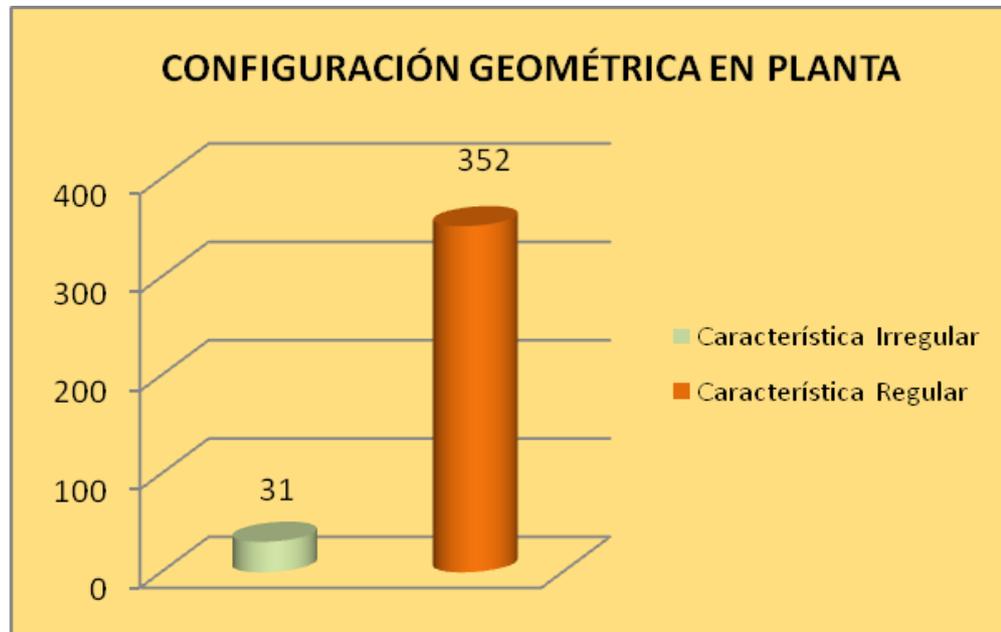
- **Irregular;** se verificaron **31** viviendas con esta configuración geométrica.
- **Regular;** se verificaron **352** viviendas con esta configuración geométrica.

Para el 92% de viviendas verificadas, la configuración geométrica presente en este tipo de construcciones es **Regular**. Obteniéndose con ello estructuras más estables ante un sismo.

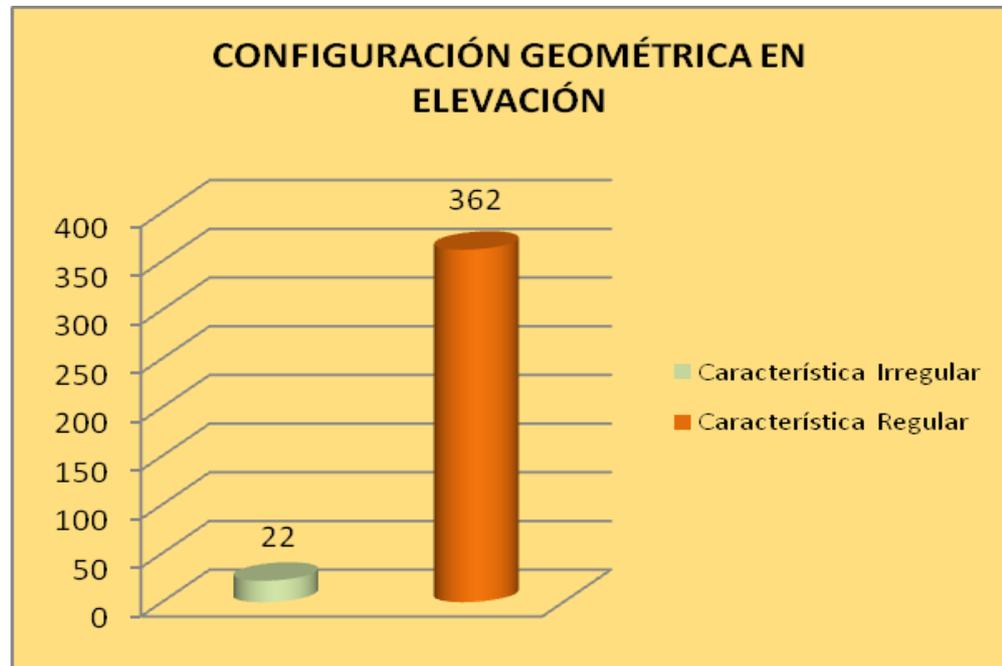
- **Irregular**, se verificaron **22** viviendas con una configuración geométrica en elevación irregular.
- **Regular**, se verificaron **362** viviendas con una configuración geométrica en elevación regular.

Del total de viviendas que han sido verificadas, el 94% fueron construidas con una configuración geométrica en elevación Regular, lo que indicaría que podrían tener un mejor comportamiento ante un sismo de gran magnitud.

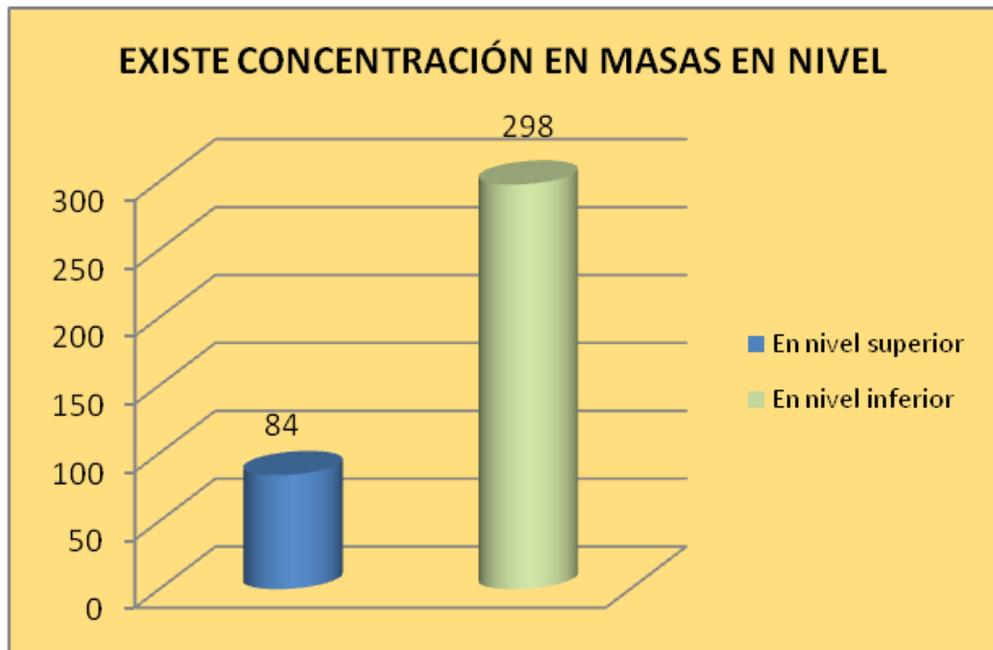
- Se verificaron 84 viviendas con concentración en masas en nivel superior.
- Se verificaron 298 viviendas con concentración en masas en nivel Inferior o No existe.

Las altas concentraciones de masas en algún nivel de la vivienda se deben a la disposición en él de elementos pesados, tales como equipos, tanques, bodegas, archivos, etc. El problema es mayor en la medida en que dicho nivel pesado se ubica a mayor altura, debido a que las aceleraciones sísmicas de respuesta aumentan también hacia arriba, con lo cual se tiene una mayor fuerza sísmica de respuesta allí y por ende una mayor posibilidad de volcamiento.

Según los datos obtenidos producto de la verificación de viviendas, en el 22% de éstas, se presentan problemas de concentración de masas en nivel, incrementando con ello la vulnerabilidad física ante un sismo.

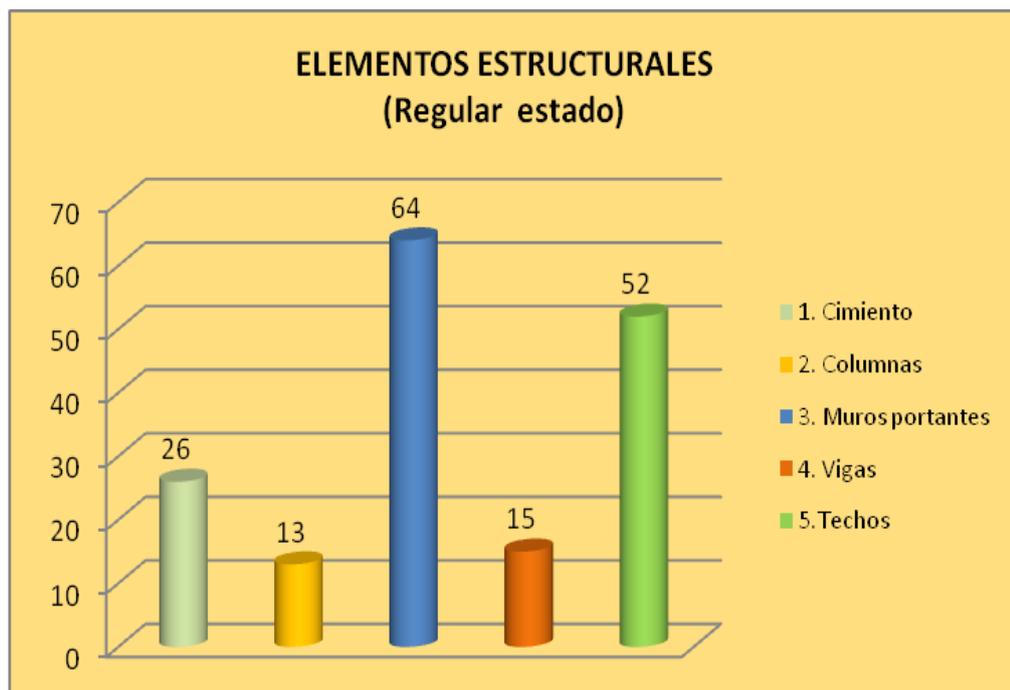
- Se observó que 26 viviendas presentan regular estado en sus cimientos.
- Se observó que 13 viviendas presentan regular estado en las columnas.
- Se observó que 64 viviendas presentan regular estado en los muros portantes.
- Se observó que 15 viviendas presentan regular estado en las vigas.
- Se observó que 52 viviendas presentan regular estado en los techos.

El cuadro anterior nos muestra que el 24% de viviendas precarias tendrían una menor vulnerabilidad, debido al regular estado de conservación de sus componentes.

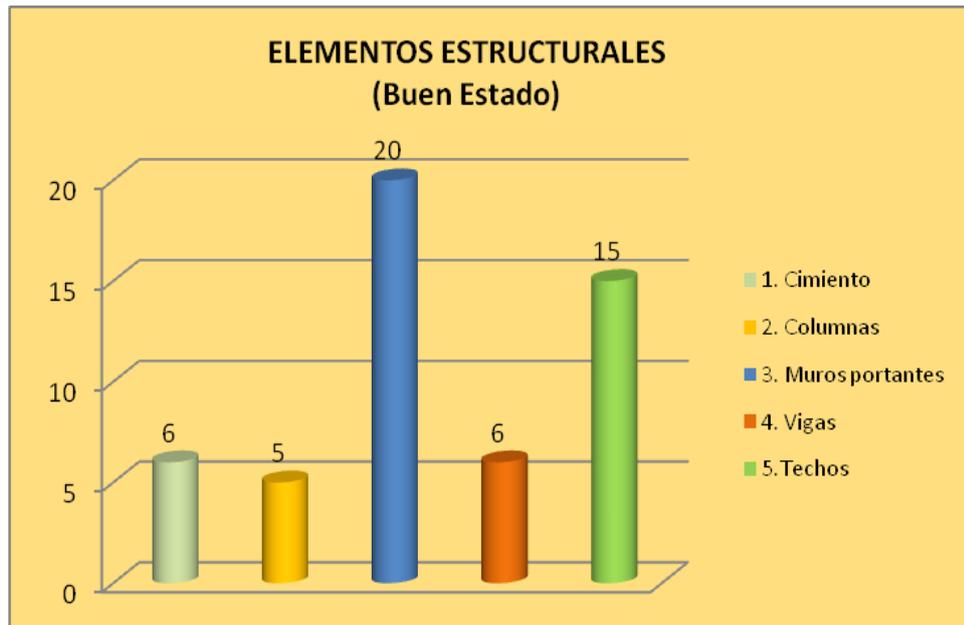
- Se observó que 6 vivienda presentan buen estado de los cimientos.
- Se observó que 5 viviendas presentan buen estado de las columnas.
- Se observó que 20 viviendas presentan buen estado de los muros portantes.
- Se observó que 6 viviendas presentan buen estado de las vigas.
- Se observó que 15 viviendas presentan buen estado de los techos.

Del total de viviendas verificadas, solamente un bajo porcentaje del 7%, presentan sus elementos estructurales en buen estado, indicando una vulnerabilidad baja ante la ocurrencia de un sismo.

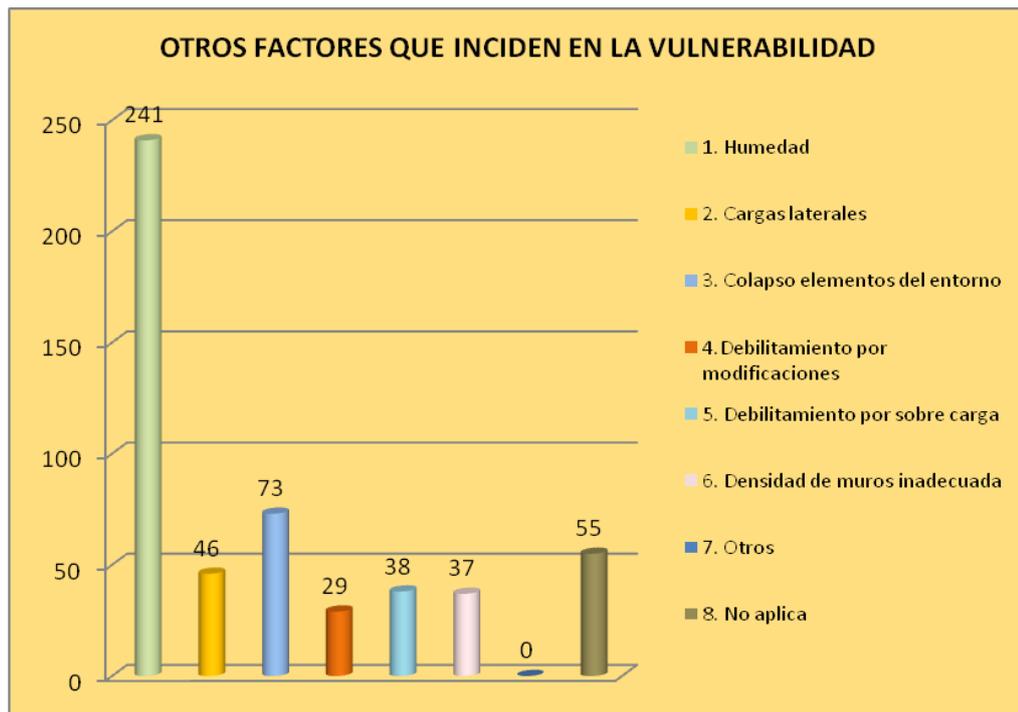
- Debilitamiento por sobre carga; Se encuentran 38 alternativas.
- Densidad de muros inadecuada; Se encuentran 37 alternativas.
- Otros; 0
- No aplica; 55
