INSTITUTO NACIONAL DE DEFENSA CIVIL
DIRECCION NACIONAL DE PREVENCIÓN
UNIDAD DE ESTUDIOS Y EVALUACION DE RIESGOS

**ESTUDIO PARA DETERMINAR EL NIVEL DE
VULNERABILIDAD FÍSICA ANTE LA PROBABLE
OCURRENCIA DE UN GRAN SISMO DE GRAN
MAGNITUD: DISTRITO DE LINCE**

ESTUDIO TÉCNICO N° 11

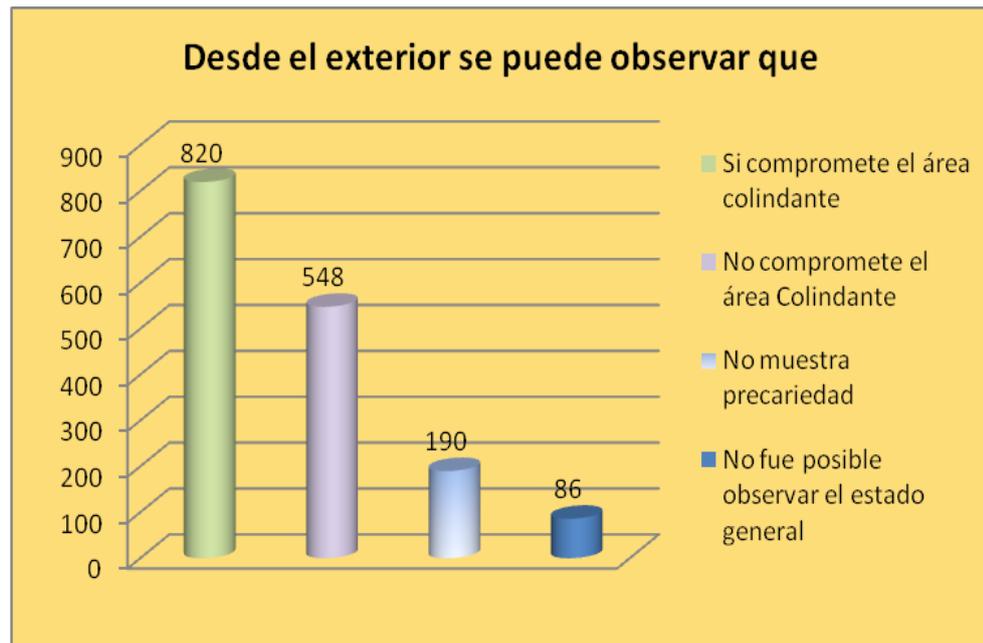
- Ante colapso, **820** viviendas **Sí** comprometerían el área colindante.
- Existen **548** viviendas que ante un colapso **No** comprometerían el área Colindante.
- Existe **190** viviendas que **No** muestran precariedad.
- Existen **86** viviendas que **No** fue posible observar su estado general.

Esta información nos indica que de producirse un evento como un sismo, probablemente las rutas de evacuación sean bloqueadas por el colapso de las viviendas.

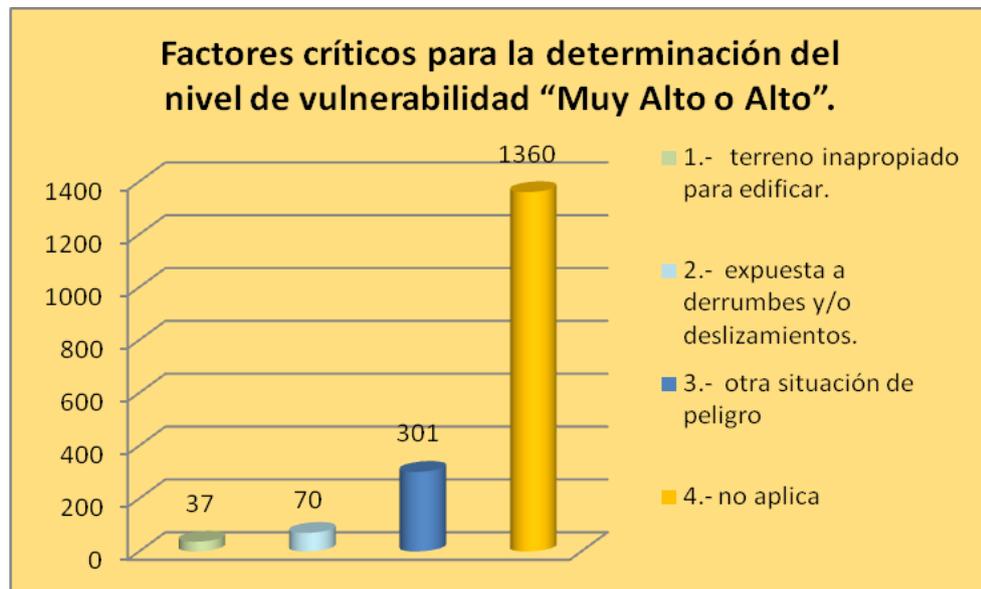
- Existen **37** viviendas que se encuentran en un terreno inapropiado para edificar.
- Existen **70** viviendas que se encuentran en una ubicación expuesta a derrumbes y/o deslizamientos.
- Existen **301** viviendas que se encuentra en otra situación de peligro.
- Existen **1360** viviendas que no presentan factores críticos para la determinación del nivel de vulnerabilidad.

Este cuadro nos indica que de las 408 viviendas que han sido verificadas, el 23% tienen muy alta o alta vulnerabilidad, por estar asentadas en terrenos inapropiados, expuestos a derrumbes y deslizamientos u otro peligro.

Lo que conlleva que al producirse un sismo, estas viviendas tengan mayor probabilidad de colapsar.

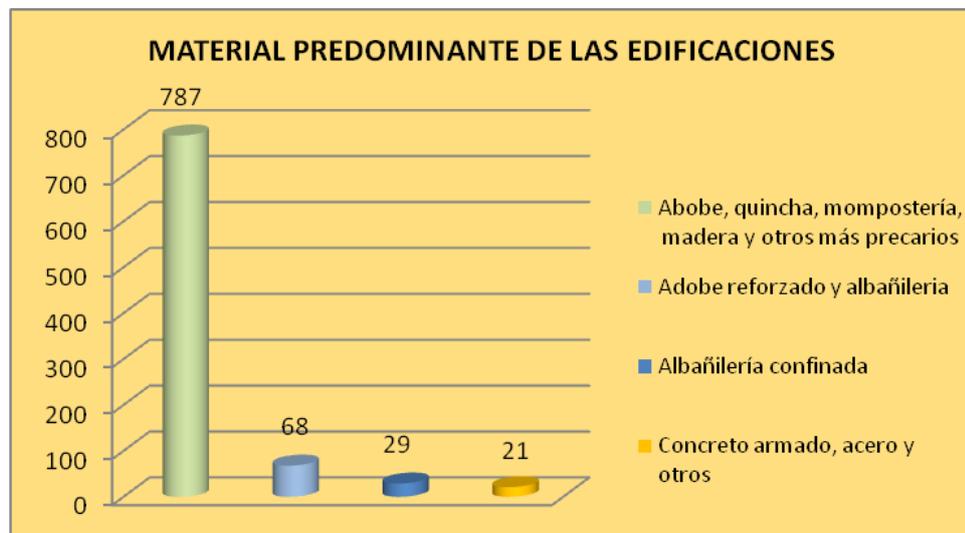
Como se muestra en el gráfico, del total de edificaciones verificadas, se han determinado que 787 viviendas presentan materiales de adobe, quincha, mampostería, madera y otros, predominando las viviendas de adobe, lo cual nos indica que ante la ocurrencia de un sismo, éstas tienen alta probabilidad de colapsar. Esta característica referida al material predominante de la edificación sirvió como línea base para el análisis de las demás características de las edificaciones.

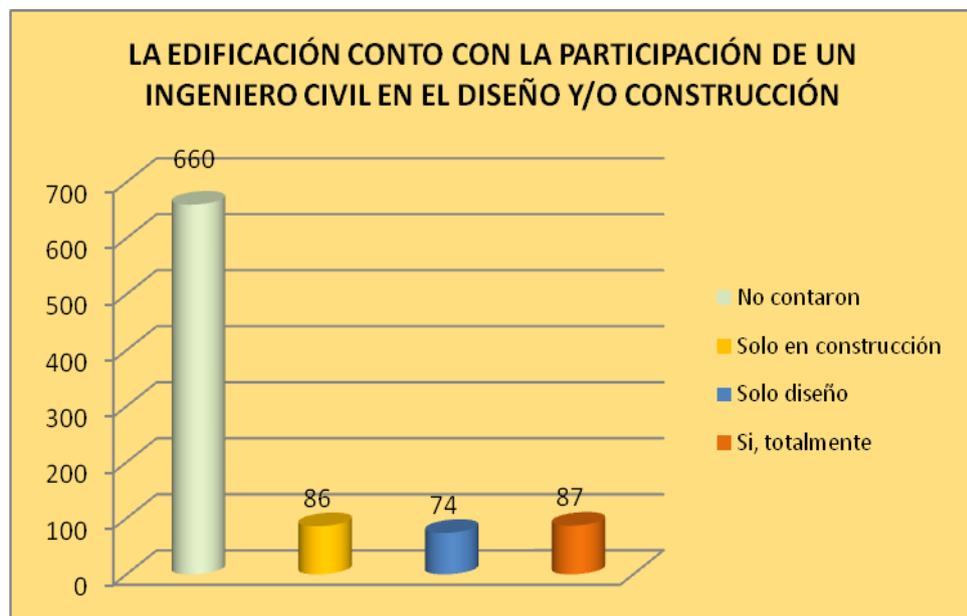
- En **660** viviendas **No** contaron con la participación de un Ingeniero Civil.
- En **86** viviendas contaron con la participación de un Ingeniero Civil Sólo en la construcción.
- En **74** viviendas Sólo contaron con la participación de un Ingeniero Civil, en la parte de diseño.
- En **87** viviendas **Si** se contó totalmente con la participación de un Ingeniero Civil.

La información anterior nos indica que un 73% de las edificaciones que han sido verificadas, ha sido construido informalmente o con el apoyo de obreros de construcción, y sin el asesoramiento técnico de profesionales. Por lo que presentan una vulnerabilidad alta a muy alta ante la ocurrencia de sismo.

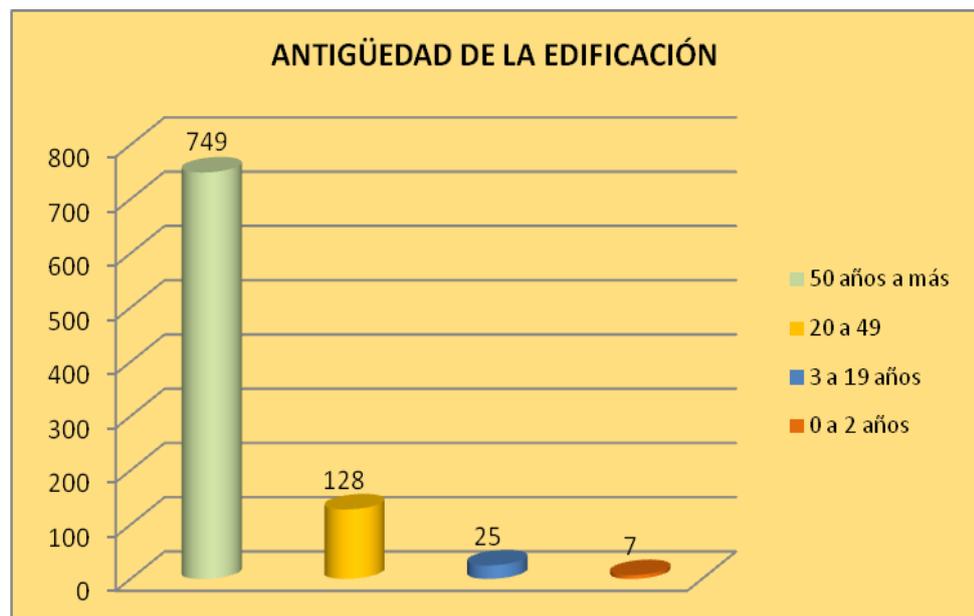
- Con 50 a más años de antigüedad, existen 749 viviendas.
- Con 20 a 49 años, de antigüedad, existen 128 viviendas.
- De 3 a 19 años, de antigüedad, existen 25 viviendas.
- De 0 a 2 años, existen 7 viviendas.

El 82% de las viviendas que han sido verificadas en el distrito de Lince tienen una antigüedad mayor de 50 años, por lo que se considera que tienen vulnerabilidad muy alta ante la ocurrencia de un evento sísmico de gran magnitud.

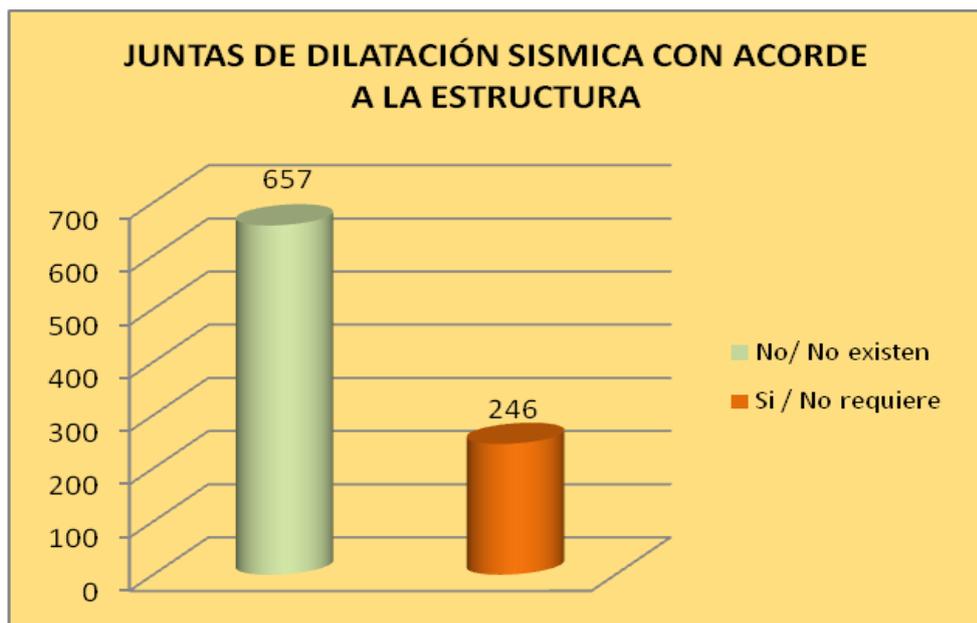
- **657** casos de viviendas donde las juntas de dilatación sísmicas **No** son acorde o **No** existen en la estructura.
- **246** casos de viviendas donde las juntas de dilatación sísmicas **Sí** existen o **No** lo requiere

Las viviendas verificadas construidas con materiales precarios (adobe, quincha, madera, y otros) en un 73% no han considerado las juntas de dilatación sísmica. Muy probablemente se ha tomado este criterio debido a que no es representativo para viviendas construidas con este tipo de material.

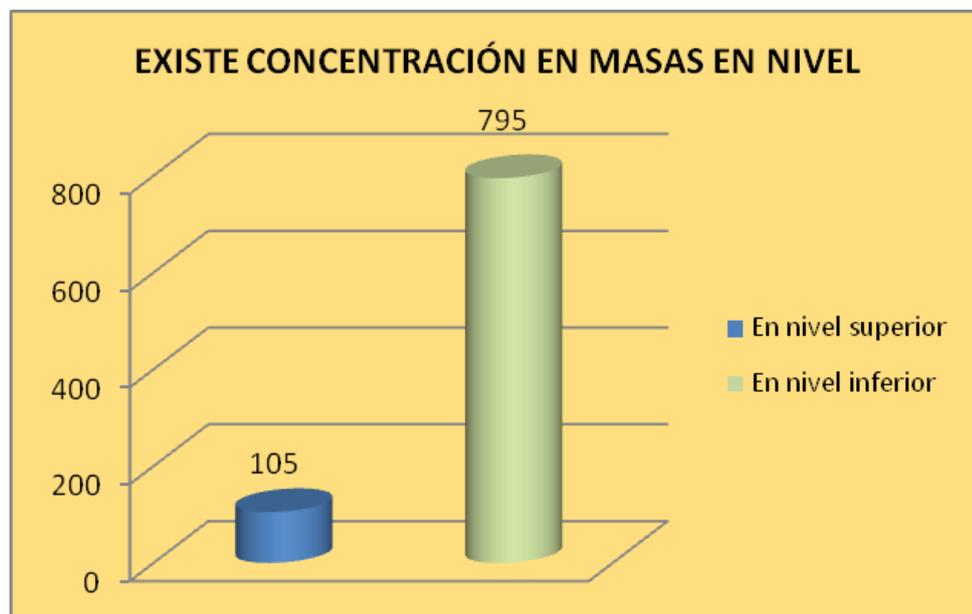
- Se verificaron **105** viviendas con concentración en masas en nivel superior.
- Se verificaron **795** viviendas con concentración en masas en nivel inferior **o No** existe.

Las altas concentraciones de masas en algún nivel de la vivienda se debe a la disposición de elementos pesados, tales como equipos,

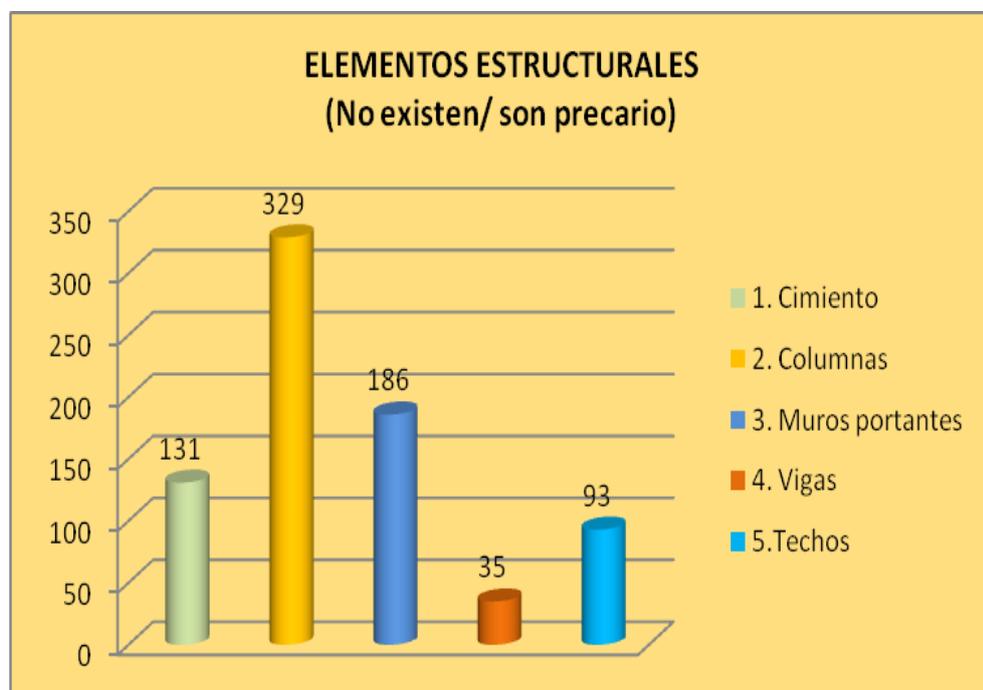
- Se observó que **131** viviendas no tienen o su cimentación es precaria.
- Se observó que **329** viviendas con deficiencias en las columnas.
- Se observó que **186** viviendas con deficiencias en los muros portantes.
- Se observó que **35** viviendas con deficiencias en las vigas.
- Se observó que **93** viviendas con deficiencias en los techos.

De estas cinco alternativas, las que se enmarcan en los puntos uno, dos y tres representan el 84%, presentando un mayor nivel de vulnerabilidad ante un sismo de gran magnitud, por carecer o ser precaria su cimentación.

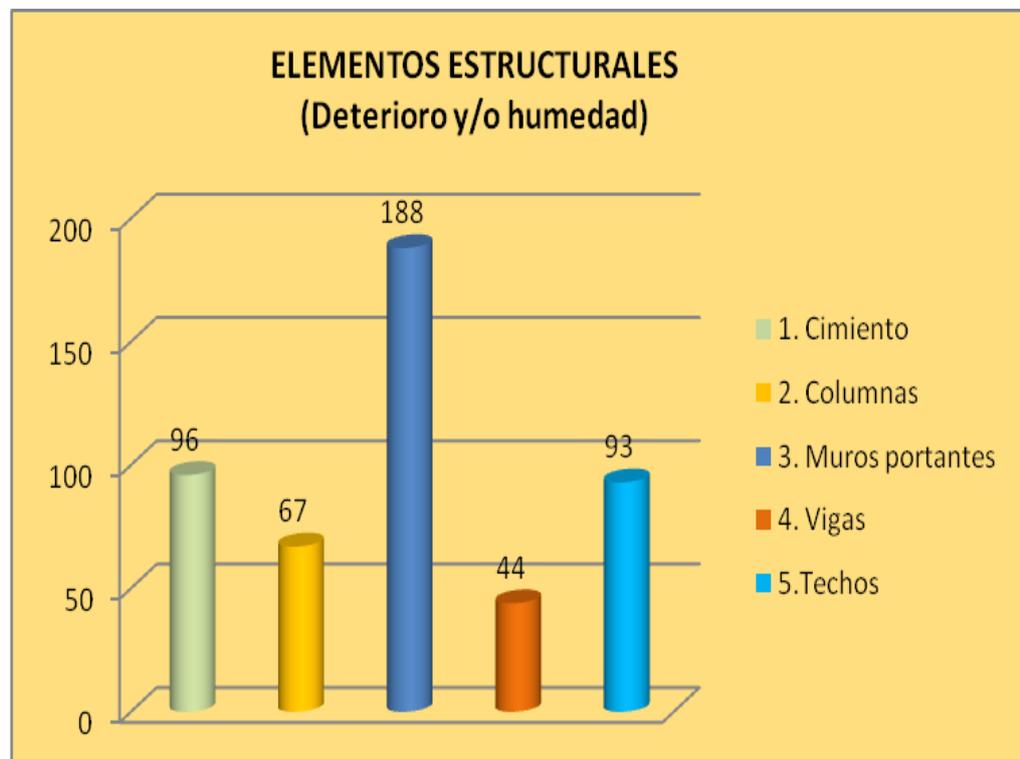
- Se observó que **96** viviendas presentan humedad o deterioro en el cimiento.
- Se observó que **67** viviendas presentan humedad o deterioro en las columnas.
- Se observó **188** viviendas presentan humedad o deterioro en los muros portantes.
- Se observó **44** viviendas presentan humedad o deterioro en las vigas.
- Se observó **93** viviendas presentan humedad o deterioro en los techos.

Del total de viviendas verificadas, la mayor incidencia de casos se centra en el deterioro y/o humedad de los muros portantes, con un 39%, vulnerabilidad que se incrementaría en el caso de las viviendas que además tienen la cimentación y las columnas en el mismo estado de afectación, haciéndolas menos resistentes ante la presencia de un sismo.

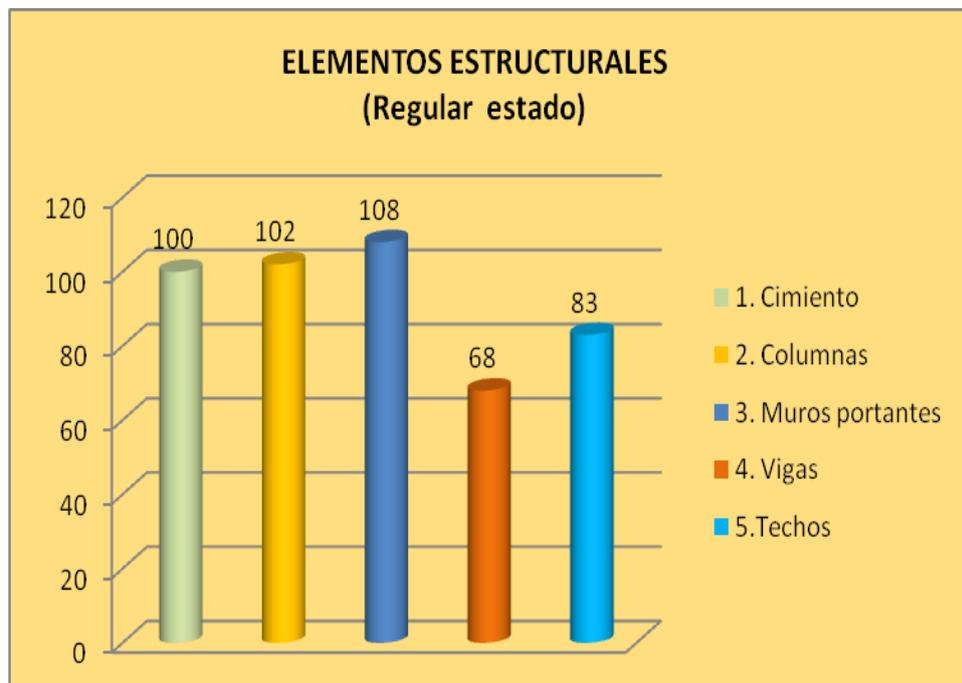
Existen 153 viviendas verificadas donde los elementos estructurales presentan deterioro y/o humedad, lo que representa el 17%. Siendo la suma de los elementos observados 461.

- Se observó que **100** viviendas presentan regular estado en sus cimientos.
- Se observó que **102** viviendas presentan regular estado en las columnas.
- Se observó que **108** viviendas presentan regular estado en los muros portantes.
- Se observó que **68** viviendas presentan regular estado en las vigas.
- Se observó que **83** viviendas presentan regular estado en los techos.

El cuadro anterior nos muestra que muy poca cantidad de viviendas precarias tendrían una menor vulnerabilidad, debido al regular estado de conservación de sus componentes.

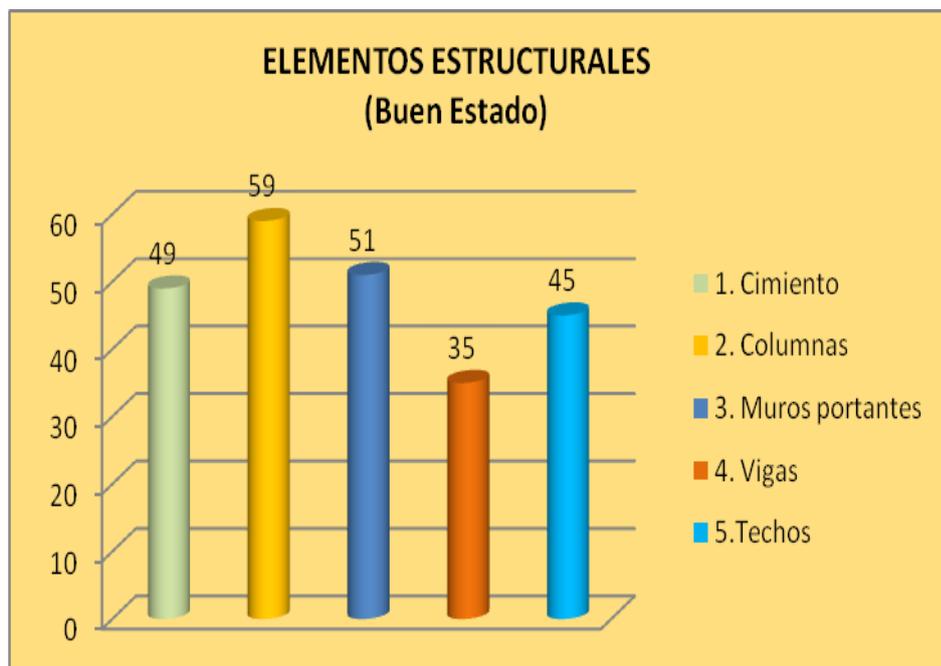
Existen 86 viviendas verificadas donde los elementos estructurales presentan buen estado, lo que representa el 9%. Siendo la suma de los elementos observados 239

- Se observó que **49** vivienda presentan buen estado de los cimiento.
- Se observó que **59** viviendas presentan buen estado de las columnas.
- Se observó que **51** viviendas presentan buen estado de los muros portantes.
- Se observó que **35** viviendas presentan buen estado de las vigas.
- Se observó que **45** viviendas presentan buen estado de los techos.

Del total de viviendas verificadas, un bajo porcentaje presentan sus elementos estructurales en buen estado, indicando una vulnerabilidad baja ante la ocurrencia de un sismo.

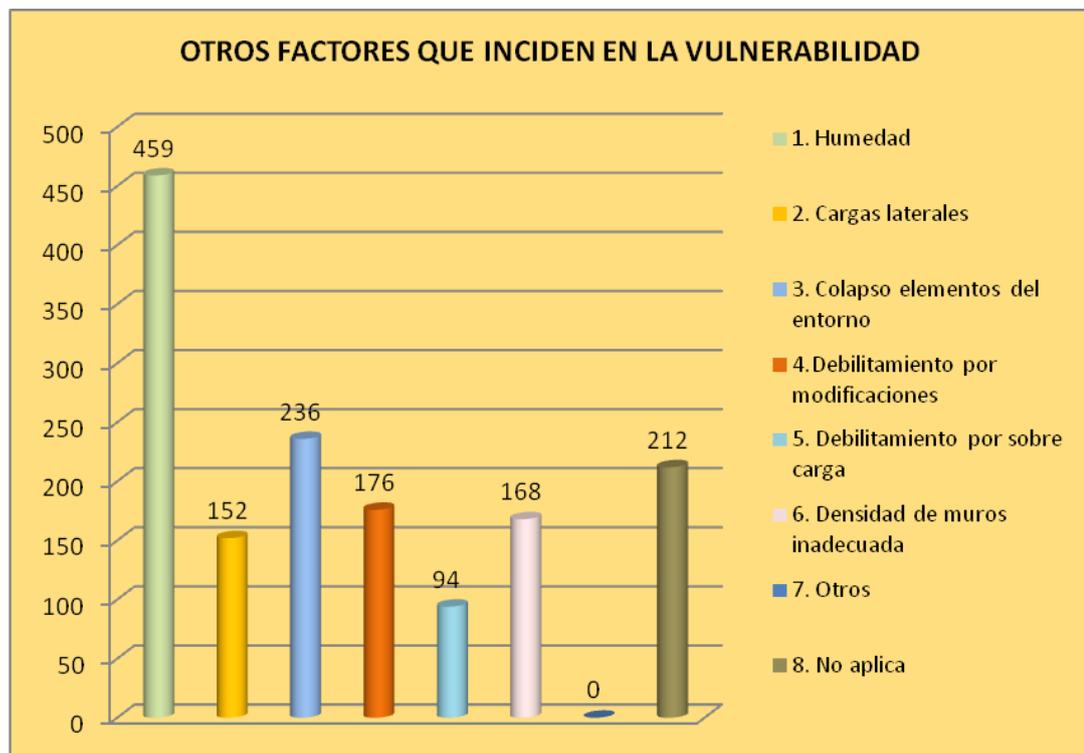
De acuerdo con la ficha de verificación se han tomado en cuenta una o más alternativas para cada vivienda, con excepción de las 212 que no aplican y que corresponden al mismo número de viviendas.

- Humedad; Se encuentran 459 alternativas.
- Cargas laterales; Se encuentran 152 alternativas.
- Colapso elementos del entorno - 236 alternativas.
- Debilitamiento por modificaciones - 176 alternativas.
- Debilitamiento por sobre carga - 94 alternativas.
- Densidad de muros inadecuada - 168 alternativas.
- Otros; 0
- No aplica; 212

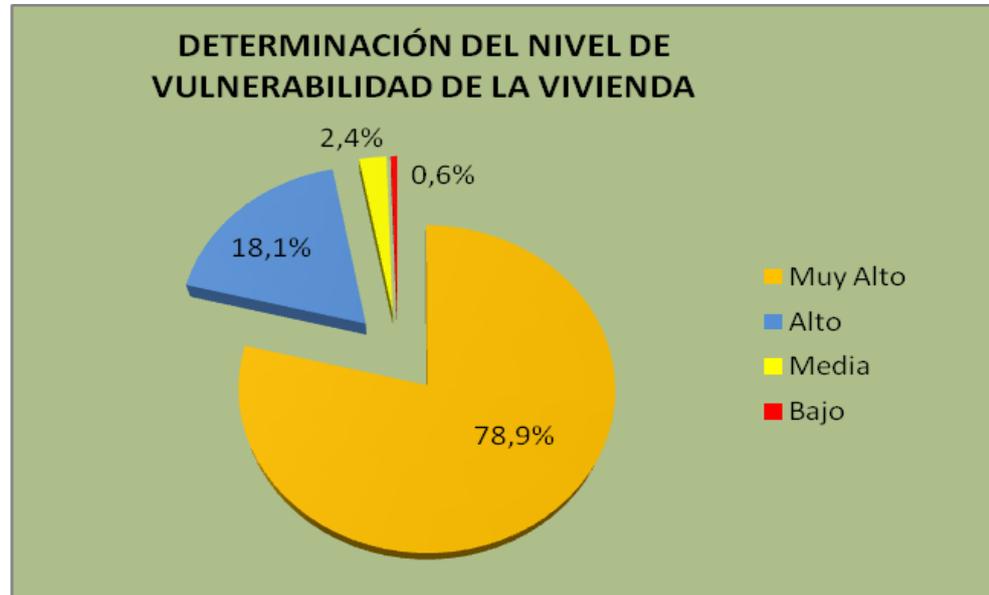
Se ha establecido el nivel de vulnerabilidad para **906** viviendas que son resultado del levantamiento de información, y de acuerdo a la base de datos sistematizada se determinó que:

- Existen **715** viviendas con un **Nivel de vulnerabilidad Muy Alta**.
- Existen **164** viviendas con un **Nivel de vulnerabilidad Alta**.
- Existen **22** viviendas con un **Nivel de vulnerabilidad Media**.
- Existen **5** viviendas con un **Nivel de vulnerabilidad Baja**.

Haciendo un desagregado de las cantidades obtenidas, tenemos que en el 87% de las viviendas verificadas se halló una vulnerabilidad muy alta, y alta. Indicando la gravedad de las construcciones en el distrito y su capacidad de respuesta ante un sismo.
