**ESTUDIO DE LA ZONA AFECTADA POR EL  
TERREMOTO DE PISCO**

**AGOSTO 15 DEL 2007**

**MISIÓN  
CERESIS/UNESCO**

**INTENSIDADES Y DAÑOS DEL TERREMOTO**

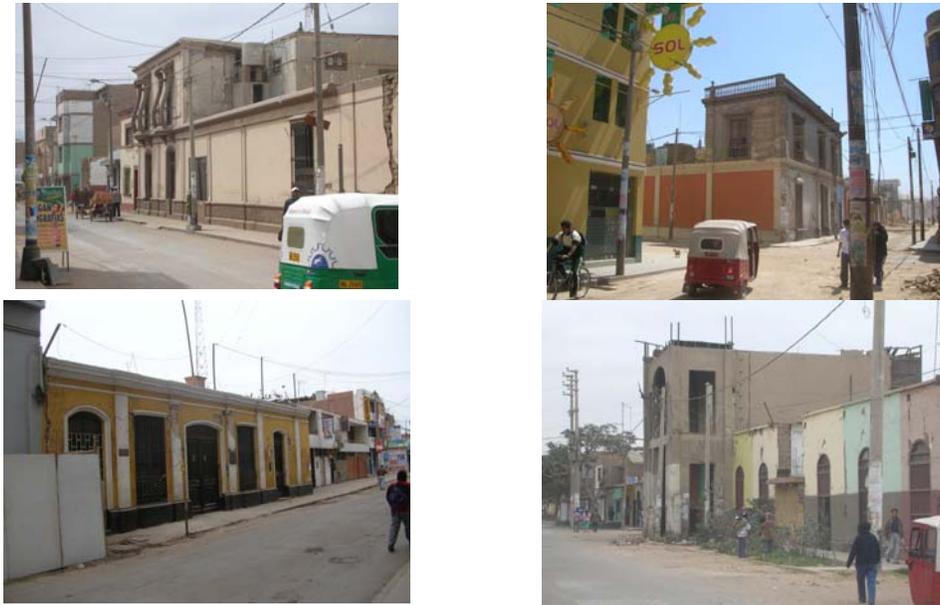
**Figura 3. Viviendas de adobe en sectores urbanos**

En las Figuras 3 y 4 se muestran viviendas de adobe de las zonas urbanas de las ciudades con mayor número de habitantes y de las zonas rurales o de las localidades de menor número de habitantes de la zona visitada. En la Figura 5 se muestran algunos detalles que pueden considerarse como típicos de estas viviendas de adobe.

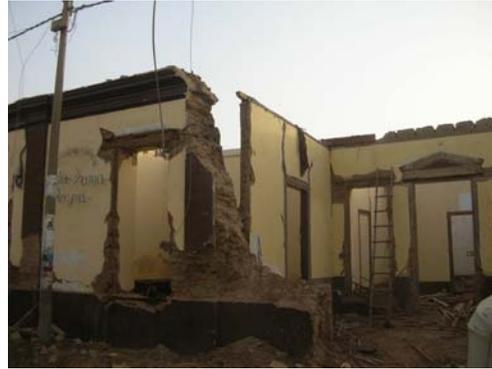
*Detalle encuentro tabique interior-muro*

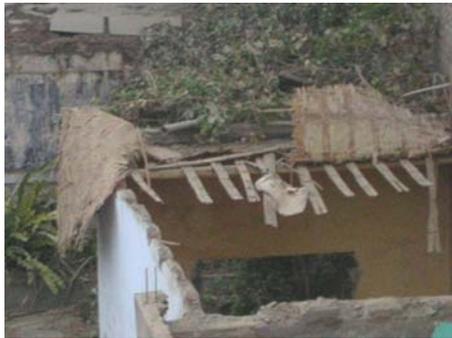
*Detalle apoyo techumbre*

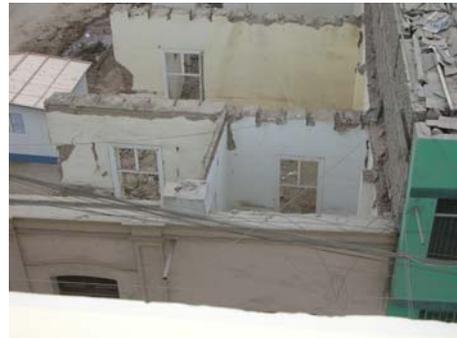
*Detalle apoyo envigados*

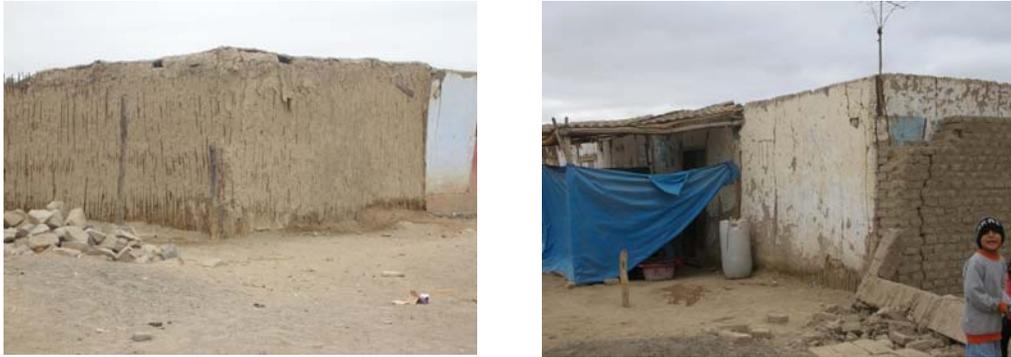
**Figura 7. Viviendas de Quincha en Ocucaje**

Durante la inspección realizada se pudo comprobar que las viviendas de quincha permanecieron en pie con muy poco daño, no así construcciones vecinas de adobe, por lo cual se puede aceptar que este tipo de construcción corresponde a una clase de vulnerabilidad diferente a las viviendas de adobe. En la medida que estas construcciones se encuentren en un buen estado de conservación y cuando se hayan utilizado en su construcción maderas resistente a la humedad y a la acción de insectos, pueden corresponder a una clase de vulnerabilidad del Tipo C (IGP, 1979, Monge y Astroza, 1989).

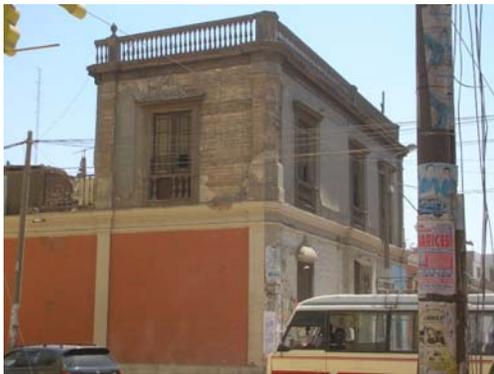
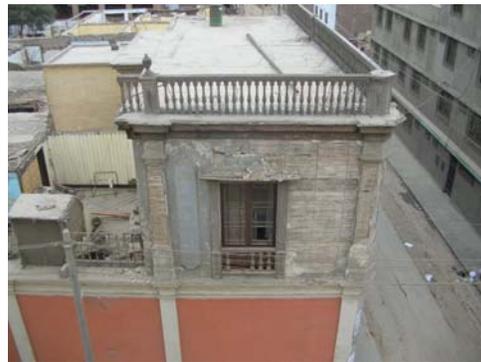
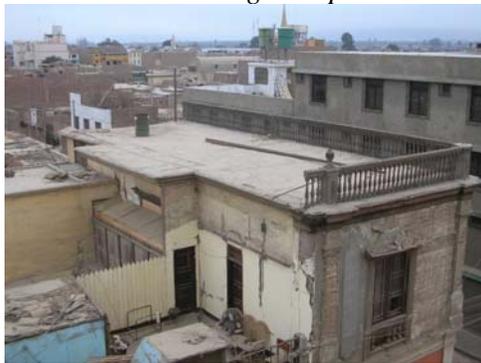
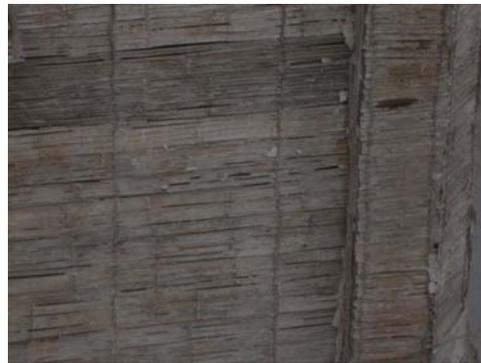
**Figura 9. Construcción con segundo piso de quincha.**

En el sector antiguo de la ciudad de Ica se encuentran edificios de dos pisos cuyo segundo piso está construido con quincha y el primer piso de adobe. Una de estas construcciones se muestra en la Figura 9 con algunos de los detalles de su segundo piso.

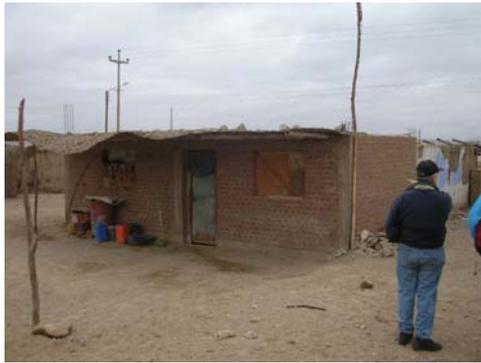
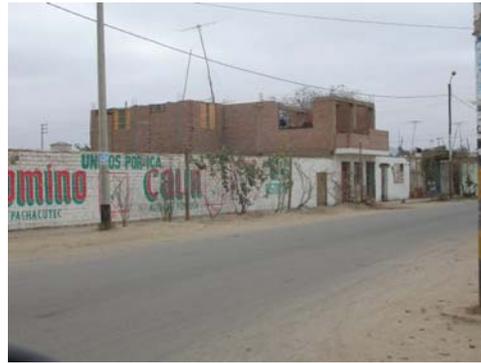
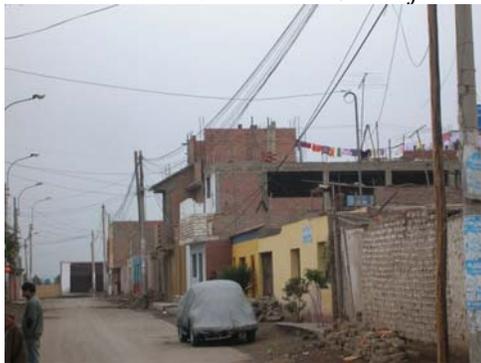
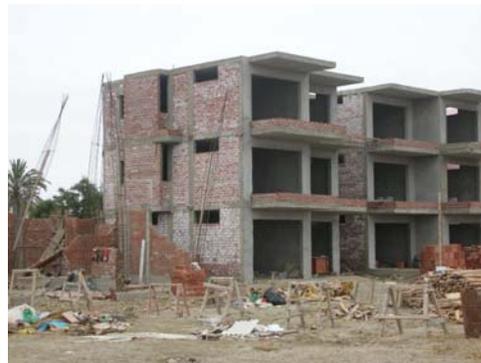
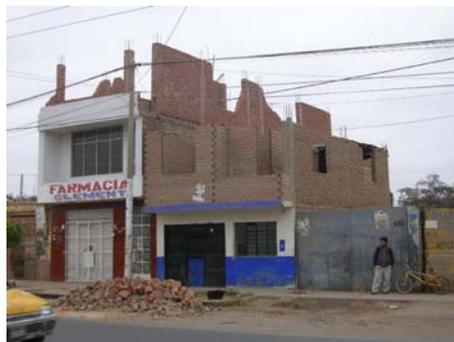
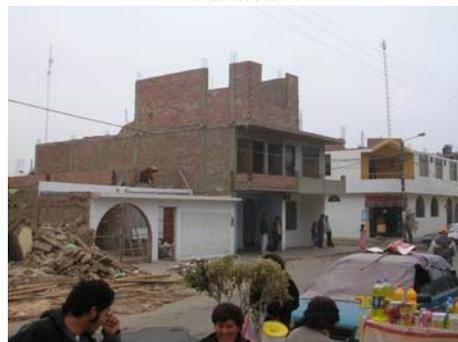
**Figura 10 Muestra de viviendas reforzadas de albañilería**

En la Figura 10 se muestran algunos ejemplos de estas construcciones, comprobándose que muchas de ellas no han sido terminadas debido que sus propietarios las van construyendo por etapas a medida que reúnen los recursos económicos necesarios.

Teniendo en cuenta el comportamiento observado en este tipo de construcción, se puede considerar que su clasificación corresponde a un Tipo C de acuerdo con la escala sísmica de intensidades MSK-64 (IGP, 1979), lo cual se confirma si se considera que en la zona epicentral la mayor parte de los daños en este tipo de edificios fueron de la Clase 2 y 1 de la Tabla 3.

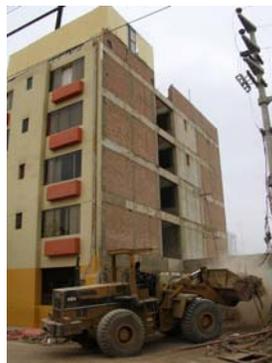
**Figura 16. Uso de muros de Hormigón Armado**

De acuerdo con lo observado en la visita, el uso de muros o pantallas de hormigón armado puede ser el camino a seguir, ver Figura 16.

Teniendo en cuenta el daño observado en los edificios de hormigón armado de la ciudad de Pisco, es necesario revisar el uso este tipo de sistema estructural como estructura sismorresistente. Lo anterior se destaca debido a que de acuerdo con los daños observados su comportamiento fue inferior al observado en las viviendas de albañilería construidas por sus propietarios.
