INSTITUTO NACIONAL DE DEFENSA CIVIL

**Análisis de la Vulnerabilidad y Determinación del Riesgo I Etapa - Lima
Cercado**

2001

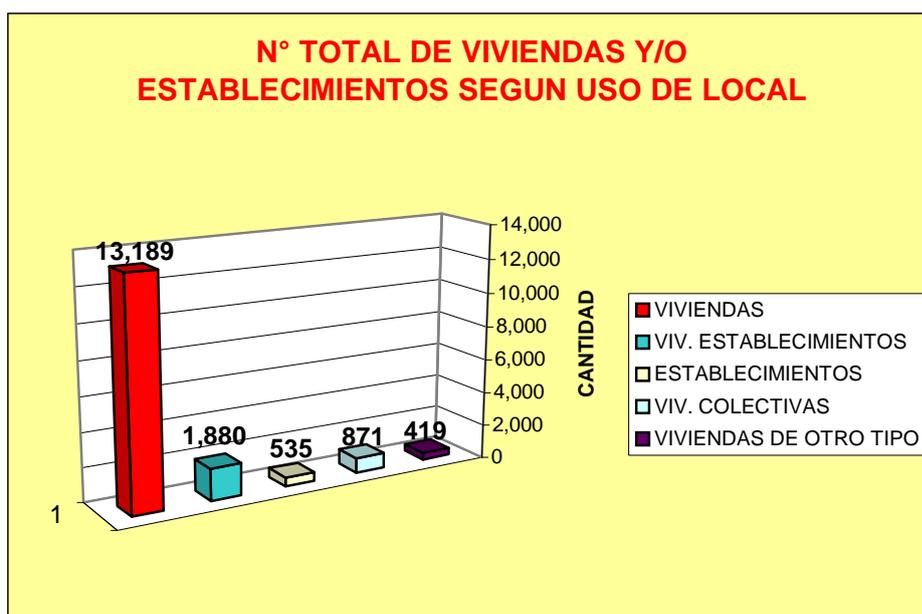
Gráfico N° 01

- La información suministrada por el censo de vulnerabilidad poblacional según total y condición de uso de local en riesgo de colapso se registró: Que en Lima Cercado existen 13,189 viviendas, 1,880 viviendas establecimientos, es decir, que además de viviendas, realizan actividades comerciales, 535 establecimientos, 871 son viviendas colectivas (albergues, refugios, asilos etc.) y 419 son utilizadas para otro fines, es decir garajes, terrenos etc. Gráfico 1

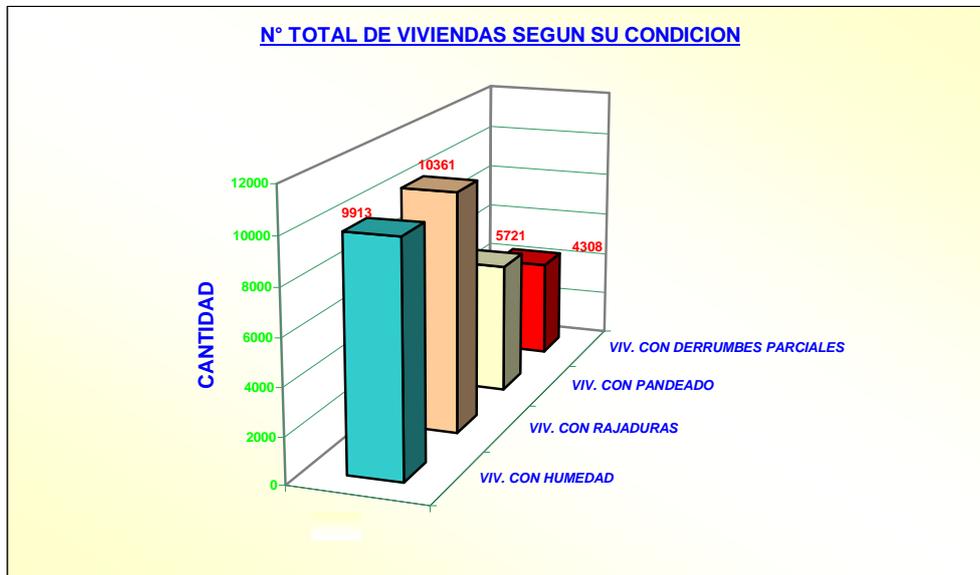
Gráfico N° 02

- Por otro lado, del total de viviendas censadas se registró que en Lima Cercado, según la condición de la estructura de la vivienda existen 9,913 inmuebles que presentan humedad, sea en paredes o techos, 10,361 presentan rajaduras, seguido por 5,721 que presentan pandeado y 4,308 viviendas presentan derrumbes parciales.

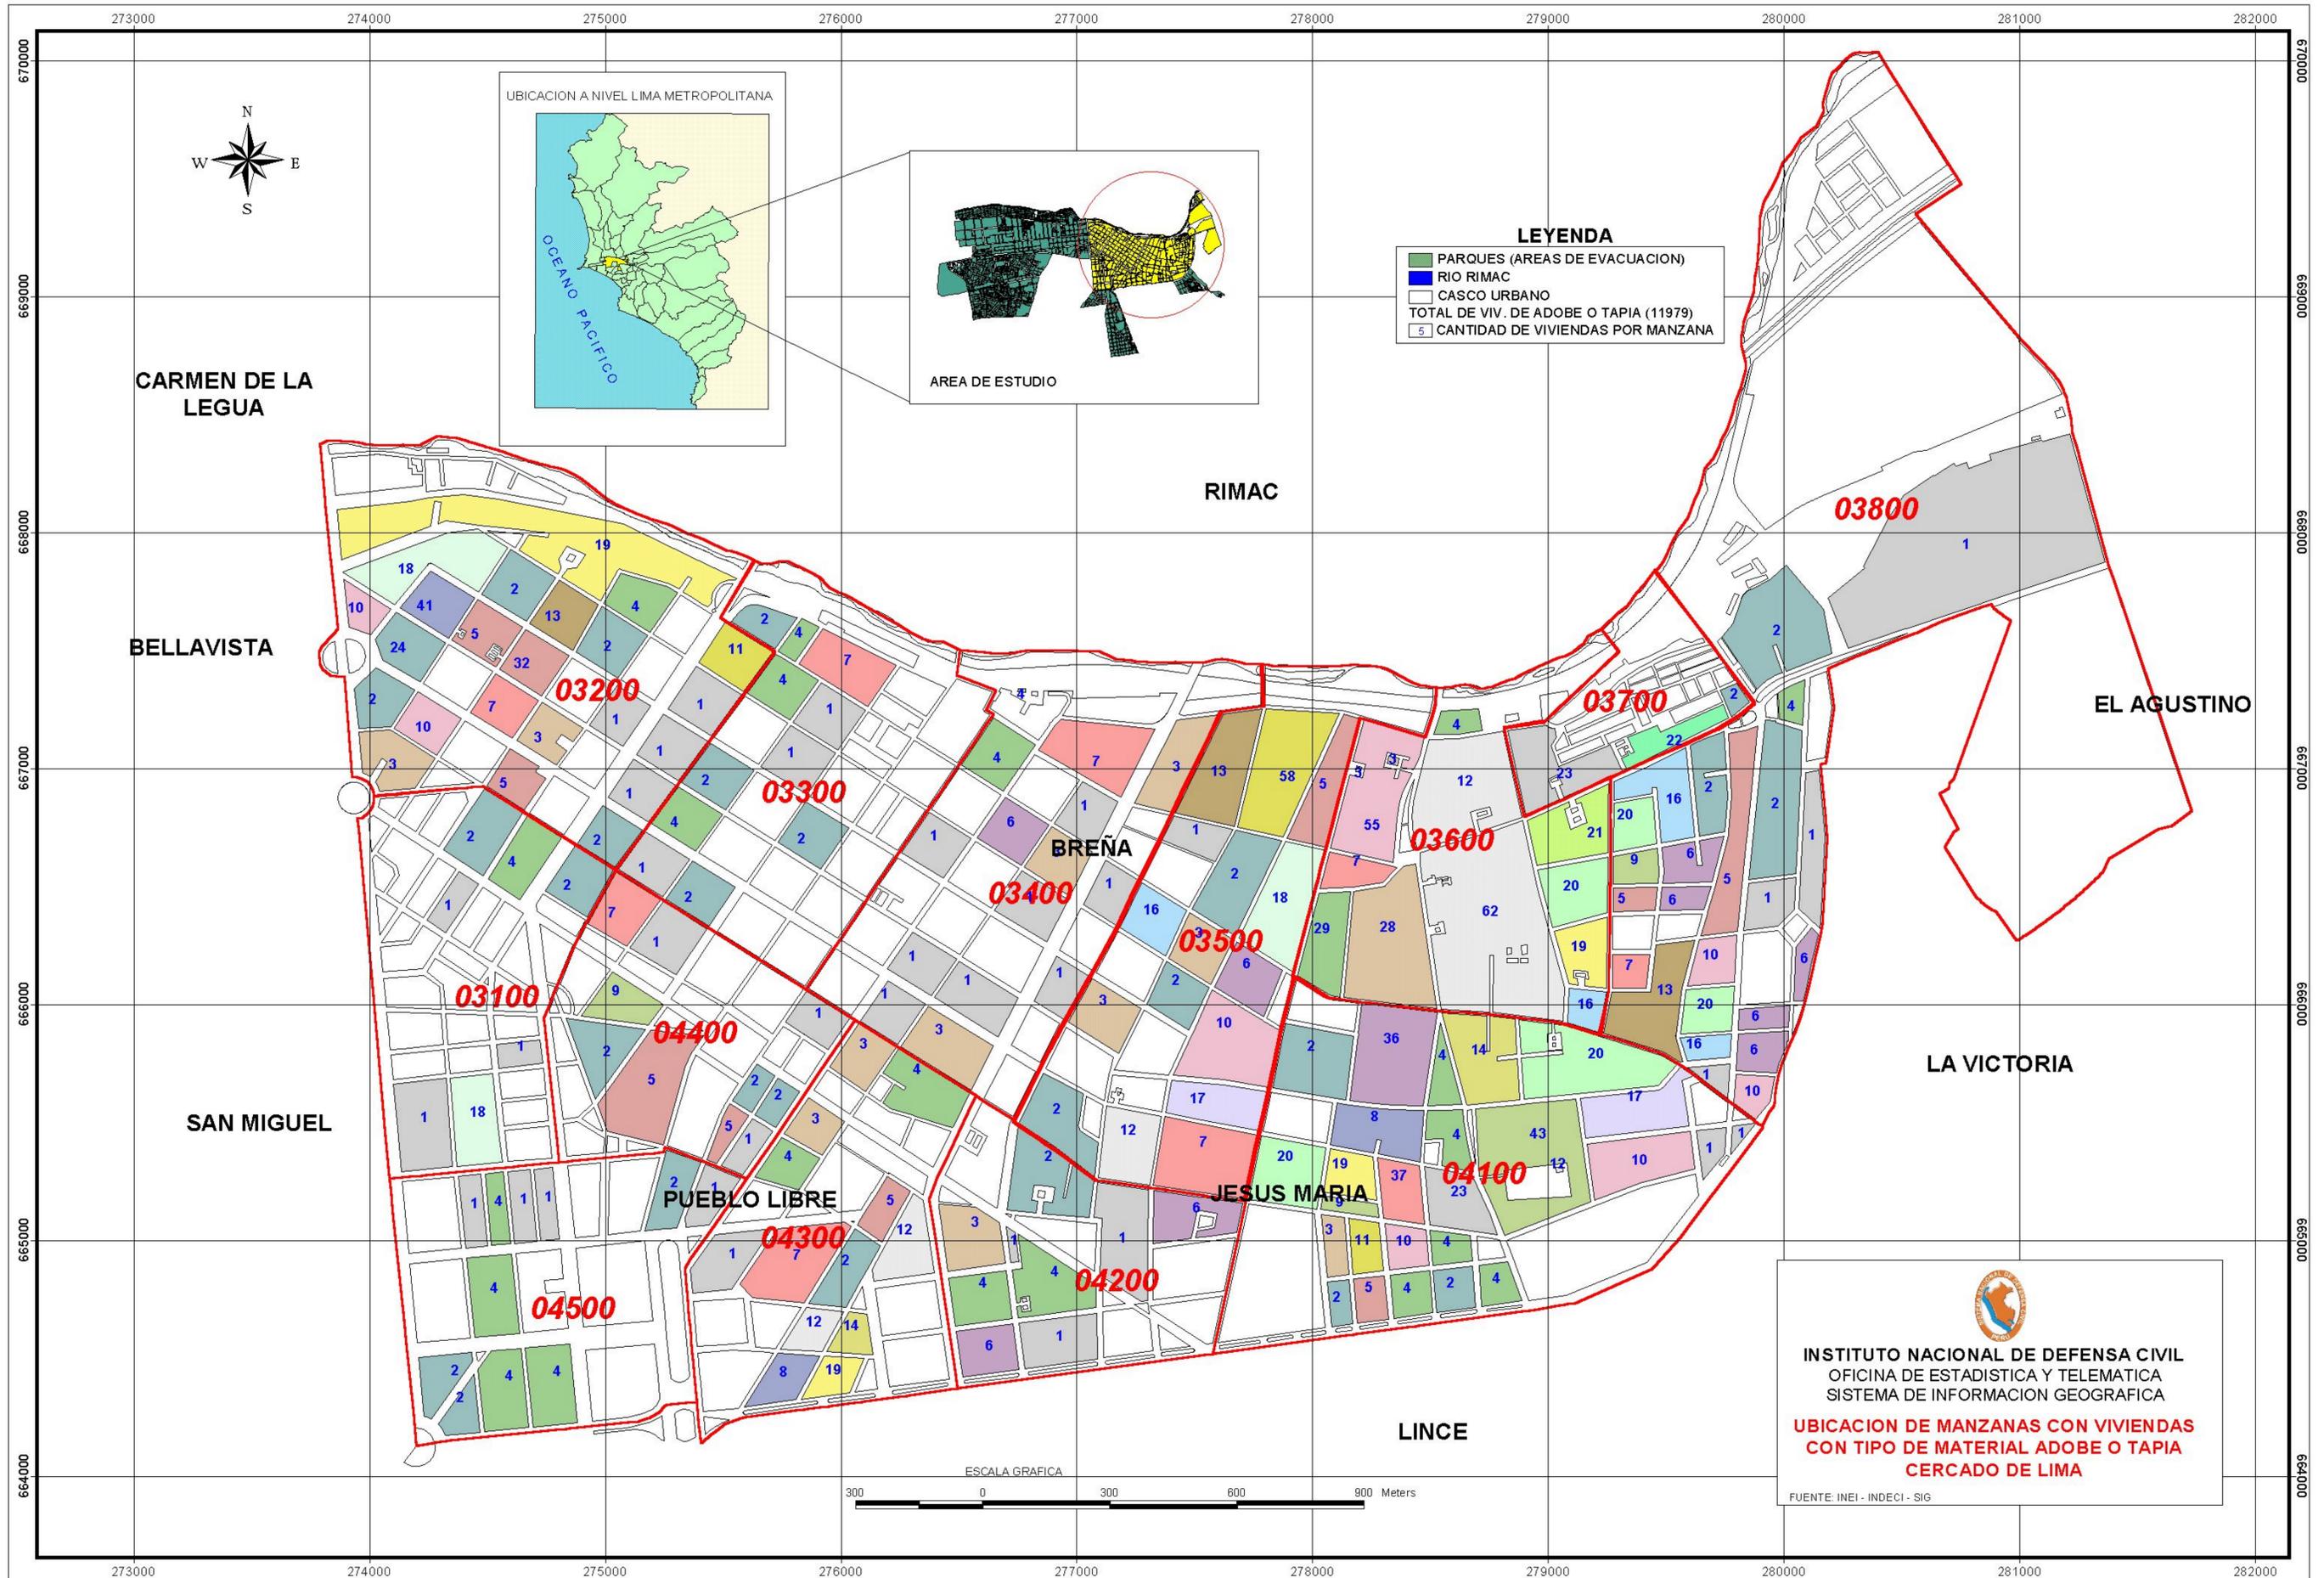
- LEYENDA**
- PARQUES (AREAS DE EVACUACION)
 - RIO RIMAC
 - CASCO URBANO
 - TOTAL DE VIV. DE ADOBE O TAPIA (11979)
 - CANTIDAD DE VIVIENDAS POR MANZANA

INSTITUTO NACIONAL DE DEFENSA CIVIL
 OFICINA DE ESTADISTICA Y TELEMATICA
 SISTEMA DE INFORMACION GEOGRAFICA
**UBICACION DE MANZANAS CON VIVIENDAS
 CON TIPO DE MATERIAL ADOBE O TAPIA
 CERCADO DE LIMA**
FUENTE: INEI - INDECI - SIG

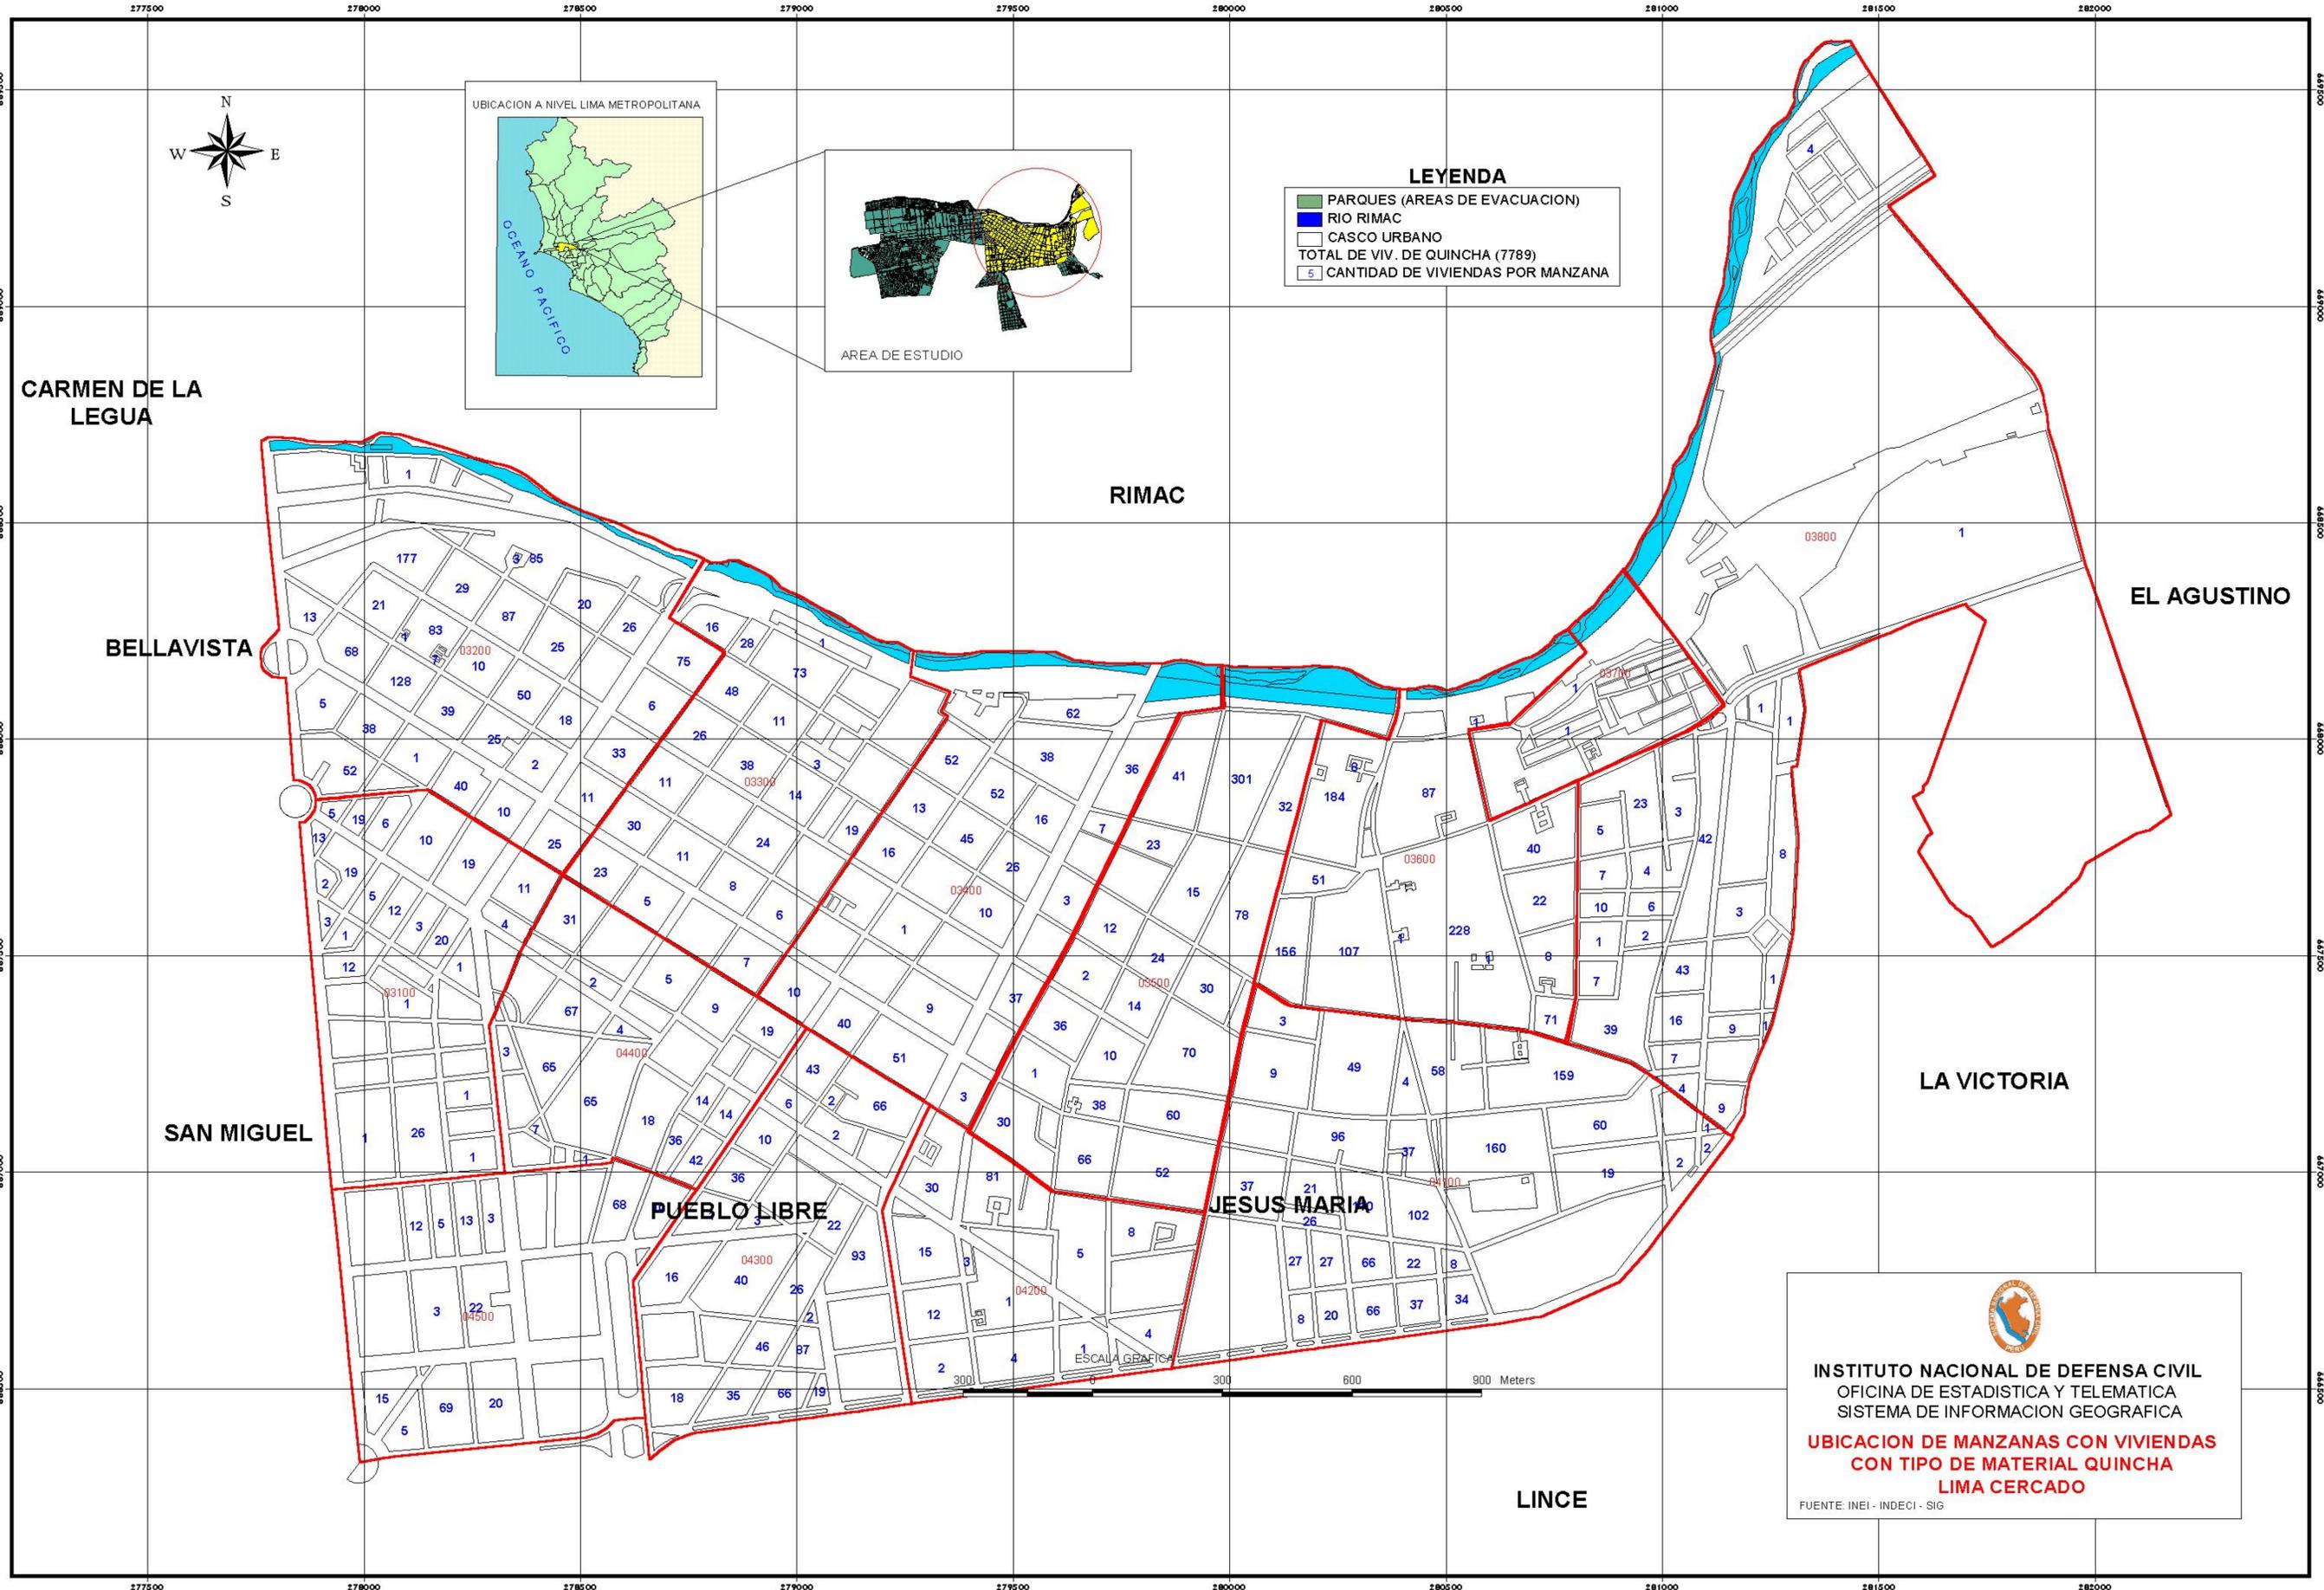
- PARQUES (AREAS DE EVACUACION)
- RIO RIMAC
- CASCO URBANO
- TOTAL DE VIV. DE QUINCHA (7789)
- CANTIDAD DE VIVIENDAS POR MANZANA
