INSTITUTO NACIONAL DE DEFENSA CIVIL
DIRECCION NACIONAL DE PREVENCIÓN
UNIDAD DE ESTUDIOS Y EVALUACION DE RIESGOS

**ESTUDIO PARA DETERMINAR EL NIVEL DE
VULNERABILIDAD FÍSICA ANTE LA PROBABLE
OCURRENCIA DE UN GRAN SISMO DE GRAN
MAGNITUD: DISTRITO DE ATE**

ESTUDIO TÉCNICO N° 1

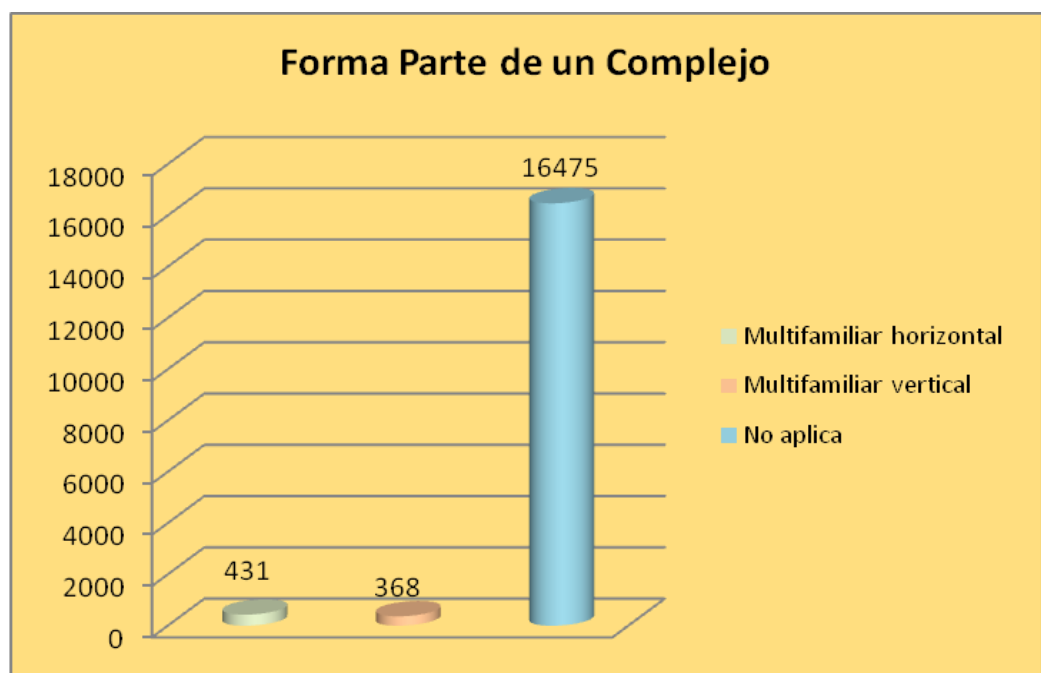
- Multifamiliar **horizontal 431** viviendas.
- Multifamiliar **vertical 368** viviendas.
- No aplican **16475** viviendas.

La población con viviendas verificadas y que conforman complejos multifamiliares horizontales representan el 2%, tienen mayores probabilidades de acceder a una zona de seguridad y evacuar rápidamente; en comparación, con el 2% de viviendas que han sido verificadas en complejos multifamiliares verticales, las cuales presentan mayores dificultades para evacuar debido a la utilización de escaleras.

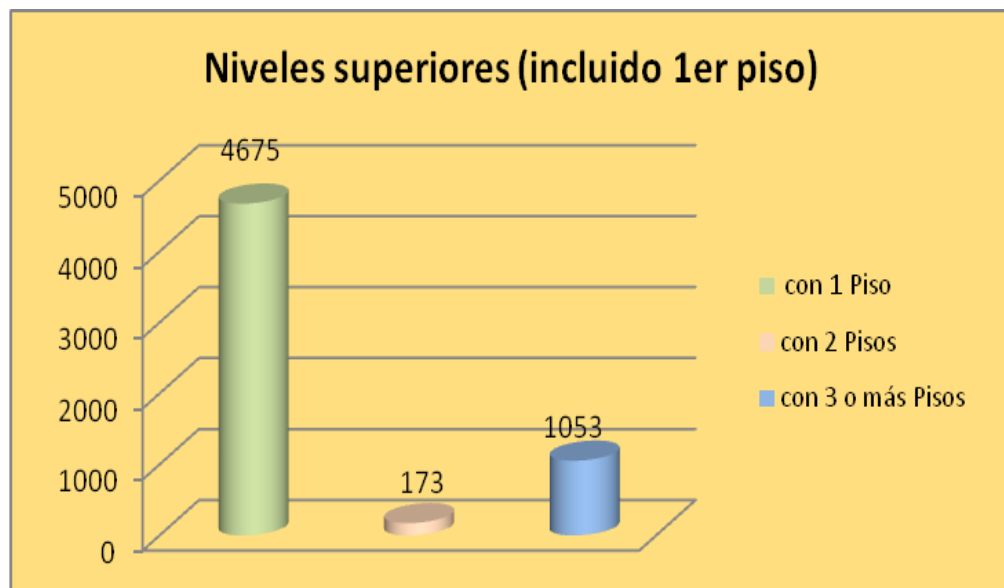
- **4675** viviendas de un solo piso.
- **173** viviendas de dos pisos.
- **1053** viviendas de más de tres pisos.

La encuesta mostró que una gran mayoría de la población que habita en viviendas precarias del distrito de Ate tiene viviendas de un solo piso, representando un 79% de las viviendas verificadas en este indicador. Lo que señala que éstas tendrían mayores posibilidades de acceder con rapidez a las vías de evacuación y por consiguiente a las zonas seguras.

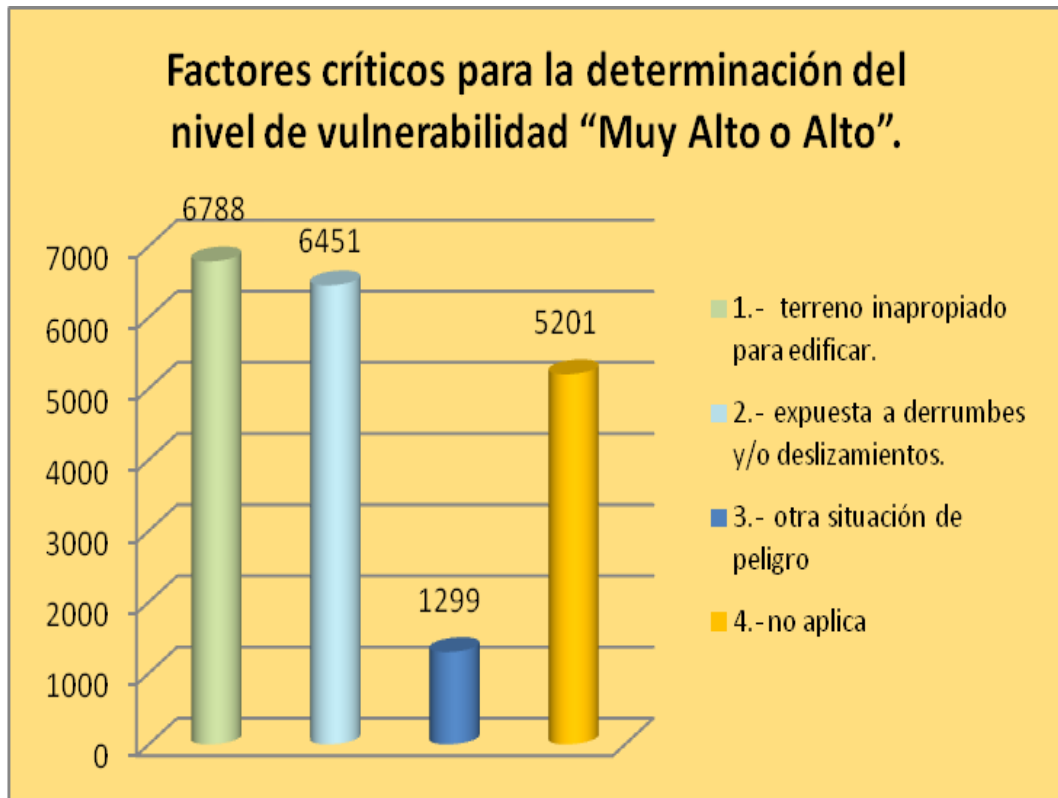
- Existen 6,788 viviendas que se encuentran en un terreno inapropiado para edificar.
- Existen 6,451 viviendas que se encuentran en una ubicación expuesta a derrumbes y/o deslizamientos.
- Existen 1,299 viviendas que se encuentra en otra situación de peligro.
- Existen 5,201 viviendas que no presentan factores críticos para la determinación del nivel de vulnerabilidad.

Este cuadro nos indica que 14,538 viviendas que han sido verificadas tienen muy alta o alta vulnerabilidad, por estar asentadas en terrenos inapropiados, estar expuestas a derrumbes y deslizamientos u otro peligro. Lo que conlleva que al producirse un sismo, estas viviendas tengan mayor probabilidad de colapsar.

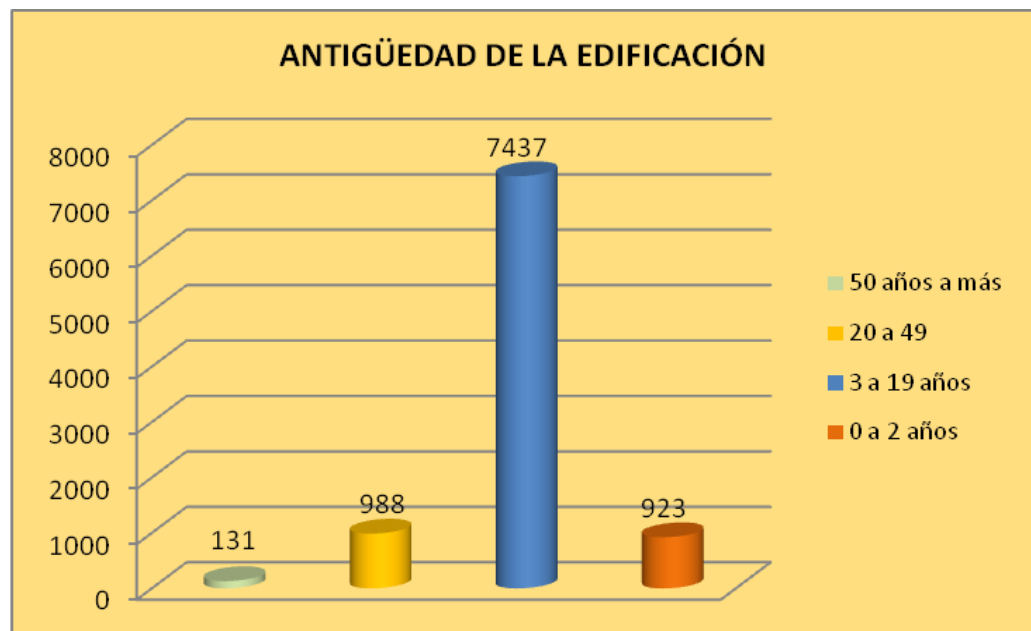
- De 50 a más años de antigüedad, existen **131** viviendas.
- De 20 a 49 años de antigüedad, existen **988** viviendas.
- De 3 a 19 años de antigüedad, existen **7437** viviendas.
- De 0 a 2 años de antigüedad, existen **923** viviendas.

Solo el 1% de las viviendas que han sido verificadas en el distrito de Ate tienen una antigüedad mayor de 50 años, y el 10% tiene entre 20 y 49 años de antigüedad, por lo que se considera que tienen vulnerabilidad alta ante la ocurrencia de un evento sísmico.

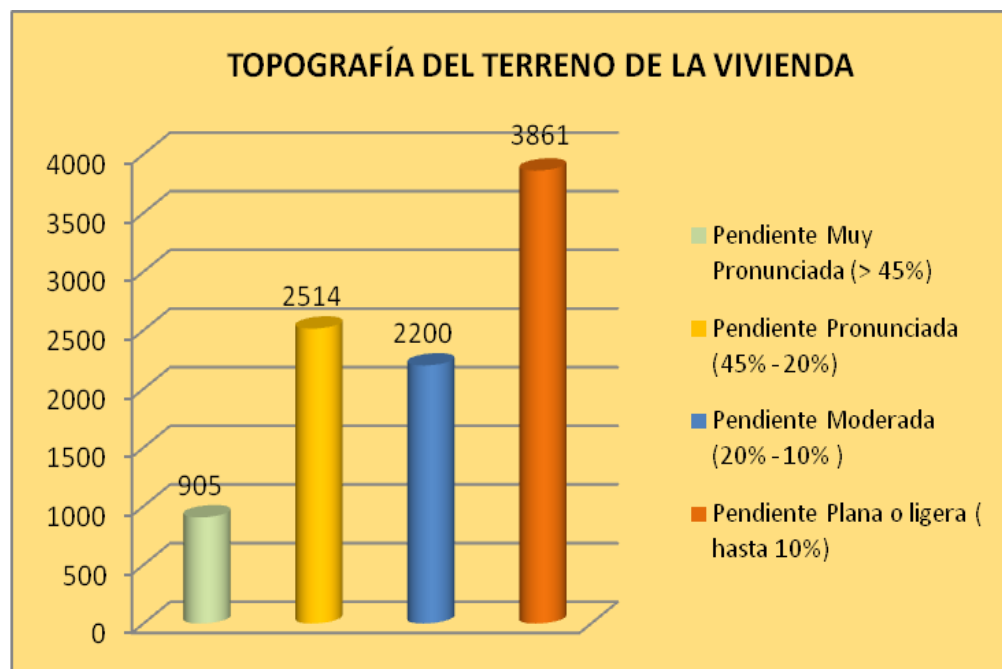
- Se hallaron **905** viviendas sobre **Pendiente Muy Pronunciada** (Mayor a 45% de pendiente)
- Se hallaron **2514** viviendas sobre **Pendiente Pronunciada** (Entre 45% a 20% de pendiente)
- Se hallaron **2200** viviendas sobre **Pendiente Moderada** (Entre 20% a 10% de pendiente)
- Se hallaron **3861** viviendas sobre **Pendiente Plana o ligera** (Hasta 10% de pendiente)

El 41% (3861) de viviendas verificadas, se encuentran en terrenos planos o con pendiente ligera, por lo cual la vulnerabilidad por este indicador es baja.

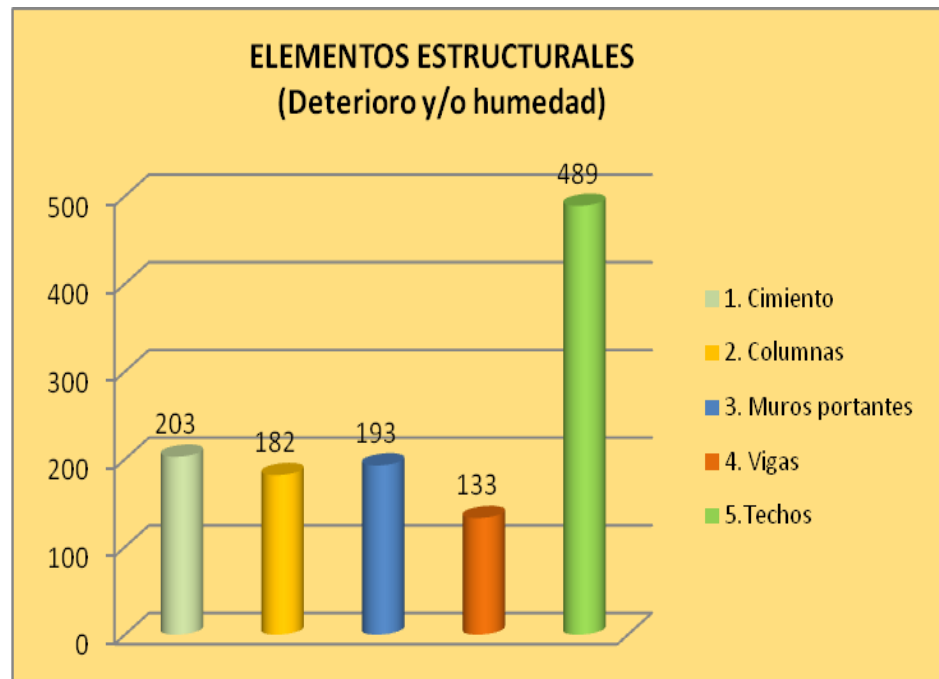
Existen 383 viviendas verificadas donde los elementos estructurales presentan deterioro y/o humedad, lo que representa el 4% del total. Siendo la suma de los elementos observados 1200.

- Se observó que 203 viviendas presentan humedad o deterioro en el cimiento.
- Se observó que 182 viviendas presentan humedad o deterioro en las columnas.
- Se observó 193 viviendas presentan humedad o deterioro en los muros portantes.
- Se observó 133 viviendas presentan humedad o deterioro en las vigas.

- Se observó 489 viviendas presentan humedad o deterioro en los techos.

Del total de viviendas verificadas, la mayor incidencia de casos se centra en el deterioro y/o humedad de techos, con un 41%, vulnerabilidad que se incrementaría en el caso de las viviendas que además tienen la cimentación, las columnas y muros en el mismo estado de afectación, haciéndolas menos resistentes ante la presencia de un sismo.
