**INSTITUTO NACIONAL DE DEFENSA CIVIL**  
DIRECCION NACIONAL DE PREVENCIÓN  
UNIDAD DE ESTUDIOS Y EVALUACION DE RIESGOS

**ESTUDIO PARA DETERMINAR EL NIVEL DE  
VULNERABILIDAD FÍSICA ANTE LA PROBABLE  
OCURRENCIA DE UN GRAN SISMO DE GRAN  
MAGNITUD: DISTRITO DE LA VICTORIA**

**ESTUDIO TÉCNICO N° 9**

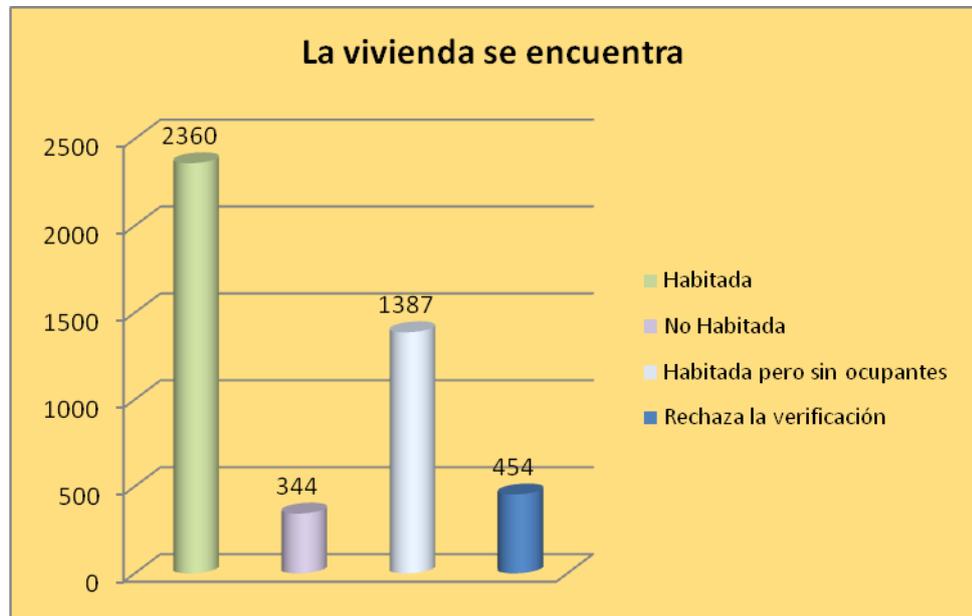
La verificación de esta información nos permite deducir que un 52%, de las viviendas estaba habitado, ya que respondieron positivamente a la solicitud de análisis de sus hogares, lo que hace suponer que están mejor preparados para responder ante un sismo.

Mientras que en un 8% de viviendas no se efectuó la verificación, debido a que no se encontró habitantes al interior de las mismas; un 31% de viviendas estaba habitado pero sin ocupantes, y un 10% rechazó la verificación por lo cual no se analizó su vulnerabilidad y sus ocupantes estarían menos preparados para actuar adecuadamente ante un sismo.

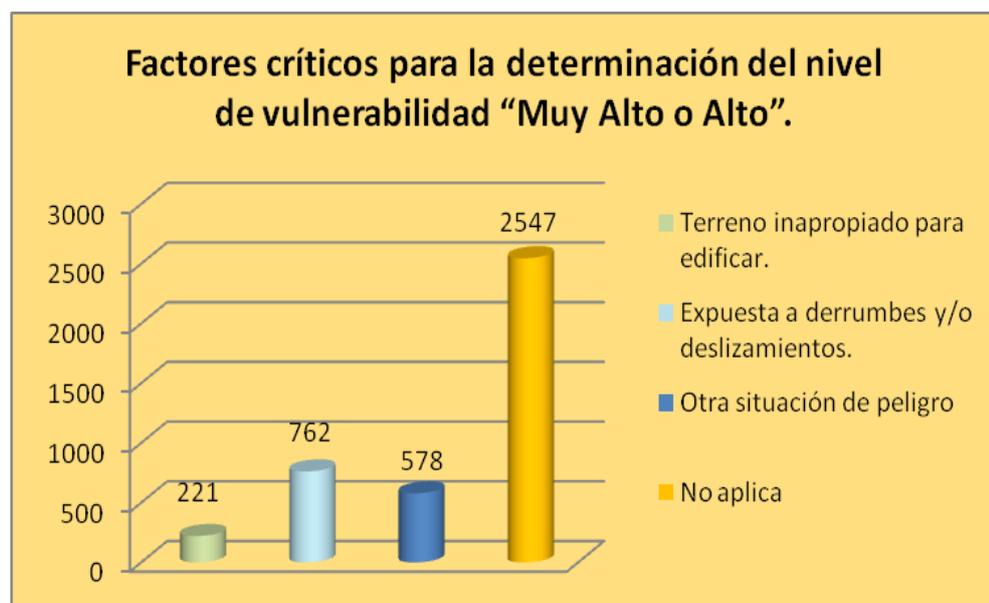
- Existen 221 viviendas que se encuentran en un terreno inapropiado para edificar.
- Existen 762 viviendas que se encuentran en una ubicación expuesta a derrumbes y/o deslizamientos.
- Existen 578 viviendas que se encuentra en otra situación.
- Existen 2,547 viviendas que no presentan factores críticos para la determinación del nivel de vulnerabilidad.

Este cuadro nos indica que 1,561 viviendas que han sido verificadas tienen muy alta o alta vulnerabilidad, por estar asentadas en terrenos inapropiados, estar expuestos a derrumbes y deslizamientos u otro peligro.

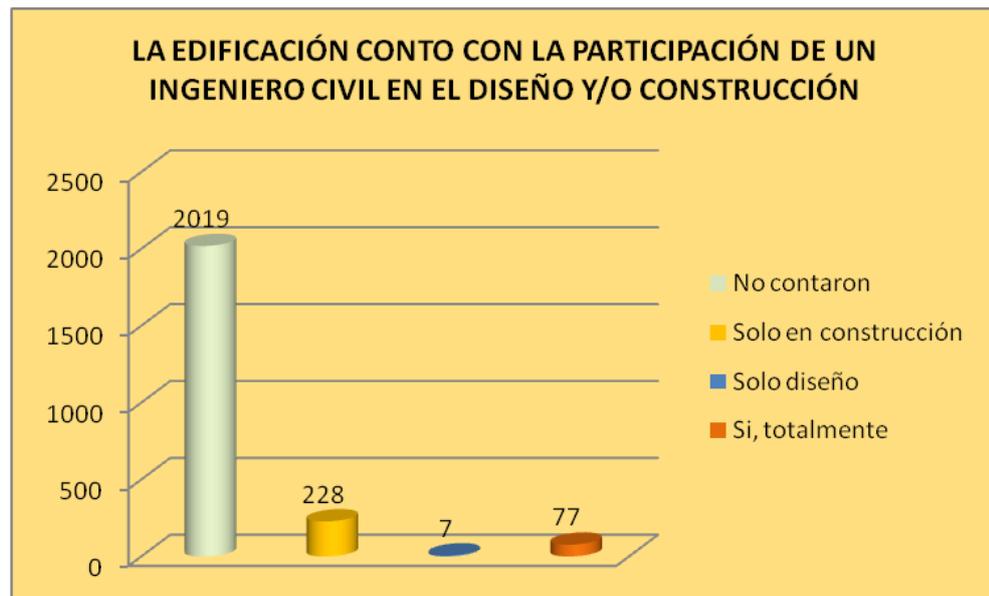
- En **2019** viviendas **No** contaron con la participación de un Ingeniero Civil.
- En **228** viviendas contaron con la participación de un Ingeniero Civil sólo en la construcción,
- En **7** viviendas **Sólo** contaron con la participación de un Ingeniero Civil, en la parte de diseño.
- En **77** viviendas **Si** se contó totalmente con la participación de un Ingeniero Civil.

La información anterior nos indica que un 87% (2019 viviendas) de las edificaciones que han sido verificadas, ha sido construido informalmente o con el apoyo de obreros de construcción, y sin el asesoramiento técnico de profesionales.

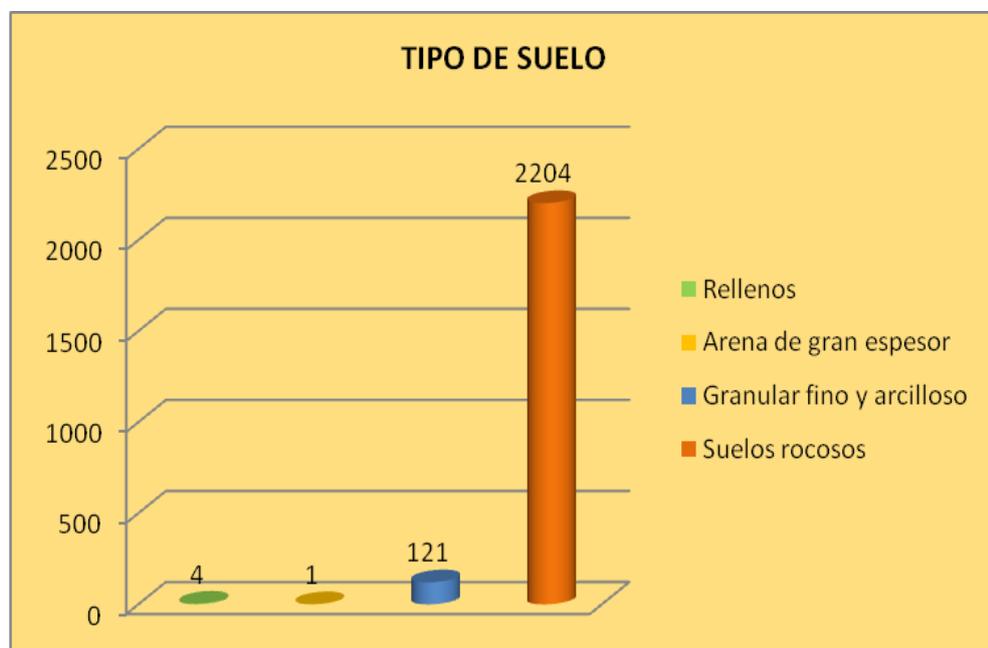
- Se verificaron **4** viviendas construidas en **Rellenos**.
- **1** vivienda construida sobre **Arena de gran espesor**.
- **121** viviendas construidas sobre suelos **Granular fino y arcilloso**.
- **2204** viviendas construidas sobre **Suelos rocosos**.

Un 95% (2204) de las viviendas que fueron verificadas en el distrito de La Victoria, están asentadas sobre terreno de fundación de buena capacidad portante (roca).
