**ESTUDIO PARA DETERMINAR EL
NIVEL DE VULNERABILIDAD FÍSICA
ANTE LA PROBABLE OCURRENCIA
DE UN SISMO DE GRAN MAGNITUD**

INSTITUTO NACIONAL DE DEFENSA CIVIL
DIRECCION NACIONAL DE PREVENCIÓN
UNIDAD DE ESTUDIOS Y EVALUACION DE RIESGOS

**ESTUDIO PARA DETERMINAR EL NIVEL DE
VULNERABILIDAD FÍSICA ANTE LA PROBABLE
OCURRENCIA DE UN GRAN SISMO DE GRAN
MAGNITUD: DISTRITO DE CERCA DO DE LIMA**

ESTUDIO TÉCNICO N° 10

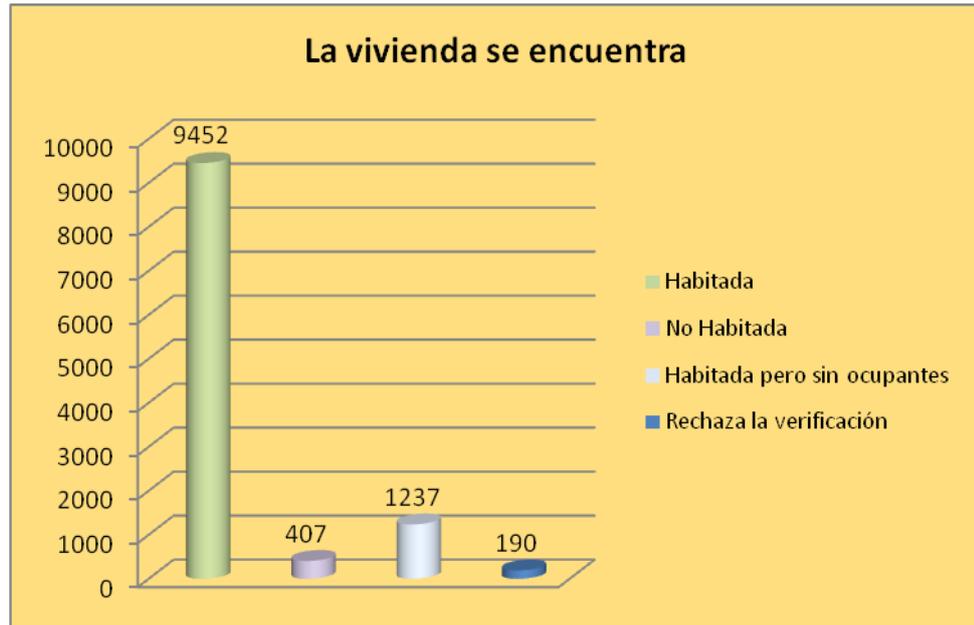
- Habitadas **9452** viviendas.
- No Habitada **407** viviendas.
- Habitada pero sin ocupantes **1237**viviendas.
- Rechaza la verificación **190** viviendas.

La verificación de esta información nos permite deducir que un 84%, de las viviendas estaba habitado, ya que respondieron positivamente a la solicitud de análisis de sus hogares, lo que hace suponer que están mejor preparados para responder ante un sismo.

Mientras que en un 4% de viviendas no se efectuó la verificación, debido a que no se encontró habitantes al interior de las mismas; un 11% de viviendas estaba habitado pero sin ocupantes, y un 2% rechazó la verificación por lo cual no se analizó su vulnerabilidad y sus ocupantes estarían menos preparados para actuar adecuadamente ante un sismo.

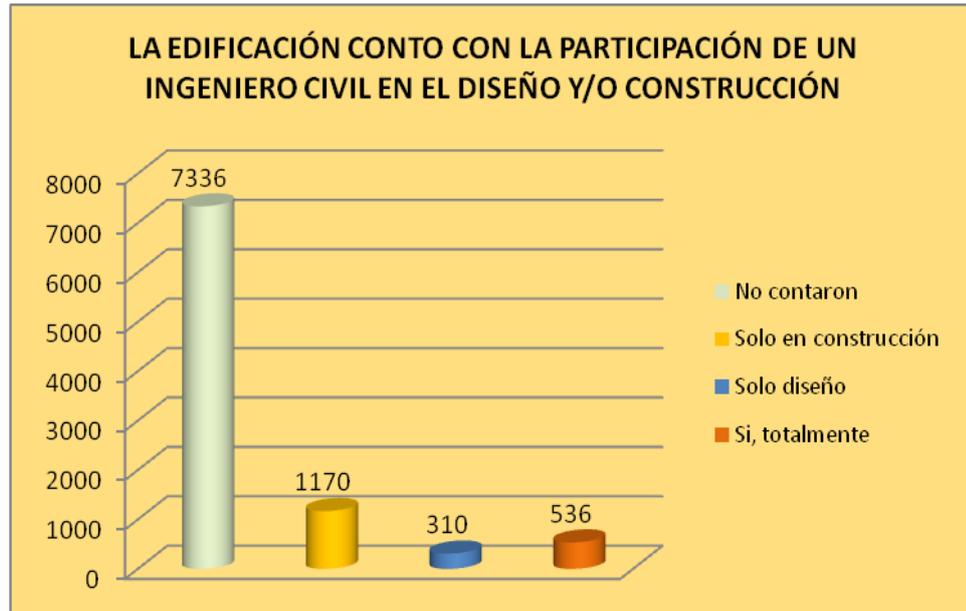
- En **7336** viviendas **No** contaron con la participación de un Ingeniero Civil.
- En **1170** viviendas contaron con la participación de un Ingeniero Civil sólo en la construcción,
- En **310** viviendas **Sólo** contaron con la participación de un Ingeniero Civil, en la parte de diseño.
- En **536** viviendas **Si** se contó totalmente con la participación de un Ingeniero Civil.

La información anterior nos indica que un 78% (7336 viviendas) de las edificaciones que han sido verificadas, ha sido construido informalmente o con el apoyo de obreros de construcción, y sin el asesoramiento técnico de profesionales.

Por lo que presentan una vulnerabilidad Alta a Muy Alta ante la ocurrencia de sismo.

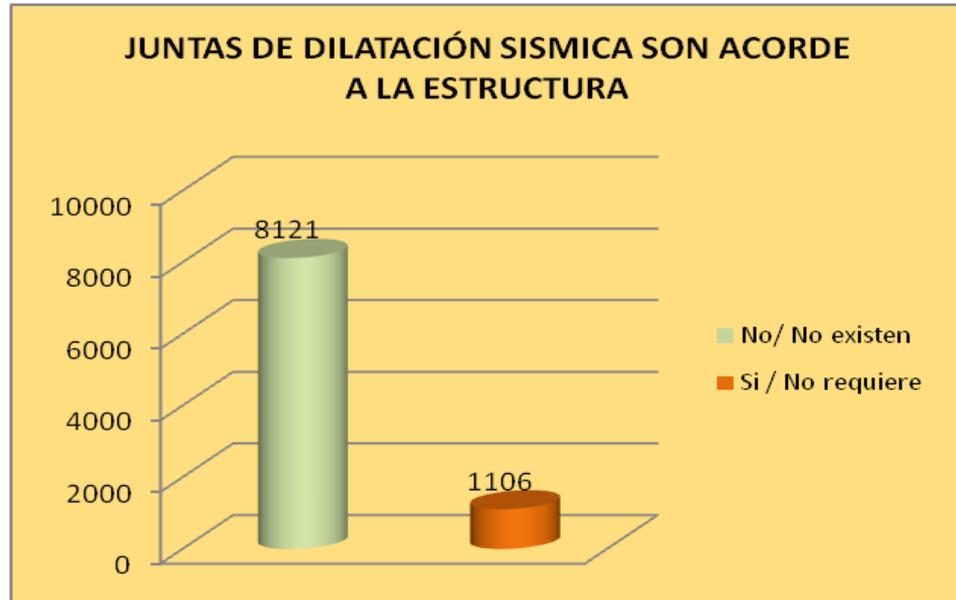
- **8121** casos de viviendas donde las juntas de dilatación sísmicas **No** son acorde o **No** existen en la estructura.
- **1106** casos de viviendas donde las juntas de dilatación sísmicas **Sí** existen o **No** lo requiere

Las viviendas verificadas construidas con materiales precarios (adobe, quincha, madera, y otros) en un 88% no han considerado las juntas de dilatación sísmica. Muy probablemente se ha tomado este criterio que no es representativo para viviendas construidas con estos tipos de material.

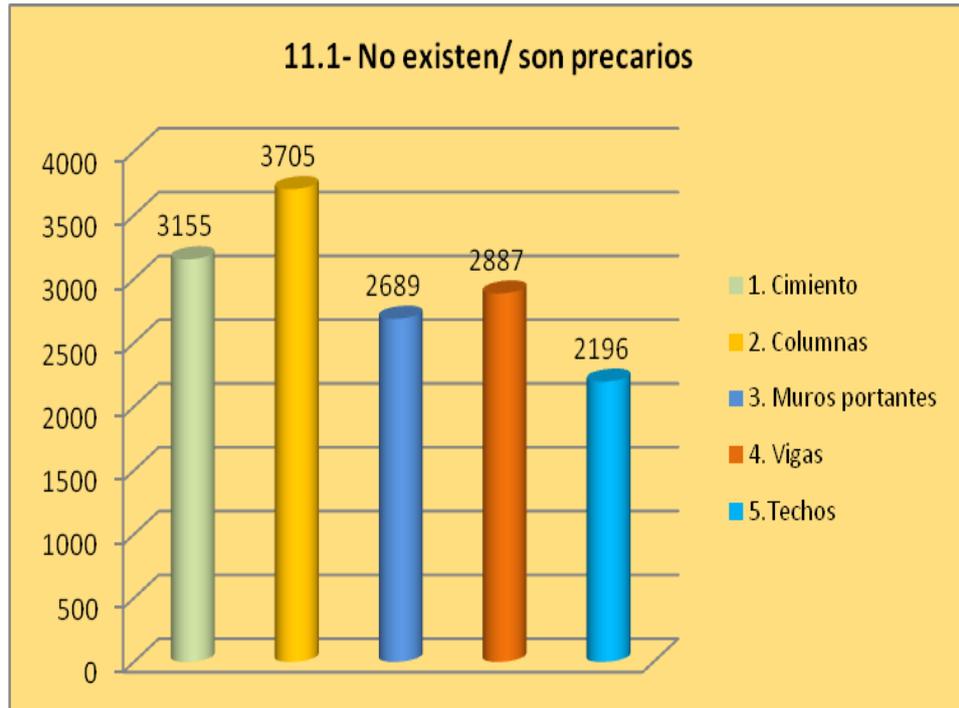
- Se observó que 3155 viviendas no tienen o su cimentación es precaria.
- Se observó que 3705 viviendas con deficiencias en las columnas.
- Se observó que 2689 viviendas con deficiencias en los muros portantes.
- Se observó que 2887 viviendas con deficiencias en las vigas.
- Se observó que 2196 viviendas con deficiencias en los techos.

De estas cinco alternativas, las que se enmarcan en el primer párrafo presentan un mayor grado de vulnerabilidad ante un sismo, por carecer o ser precaria su cimentación.

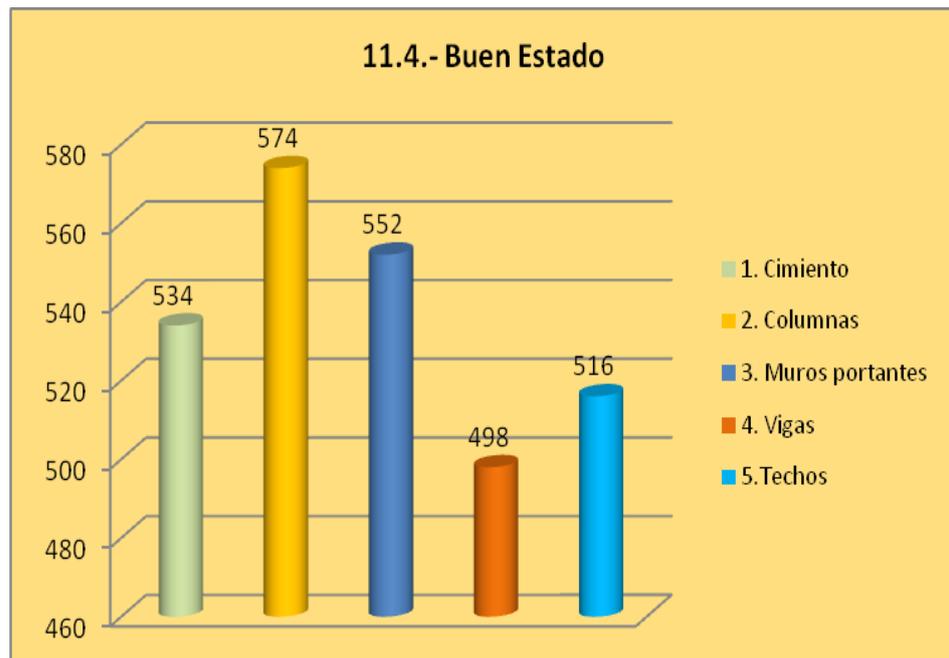
Existen 588 viviendas verificadas donde los elementos estructurales presentan buen estado, lo que representa el 6%. Siendo la suma de los elementos observados 2158

- Se observó que 534 vivienda presentan buen estado de los cimiento.

- Se observó que 574 viviendas presentan buen estado de las columnas.
- Se observó que 552 viviendas presentan buen estado de los muros portantes.
- Se observó que 498 viviendas presentan buen estado de las vigas.
- Se observó que 516 viviendas presentan buen estado de los techos.

Del total de viviendas verificadas, un bajo porcentaje presentan sus elementos estructurales en buen estado, indicando una vulnerabilidad baja ante la ocurrencia de un sismo.
