INSTITUTO NACIONAL DE DEFENSA CIVIL
DIRECCION NACIONAL DE PREVENCIÓN
UNIDAD DE ESTUDIOS Y EVALUACION DE RIESGOS

**ESTUDIO PARA DETERMINAR EL NIVEL DE
VULNERABILIDAD FÍSICA ANTE LA PROBABLE
OCURRENCIA DE UN GRAN SISMO DE GRAN
MAGNITUD: DISTRITO DEL RIMAC**

ESTUDIO TÉCNICO N° 16

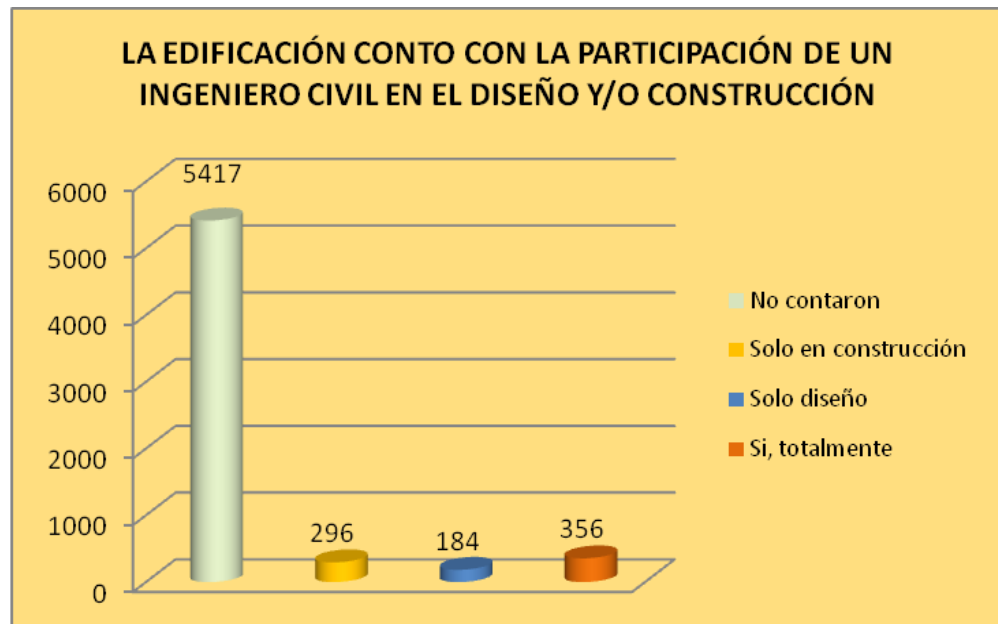
- En **5417** viviendas **No** contaron con la participación de un Ingeniero Civil.
- En **296** viviendas contaron con la participación de un Ingeniero Civil sólo en la construcción,
- En **184** viviendas **Sólo** contaron con la participación de un Ingeniero Civil, en la parte de diseño.
- En **356** viviendas **Si** se contó totalmente con la participación de un Ingeniero Civil.

La información anterior nos indica que un 87% (5417 viviendas) de las edificaciones que han sido verificadas, ha sido construido informalmente o con el apoyo de obreros de construcción, y sin el asesoramiento técnico de profesionales.

Por lo que presentan una vulnerabilidad Alta a Muy Alta ante la ocurrencia de sismo.
