INSTITUTO NACIONAL DE DEFENSA CIVIL
DIRECCION NACIONAL DE PREVENCIÓN
UNIDAD DE ESTUDIOS Y EVALUACION DE RIESGOS

**ESTUDIO PARA DETERMINAR EL NIVEL DE
VULNERABILIDAD FÍSICA ANTE LA PROBABLE
OCURRENCIA DE UN GRAN SISMO DE GRAN
MAGNITUD: DISTRITO DE SAN JUAN DE
LURIGANCHO**

ESTUDIO TÉCNICO N° 17

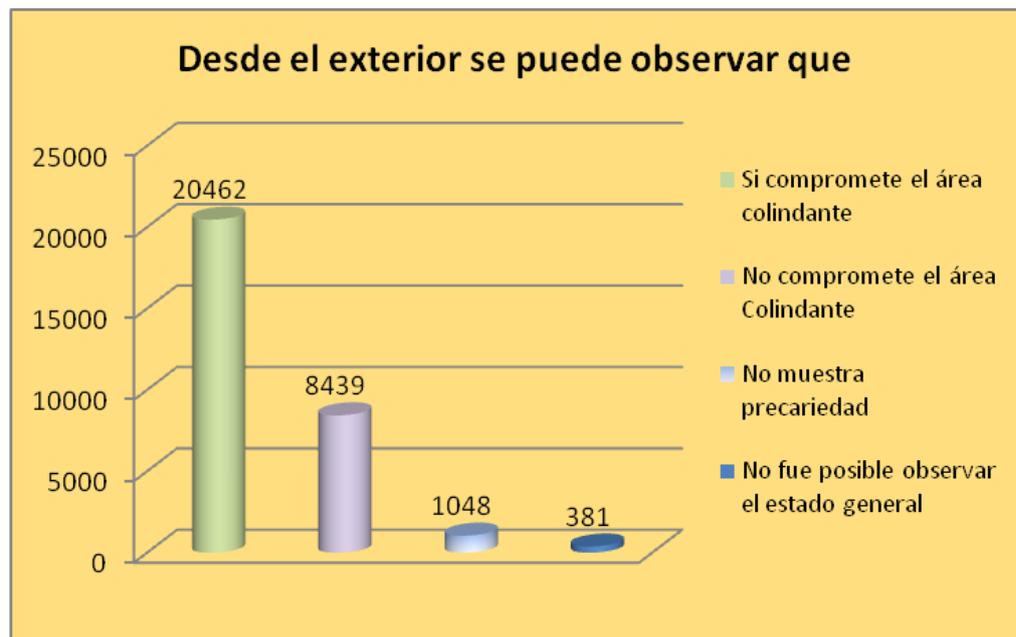
- Ante colapso, **20462** viviendas **Sí comprometerían el área colindante.**
- Existen **8439** viviendas que ante un colapso **No comprometerían el área Colindante.**
- Existe **1048** viviendas que **No muestran precariedad.**
- Existen **381** viviendas que **No fue posible** observar su estado general.

Esta información nos indica que de producirse un evento como un sismo, probablemente las rutas de evacuación sean bloqueadas por el colapso de las viviendas. Por lo cual la población residente no tiene oportunidad de salir a tiempo de las zonas en alto riesgo hacia sectores seguros que se deben identificar con anterioridad.

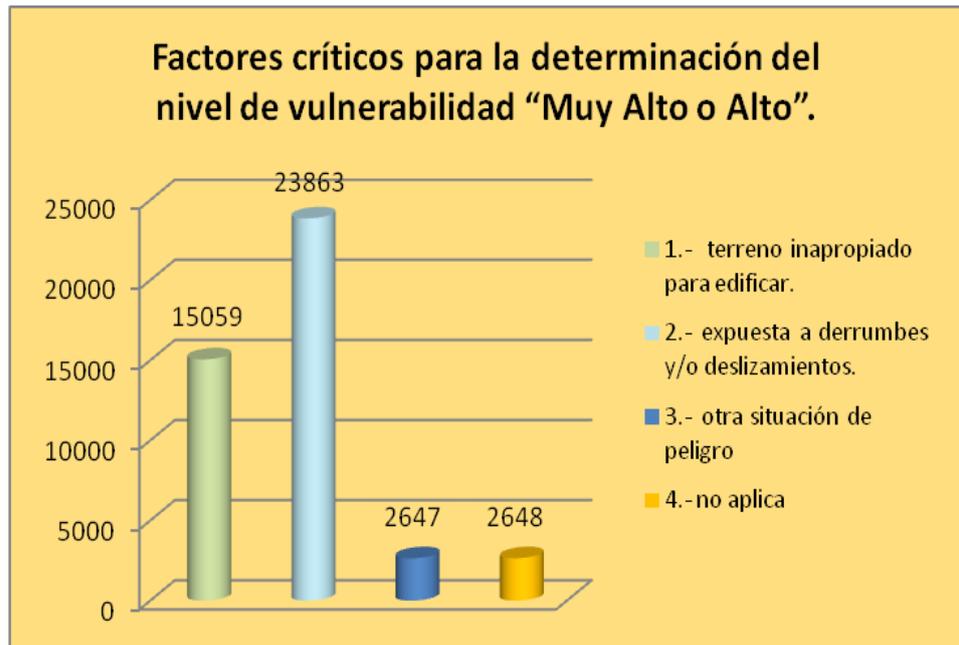
- Existen 15059 viviendas que se encuentran en un terreno inapropiado para edificar.
- Existen 23863 viviendas que se encuentran en una ubicación expuesta a derrumbes y/o deslizamientos.
- Existen 2647 viviendas que se encuentra en otra situación.
- Existen 2648 viviendas que no presentan factores críticos para la determinación del nivel de vulnerabilidad.

Este cuadro nos indica que 41569 viviendas que han sido verificadas tienen muy alta o alta vulnerabilidad, por estar asentadas en terrenos inapropiados, estar expuestos a derrumbes y deslizamientos u otro peligro.

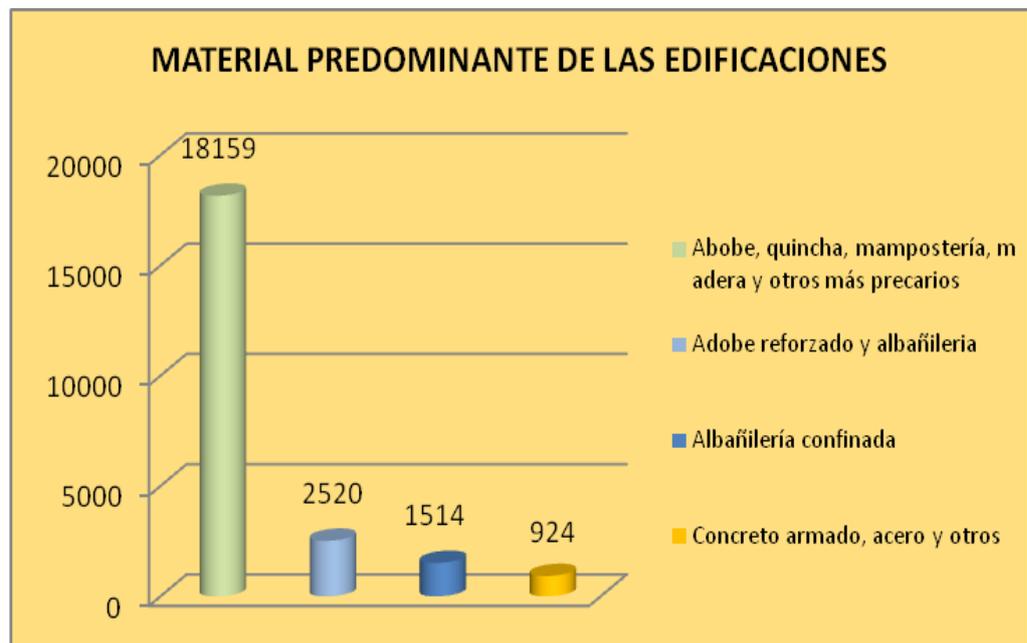
- Adobe
- Quincha
- Mampostería
- Madera
- Otros

Como se muestra en el gráfico, del total de edificaciones verificadas, se han determinado que 18159 viviendas presentan materiales de adobe, quincha, mampostería, madera y otros, predominando las viviendas de adobe, lo cual nos indica que ante la ocurrencia de un sismo, éstas son altamente probables a colapsar.

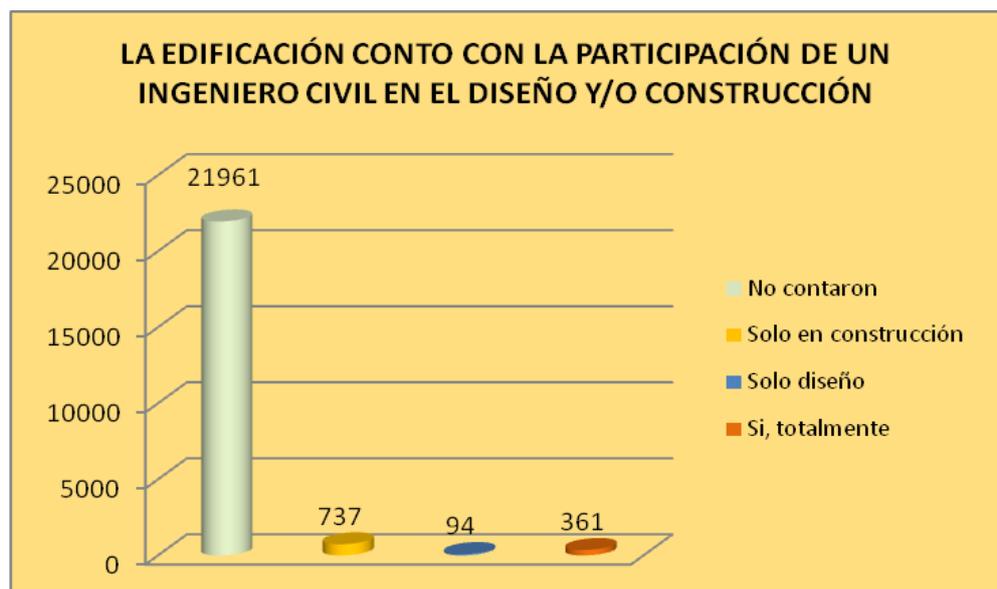
- En **21961** viviendas **No** contaron con la participación de un Ing. Civil.
- En **737** viviendas contaron con la participación de un Ing. Civil **Sólo en la construcción,**
- En **94** viviendas **Sólo** contaron con la participación de un Ing. Civil, en la parte de diseño.
- En **361** viviendas **Si** se contó **totalmente** con la participación de un Ing. Civil.

La información anterior nos indica que un 95 % (21961 viviendas) de las edificaciones que han sido verificadas, ha sido construido informalmente o con el apoyo de obreros de construcción, y sin el asesoramiento técnico de profesionales. Por lo que presentan una vulnerabilidad Alta a Muy Alta ante la ocurrencia de sismo.

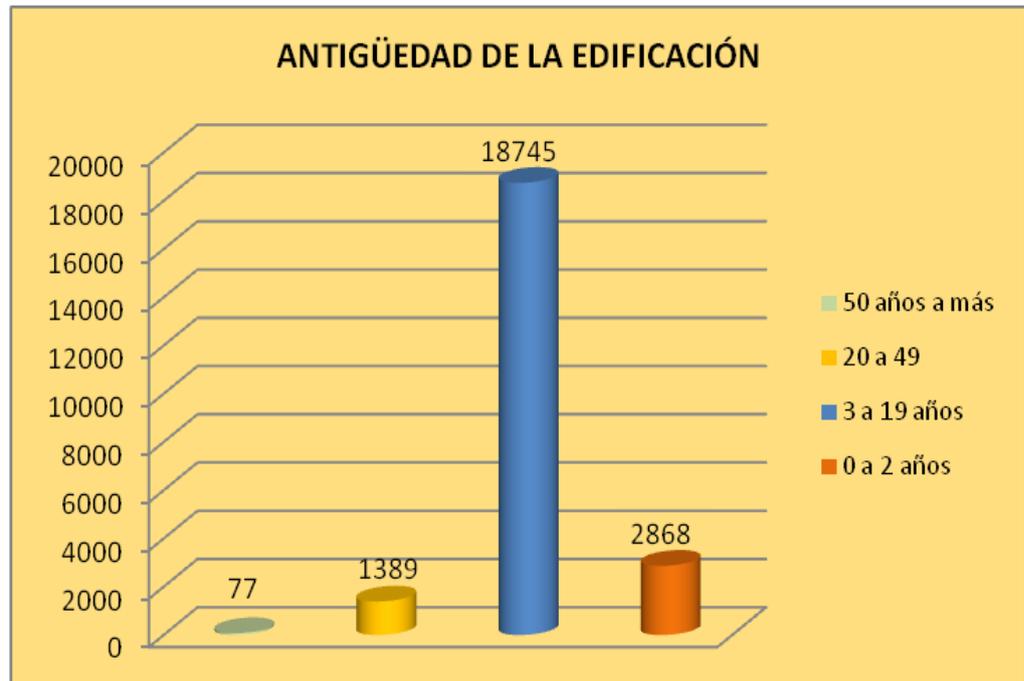
- De **50 años a más**, existen 77 viviendas con antigüedad de la edificación.
- De **20 a 49 años**, existen 1389 viviendas con antigüedad de la edificación.
- De **3 a 19 años**, existen 18745 viviendas con antigüedad de la edificación
- De **0 a 2 años**, existen 2868 viviendas con antigüedad de la edificación.

El 81. % de las viviendas que han sido verificadas en el distrito de San Juan de Lurigancho tienen una antigüedad entre 3 y 19 años, por lo que se considera que tienen vulnerabilidad moderada ante la ocurrencia de un evento sísmico.

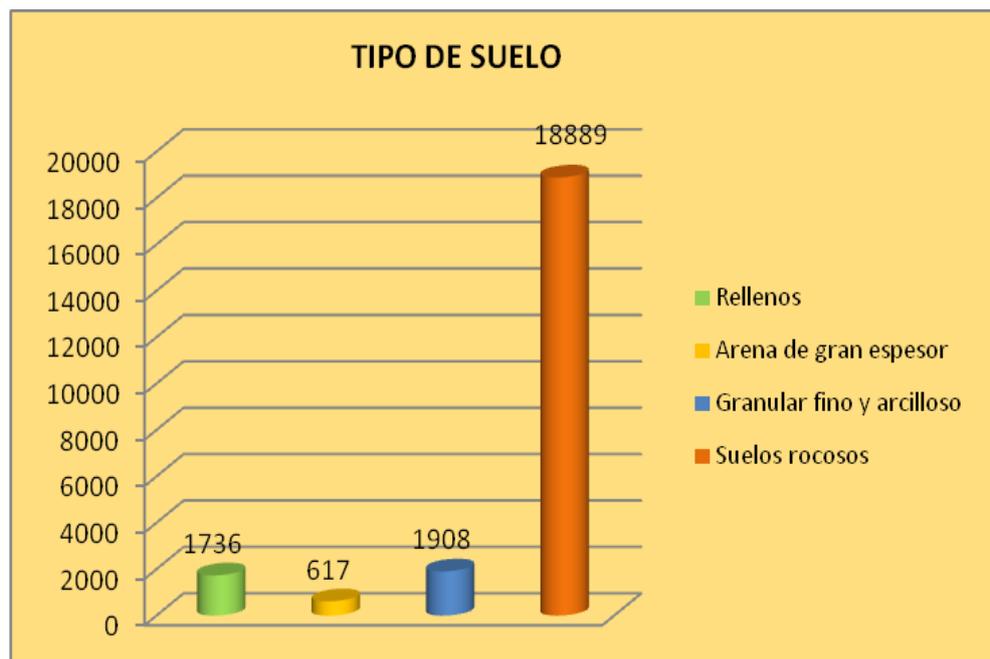
- Se verificaron **1736** viviendas construidas en **Rellenos**.
- **617** vivienda construida sobre **Arena de gran espesor**.
- **1908** viviendas construidas sobre suelos **Granular fino y arcilloso**.
- **18889** viviendas construidas sobre **Suelos rocosos**.

Un 82% (18889) de las viviendas que han sido verificadas, están asentadas sobre terreno de fundación de buena capacidad portante (roca).

Las viviendas construidas en suelos de alta capacidad portante que superen los 4 Kg/cm² de carga de trabajo se encuentran con mayor posibilidad de asimilar los sismos, que aquellas que han sido edificadas en un terreno de relleno o estratos arenosos de gran espesor.

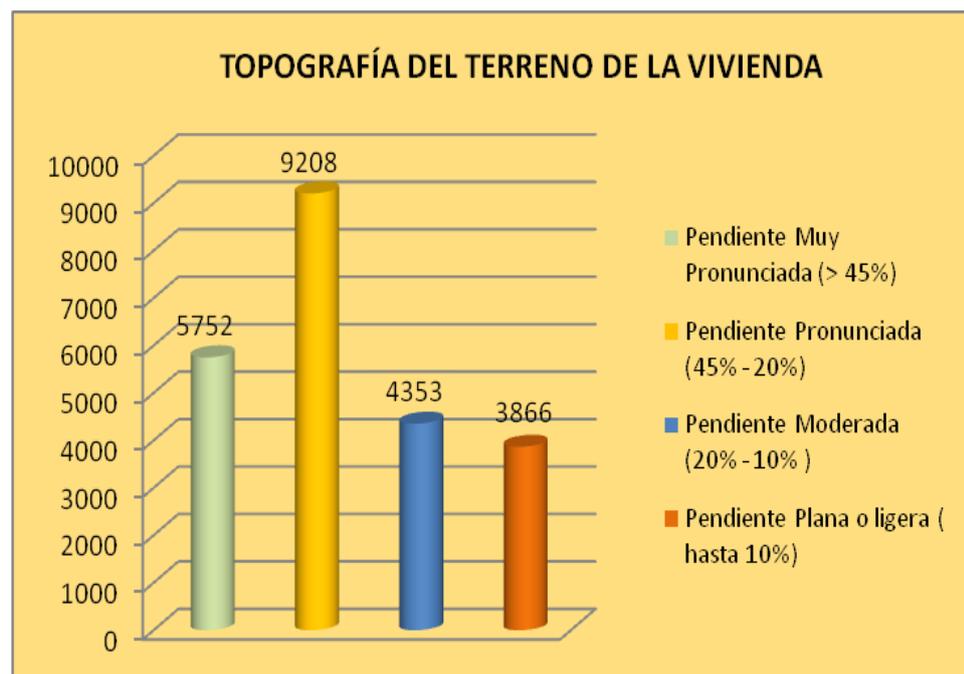
- Se hallaron 5752 viviendas sobre **Pendiente Muy Pronunciada** (Mayor a 45% de pendiente)
- Se hallaron 9208 viviendas sobre **Pendiente Pronunciada** (Entre 45% a 20% de pendiente)
- Se hallaron 4353 viviendas sobre **Pendiente Moderada** (Entre 20% a 10% de pendiente)
- Se hallaron 3866 viviendas sobre **Pendiente Plana o ligera** (Hasta 10% de pendiente)

El 64.5% (14960) de viviendas verificadas, se encuentran en terrenos con pendiente pronunciada a muy pronunciada, lo cual la vulnerabilidad por este indicador es de alta a muy alta

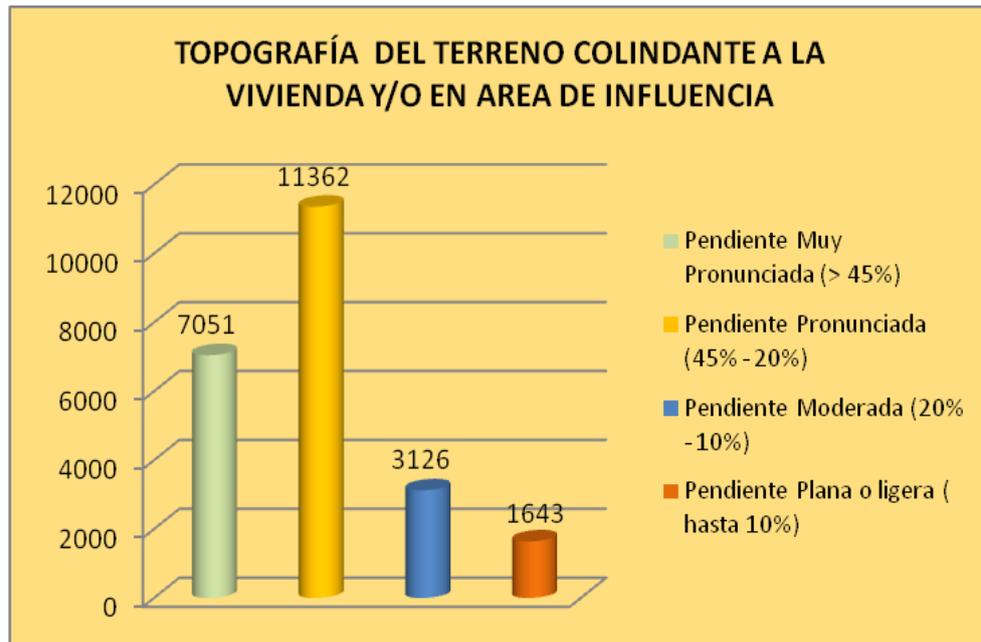
Las viviendas colindantes construidas en el nivel superior de laderas o terrenos con fuertes pendientes, pueden producir un empuje lateral sobre la vivienda ubicada en el nivel inferior. Con ello, se incrementa la acción de las ondas sísmicas, haciéndolas más vulnerables, lo que no sucede en las viviendas asentadas en terrenos planos donde el empuje lateral es nulo o casi nulo.

- Para el caso de Pendiente Muy Pronunciada (Mayor a 45% de pendiente), se verificaron 7051 viviendas con este tipo de topografía.
- Con Pendiente Pronunciada (45% a 20% de pendiente), se verificaron 11362 viviendas con este tipo de topografía.
- Con Pendiente Moderada (Entre 20% a 10% de pendiente), se verificaron 3126 viviendas.
- Con Pendiente Plana o ligera (Hasta 10 % de pendiente), se verificaron 1643 viviendas.

Este indicador nos muestra que para el 79.4% de las viviendas verificadas se presentan problemas en los terrenos colindantes, por estar asentados en terrenos con pendiente pronunciada a muy pronunciada. Por lo cual, la vulnerabilidad por este indicador es alta a muy alta.

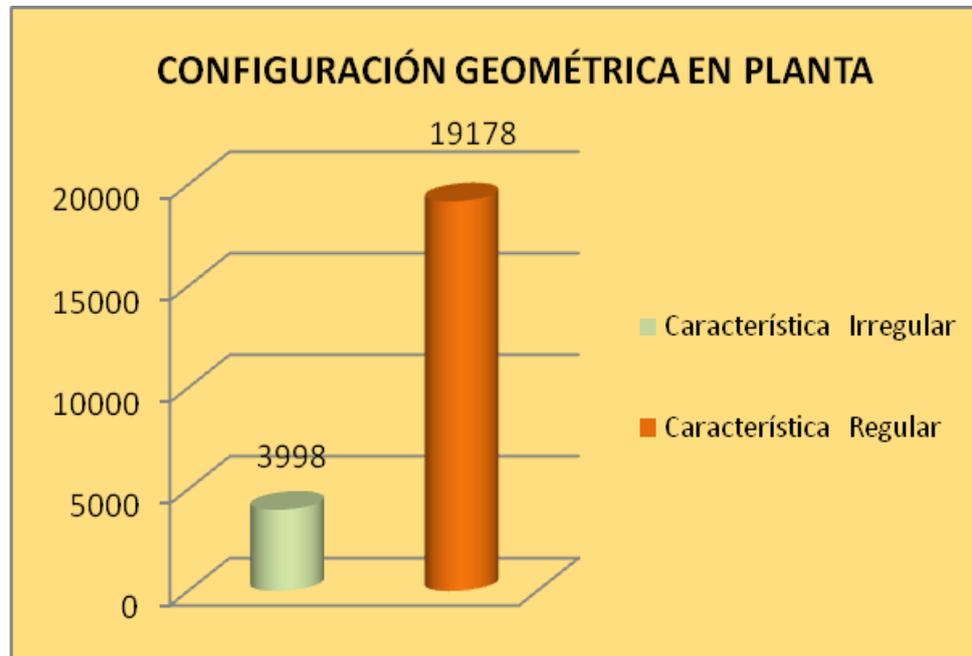
- **Regular;** se verificaron 19178 viviendas con esta configuración geométrica.

Para el 83% de viviendas verificadas, la configuración geométrica presente en este tipo de construcciones son **Regulares**. Obteniendo con ello estructuras más estables ante un sismo.

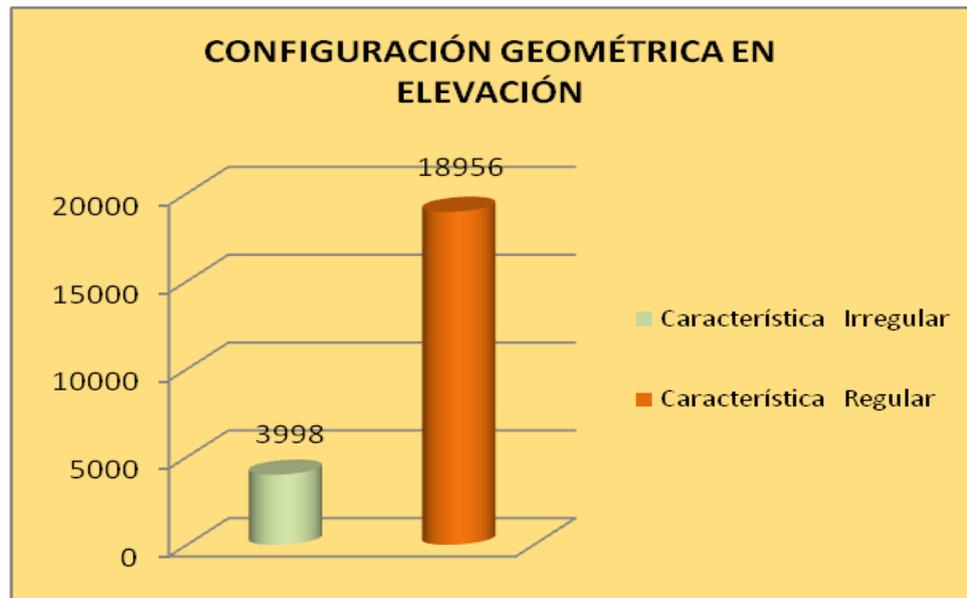
- **Irregular**, se verificaron 3998 viviendas con una configuración geométrica en elevación que es irregular.
- **Regular**, se verificaron 18956 viviendas con una configuración geométrica en elevación que es regular.

Del total de viviendas que han sido verificadas, el 83% fueron construidas con una configuración geométrica en elevación Regular, lo que indicaría que podrían tener un mejor comportamiento ante un sismo.

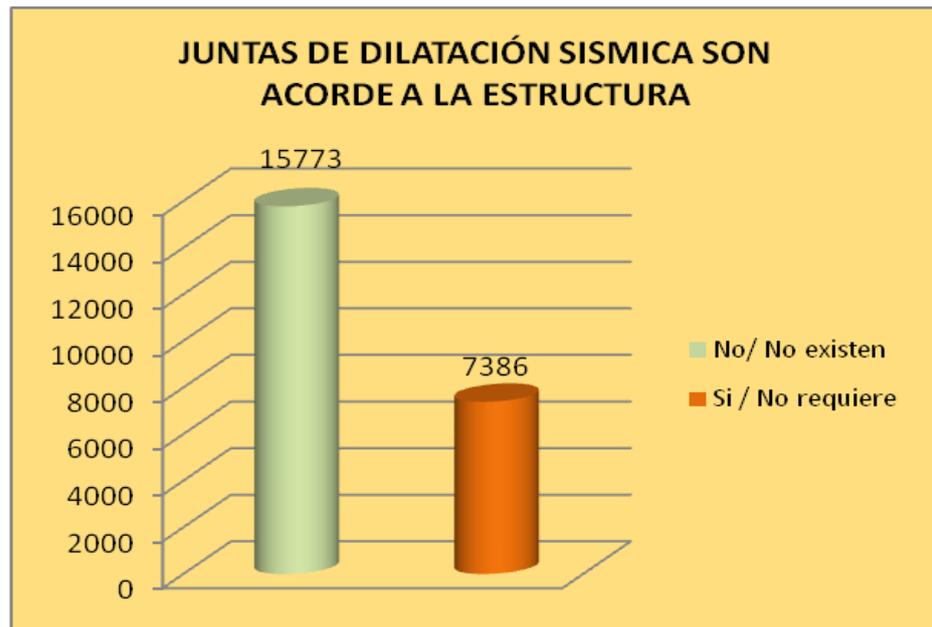
- 15773 casos de viviendas donde las juntas de dilatación sísmicas **No** son acorde o **No** existen en la estructura.
- 7386 casos de viviendas donde las juntas de dilatación sísmicas **Sí** existen o **No** lo requiere

Las viviendas verificadas construidas con materiales precarios (adobe, quincha, madera, y otros) en un 68% no han considerado las juntas de dilatación sísmica. Muy probablemente se ha tomado este criterio que no es representativo para viviendas construidas con estos tipos de material.

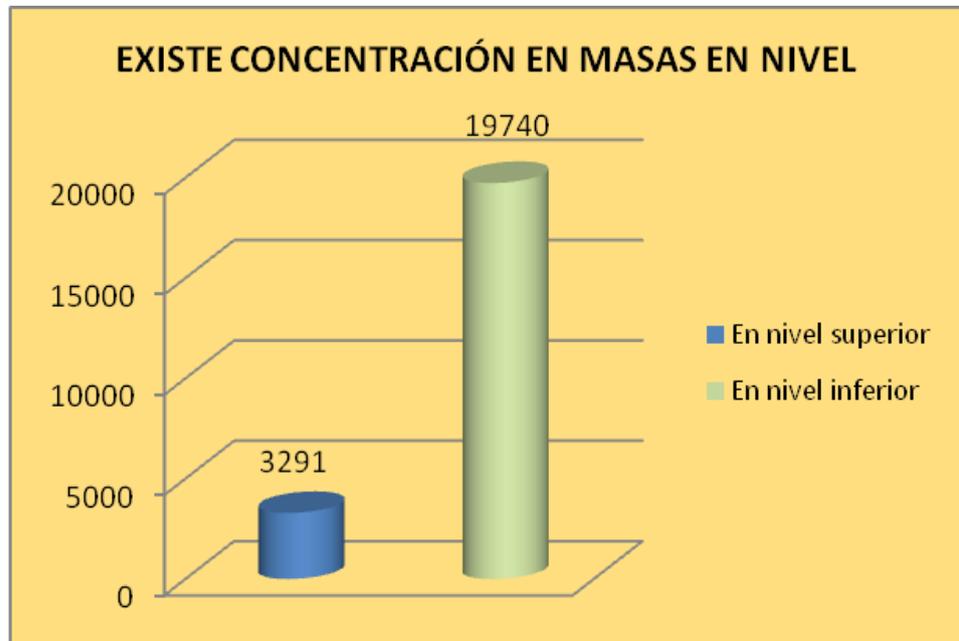
La concentración de masas en los niveles superiores de las edificaciones, ocasionarían que los efectos de las ondas sísmicas incrementen su intensidad, originando una mayor vulnerabilidad por efecto del peso que involucra la concentración de masas.

- Se verificaron 3291 viviendas con concentración en masas en nivel superior.
- Se verificaron 19740 viviendas con concentración en masas en nivel inferior o No existe.

Las altas concentraciones de masas en algún nivel de la vivienda se deben a la disposición en él de elementos pesados, tales como equipos, tanques, bodegas, archivos, etc. El problema es mayor en la medida en que dicho nivel pesado se ubica a mayor altura, debido a que las aceleraciones sísmicas de respuesta aumentan también hacia arriba, con lo cual se tiene una mayor fuerza sísmica de respuesta allí y por ende una mayor posibilidad de volcamiento.

Según los datos obtenidos producto de la verificación de viviendas, en el 14% de éstas, se presentan problemas de concentración de masas en nivel, incrementando con ello la vulnerabilidad física ante un sismo.

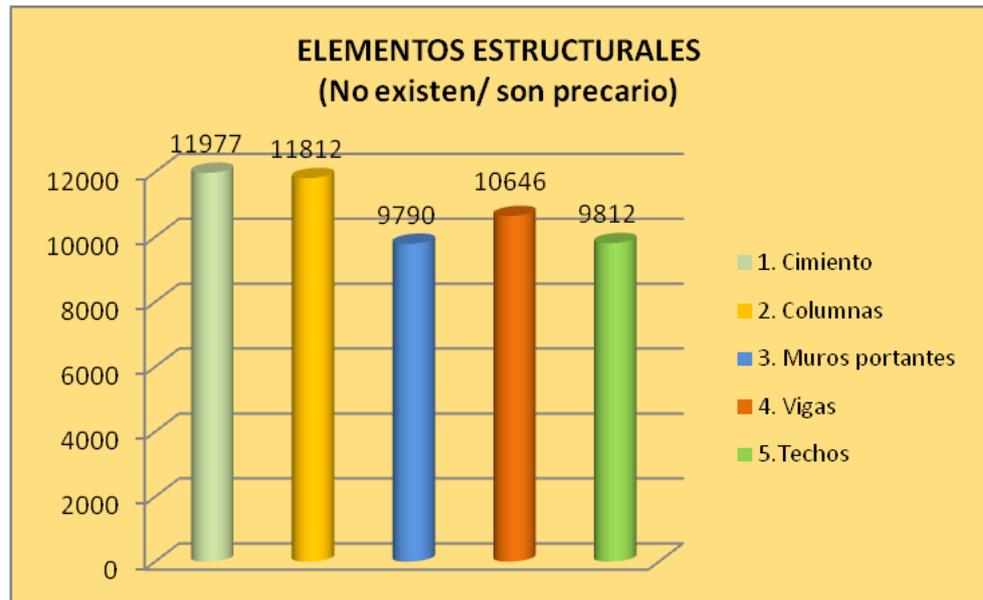
Existen 17803 viviendas verificadas en donde los elementos estructurales no existen o son precarios, lo que representa el 79%. Siendo la suma de los elementos observados 54037.

- Se observó que 11977 viviendas no tienen o su cimentación es precaria.
- Se observó que 11812 viviendas con deficiencias en las columnas.
- Se observó que 9790 viviendas con deficiencias en los muros portantes.
- Se observó que 10646 viviendas con deficiencias en las vigas.
- Se observó que 9812 viviendas con deficiencias en los techos.

De estas cinco alternativas, las que se enmarcan en el primer párrafo presentan un mayor grado de vulnerabilidad ante un sismo, por carecer o ser precaria su cimentación.

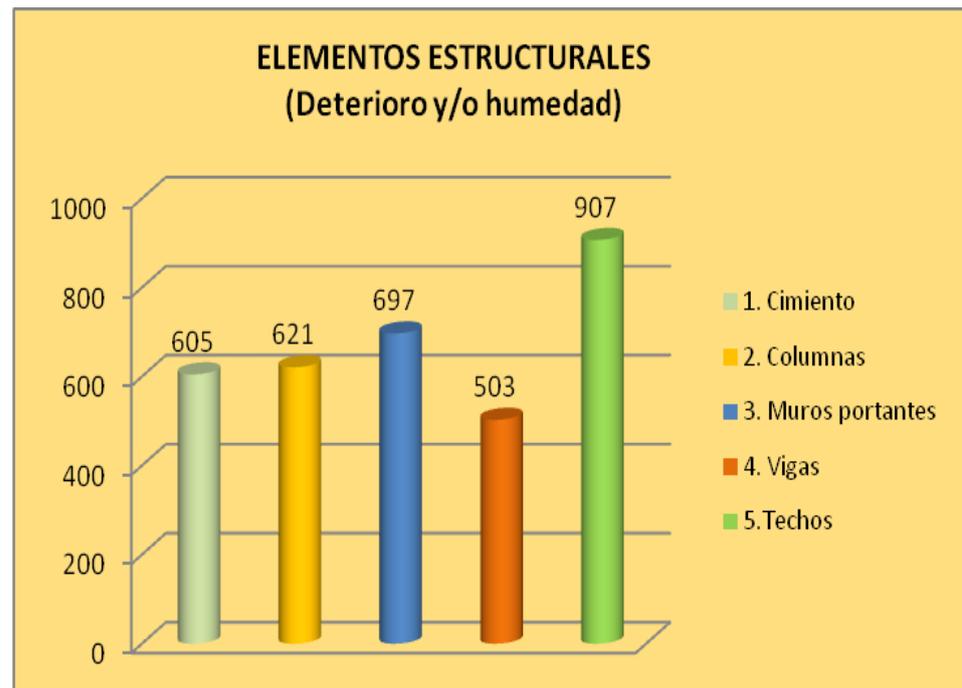
Existen 1064 viviendas verificadas donde los elementos estructurales presentan deterioro y/o humedad, lo que representa el 5%. Siendo la suma de los elementos observados 3333

- Se observó que 605 viviendas presentan humedad o deterioro en el cimiento.
- Se observó que 621 viviendas presentan humedad o deterioro en las columnas.
- Se observó 697 viviendas presentan humedad o deterioro en los muros portantes.
- Se observó 503 viviendas presentan humedad o deterioro en las vigas.
- Se observó 907 viviendas presentan humedad o deterioro en los techos.

Del total de viviendas verificadas, la mayor incidencia de casos se centra en el deterioro y/o humedad de los cimientos muros y techos, haciéndolos menos resistentes ante la presencia de un sismo.

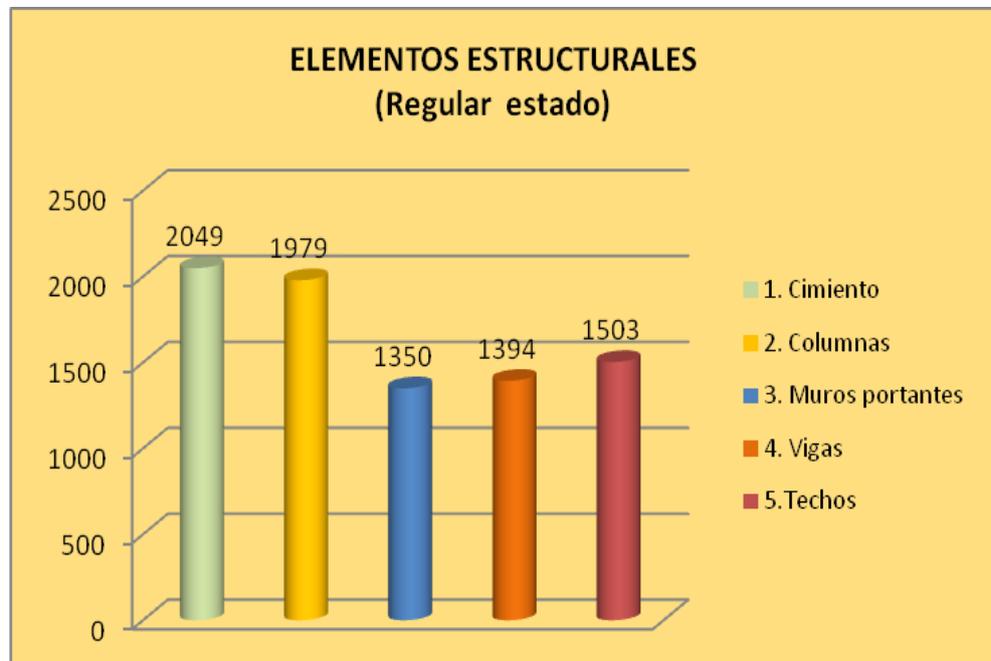
Existen 2564 viviendas verificadas en donde los elementos estructurales presentan regular estado, lo que representa el 11%. Siendo la suma de los elementos observados 8275

- Se observó que 2049 viviendas presentan regular estado en sus cimientos.
- Se observó que 1979 viviendas presentan regular estado en las columnas
- Se observó que 1350 viviendas presentan regular estado en los muros portantes.
- Se observó que 1394 viviendas presentan regular estado en las vigas.

- Se observó que 1503 viviendas presentan regular estado en los techos.

El cuadro anterior nos muestra que muy poca cantidad de viviendas precarias tendrían una menor vulnerabilidad, debido al regular estado de conservación de sus componentes

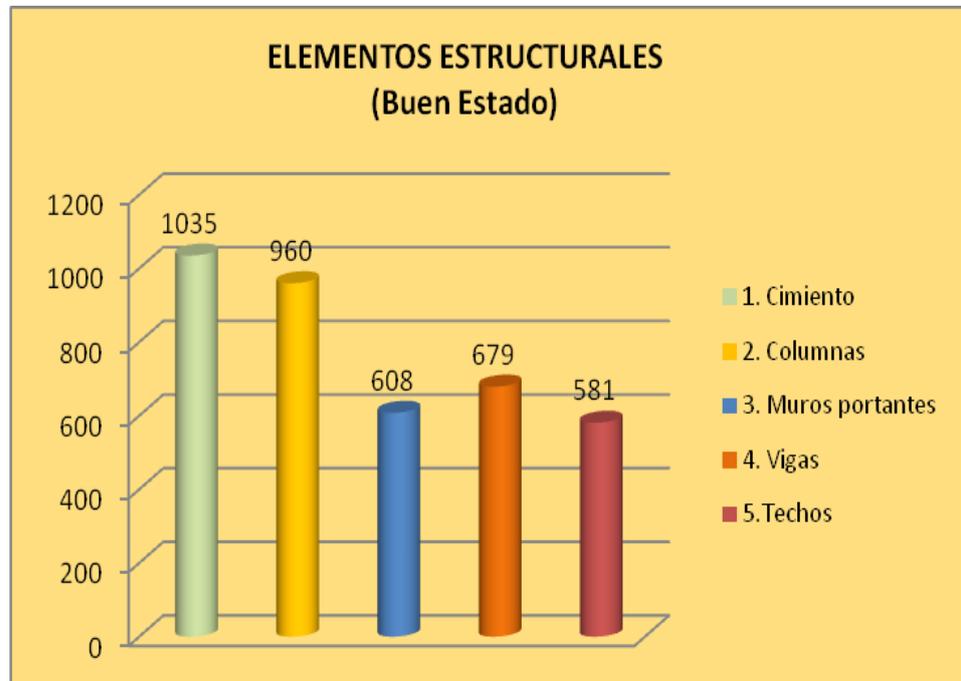
Existen 1168 viviendas verificadas en donde los elementos estructurales presentan buen estado, lo que representa el 5%. Siendo la suma de los elementos observados 3863

- Se observó que 1035 vivienda presentan buen estado de los cimiento.
- Se observó que 960 viviendas presentan buen estado de las columnas.
- Se observó que 608 viviendas presentan buen estado de los muros portantes.

- Se observó que 679 viviendas presentan buen estado de las vigas.
- Se observó que 581 viviendas presentan buen estado de los techos.

Del total de viviendas verificadas, solamente un bajo porcentaje presentan sus elementos estructurales en buen estado, indicando una vulnerabilidad baja ante la ocurrencia de un sismo.

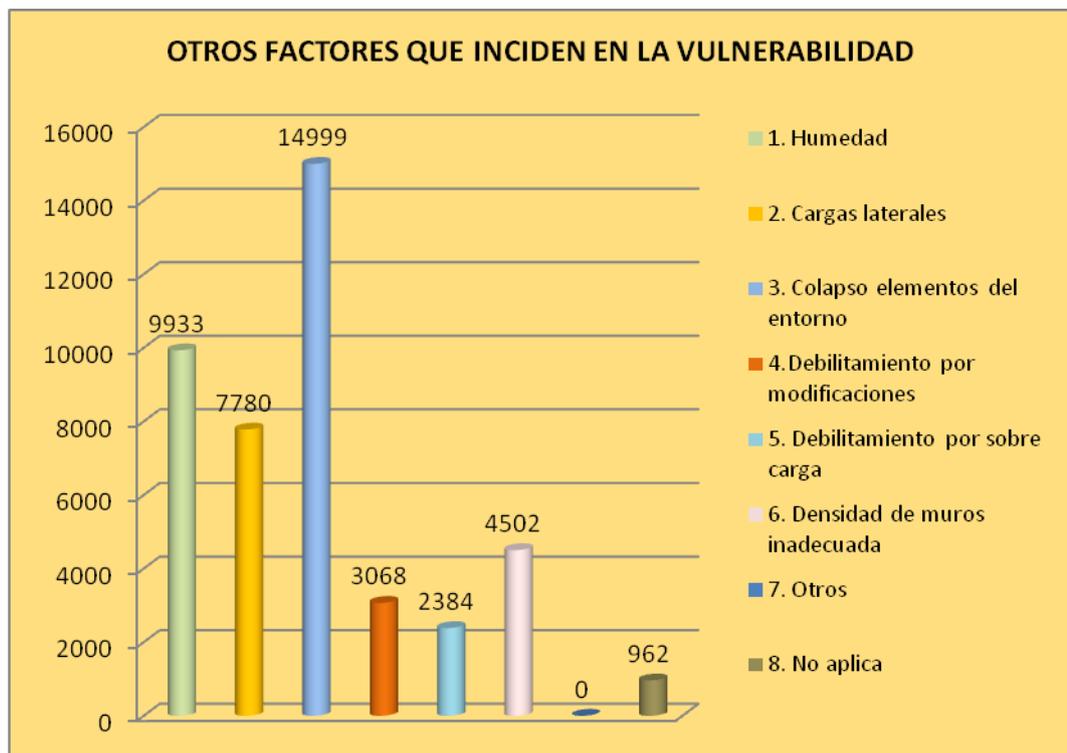
Se busca identificar otros factores que inciden directamente para tener una mayor vulnerabilidad en las viviendas. De acuerdo con la ficha de verificación se han tomado en cuenta una o más alternativas para cada vivienda, con excepción de las 962 que no aplican y que corresponden al mismo número de viviendas. Lo que representa el 4 % de las 23189 viviendas verificadas.

- Humedad; Se encuentran 9933 alternativas.

- Cargas laterales; Se encuentran 7780 alternativas.
- Colapso elementos del entorno; Se encuentran 14999 alternativas.
- Debilitamiento por modificaciones; Se encuentran 3068 alternativas.
- Debilitamiento por sobre carga; Se encuentran 2384 alternativas.
- Densidad de muros inadecuada; Se encuentran 4502 alternativas.
- Otros; 0
- No aplica; Se encuentran 962 viviendas.

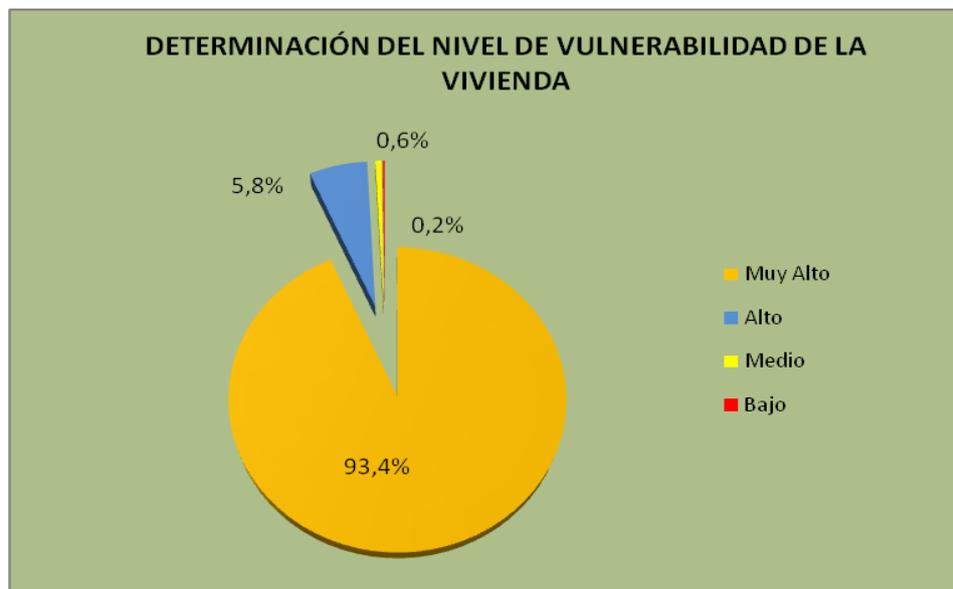
Es que de acuerdo al levantamiento de información, se determinó el nivel de vulnerabilidad de **23189** viviendas, y de acuerdo a la base de datos sistematizada se determinó que:

- Existen **21660** viviendas con **Nivel de vulnerabilidad Muy Alto**
- Existen **1338** viviendas con un **Nivel de vulnerabilidad Alto**
- Existen **145** viviendas con un **Nivel de vulnerabilidad Moderado.**
- Existen **46** viviendas con un **Nivel de vulnerabilidad Bajo.**

Haciendo un desagregado de las cantidades obtenidas, tenemos que en el 99.2% de las viviendas verificadas se halló una vulnerabilidad muy alta, y alta. Indicando la gravedad de las construcciones en el distrito y su capacidad de respuesta ante un sismo.
