INSTITUTO NACIONAL DE DEFENSA CIVIL
DIRECCION NACIONAL DE PREVENCIÓN
UNIDAD DE ESTUDIOS Y EVALUACION DE RIESGOS

**ESTUDIO PARA DETERMINAR EL NIVEL DE
VULNERABILIDAD FÍSICA ANTE LA PROBABLE
OCURRENCIA DE UN GRAN SISMO DE GRAN
MAGNITUD: DISTRITO DE SAN JUAN DE
MIRAFLORES**

ESTUDIO TÉCNICO N° 18

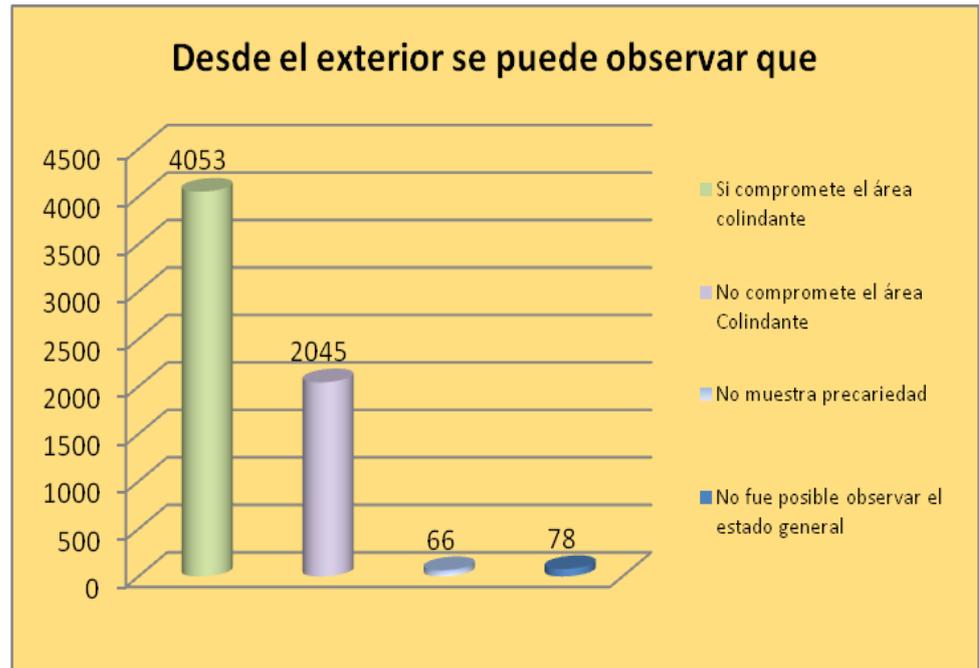
- Ante colapso, **4053** viviendas **Sí comprometerían el área colindante.**
- Existen **2045** viviendas que ante un colapso **No comprometerían el área Colindante.**
- Existen **66** viviendas que **No muestran precariedad.**
- Existen **78** viviendas que **No fue posible** observar su estado general.

Esta información nos indica que de producirse un evento como un sismo, probablemente las rutas de evacuación sean bloqueadas por el colapso de las viviendas.

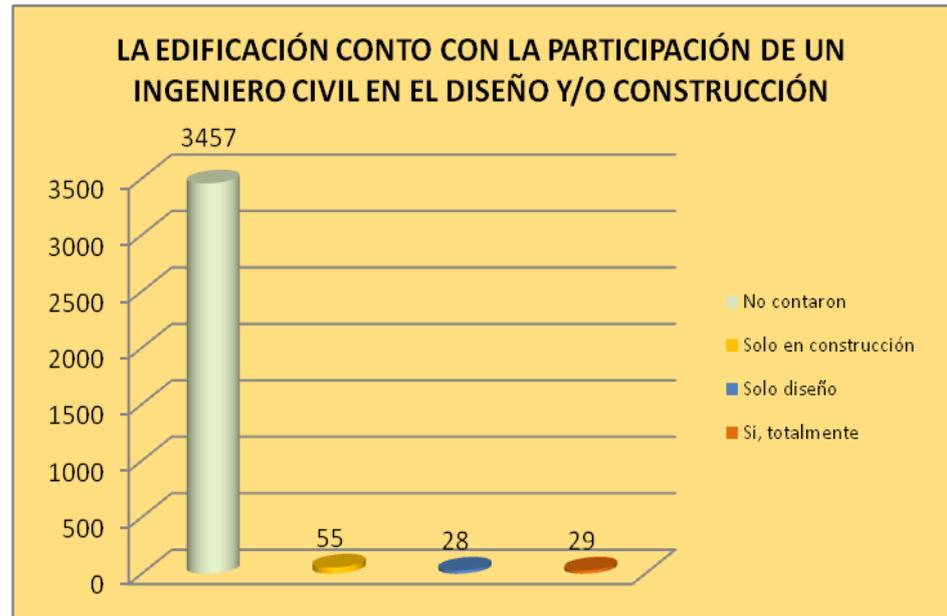
- En **3457** viviendas **No** contaron con la participación de un Ing. Civil.
- En **55** viviendas contaron con la participación de un Ing. Civil **Sólo en la construcción,**
- En **28** viviendas **Sólo** contaron con la participación de un Ing. Civil, en la parte de diseño.
- En **29** viviendas **Si** se contó **totalmente** con la participación de un Ing. Civil.

La información anterior nos indica que un 97% (3457 viviendas) de las edificaciones que han sido verificadas, ha sido construido informalmente o con el apoyo de obreros de construcción, y sin el asesoramiento técnico de profesionales.

Por lo que presentan una vulnerabilidad Alta a Muy Alta ante la ocurrencia de sismo.

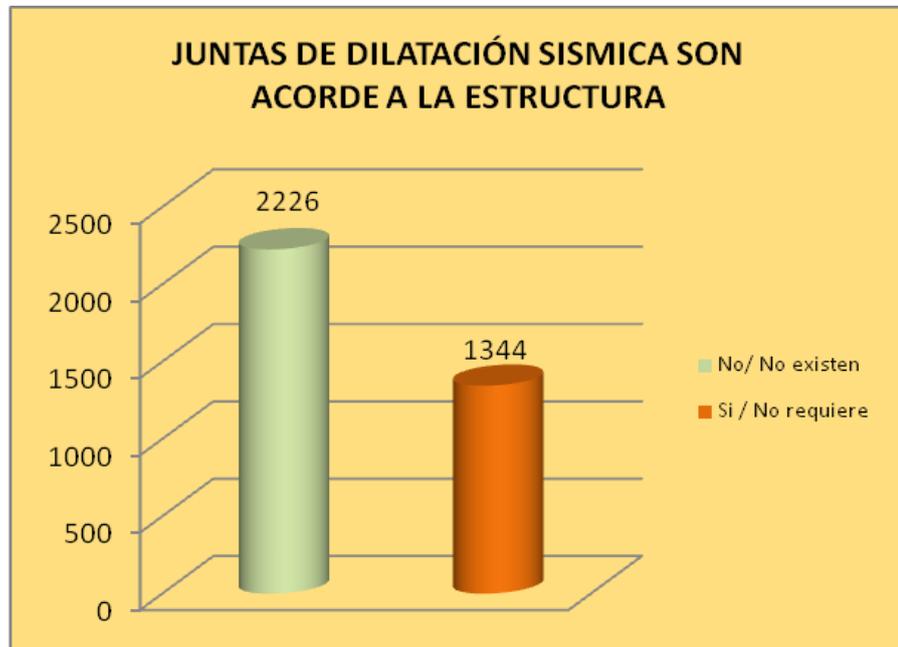
- 2226 casos de viviendas donde las juntas de dilatación sísmicas **No** son acorde o **No** existen en la estructura.
- 1344 casos de viviendas donde las juntas de dilatación sísmicas **Sí** existen o **No** lo requiere

Las viviendas verificadas construidas con materiales precarios (adobe, quincha, madera, y otros) en un 62% no han considerado las juntas de dilatación sísmica. Muy probablemente se ha tomado este criterio que no es representativo para viviendas construidas con estos tipos de material.
