INSTITUTO NACIONAL DE DEFENSA CIVIL
DIRECCION NACIONAL DE PREVENCIÓN
UNIDAD DE ESTUDIOS Y EVALUACION DE RIESGOS

**ESTUDIO PARA DETERMINAR EL NIVEL DE
VULNERABILIDAD FÍSICA ANTE LA PROBABLE
OCURRENCIA DE UN GRAN SISMO DE GRAN
MAGNITUD: DISTRITO DE VENTANILLA**

ESTUDIO TÉCNICO N° 21

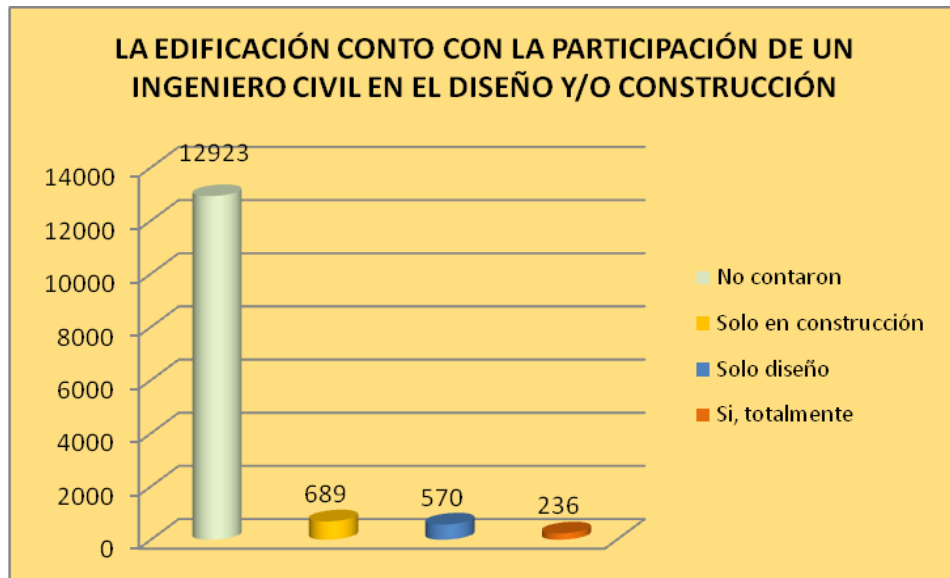
- En **12,923** viviendas **No** contaron con la participación de un Ingeniero Civil.
- En **689** viviendas contaron con la participación de un Ingeniero Civil **Sólo** en la construcción,
- En **570** viviendas **Sólo** contaron con la participación de un Ingeniero Civil, en la parte de diseño.
- En **236** viviendas **Si** se contó totalmente con la participación de un Ingeniero Civil.

La información anterior nos indica que un 90% (12,923 viviendas) de las edificaciones que han sido verificadas, han sido construidas informalmente o con apoyo de obreros de construcción, y sin el asesoramiento técnico de profesionales.

Por lo que presentan una vulnerabilidad Alta a Muy Alta ante la ocurrencia de sismo.

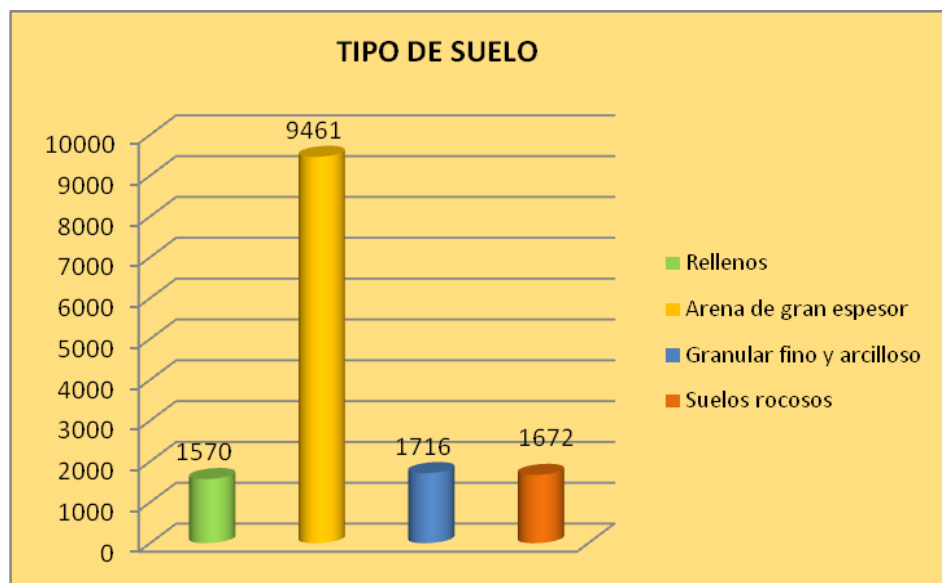
- Se verificaron **1,570** viviendas construidas en **Rellenos**.
- **9,461** viviendas construidas sobre **Arena de gran espesor**
- **1,716** viviendas construidas sobre suelos **Granular fino y arcilloso**.
- **1,672** viviendas construidas sobre **Suelos rocosos**.

Un 66% de las viviendas que han sido verificadas, están asentadas sobre terreno de Arena de gran espesor de fundación, lo que indica que no tiene un buen comportamiento estructural ante el sismo, pudiendo presentarse fenómenos de licuación de suelos.

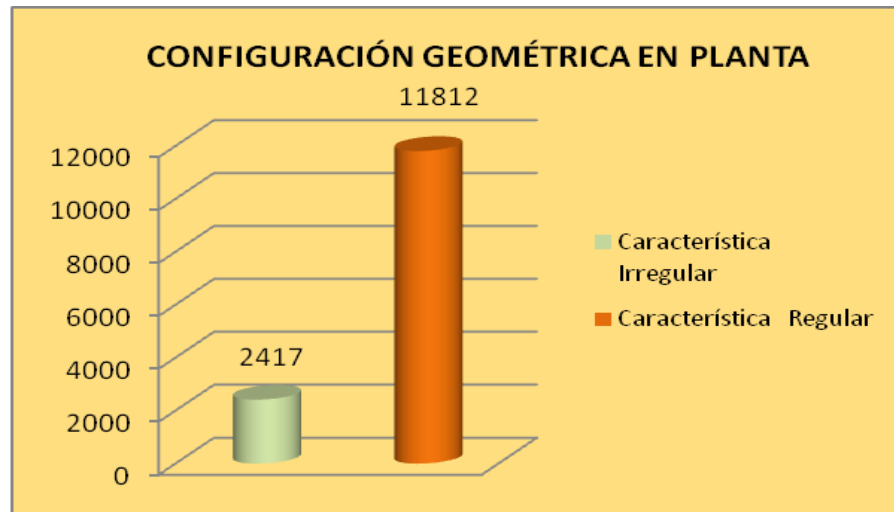
- **Irregular;** se verificaron **2,417** viviendas con esta configuración geométrica.
- **Regular;** se verificaron **11,812** viviendas con esta configuración geométrica.

Para el 83% de viviendas verificadas, la configuración geométrica presente en este tipo de construcciones es regular: Obteniendo con ello estructuras más estables ante un sismo.

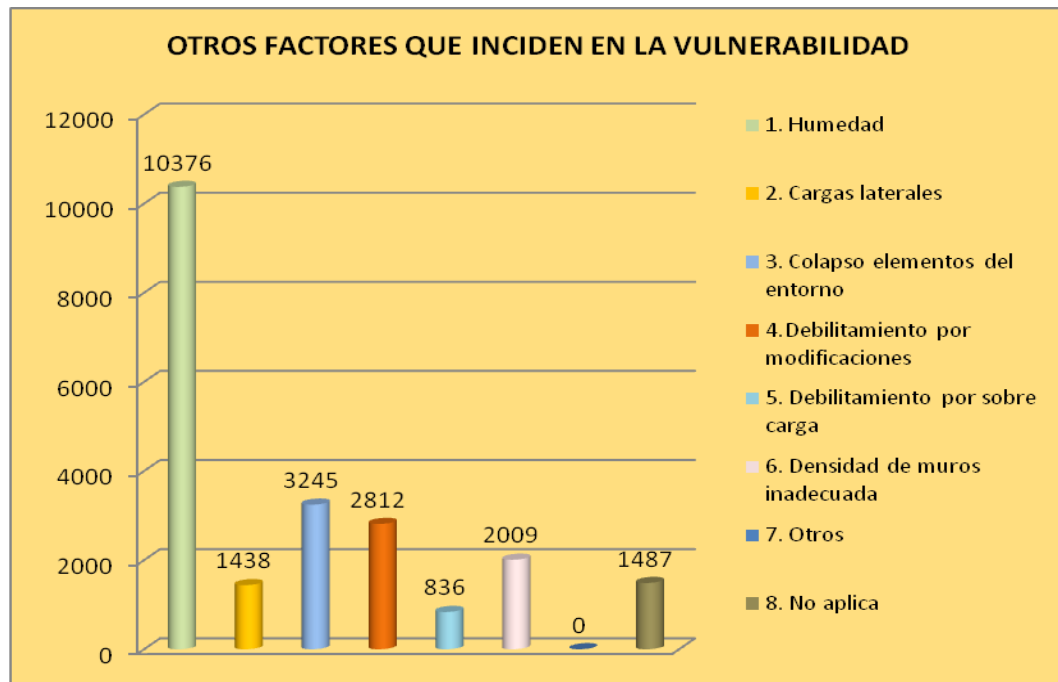
- Humedad; Se encuentran **10,376** alternativas.
- Cargas laterales; Se encuentran **1,438** alternativas.
- Colapso elementos del entorno; Se encuentran **3,245** alternativas.
- Debilitamiento por modificaciones; Se encuentran **2,812** alternativas.

- Debilitamiento por sobre carga; Se encuentran **836** alternativas.
- Densidad de muros inadecuada; Se encuentran **2,009** alternativas.
- Otros; 0
- No aplica; Se encuentran **1,487** viviendas.

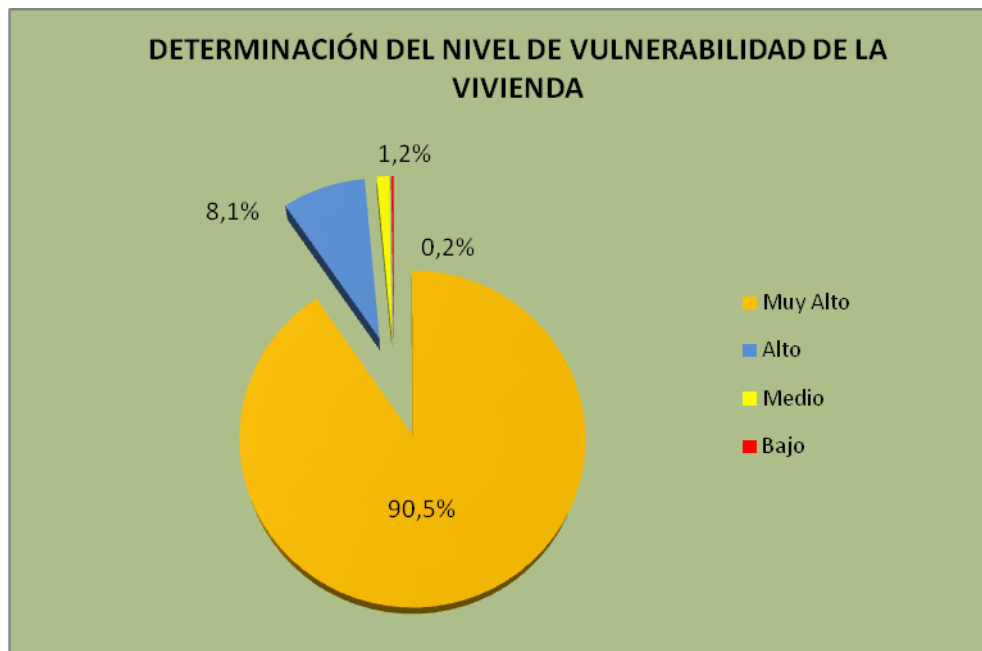
- Existen **13,053** viviendas con un Nivel de vulnerabilidad Muy Alta.
- Existen **1,165** viviendas con un Nivel de vulnerabilidad Alto.
- Existen **177** viviendas con un Nivel de vulnerabilidad Medio.
- Existen **34** viviendas con un Nivel de vulnerabilidad Baja.

Haciendo un desagregado de las cantidades obtenidas, tenemos que en el 98,6 % de las viviendas verificadas se halló una vulnerabilidad muy alta, y alta. Indicando la gravedad de las construcciones en el distrito y su capacidad de respuesta ante un sismo.
