**INSTITUTO NACIONAL DE DEFENSA CIVIL**  
DIRECCION NACIONAL DE PREVENCIÓN  
UNIDAD DE ESTUDIOS Y EVALUACION DE RIESGOS

**ESTUDIO PARA DETERMINAR EL NIVEL DE  
VULNERABILIDAD FÍSICA ANTE LA PROBABLE  
OCURRENCIA DE UN GRAN SISMO DE GRAN  
MAGNITUD: DISTRITO DE VILLA EL SALVADOR**

**ESTUDIO TÉCNICO N° 22**

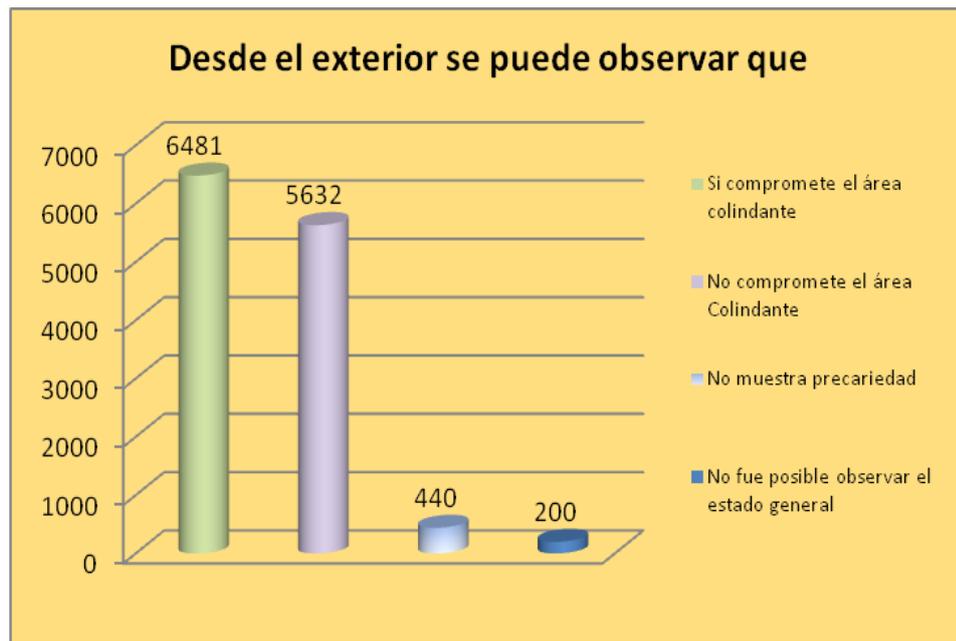
- Ante colapso, **6481** viviendas **Sí** comprometerían el área colindante.
- Existen **5632** viviendas que ante un colapso **No** comprometerían el área Colindante.
- Existe **440** viviendas que **No** muestran precariedad.
- Existen **200** viviendas que **No** fue posible observar su estado general.

Esta información nos indica que de producirse un evento como un sismo, probablemente las rutas de evacuación sean bloqueadas por el colapso de las viviendas.

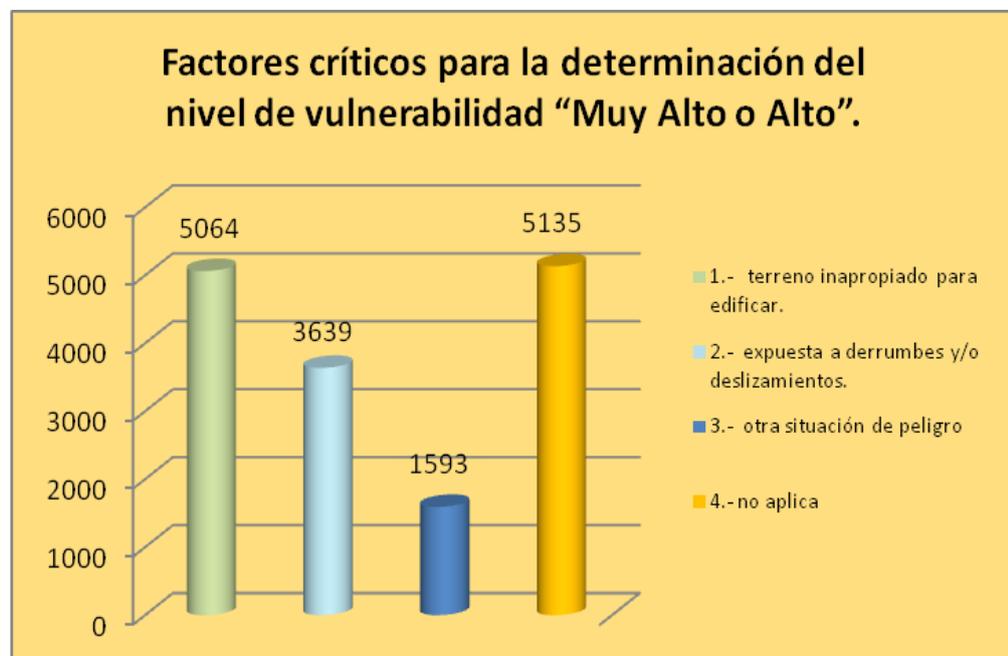
- Existen 5064 viviendas que se encuentran en un terreno inapropiado para edificar.
- Existen 3639 viviendas que se encuentran en una ubicación expuesta a derrumbes y/o deslizamientos.
- Existen 1593 viviendas que se encuentra en otra situación de peligro.
- Existen 5135 viviendas que no presentan factores críticos para la determinación del nivel de vulnerabilidad.

Este cuadro nos indica que 10296 viviendas que han sido verificadas, tienen muy alta o alta vulnerabilidad, por estar asentadas en terrenos inapropiados, estar expuestos a derrumbes y deslizamientos u otro peligro.

Lo que conlleva que al producirse un sismo, estas viviendas tengan mayor probabilidad de colapsar.

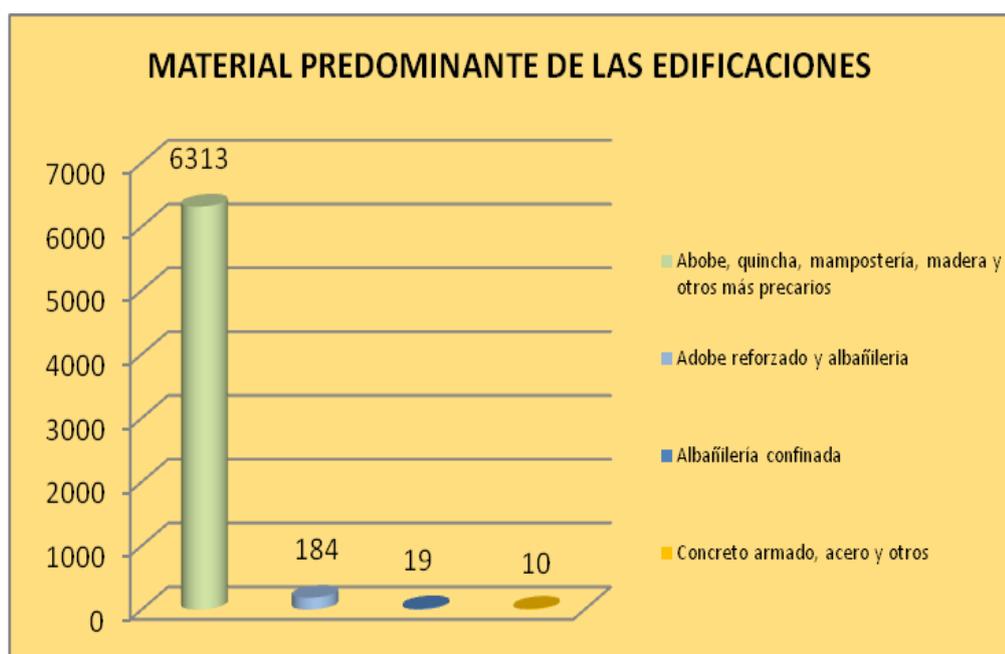
- Adobe
- Quincha
- Mampostería
- Madera
- Otros

Como se muestra en el gráfico, del total de edificaciones verificadas, se han determinado que 6313 viviendas presentan como material predominante al adobe, quincha, mampostería, madera y otros, predominando las viviendas de adobe, lo cual nos indica que ante la ocurrencia de un sismo, éstas son altamente probables a colapsar.

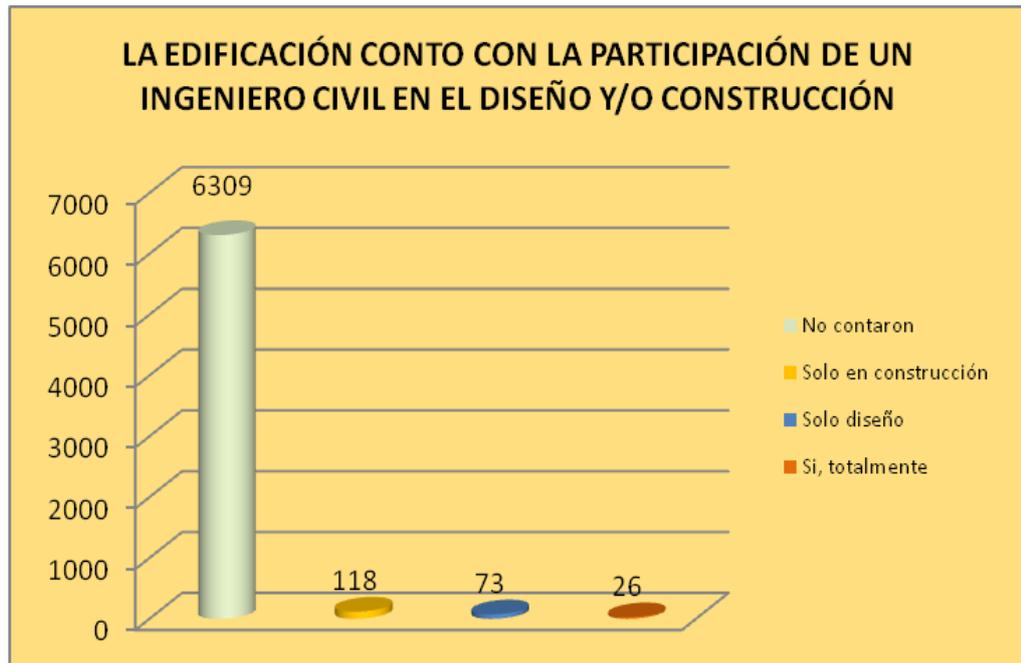
- En **6309** viviendas **No** contaron con la participación de un Ingeniero Civil.
- En **118** viviendas contaron con la participación de un Ingeniero Civil **Sólo** en la construcción.
- En **73** viviendas **Sólo** contaron con la participación de un Ingeniero Civil, en la parte de diseño.
- En **26** viviendas **Si** se contó **totalmente** con la participación de un Ingeniero Civil

La información anterior nos indica que un 97% (6309 viviendas) de las edificaciones que han sido verificadas, ha sido construido informalmente o con el apoyo de obreros de construcción, y sin el asesoramiento técnico de profesionales.

Por lo que presentan una vulnerabilidad Alta a Muy Alta ante la ocurrencia de sismo.

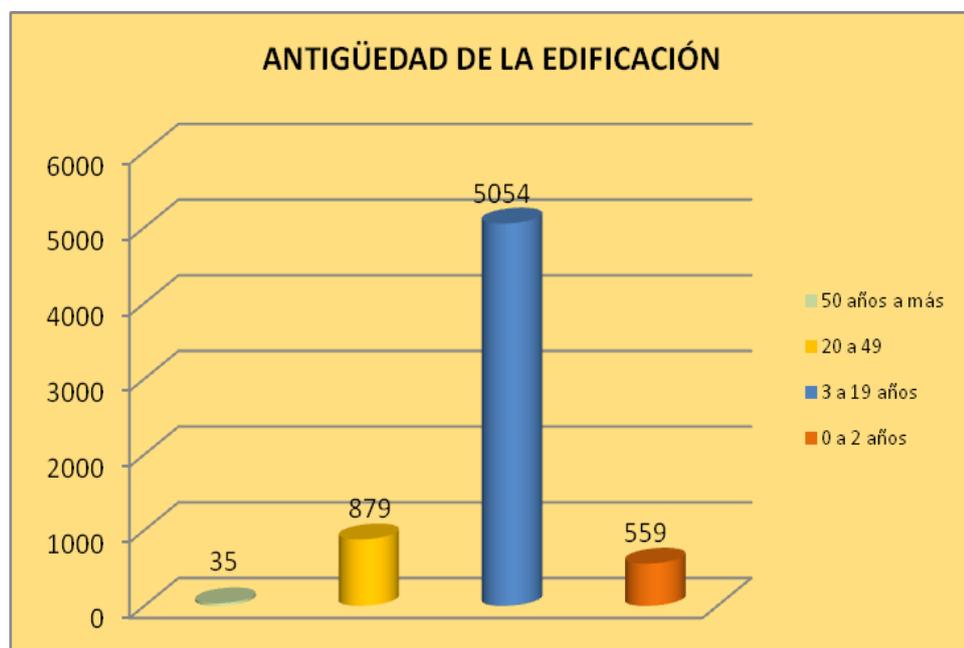
- Con 50 a más años de antigüedad, existen 35 viviendas.
- Con 20 a 49 años, de antigüedad, existen 879 viviendas.
- De 3 a 19 años, de antigüedad, existen 5054 viviendas.
- De 0 a 2 años de antigüedad, existen 559 viviendas

El 86% de las viviendas que han sido verificadas en el distrito de Villa El Salvador tienen una antigüedad menor a 19 años, por lo que se considera que por este indicador tienen vulnerabilidad media ante la ocurrencia de un evento sísmico.

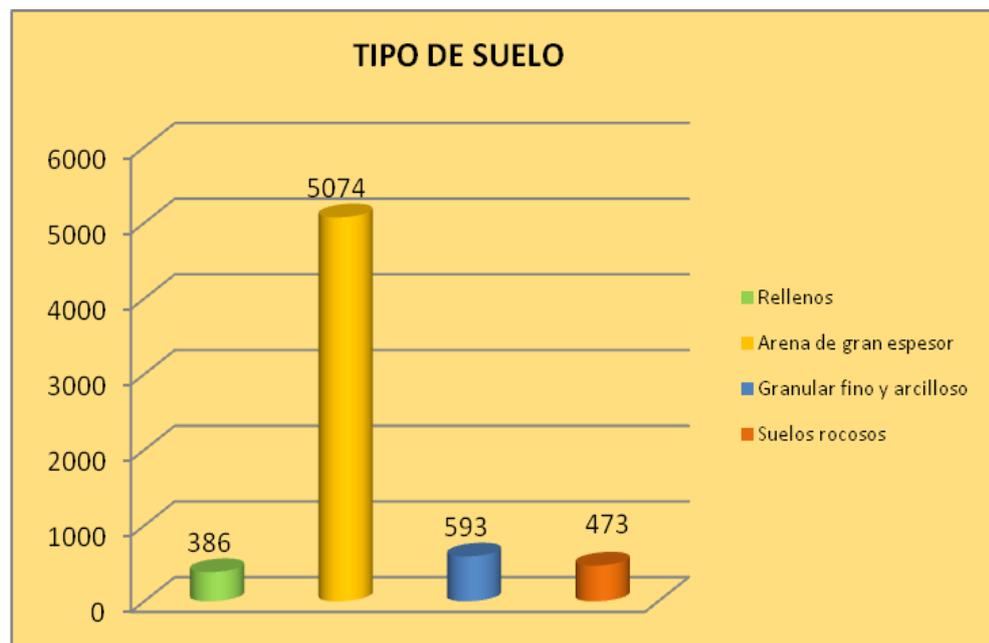
- Se verificaron **386** viviendas construidas en **Rellenos**.
- **5074** viviendas construidas sobre **Arena de gran espesor**.
- **593** viviendas construidas sobre suelos **Granular fino y arcilloso**.
- **473** viviendas construidas sobre **Suelos rocosos**.

Un 84% (5460) de las viviendas que han sido verificadas, están asentadas sobre terreno de fundación de baja capacidad portante (Relleno y arena de gran espesor).

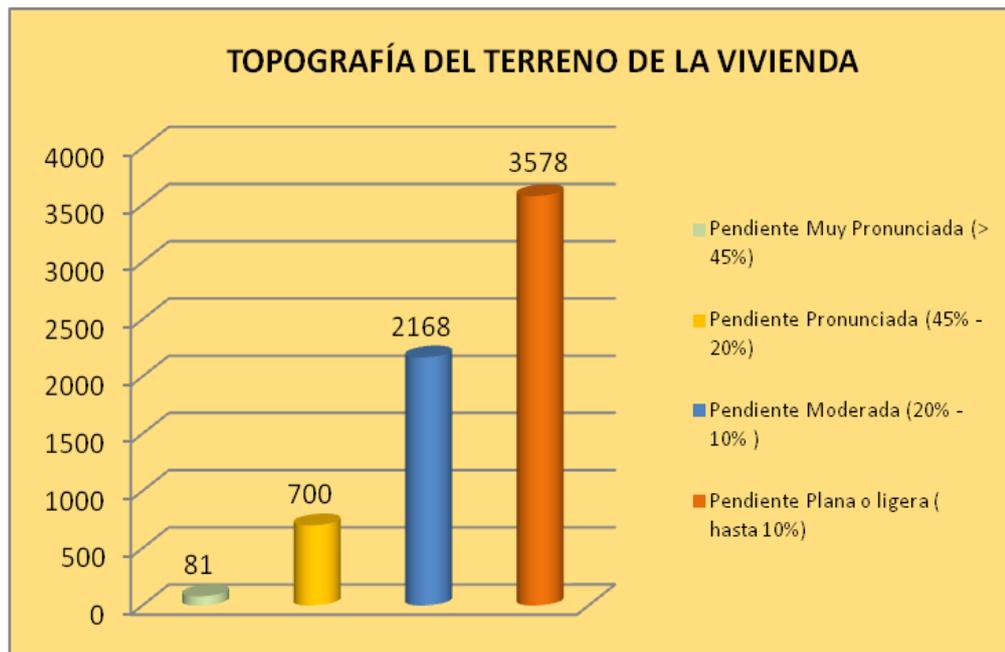
- Se hallaron 81 viviendas sobre Pendiente Muy Pronunciada (Mayor a 45% de pendiente)
- Se hallaron 700 viviendas sobre Pendiente Pronunciada (Entre 45% a 20% de pendiente)
- Se hallaron 2168 viviendas sobre Pendiente Moderada (Entre 20% a 10% de pendiente)
- Se hallaron 3578 viviendas sobre Pendiente Plana o ligera (Hasta 10% de pendiente)

El 55% de viviendas verificadas, que se encuentran en terrenos planos o con pendiente ligera, por lo cual la vulnerabilidad para estas viviendas la vulnerabilidad es baja.

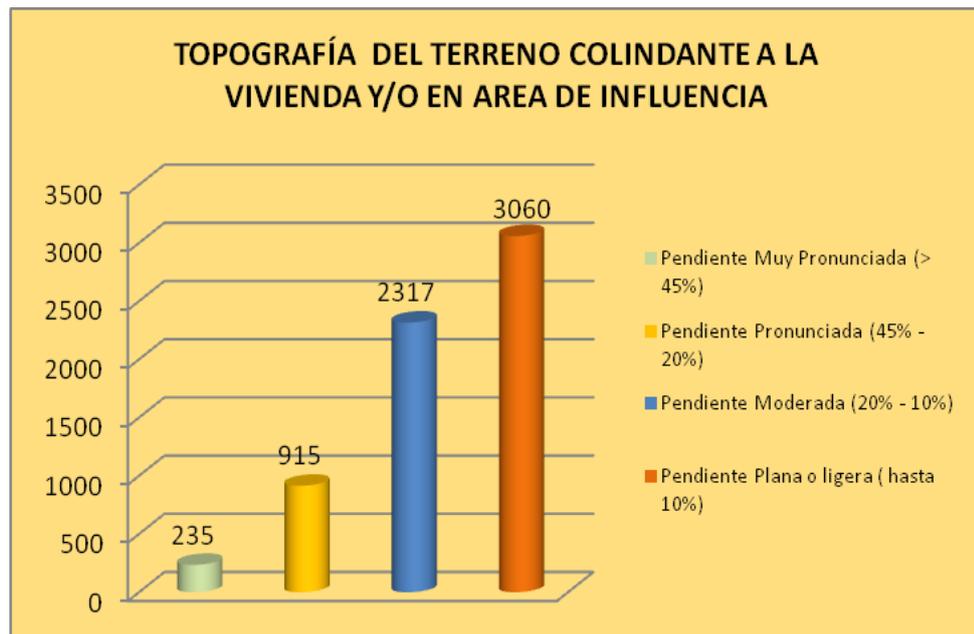
- Para el caso de Pendiente Muy Pronunciada (Mayor a 45% de pendiente), se verificó 235 viviendas con este tipo de topografía.

- Para el caso de Pendiente Pronunciada (45% a 20% de pendiente), se verificó 915 viviendas con este tipo de topografía.
- Con Pendiente Moderada (Entre 20% a 10% de pendiente), se verificaron 2317 viviendas.
- Con Pendiente Plana o ligera (Hasta 10 % de pendiente), se verificaron 3060 viviendas.

Este indicador nos muestra que el 47% de viviendas verificadas, no presentan problemas en los terrenos colindantes, por encontrarse asentados en terrenos con pendiente plana o ligera. Además, sumando las que tienen pendiente moderada. Por lo cual, la vulnerabilidad por este indicador es baja.

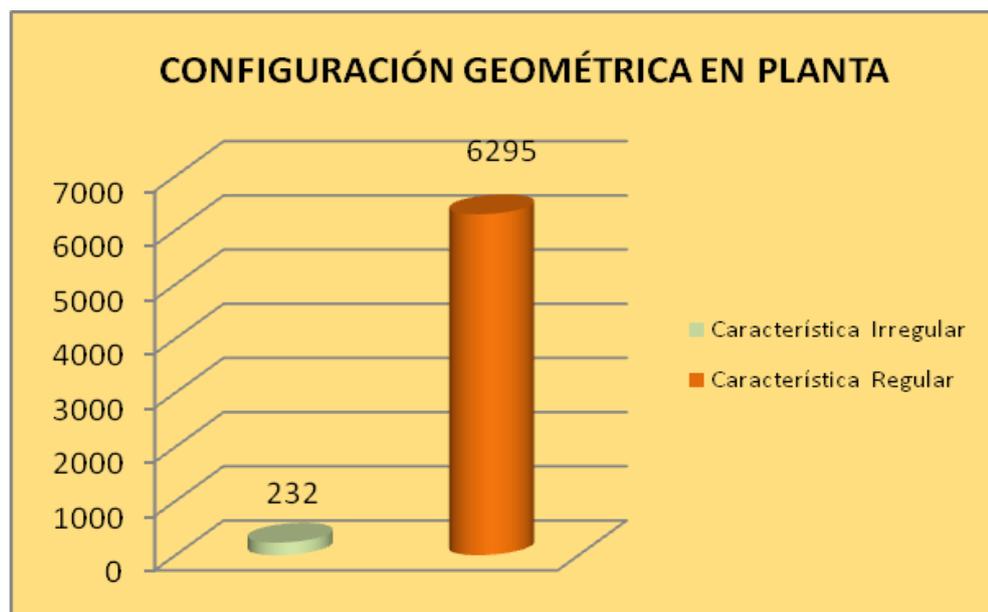
- Irregular; se verificaron 232 viviendas con esta configuración geométrica.
- Regular; se verificaron 6295 viviendas con esta configuración geométrica.

Para el 96% de viviendas verificadas, la configuración geométrica presente en este tipo de construcciones es considerada como **Regular**. Obteniendo con ello estructuras más estables ante un sismo.

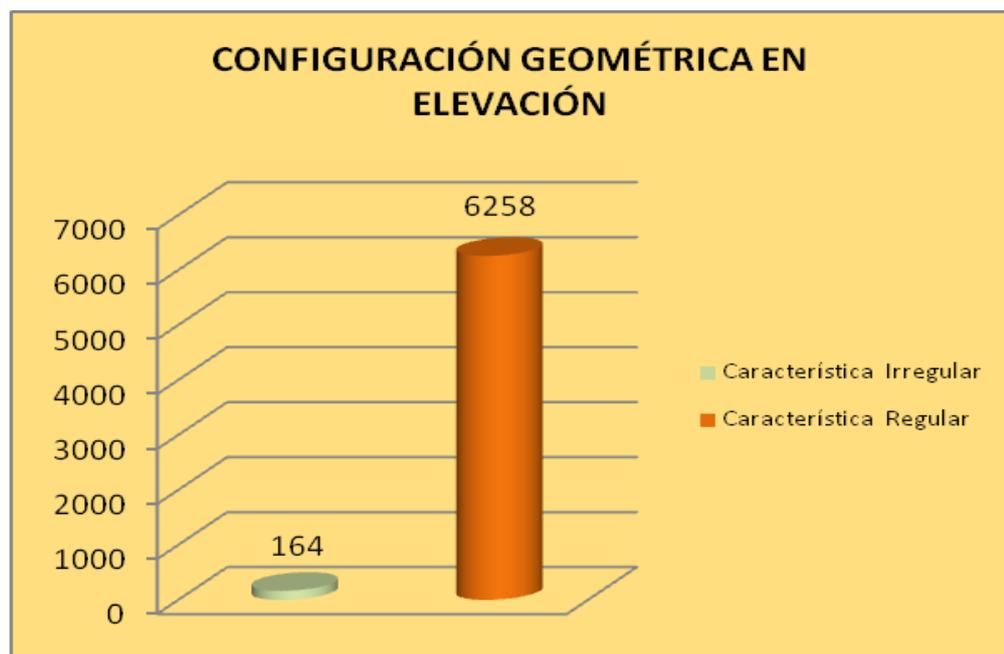
- **Irregular**, se verificaron **164** viviendas con una configuración geométrica en elevación irregular.
- **Regular**, se verificaron **6258** viviendas con una configuración geométrica en elevación regular.

Del total de viviendas que han sido verificadas, el 97% fueron construidas con una configuración geométrica en elevación Regular, lo que indicaría que podrían tener un mejor comportamiento ante un sismo de gran magnitud.

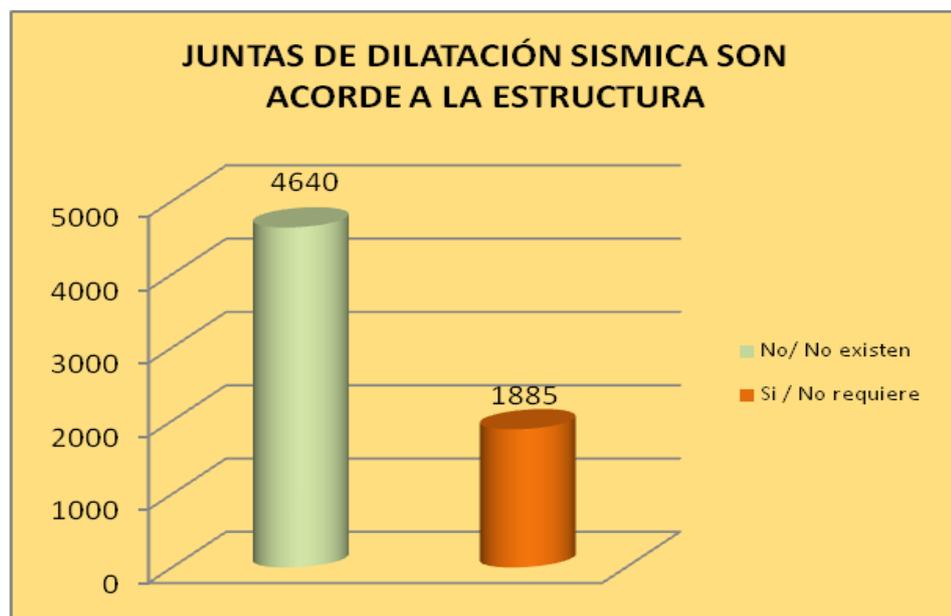
- **4640** casos de viviendas donde las juntas de dilatación sísmicas **No** son acorde o **No** existen en la estructura.
- **1885** casos de viviendas donde las juntas de dilatación sísmicas **Sí** existen o **No** lo requiere

Las viviendas verificadas construidas con materiales precarios (adobe, quincha, madera, y otros) en un 71% no han considerado las juntas de dilatación sísmica. Muy probablemente se ha tomado este criterio debido a que no es representativo para viviendas construidas con estos tipos de material.

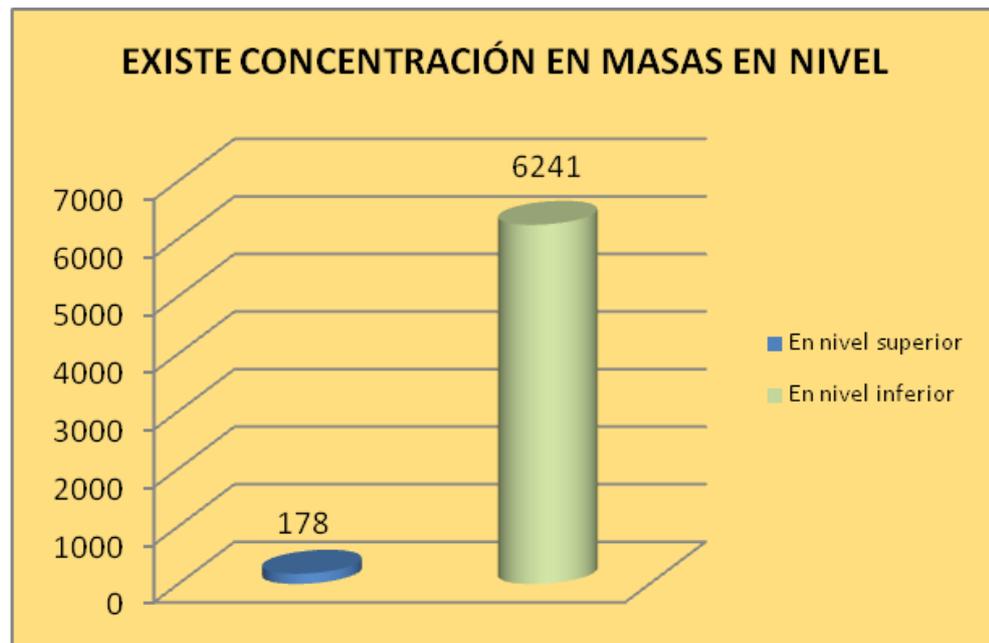
La concentración de masas en los niveles superiores de las edificaciones, ocasionarían que el efecto de las ondas sísmicas incremente su intensidad, originando una mayor vulnerabilidad por efecto del peso que involucra la concentración de masas.

- Se verificaron 178 viviendas con concentración en masas en nivel superior.
- Se verificaron 6241 viviendas con concentración en masas en nivel Inferior o No existe.

Las altas concentraciones de masas en algún nivel de la vivienda se deben a la disposición de elementos pesados, tales como equipos, tanques, bodegas, archivos, etc. El problema es mayor en la medida en que dicho nivel pesado se ubica a mayor altura, debido a que las aceleraciones sísmicas de respuesta aumentan también hacia arriba, con lo cual se tiene una mayor fuerza sísmica de respuesta allí y por ende una mayor posibilidad de volcamiento.

Según los datos obtenidos producto de la verificación de viviendas, en el 3% de éstas, se presentan problemas de concentración de masas en nivel superior, incrementando con ello la vulnerabilidad física ante un sismo.

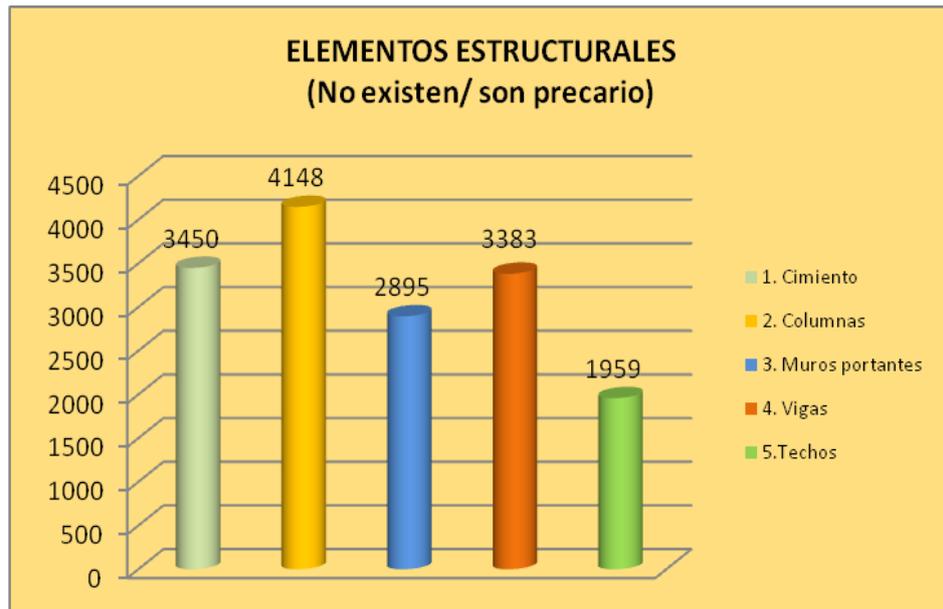
De estas cinco alternativas, las que se enmarcan en el primer párrafo presentan un mayor grado de vulnerabilidad ante un sismo, por carecer o ser precaria su cimentación.

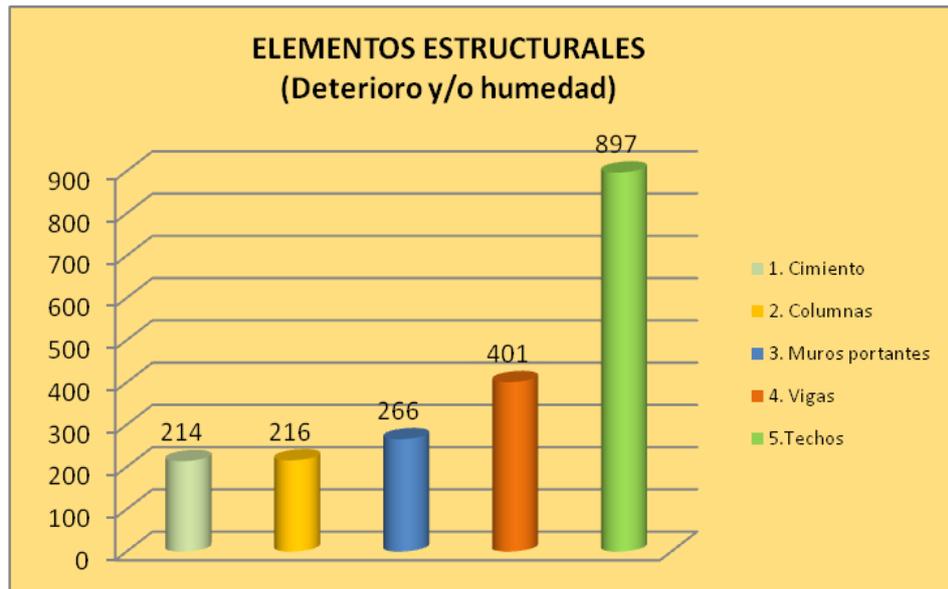
Existen 458 viviendas verificadas donde los elementos estructurales presentan deterioro y/o humedad, lo que representa el 7%. Siendo la suma de los elementos observados 1994

- Se observó que 214 viviendas presentan humedad o deterioro en el cimiento.
- Se observó que 216 viviendas presentan humedad o deterioro en las columnas.
- Se observó 266 viviendas presentan humedad o deterioro en los muros portantes.
- Se observó 401 viviendas presentan humedad o deterioro en las vigas.
- Se observó 897 viviendas presentan humedad o deterioro en los techos.

Del total de observaciones, la mayor incidencia de casos se centra en el deterioro y/o humedad de techos, con un 45% (897), vulnerabilidad que se incrementaría en el caso de las viviendas que además tienen la cimentación en el mismo estado de afectación, haciéndolas menos resistentes ante la presencia de un sismo.

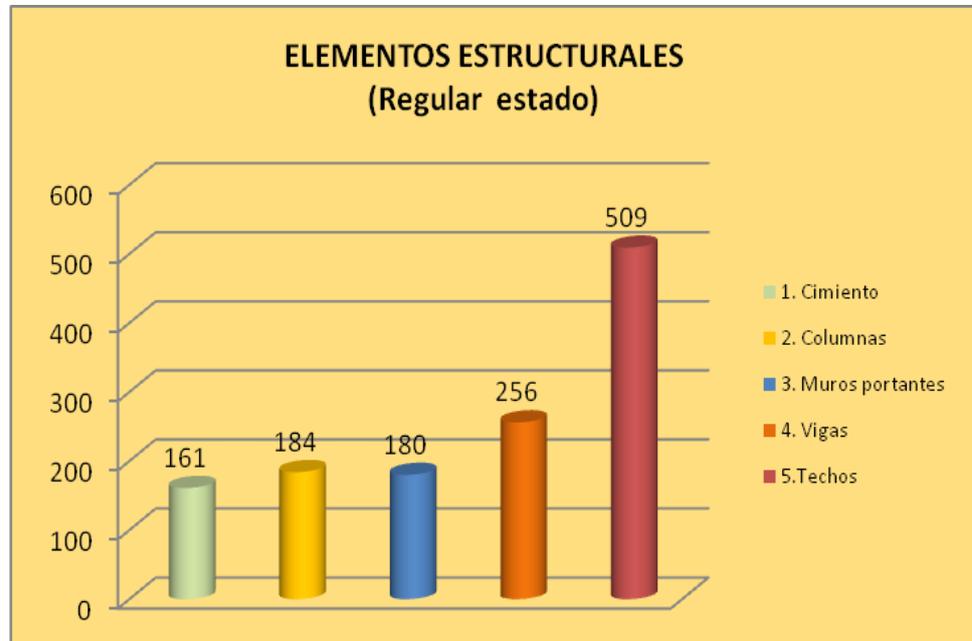
Existen 255 viviendas verificadas donde los elementos estructurales presentan deterioro y/o humedad, lo que representa el 4%. Siendo la suma de los elementos observados 1290

- Se observó que 509 viviendas presentan regular estado en los techos.

El cuadro anterior nos muestra que muy poca cantidad de viviendas precarias tendrían una menor vulnerabilidad debido al regular estado de la conservación de su componente.

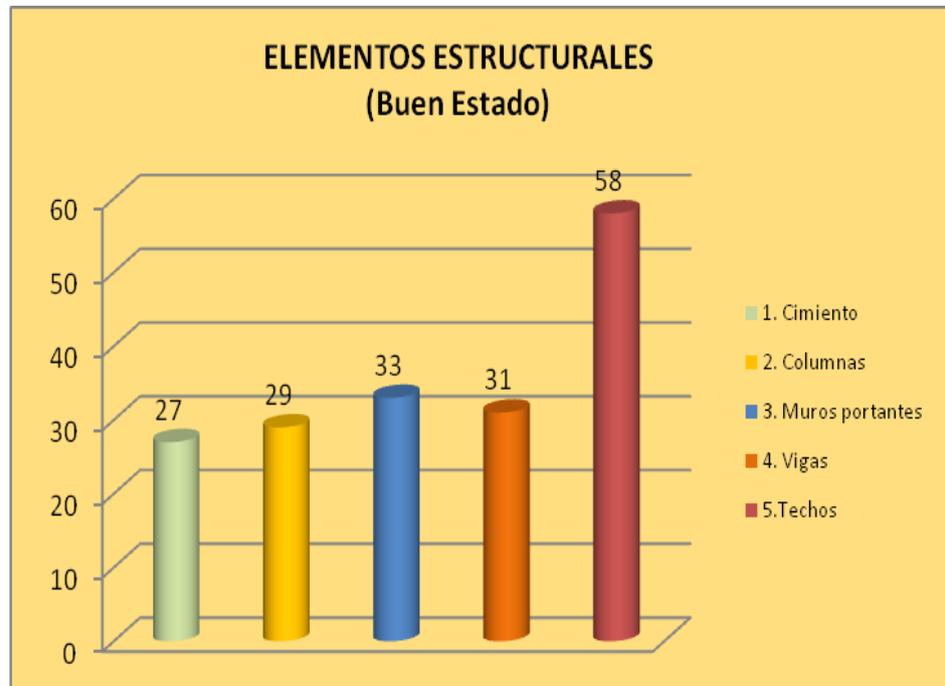
Existen 73 viviendas verificadas donde los elementos estructurales presentan deterioro y/o humedad, lo que representa el 1%. Siendo la suma de los elementos observados 178

- Se observó que 27 vivienda presentan buen estado de los cimiento.
- Se observó que 29 viviendas presentan buen estado de las columnas.
- Se observó que 33 viviendas presentan buen estado de los muros portantes.

- Se observó que 31 viviendas presentan buen estado de las vigas.
- Se observó que 58 viviendas presentan buen estado de los techos.

Del total de viviendas verificadas, solamente un bajo porcentaje presentan sus elementos estructurales en buen estado, indicando una vulnerabilidad baja ante la ocurrencia de un sismo.

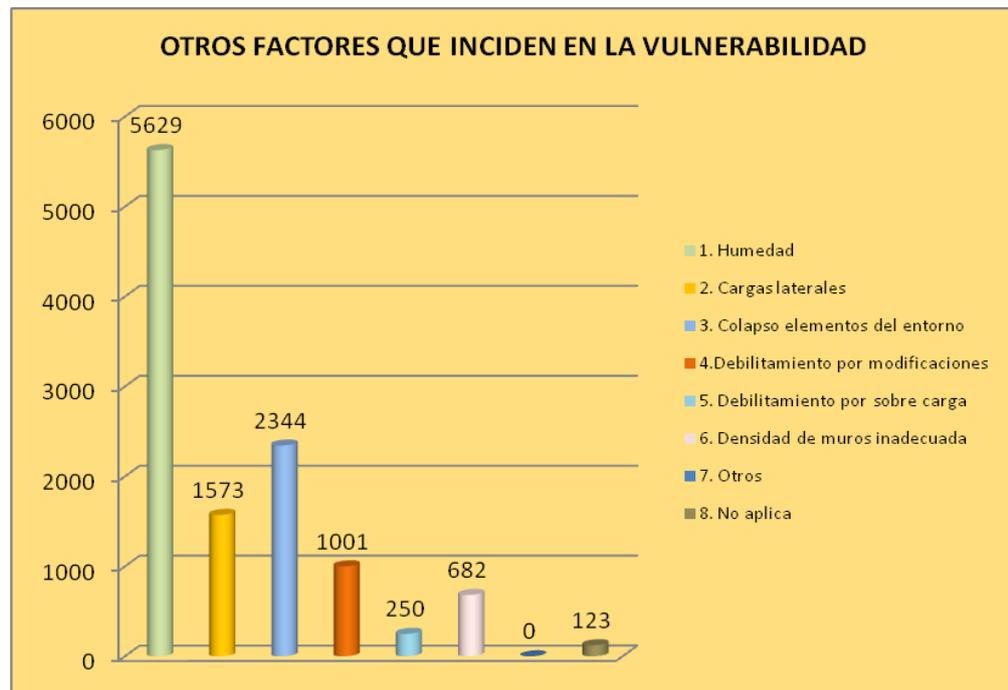
Se busca identificar otros factores que inciden directamente para tener una mayor vulnerabilidad en las viviendas.

De acuerdo con la ficha de verificación se han tomado en cuenta una o más alternativas para cada vivienda, con excepción de las 123 que no aplican y que corresponden al mismo número de viviendas.

- Humedad; Se encuentran 5629 alternativas.
- Cargas laterales; Se encuentran 1573 alternativas.
- Colapso elementos del entorno; Se encuentran 2344 alternativas.
- Debilitamiento por modificaciones; Se encuentran 1001 alternativas.
- Debilitamiento por sobre carga; Se encuentran 250 alternativas.
- Densidad de muros inadecuada; Se encuentran 682 alternativas.
- Otros; 0
- No aplica; 123

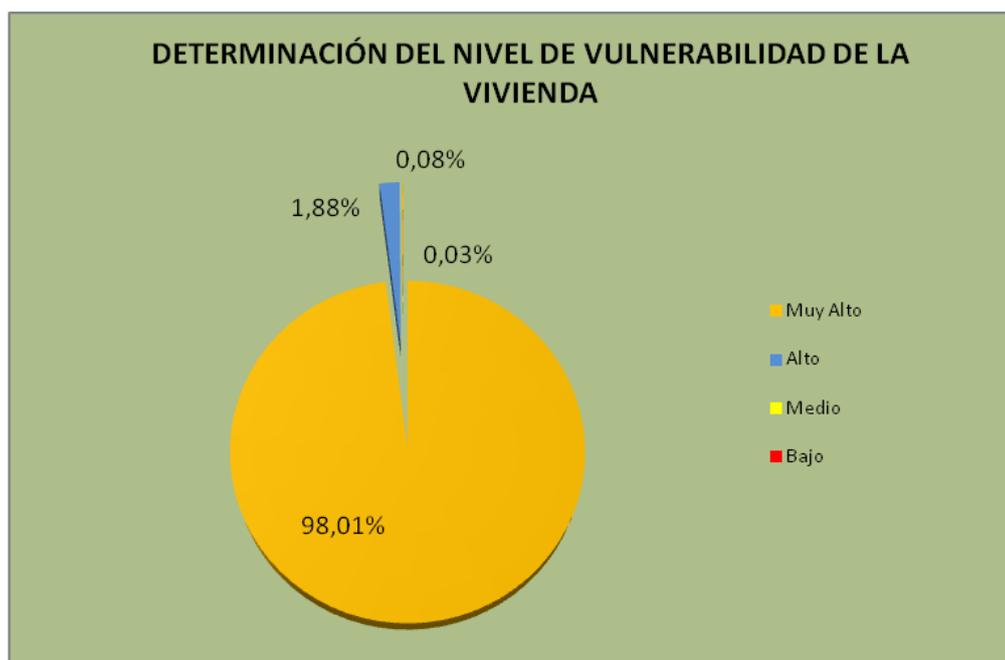
Es que de acuerdo al levantamiento de información, se determinó el nivel de vulnerabilidad de 6527 viviendas, y de acuerdo a la base de datos sistematizada se determinó que:

- Existen **6397** viviendas con un **Nivel de vulnerabilidad Muy Alta**.
- Existen **123** viviendas con un **Nivel de vulnerabilidad Alta**.
- Existen **5** viviendas con un **Nivel de vulnerabilidad Media**.
- Existen **2** viviendas con un **Nivel de vulnerabilidad Baja**.

Haciendo un desagregado de las cantidades obtenidas, tenemos que en el 99.89% de las viviendas verificadas se halló una vulnerabilidad muy alta, y alta. Indicando la gravedad de las construcciones en el distrito y su capacidad de respuesta ante un sismo.
