**ESTUDIO PARA DETERMINAR EL  
NIVEL DE VULNERABILIDAD FÍSICA  
ANTE LA PROBABLE OCURRENCIA  
DE UN SISMO DE GRAN MAGNITUD**

**INSTITUTO NACIONAL DE DEFENSA CIVIL**  
DIRECCION NACIONAL DE PREVENCIÓN  
UNIDAD DE ESTUDIOS Y EVALUACION DE RIESGOS

**ESTUDIO PARA DETERMINAR EL NIVEL DE  
VULNERABILIDAD FÍSICA ANTE LA PROBABLE  
OCURRENCIA DE UN GRAN SISMO DE GRAN  
MAGNITUD: DISTRITO DE VILLA MARIA DEL  
TRIUNFO**

**ESTUDIO TÉCNICO N° 23**

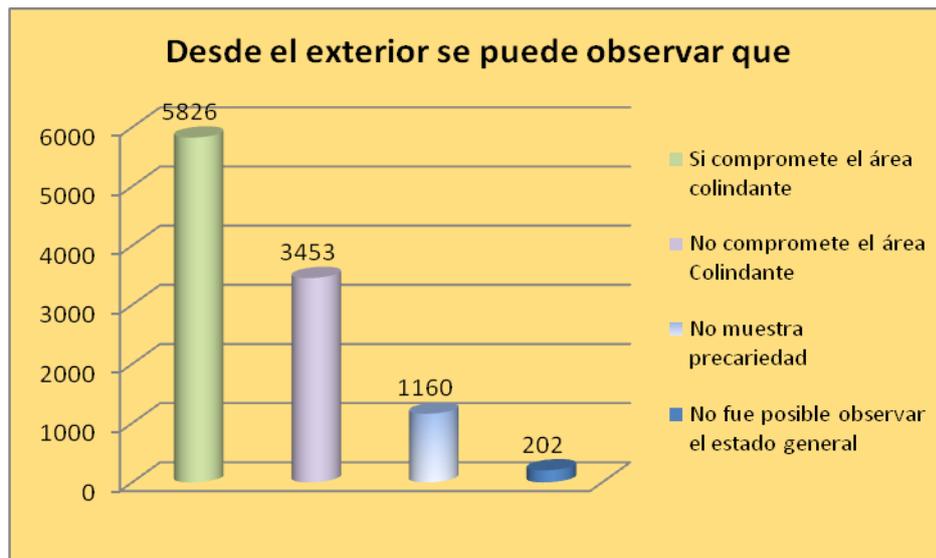
- Ante colapso, **5826** viviendas **Sí** comprometerían el área colindante.
- Existen **3453** viviendas que ante un colapso **No** comprometerían el área Colindante.
- Existe **1160** viviendas que **No** muestran precariedad.
- Existen **202** viviendas que **No** fue posible observar su estado general.

Esta información nos indica que de producirse un evento como un sismo, probablemente las rutas de evacuación sean bloqueadas por el colapso de las viviendas.

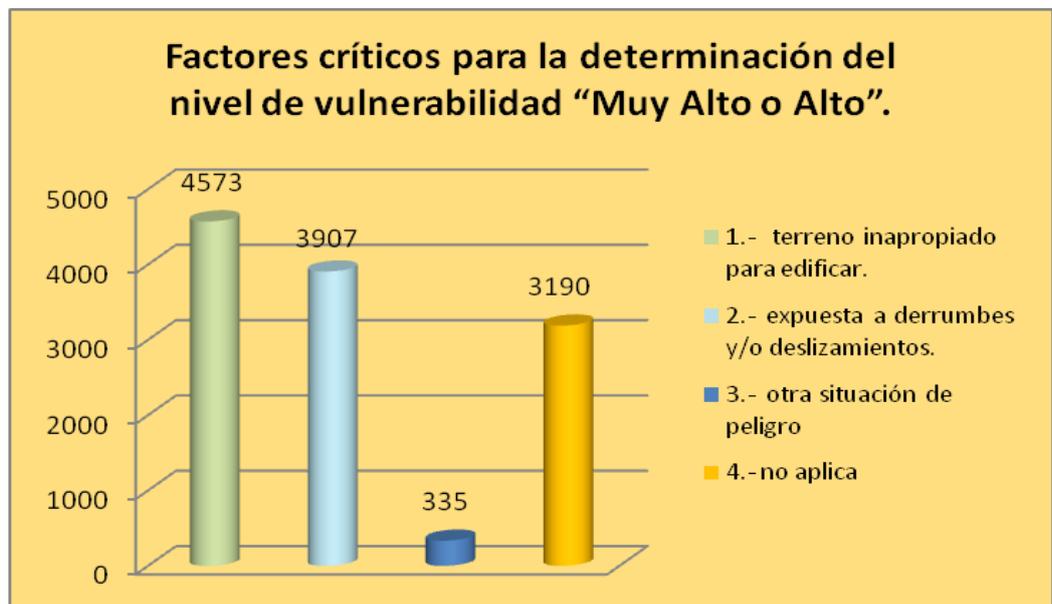
- Existen 4573 viviendas que se encuentran en un terreno inapropiado para edificar.
- Existen 3907 viviendas que se encuentran en una ubicación expuesta a derrumbes y/o deslizamientos.
- Existen 335 viviendas que se encuentra en otra situación.
- Existen 3190 viviendas que no presentan factores críticos para la determinación del nivel de vulnerabilidad.

Este cuadro nos indica que 8815 viviendas que han sido verificadas tienen muy alta o alta vulnerabilidad, por estar asentadas en terrenos inapropiados, estar expuestos a derrumbes y deslizamientos u otro peligro.

Lo que conlleva que al producirse un sismo, estas viviendas tengan mayor probabilidad de colapsar.

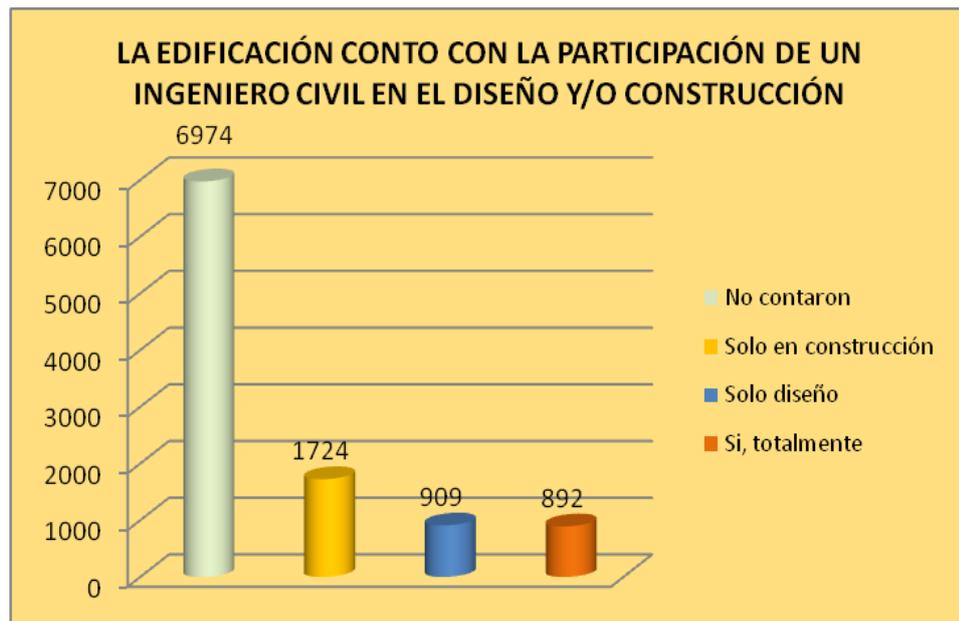
- En **6974** viviendas **No** contaron con la participación de un Ing. Civil.
- En **1724** viviendas contaron con la participación de un Ing. Civil **Sólo en la construcción,**
- En **909** viviendas **Sólo** contaron con la participación de un Ing. Civil, en la parte de diseño.
- En **892** viviendas **Si** se contó totalmente con la participación de un Ing. Civil.

La información anterior nos indica que un 66% (6,974 viviendas) de las edificaciones que han sido verificadas, ha sido construido informalmente o con el apoyo de obreros de construcción, y sin el asesoramiento técnico de profesionales.

Por lo que presentan una vulnerabilidad Alta a Muy Alta ante la ocurrencia de sismo.

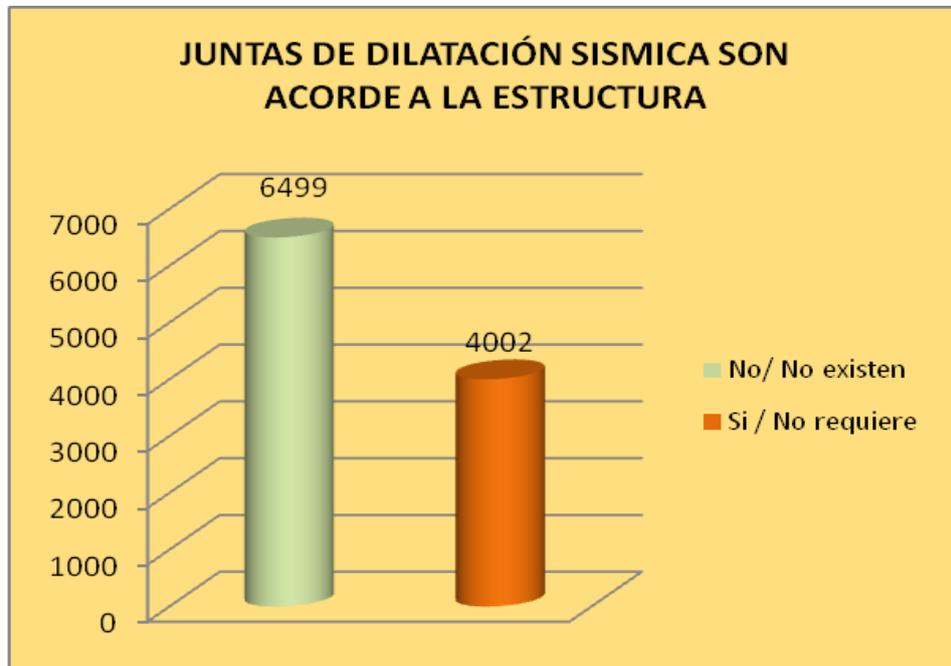
- 6499 casos de viviendas donde las juntas de dilatación sísmicas **No** son acorde o **No** existen en la estructura.
- 4002 casos de viviendas donde las juntas de dilatación sísmicas **Sí** existen o **No** lo requiere

Las viviendas verificadas construidas con materiales precarios (adobe, quincha, madera, y otros) en un 62% no han considerado las juntas de dilatación sísmica. Muy probablemente se ha tomado este criterio que no es representativo para viviendas construidas con estos tipos de material.
