INSTITUTO NACIONAL DE DEFENSA CIVIL
DIRECCION NACIONAL DE PREVENCIÓN
UNIDAD DE ESTUDIOS Y EVALUACION DE RIESGOS

**ESTUDIO PARA DETERMINAR EL NIVEL DE
VULNERABILIDAD FÍSICA ANTE LA PROBABLE
OCURRENCIA DE UN GRAN SISMO DE GRAN
MAGNITUD: DISTRITO DE LURIGANCHO
CHOSICA**

ESTUDIO TÉCNICO N° 12

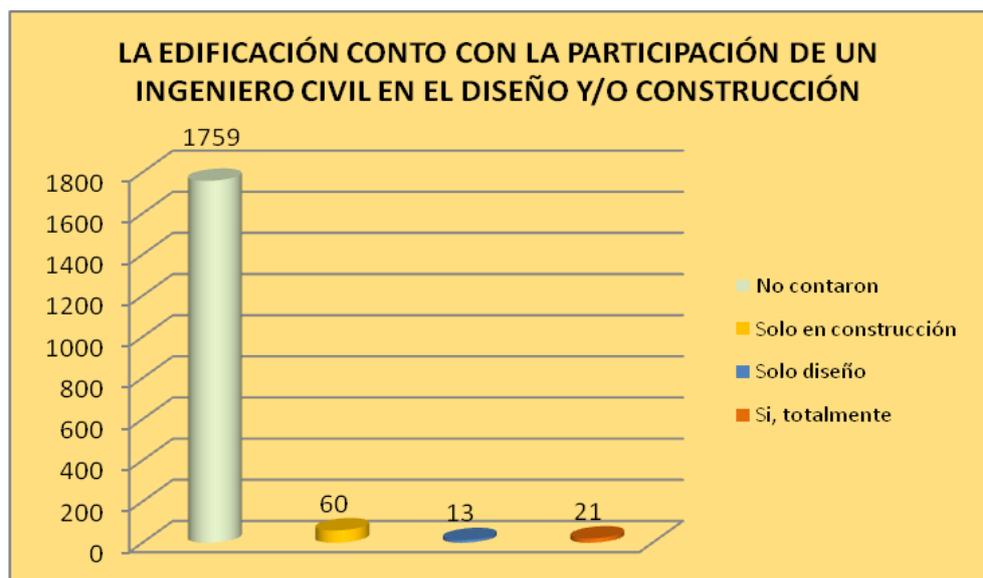
- En **1759** viviendas **No** contaron con la participación de un Ing. Civil.
- En **60** viviendas contaron con la participación de un Ing. Civil **Sólo en la construcción,**
- En **13** viviendas **Sólo** contaron con la participación de un Ing. Civil, en la parte de diseño.
- En **21** viviendas **Si** se contó **totalmente** con la participación de un Ingeniero Civil.

La información anterior nos indica que un 95% (1759 viviendas) de las edificaciones que han sido verificadas, ha sido construido informalmente o con el apoyo de obreros de construcción, y sin el asesoramiento técnico de profesionales. Por lo que presentan una vulnerabilidad Alta a Muy Alta ante la ocurrencia de sismo.
