**MAPA DE PELIGROS DE LA CIUDAD DE
RIOJA**

INFORME FINAL

**PROYECTO INDECI – PNUD PER / 02/ 051
CIUDADES SOSTENIBLES**

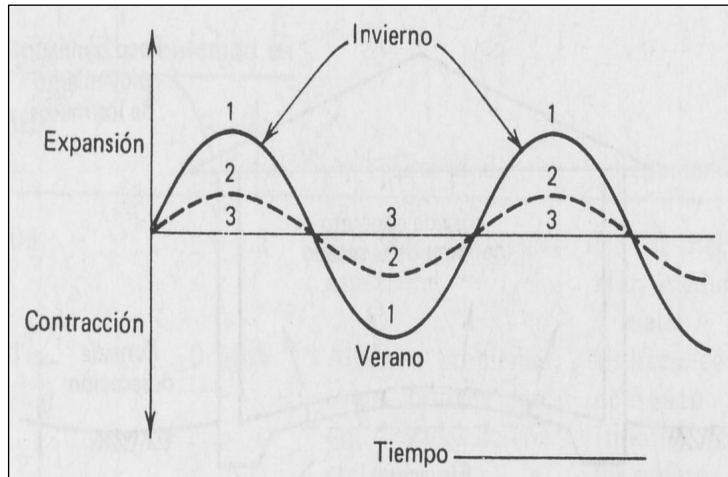
COMPORTAMIENTO: SUELO EXPANSIVO EN EL TIEMPO

Se denomina así a ciertos tipos de arcillas “Grasas” pegajosas que absorben agua y se hinchan. Cuando se secan, se contraen y se agrietan, a esta acción se le conoce como dilatación - contracción del Suelo.

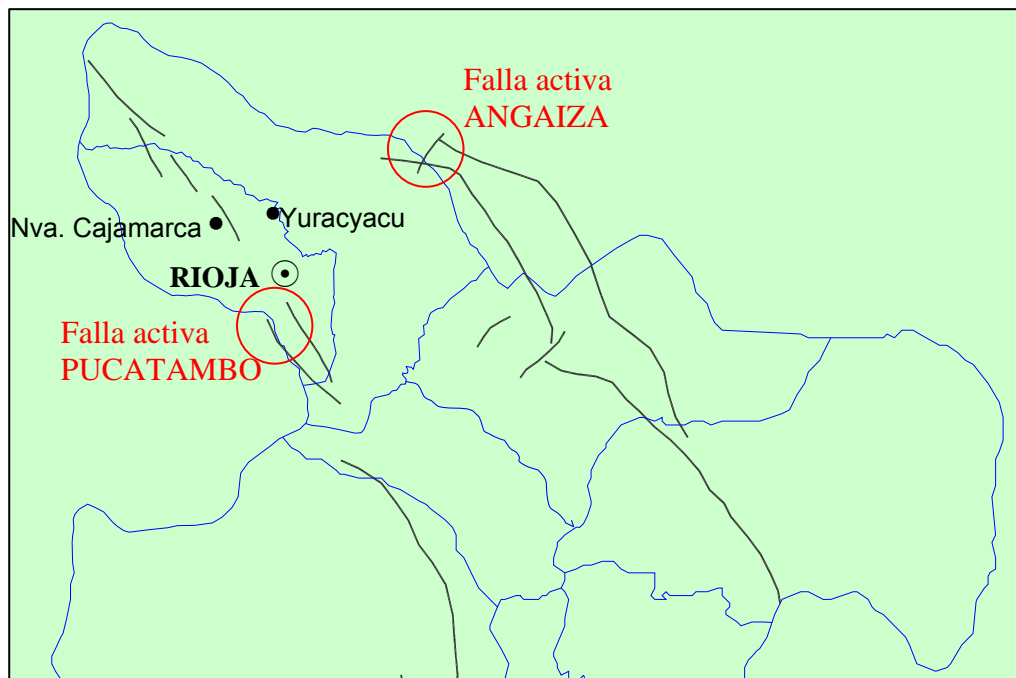
La sismicidad de la ciudad de Rioja está relacionada con las fallas geológicas superficiales de Angaiza y de Pucatumbo (sismos superficiales que empezaron a afectar a esta ciudad en 1968), así como a la tectónica de placas (sismos de mayor profundidad) cuya manifestación más reciente afectó a toda la región amazónica el 25 de setiembre de 2005.

Fig. 2: Mapa tectónico del Alto Mayo

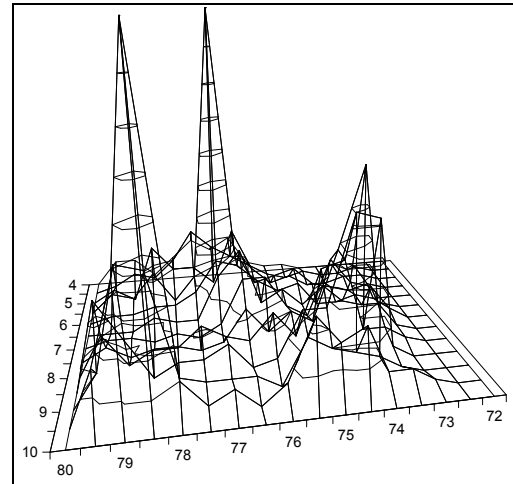
Fig. 5.
 Vista tridimensional de la actividad sísmica (Distribución Espacial) de la región San Martín y áreas vecinas, para sismos con profundidades focales de 0 á 300 km. La tercera dimensión representa el número total de sismos ocurridos en una célula de 0.5° x 0.5°, para el área comprendida entre las Longitudes 73° Oeste á 80° Oeste, y las Latitudes 4°Sur á 10°Sur.

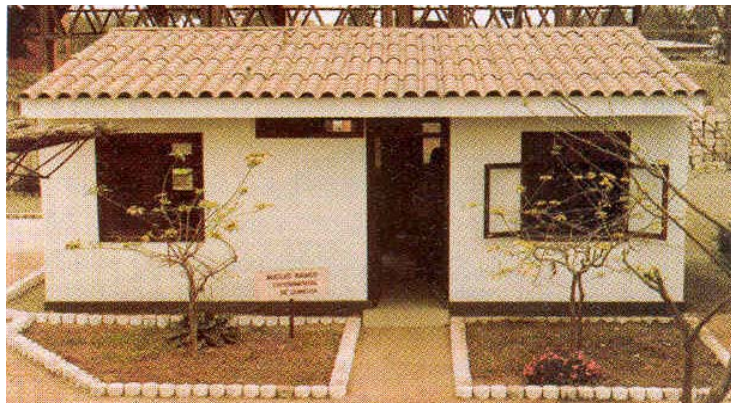
Fig. 6.6. Casa modelo de quincha construida en ININVI.

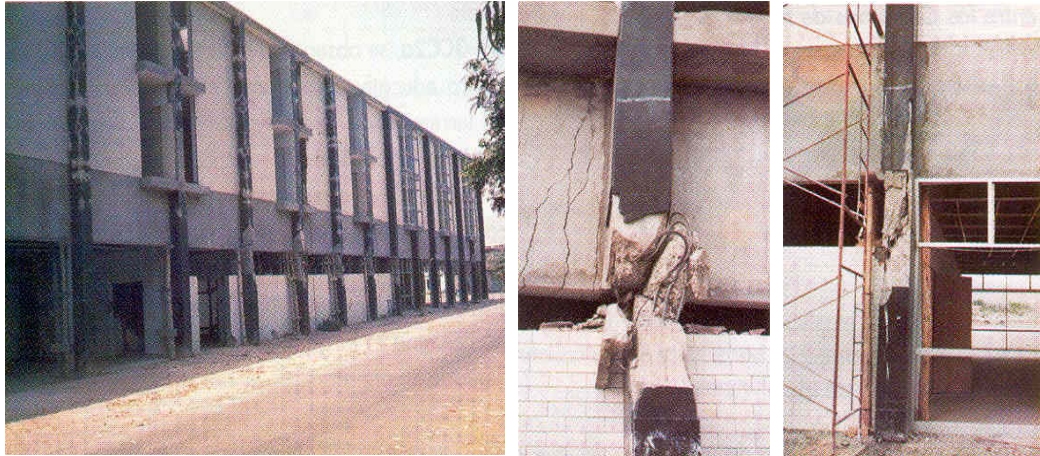
Fig. 6.12. Daños por "columna corta".
