PROGRAMA DE CIUDADES SOSTENIBLES PRIMERA ETAPA

**“MICROZONIFICACIÓN DE LA CIUDAD DE
PICSÍ Y ZONAS DE EXPANSIÓN PARA
LA REDUCCIÓN DE DESASTRES”**

**LAMBAYEQUE – PERÚ
2006**

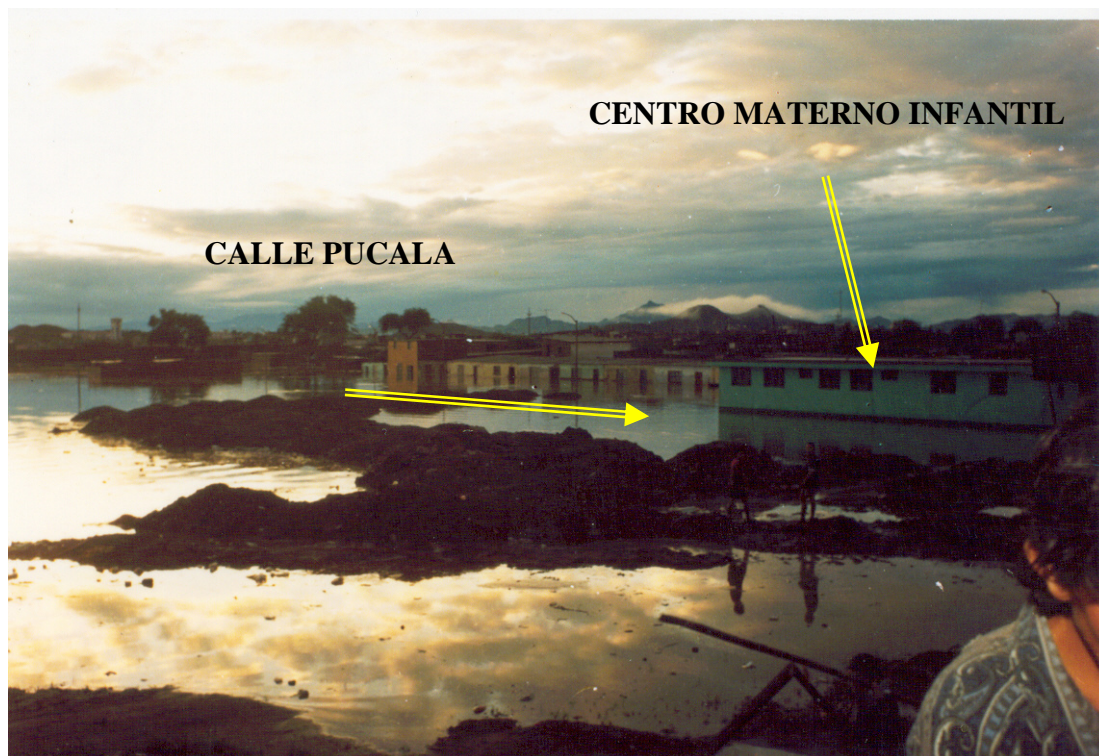
F-1 La gran cantidad de Agua producto de las intensas lluvias y por el desborde del Canal Taymi Antiguo inundaron el Sector Bellavista Chico.

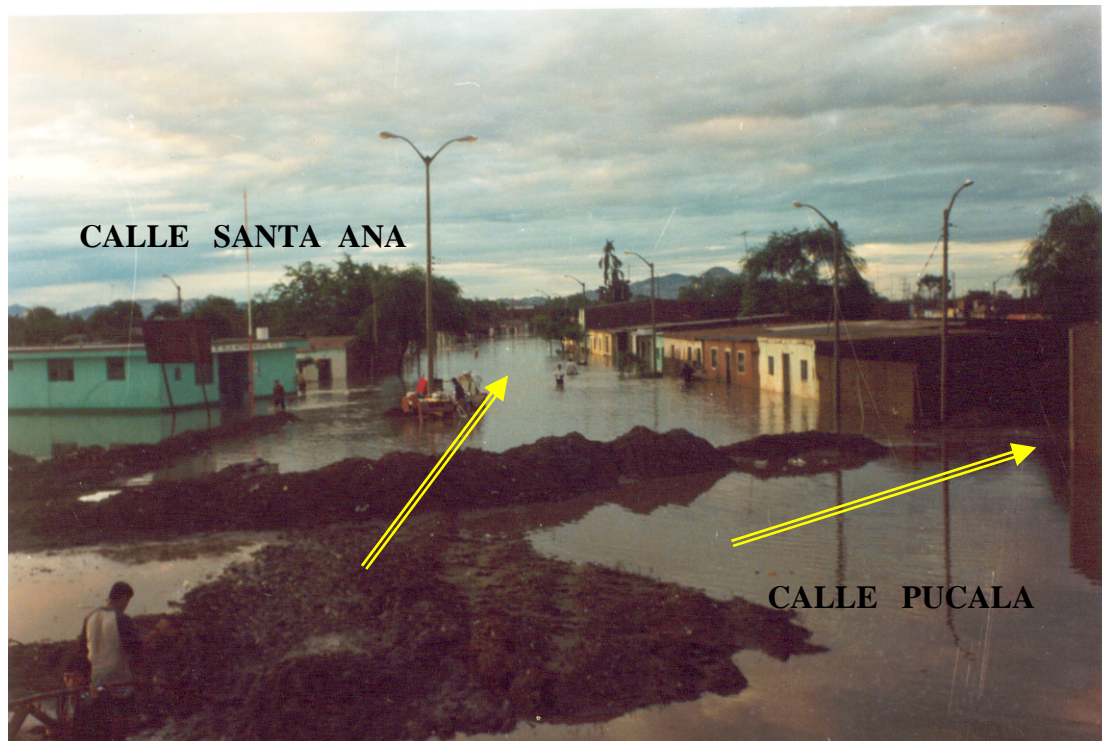
F-2 La ausencia de Drenaje ocasionó que las aguas se acumularan en esta zona.

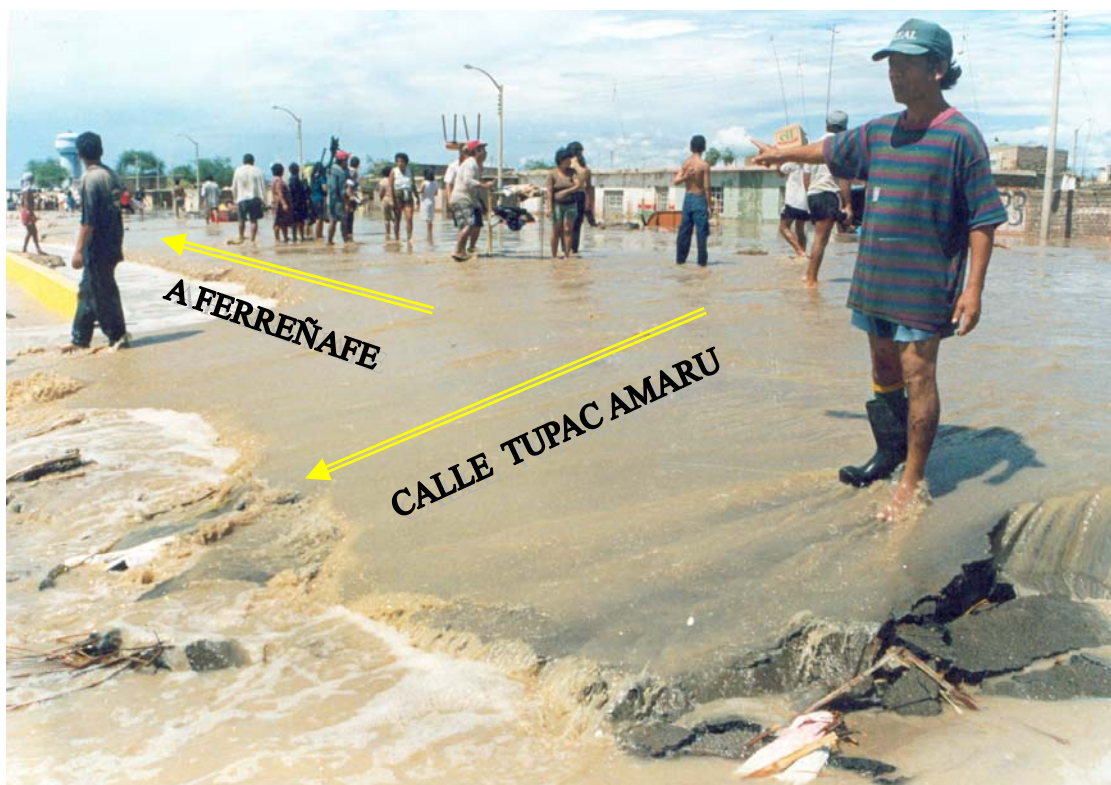
F-4 De manera natural el Flujo de Agua discurrió por la Calle Túpac Amaru, destruyendo gran parte de la carretera a Ferreñafe.

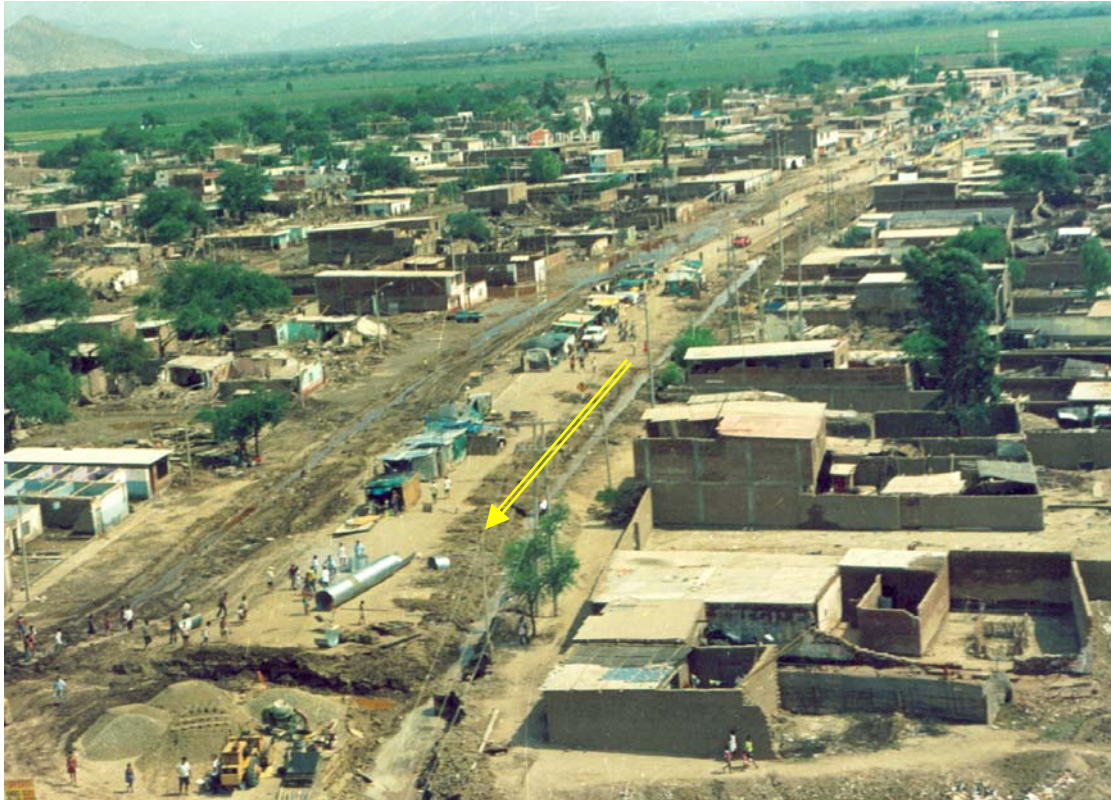
F-5 Vista aérea de la Carretera Chiclayo - Ferreñafe. Las cuadrillas de trabajadores están colocando las alcantarillas en la prolongación de las calles Pucalá y Túpac Amaru.

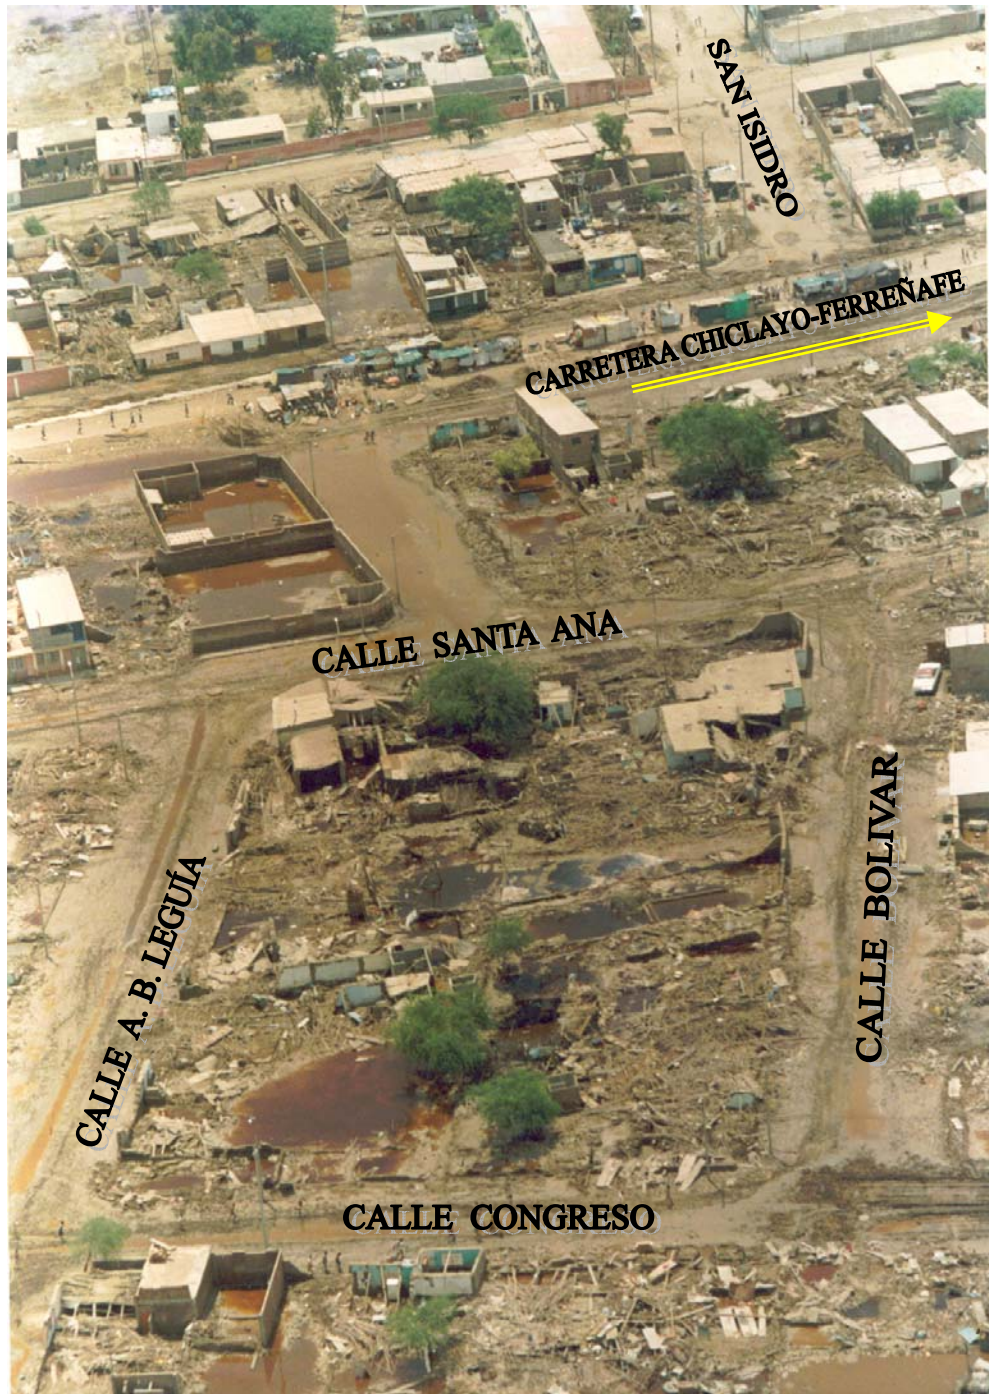
F-7 Las viviendas de adobe que permanecieron varios días bajo agua quedaron destruidas.

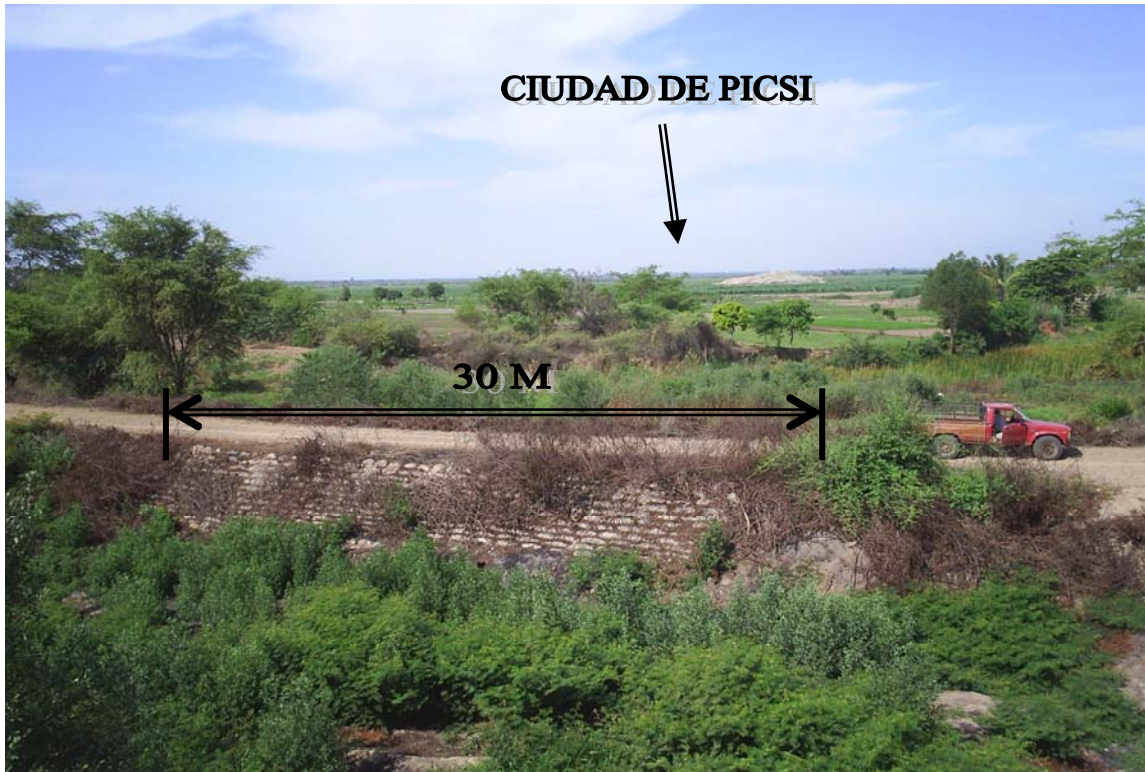
F-8 Tramo colapsado del Canal taymi Antiguo. Pendiente abajo, la ciudad de Pícsi, una de las más afectadas con el desborde producto de la ruptura del dique de tierra.

Entre Marzo y Abril del año 1,998 el CTAR Lambayeque realizó trabajos en la zona de ruptura (Km. 26 + 000), en una longitud de 30 metros consistente en la conformación de un dique de tierra en la margen izquierda, hasta una altura de 3.50m; en esta zona se colocaron 700 sacos terreros como medida de protección Temporal del talud en esa margen, en la actualidad no se le ha dado una solución definitiva.

Disminuir el riesgo por desborde del tramo colapsado en Canal Taymi Antiguo, en la actualidad con un dique provisional de sacos terreros, para prevenir posible erosión.

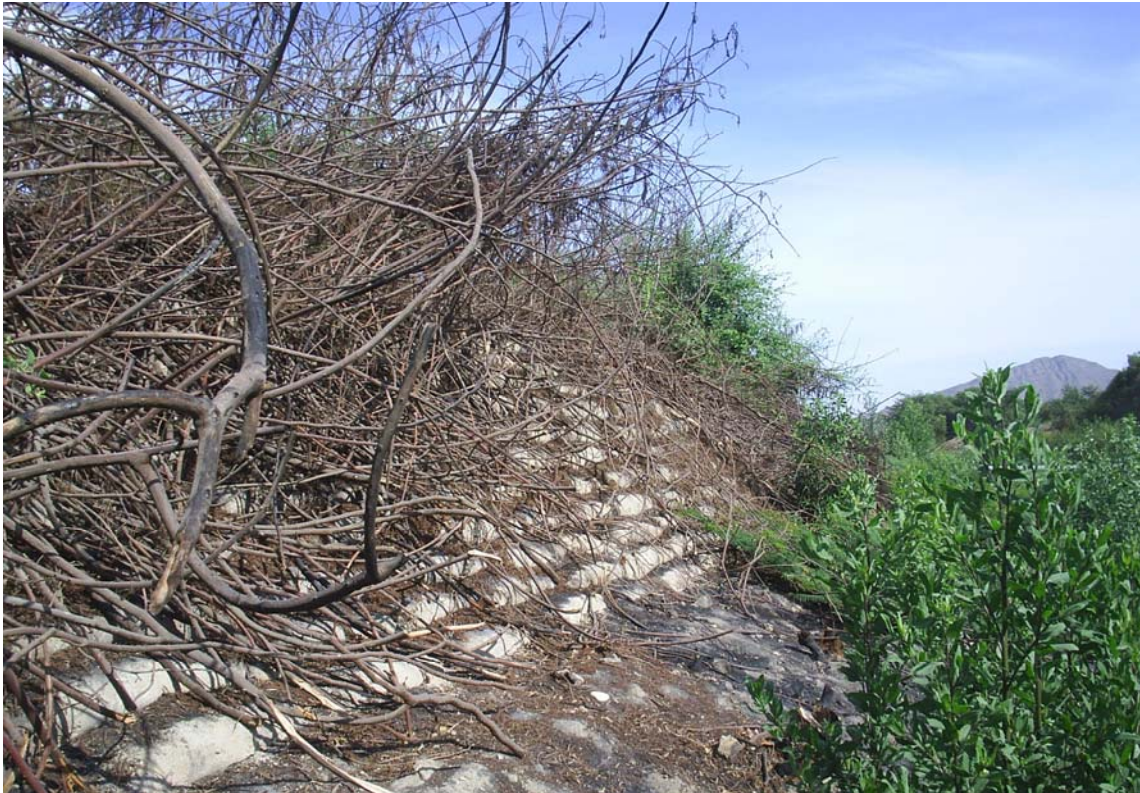
F-9 Luego del desborde del Taymi se colocaron 700 sacos terreros como medida de protección de talud.

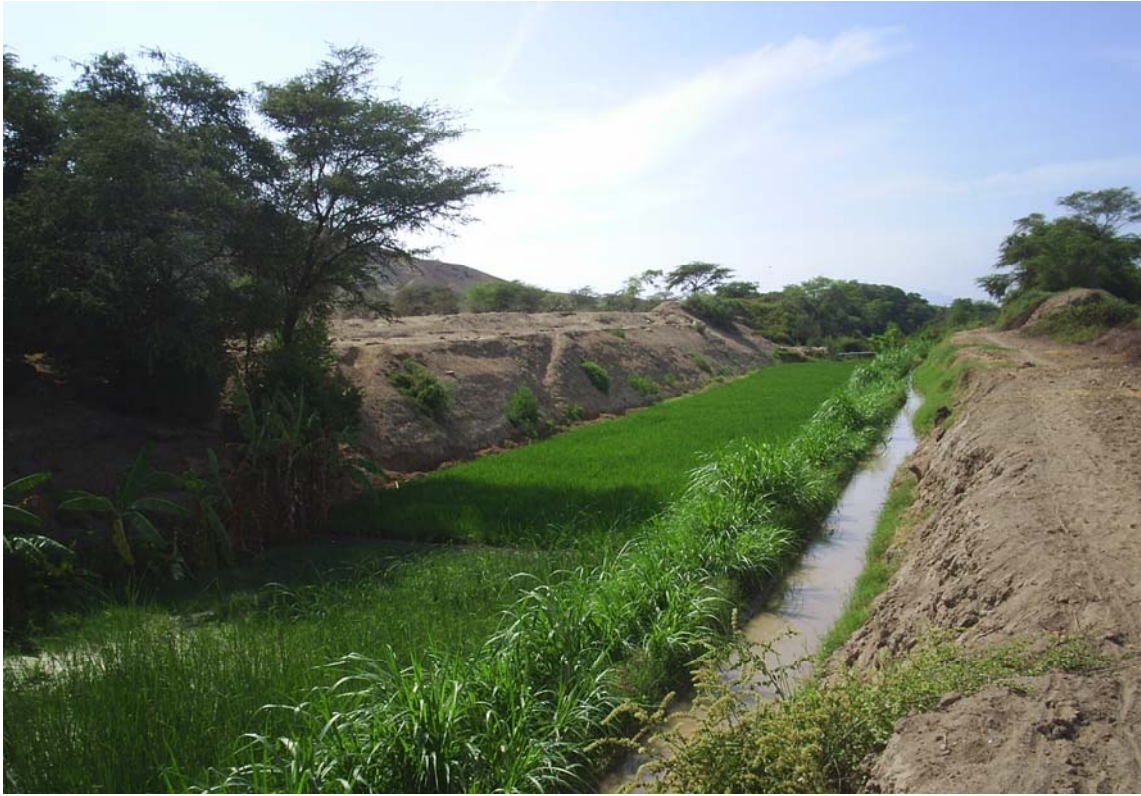
F-10 Agricultores aledaños siembran maíz y arroz en el cauce del canal Taymi Antigua, colmatándolo.

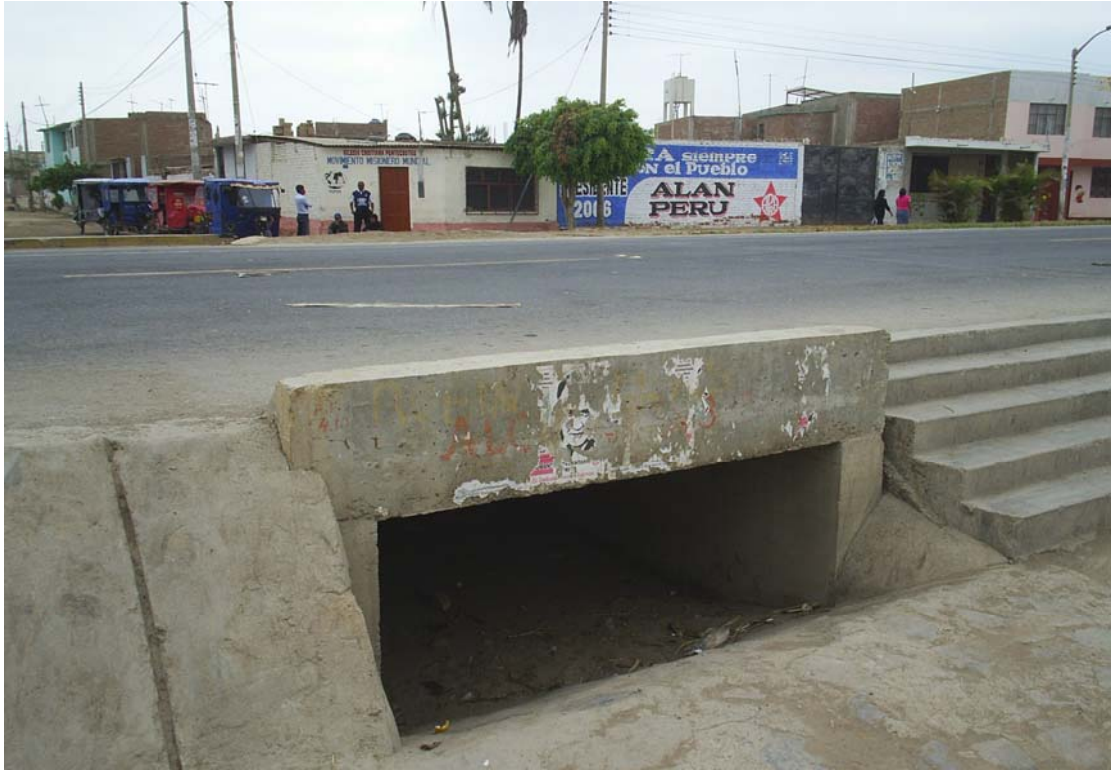
F-11 Alcantarilla ubicada en la prolongación de la calle Túpac Amaru.

Luego del último Niño se dejaron ver las serias deficiencias en lo que respecta a drenaje pluvial y por desbordes en la ciudad de Picsi, se a tratado de solucionar el problema instalando 02 alcantarillas que atraviesan la Av. Miguel Grau (Carretera Chiclayo-Picsi-Ferreñafe), la primera se encuentra ubicada en la prolongación de la calle Túpac Amaru, su función es evacuar las aguas acumuladas en el centro de la ciudad, y la segunda se encuentra ubicada en la prolongación de la calle Pucalá, cuya función es evacuar las aguas del Sector Bellavista Chico seriamente afectado por el desborde del canal Taymi durante el FEN 98; pero ante un probable desborde de la Acequia Jarrín ubicada al Sur de la ciudad, las aguas permanecerían acumuladas en las calles El Carmen, Real y Av. Miguel Grau siendo imposible su evacuación, como lo muestran las vistas fotográficas existentes, (ver anexos fotográficos) por lo que se sugiere la ubicación de una alcantarilla en la prolongación de la calle Chiclayo, además de la canalización de este flujo de agua a través de cunetas orientadas hacia el Dren Patero.

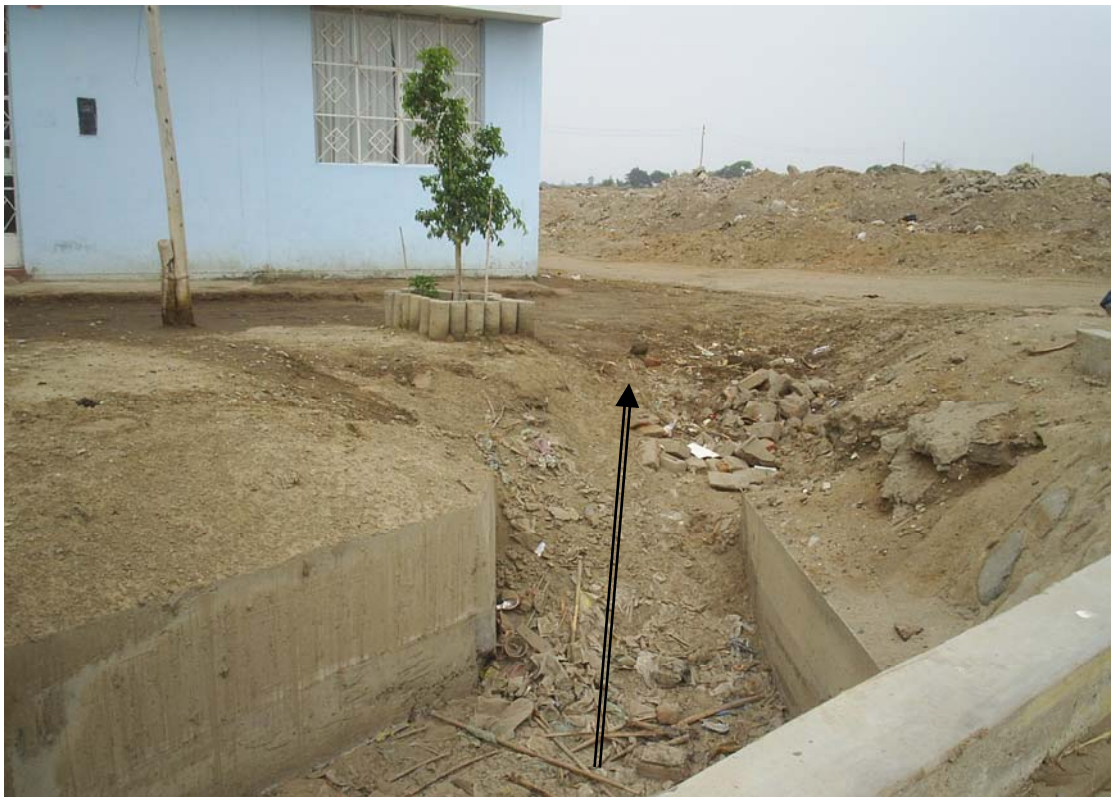
F-12 Vivienda ubicada en el cauce de la alcantarilla Pucalá, en peligro de erosión.

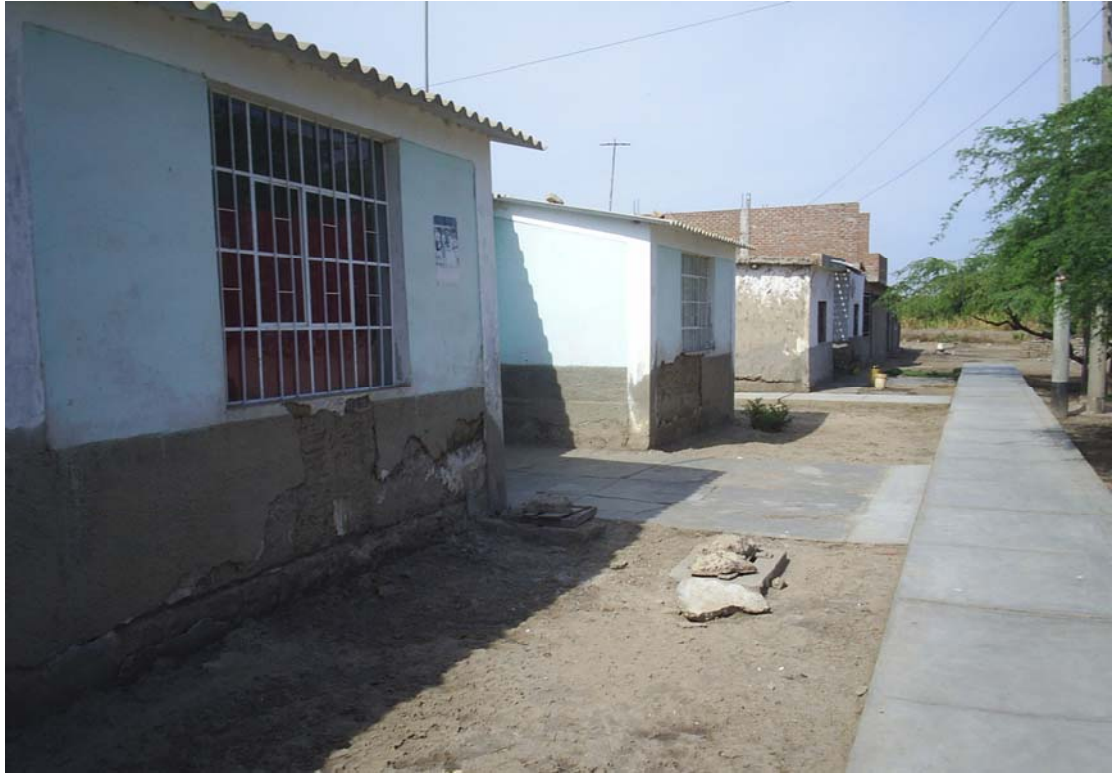
F-13 Viviendas de la Cooperativa Vista Florida construidas con Caña y Adobe se encuentran ubicadas en Zona de Inundación Crítica.

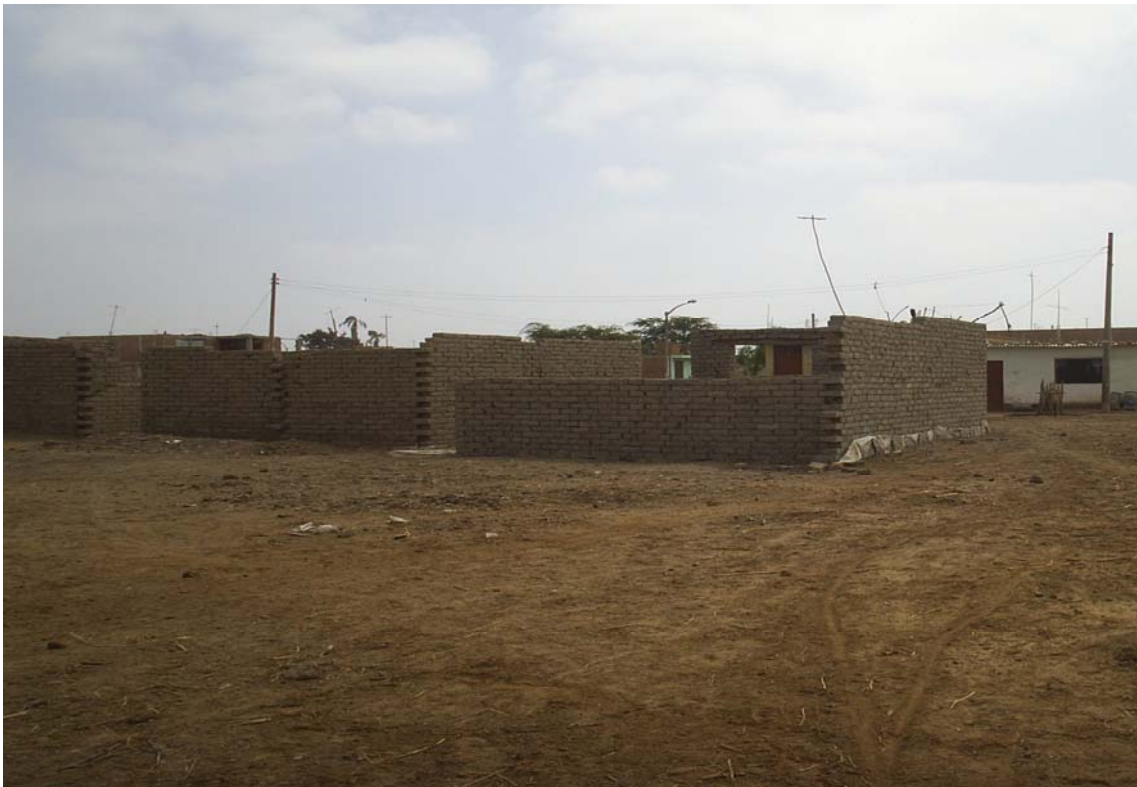
F-14 Prolongación de la calle Chiclayo. Construcción de viviendas de adobe en zona de Inundación Crítica y con presencia de suelos expansivos.

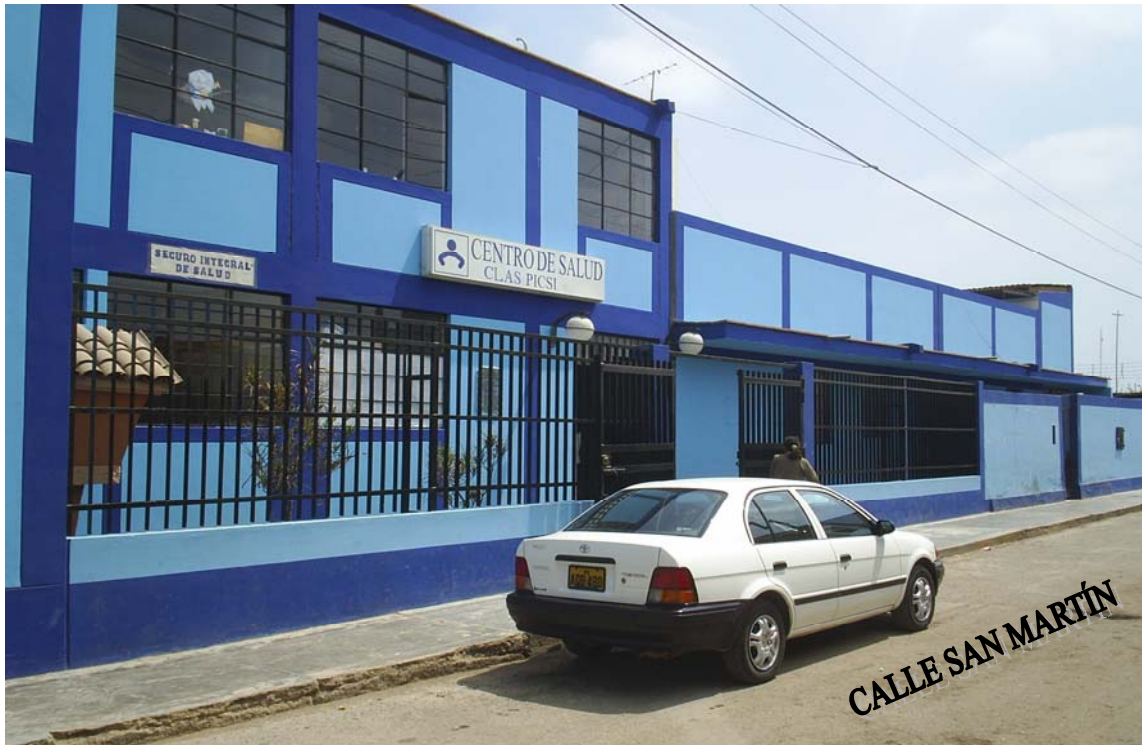
F-15 Centro de Salud de Pícsi. No fue afectado por el fenómeno del Niño del 98, aun así se mejoró su infraestructura de acuerdo a la Norma Técnica Estructural vigente.

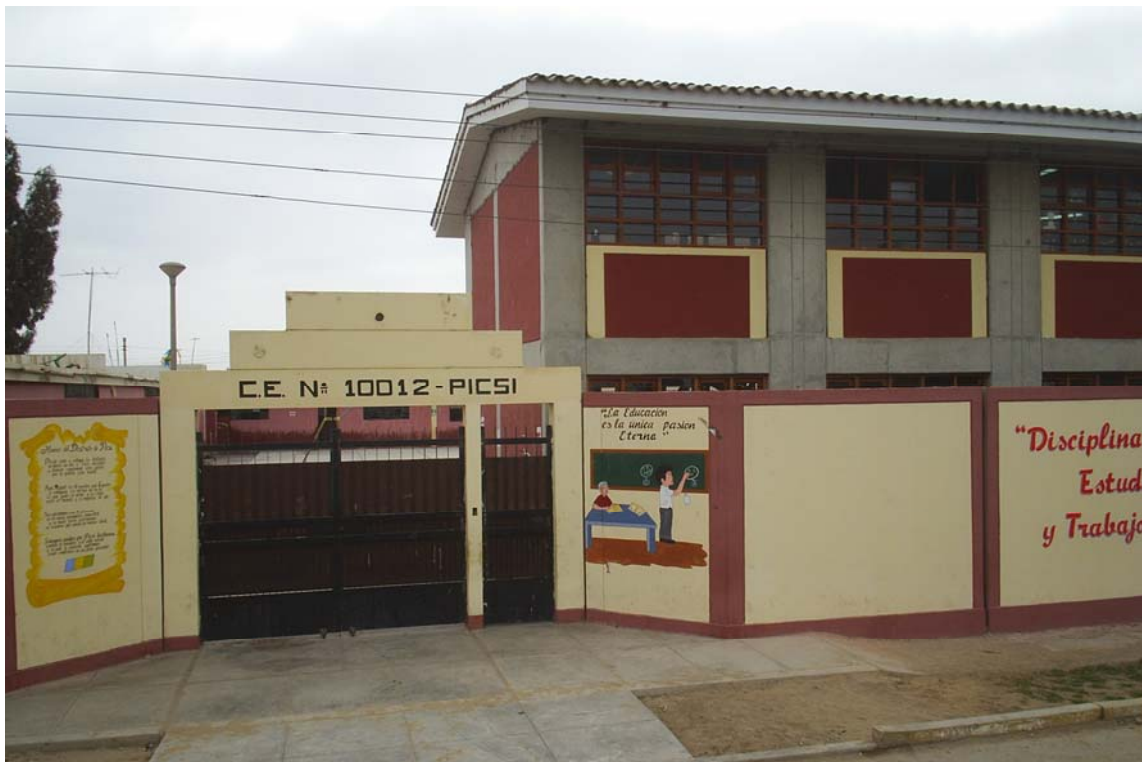
F-16 Centro Educativo 10012. Fue diseñado con la Norma NTE-030-97. No fue afectado por el FEN 98.

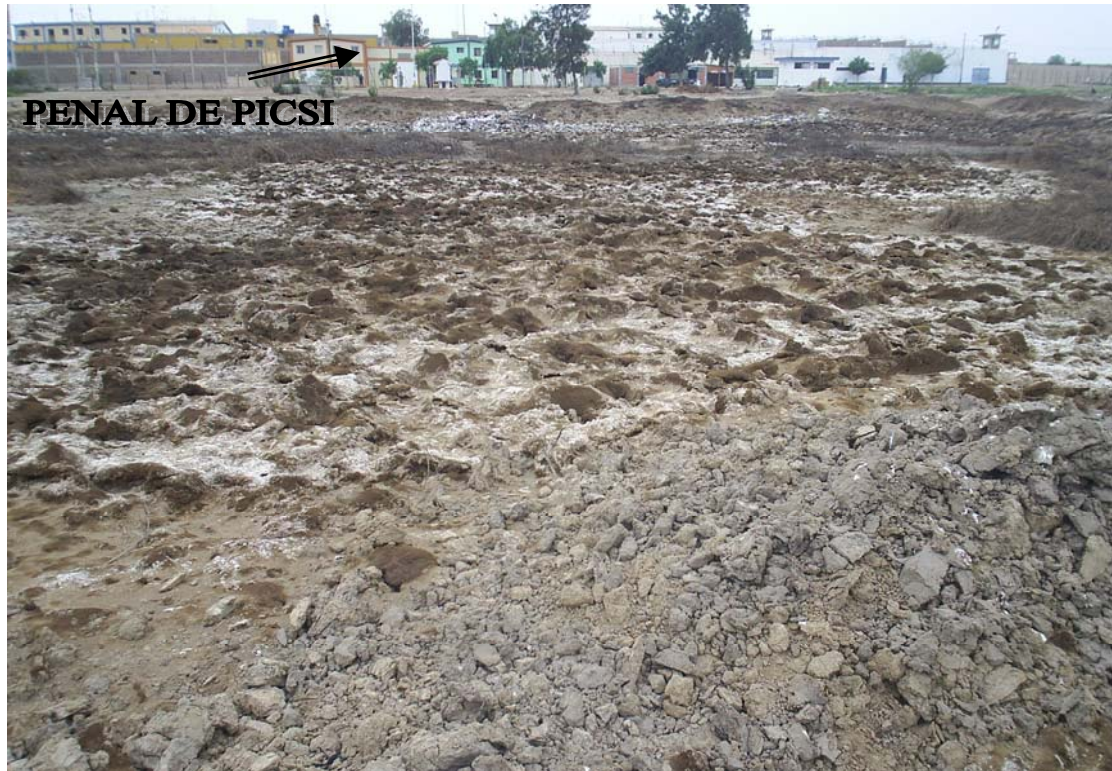
F-17 Este de la Ciudad de Pícsi. Salinización de terrenos de cultivo por falta de drenaje.

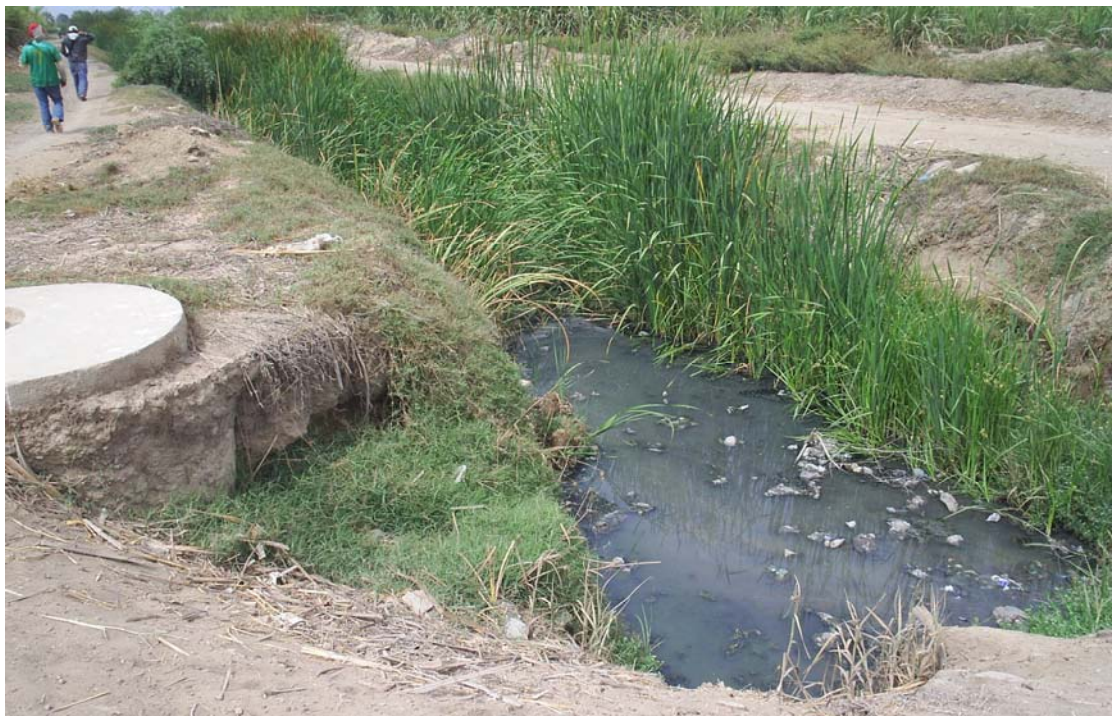
F-18 Alcantarillado de Cooperativa Vista Florida es arrojado a Dren Patero, a ambas márgenes cultivos de caña de azúcar.

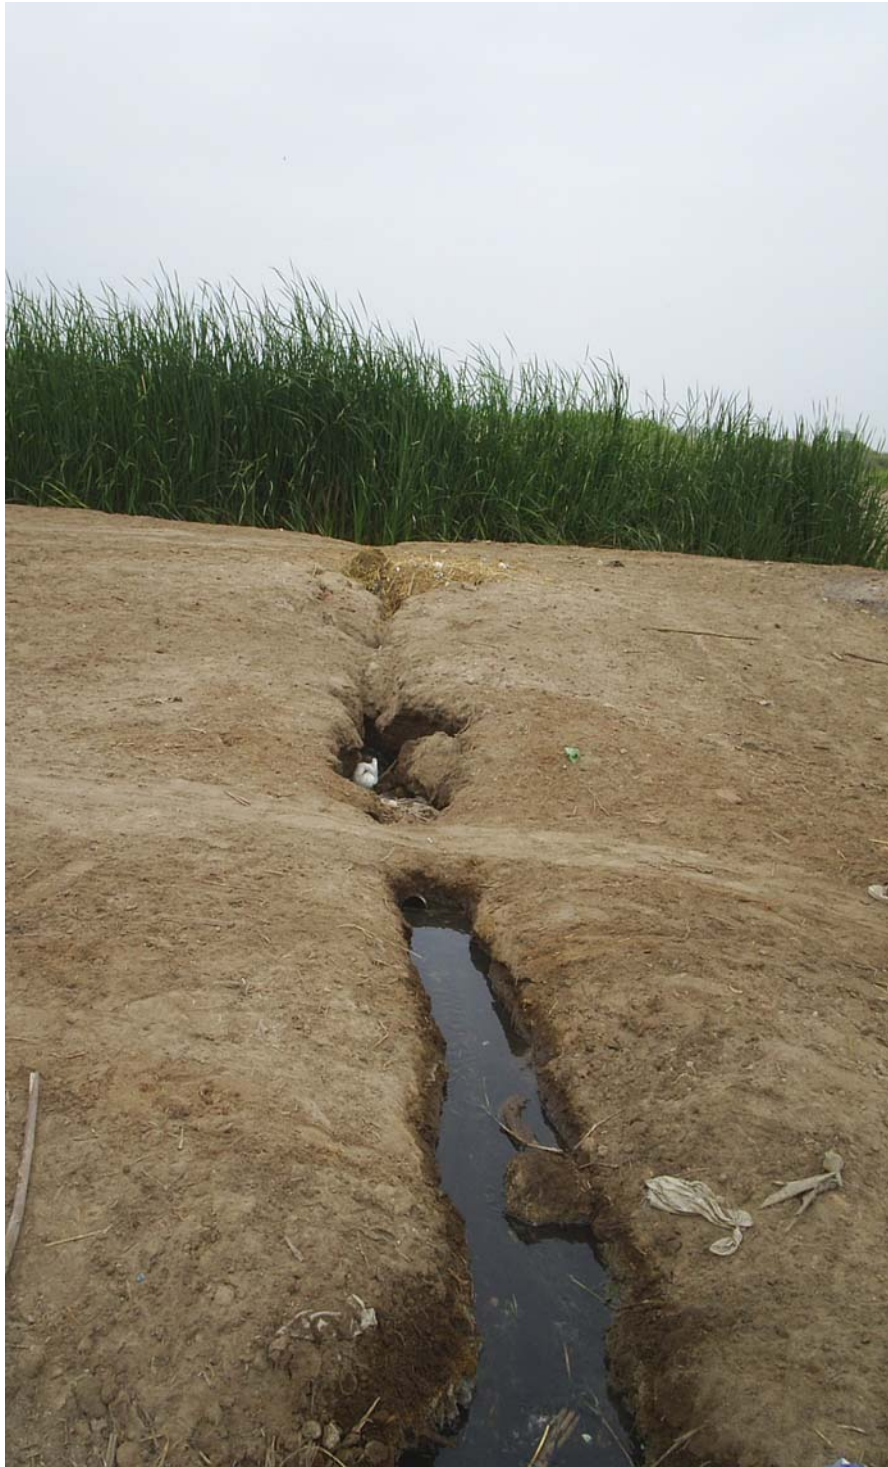
F-19 Oeste de la Ciudad de Pícsi. Viviendas que carecen de servicio de alcantarillado evacuan aguas servidas a través de drenaje superficial.

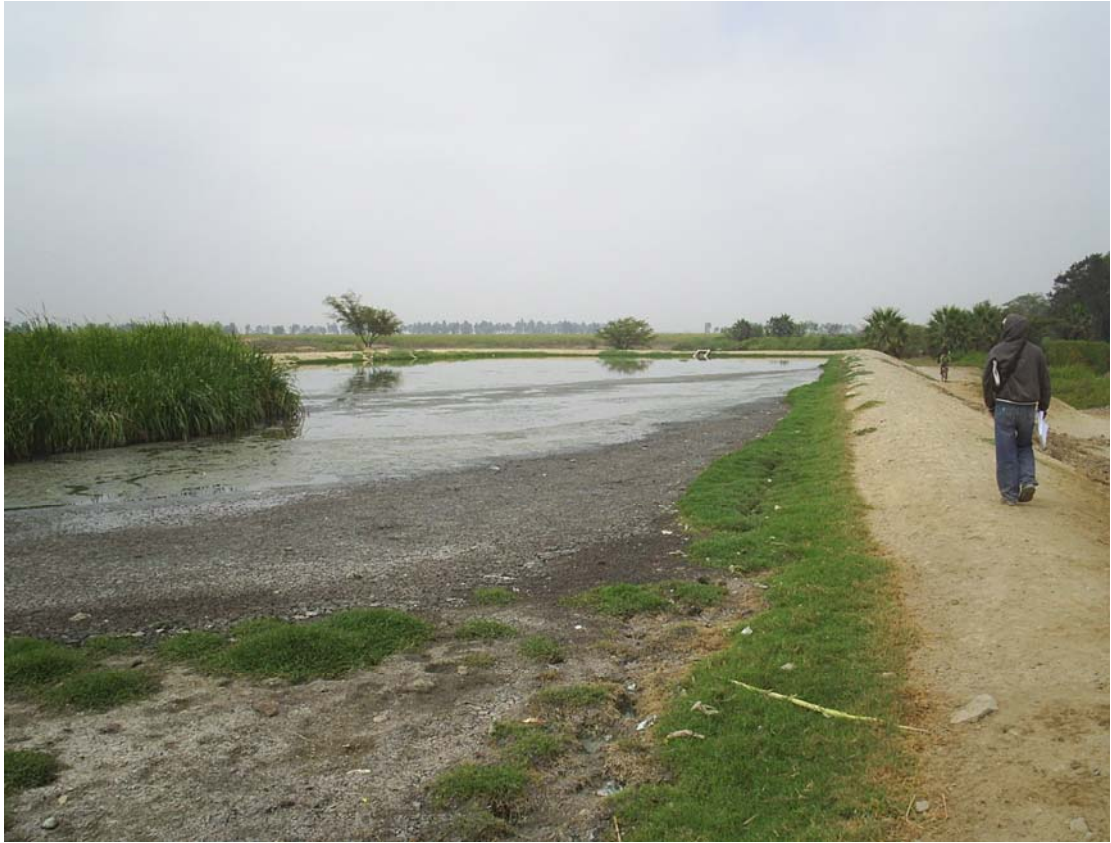
F-20 Material orgánico a colmatado Laguna de Oxidación, el agua es reutilizada para la agricultura.

Ampliar y Mejorar el sistema de tratamiento de Aguas residuales en la laguna de oxidación, tomando las medidas necesarias para evitar la contaminación del medioambiente.
